**K datování první etapy výstavby románského kostela sv. Martina v
Bernarticích, okr. Písek**

K datování první etapy výstavby románského kostela sv. Martina v Bernarticích, okr. Písek

Abstrakt: Unikátně dochované pozůstatky střešních latí románského kostela sv. Martina v Bernarticích jsou současné s výstavbou západního štítu jeho lodi. Dendrochronologická analýza prokázala, že jak dřevo latí, tak dřevo nosníku lešení štítu pochází z jedlí smýcených v zimě 1222/1223.

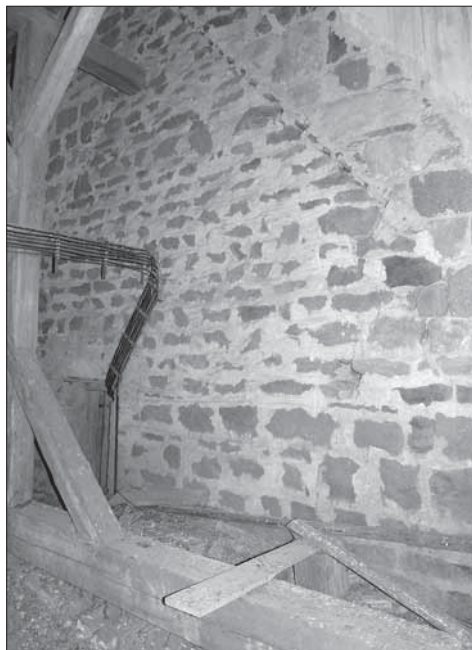
Obr. 1. Bernartice, kostel sv. Martina. Východní zeď věže románského kostela založená na západním štítu lodi s pozůstatky latí původního zastřešení ve spáře mezi oběma konstrukcemi. Foto J. Varhaník, 2009.

Abb. 1. Bernartice, St. Martinkirche. Am Westgiebel des Kirchenschiffs anliegende Turmostmauer der romanischen Kirche mit Lattenüberresten der ursprünglichen Bedachung in der Fuge zwischen beiden Konstruktionen. Foto J. Varhaník, 2009.

Věž byla připojena dodatečně k západnímu průčelí lodi na spáru, přičemž její východní zeď byla založena na západním štítu lodi. Štěrbinové okénko, které hledí do interiéru prvního patra věže z prostoru nejdejší pavlačové tribuny, dokládá, že stavba věže původně zamýšlena nebyla. Ve spáře mezi okrajem štítu a zdivem věže se unikátně zachovala série zlomků střešních latí, které nebyly při zakládání východní zdi věže odříznuty, a zůstaly tak fixovány na svém místě, zatímco jejich přečnávající části byly při pozdějších úpravách zastřešení lodi odlámaný. Latě (a tudíž i na nich položená krytina) tak nespočívaly na ústupku štítu, jak bylo donedávna v literatuře na základě několika dochovaných příkladů zobecňováno, ale překrývaly celou tloušťku zdiva štítu, střecha tedy v tomto případě nebyla zapuštěna mezi dvojicí štítů. Latě dosahují šířky 9 cm a tloušťky 3,5 cm a jsou poměrně hustě kladeny, což vede k předpokladu užití pálené krytiny.

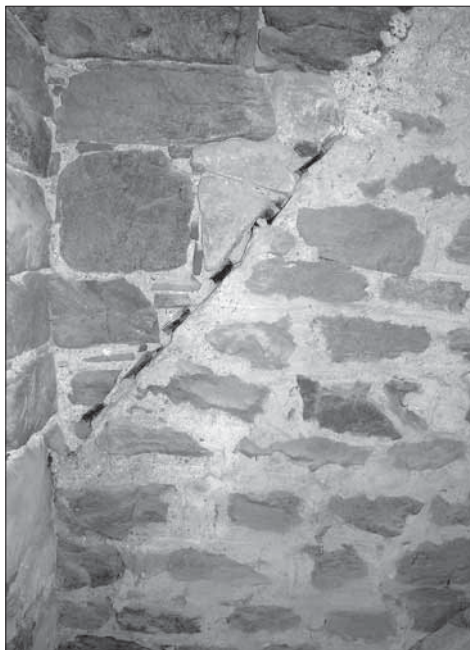
Obr. 2. Bernartice, kostel sv. Martina. Pata severního ramene štítu z interiéru věže se středními latěmi. Foto J. Varhaník, 2009.

Abb. 2. Bernartice, St. Martinkirche. Fuß der nördlichen Giebelstrebe aus dem Turminnern mit Dachlatten. Foto J. Varhaník, 2009.
