Nové poznatky o stavebním vývoji hradu Lukova

Abstrakt: Hrad Lukov, středověké opevněné sídlo v Hostýnských vrších, prochází v posledních desetiletích postupnou opravou a zároveň je zkoumán. Charakteristickým prvkem dnešní ruiny jsou objekty s kvádrovými líci – dvojice hranolových pylonů a dále pozůstatek kruhové věžice, ukrytý dnes v jižním palácovém křídle hradního jádra. Zde jde o zaniklý vstup do hradního jádra, jehož architektonická podoba byla zřejmě velmi kvalitní. Z celkové situace vyplývá, že existence branky patrně souvisí až s funkcí mladšího, jihovýchodního předhradí, pro což může svědčit i předpokládaná existence padacího mostu; výskyt této konstrukce na moravských i českých hradech můžeme zatím předpokládat až v průběhu první poloviny 14. století. Lícové plochy kvádrů jsou pečlivě opracovány a spáry jsou dodnes z části vyplněny pevnou maltou podobné konzistence a výrazu jako hornina, z níž jsou kvádry vyhotoveny. Povrch spár byl vyhlazen do úrovně líce kamene a byla do něj vytlačena asi 2 cm široká linka. Na líci kvádrů jsou fragmenty červené a světle okrové líců. V sezóně 2008/2009 došlo k nálezům dvou kamenných článků – fragmentu kružby okna sakrální stavby a erbov

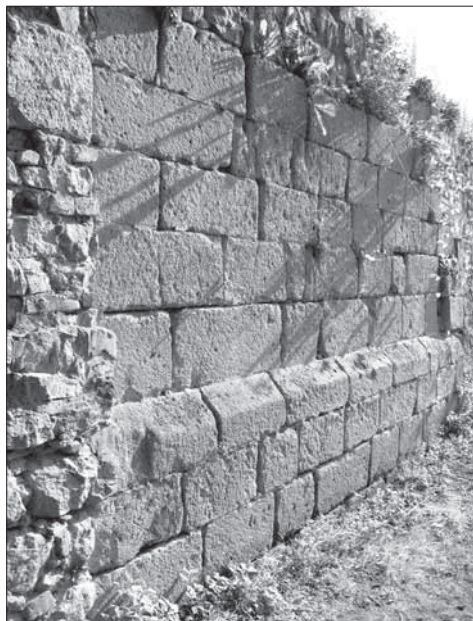
Obr. 1. Hrad Lukov, pohled od jihozápadu na jižní fasádu torza jižního pylonu. Foto R. Vrla, 2004.

V první řadě si povšimněme souboru objektů, tvořících specifickou a snadno odlišitelnou součást dnešních zřícenin (obr. 1). Jde o trojici objektů, jež jsou zvláštní především tím, že jejich líce jsou tvořeny pečlivě opracovanými pískovcovými kvádry (obr. 2:1, 2, 3). Je to jednak dvojice hranolových pylonů, jejichž torza se nacházejí při jižní a západní straně západního paláce, a dále pozůstatek kruhové věžice, ukrytý dnes v jižním palácovém křídle hradního jádra.¹ Detaily líce konstrukcí dokládají, že tyto objekty jsou dílem jedné

Trnože objektů s kvádrovými líci jsou rozšířené a shora kryté římsami pultového sklonu (srov. obr. 1). Jádra těchto útvarů jsou plná a pokud je možno zjistit, tvoří je lité zdivo z lomových kamenů kladené na maltu, jež strukturou i barevností odpovídá maltě ve spárách mezi kvádry. Na povrchu kvádrů, jak již bylo řečeno, jsou místy též dochovány zbytky barevné líčky.²

Jeho torzo, známé již z dřívější fáze archeologického výzkumu (1984; srov. Kohoutek 1985, 311), je na severní straně rovněž na spáru přiloženo ke staršímu zdivu (obr. 1:2). Vyšší partie objektu byly sneseny při rozšíření přilehlého paláce jižním směrem a jeho dnešní koruna výškově odpovídá úrovni podlahy této nově budované části paláce (Vrla 2004, 72, 75, 76). Hranolový pylon má půdorysné rozměry cca 5 × 5 m. Zešíkmené rozšíření partie

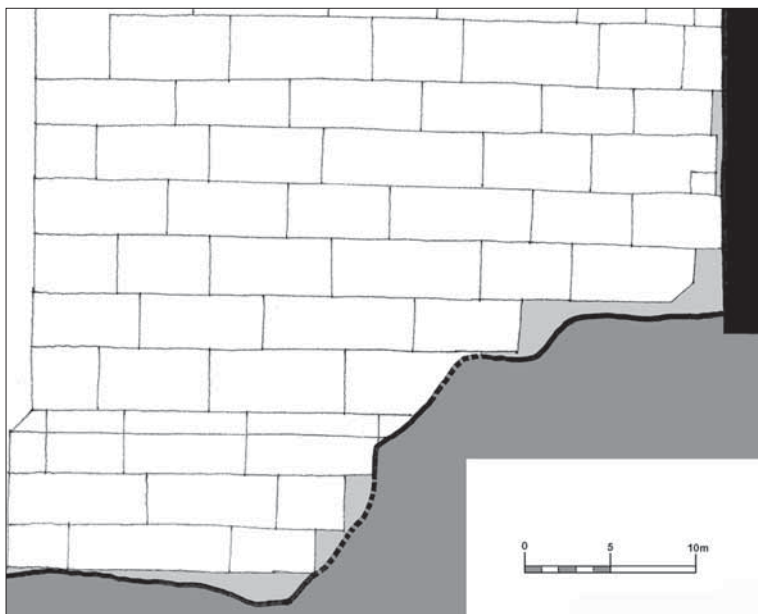
Obr. 5. Hrad Lukov, zaměření schématu skladby kvádrů v jižním průčelí západního pylonu; černě – západní zeď paláce v řezu, tmavě šedá – podloží a suť, silná čára – úroveň podloží (prerušovaná čára – partie v době měření nedočistěné), světle šedá – plocha vyrovnávacího, lomového zdíva. Kresba R. Vrla.

Konstrukce pylonového útvaru byla objevena relativně nedávno v rámci pokračujícího archeologického výzkumu (2004). Jde opět o torzo pylonu tvořící substrukci mladšího pilíře, vzpírajícího část západního průčelí paláce (obr. 2:1). Půdorysné rozměry pylonu jsou cca 4 × 5 m. Na východní straně je na spáru přisazen ke zdivu paláce. Při průzkumu byly obnaženy jižní a západní stěna torza, jehož základ nasedá na skalní podloží výrazně se svažující k západu. Podstatný detail ve zdivu je dochován při východním okraji jižního průčelí. V kvádrech jsou vysekány čtvercové otvory o rozměrech cca 8 × 8 cm, zaslepené pečlivě vysekanými plombami z pískovce (obr. 4). Římsové rozšíření trnože je zde situováno poměrně nízko a na jižní straně končí ve skalním podloží (obr. 5).

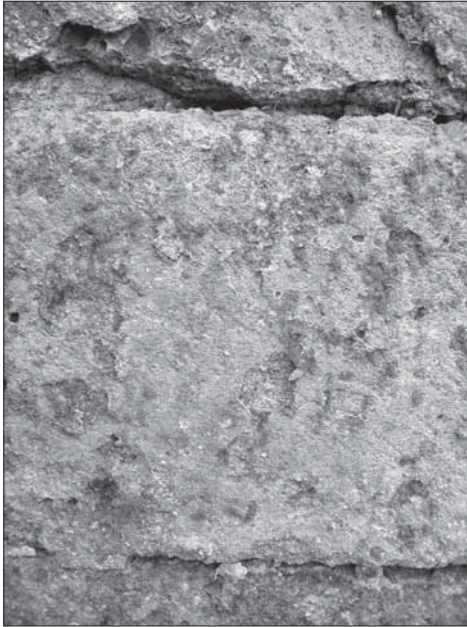
Obr. 6. Hrad Lukov, detail líčové partie kvádrů v jižní fasádě jižního pylonu, s plochami líček. Foto R. Vrla, 2004.

jeho trnože probíhá po všech třech stranách útvaru. V jižním líci je rovněž dochována kapsa čtvercového tvaru, hladce vysekaná v jednom z kvádrů (plomba, o níž možno na základě výše uvedených analogií uvažovat, zde chybí). Na lících pylonu jsou ve větší míře dochovány stopy barevné líčky na lícových plochách kvádrů (obr. 6).

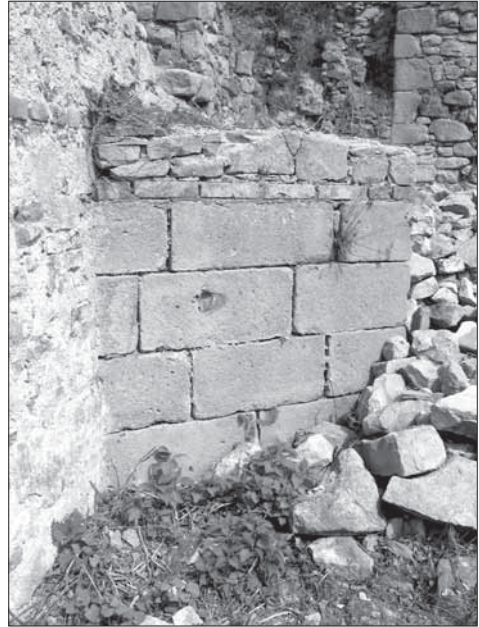
Obr. 7. Hrad Lukov, jihozápadní fasáda nároží, vybihajcího z kruhové věžice. Foto R. Vrla, 2004.

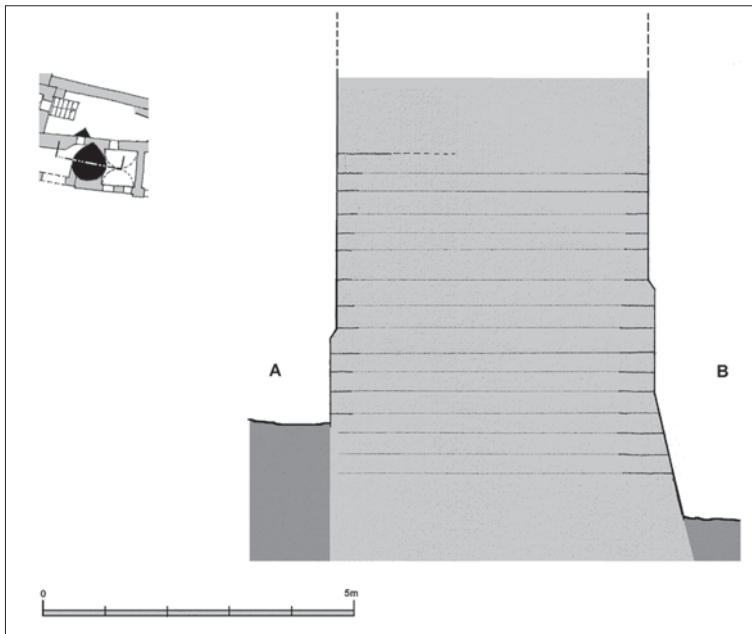
Obr. 8. Hrad Lukov, kruhová věžice, svislý řez s vyznačením úrovní spár mezi kvádry; A – úroveň nádvoří, B – úroveň před hradbou. Kresba R. Vrla.
