## Výzkum hradu ve Veselí nad Moravou

MIROSLAV DEJMAL – DAVID MERTA

**Abstrakt:** Záchraný archeologický výzkum na zámku ve Veselí nad Moravou, který probíhal před jeho plánovanou rekonstrukcí, umožnil identifikaci základních komponent hradního organismu. Odkryv pozůstatků předhradí s dochovanými dřevěnými konstrukcemi a předměty z organických materiálů značně ovlivňuje náš pohled na nezděnou zástavbu předhradí v druhé polovině 13. století.

## Research into Veselí nad Moravou Castle

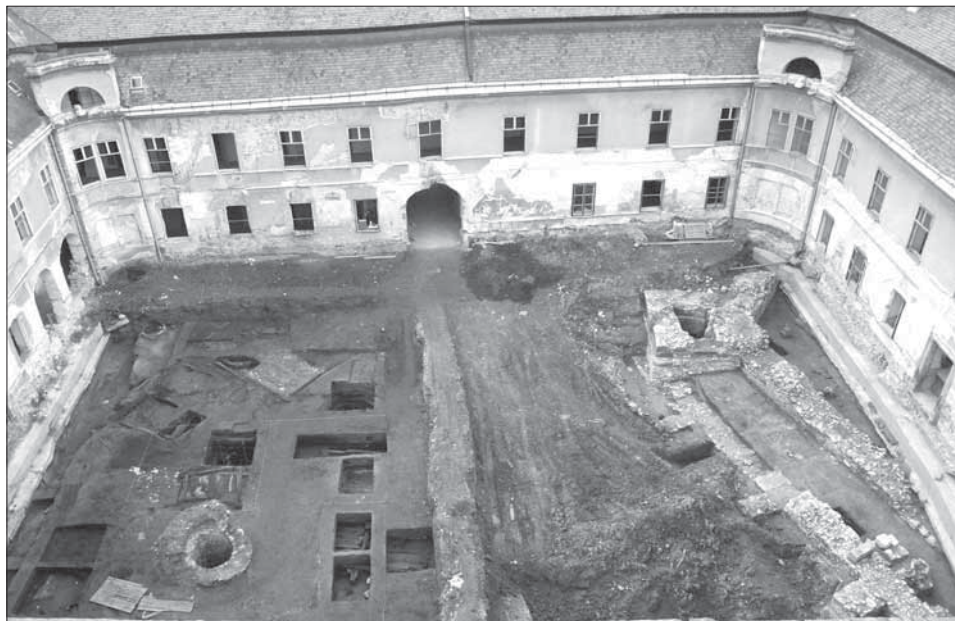
Obr. 1. Nádvoří zámku ve Veselí nad Moravou. Pohled od východu. Vpravo hlavní hradba, schodišťová věž a parkán s příkopem. Vlevo pozůstatky předhradí. Foto Fotoarchiv Archaia Brno, o. p. s.

Abb. 1. Schlosshof in Veselí nad Moravou. Blick von Osten. Rechts Hauptwehrmauer, Treppenturm und Zwinger mit Graben. Links Überreste der Vorburg. Foto Fotoarchiv Archaia Brno, o. p. s.

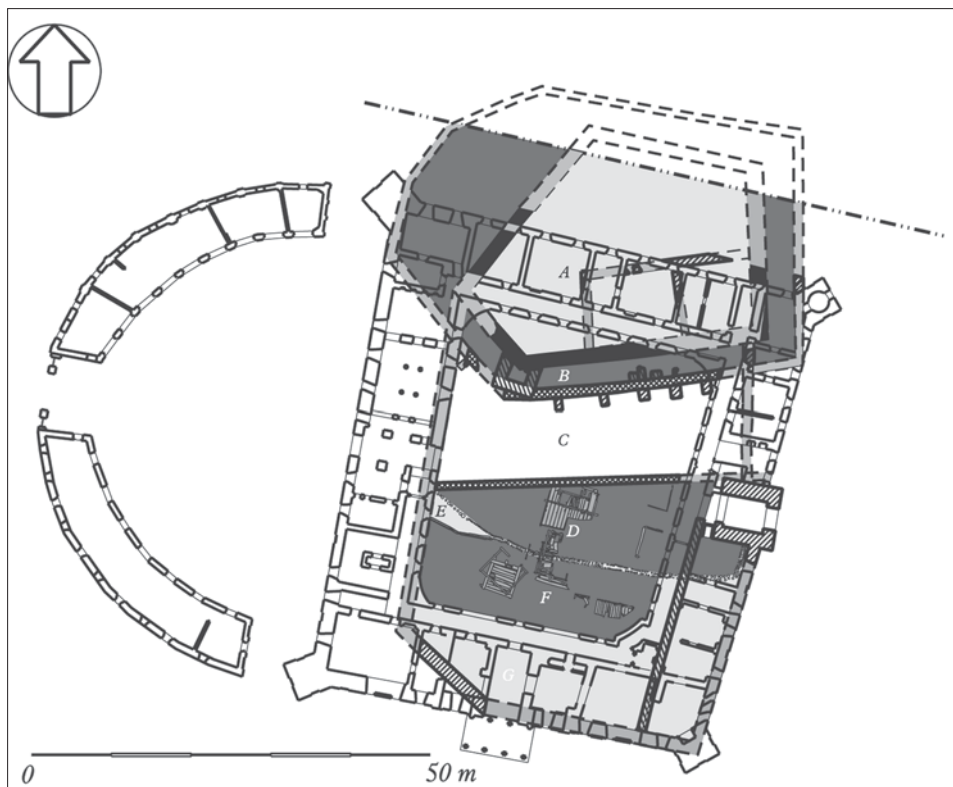
Obr. 2. Celkový plán lokality. Zdivo: černě – druhá polovina 13. století; mřížkovně – 14. století; šrafovaně šikmo dolů – pozdně gotické; šrafovaně šikmo nahoru – renesanční; šedě s čárkovanou hranicí – hypotetický průběh zdiva; bíle – současné zdivo přízemí zámku. Pouze čárkovaně – pravděpodobný rozsah hradu dle plánu z první poloviny 18. století. A – hradní jádro; B – parkán; C – příkop; D – rozsah předhradí v první fázi; E – rozsah předhradí v druhé fázi; F – rozsah předhradí v třetí fázi; G – rozsah pozdně gotického předhradí. Čerchovaně – současný břeh Zámecké struhy.

Abb. 2. Gesamtplan der Fundstelle. Mauerwerk: schwarz – 2. Hälfte 13. Jhd.; gerastert – 14. Jhd.; schräg nach unten schraffiert – spätgotisch; schräg nach oben schraffiert – renaissancezeitlich; grau mit gestrichelter Umrandung – hypothetischer Verlauf des Mauerwerks; weiß – derzeitiges Erdgeschossmauerwerk des Schlosses. Nur gestrichelt – wahrscheinliche Größe der Burg gemäß einem Plan aus der ersten Hälfte des 18. Jhdts. A – Burgkern; B – Zwinger; C – Graben; D – Größe der Vorburg in der ersten Phase; E – Größe der Vorburg in der zweiten Phase; F – Größe der Vorburg in der dritten Phase; G – Größe der spätgotischen Vorburg. Strichpunktirt – derzeitiges Ufer des Schlosskanals.

Na destrukci parkánové hradby, přizděné k rohu hlavní hradby, byla založena hranolová schodišťová věž o rozměrech 5,3 × 4,4 m, s vnitřní světlostí 2,4 × 2,1 m (obr. 2). Vstup do věže byl na východě, navazoval na druhotně vysekaný průchod v hlavní hradbě, který měl orientaci sever–jih. Schodišťovou věž můžeme datovat obecně do renesance.

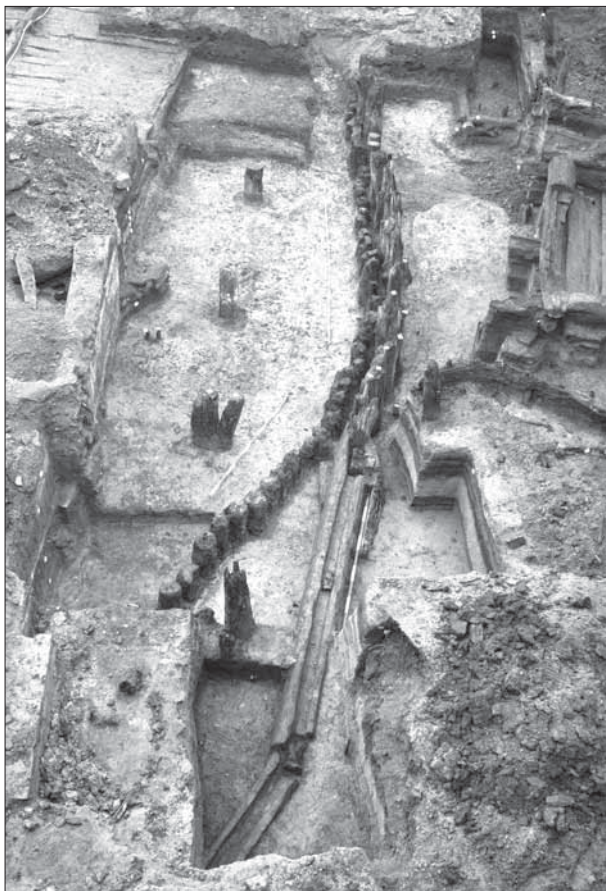
Obr. 3. Dvě fáze ohrazení předhradí. Pohled od západu. Vlevo první fáze. Vpravo druhá fáze. Foto Fotoarchiv Archaia Brno, o. p. s.

Abb. 3. Die zwei Befestigungsphasen der Vorburg. Links erste Phase. Rechts die zweite. Blick von Westen. Foto Fotoarchiv Archaia Brno, o. p. s.

V první fázi bylo předhradí vymezeno souvislou řadou kůlů, které byly uloženy do výkopu v podloží. Z ohrazení byla zachycena jižní část v délce 32,0 m, oblé jihovýchodní nároží a úsek dlouhý 3,00 m na straně západní (obr. 3). Ohrazení probíhalo v místech, kde již v podloží převažuje písčité složka nad jílem. Prostor uvnitř byl uměle dosypán, respektive srovnán a navýšen říčním štěrkem, jehož mocnost při kůlech dosahovala až 0,7 m. Vně ohrazení byly dokumentovány antropogenní vrstvy prokládané vrstvami čistého říčního písku. Antropogenní vrstvy zde představují komunikační a odpadní horizonty, písčité vrstvy vzniklé usazením připlaveného písku pak dokládají jednotlivé záplavy. Ohrazený areál dle dokumentovaných situací nikdy zaplaven nebyl.

Druhá fáze je spojena s obnovou ohrazení. Nově vztyčená řada kůlů byla opět převážně ukotvena ve vykopaném žlabu. Kůly byly předsazeny starší linii, pouze na západě došlo k rozšíření areálu. V těchto místech byl užit i jiný způsob konstrukce ohrazení. Oproti jinde do podloží zapuštěným kůlům se zde nacházely vodorovně usazené kmeny s vydlanými drážkami, do nichž byly vedle sebe zasazeny desky (obr. 3). Co stavebníky vedlo k této odlišné technologii nebo jaký význam tato konstrukce ohrazení prakticky měla, nevíme.

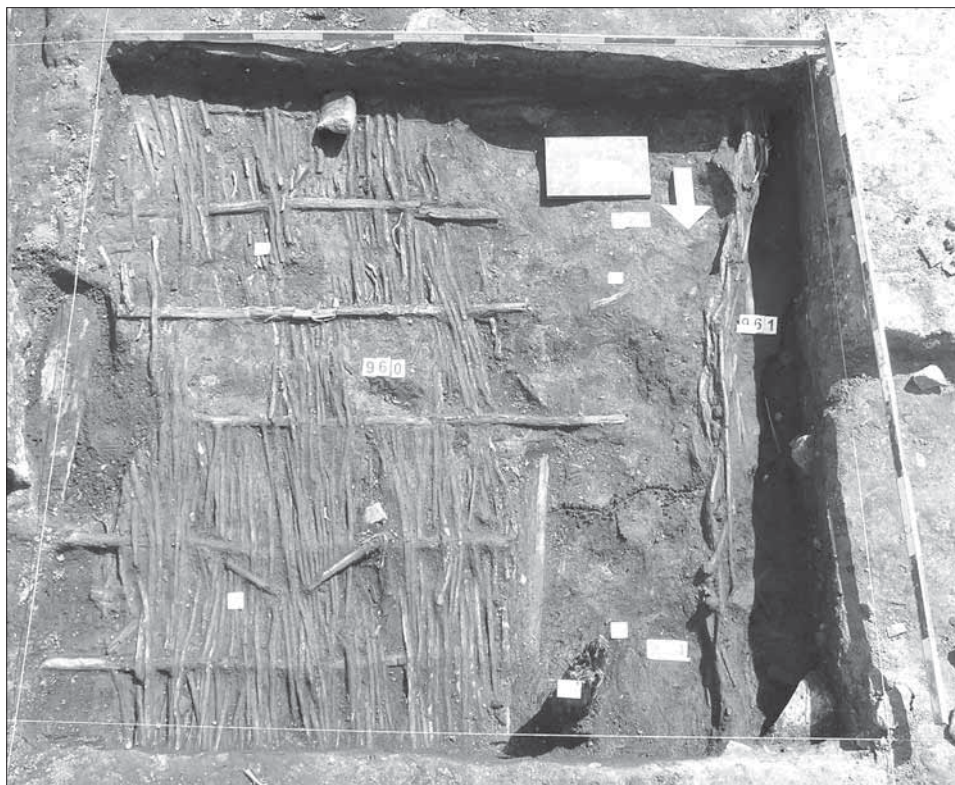
Obr. 4. Předhradí. Pohled od severu. Vpravo průběh košatinového plotu (s. j. 961). Vlevo pak tentýž plot (s. j. 960) ležící po odseknutí. Foto Fotoarchiv Archaia Brno, o. p. s.

Abb. 4. Vorburg. Blick von Norden. Rechts Verlauf des Flechtwerkzauns (stratigraphische Einheit 961). Links dann liegend derselbe Zaun nachdem er abgehauen wurde (stratigraphische Einheit 960). Foto Fotoarchiv Archaia Brno, o. p. s.

V průběhu všech tří zmíněných fází probíhal uvnitř ohrazení neustálý nárůst terénu. Souviselo to i s tím, že rozbahněnému povrchu předhradí se jeho obyvatelé stále snažili čelit nejrůznějšími zpevňováními. Místně jen v náznacích je zde doloženo kamenné štětování, častější je prosypávání pochozí plochy natěženým říčním šterkem. Mnohdy byl povrch zpevňován větvemi, někdy zde byly položeny vyplétané konstrukce (původně se zřejmě jednalo o stojící ploty, které byly posléze odsekány a položeny na zem; obr. 4). Jelikož snaha zpevnit terén probíhala takřka neustále, docházelo k rychlému nárůstu stratigrafie.

Častý nález náležící zejména ke třetí fázi budování předhradí představují spodní části vyplétaných plotů. Jejich osnovu zpravidla tvořily svislé tyče o průměru 0,03–0,08 m, které byly do země zabodány v pravidelných rozestupech 0,15–0,3 m. Mezi ně pak byly vpleteny ohebné pruty.

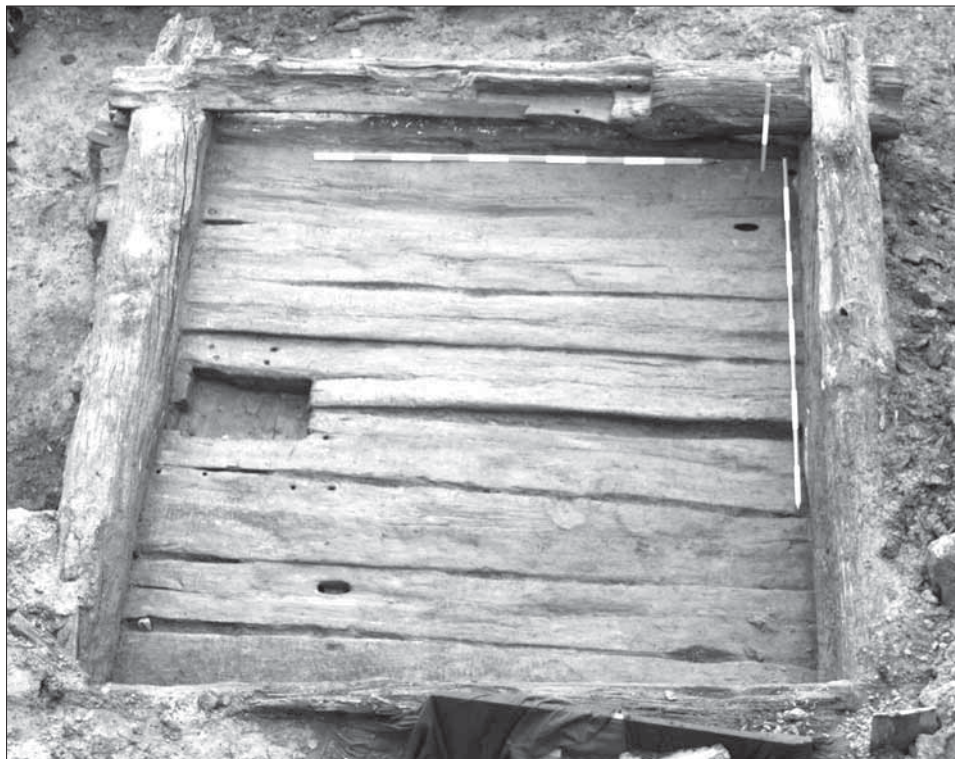
Obr. 5. Srub s. s. j. 2. Pohled od jihu. V levé části podlahy pozůstatky pravděpodobně po skryši. Na vzdálenější stěně patrné úpravy vstupu. Foto Fotoarchiv Archaia Brno, o. p. s.

Abb. 5. Blockhaus. Verband stratigraphischer Einheiten 2. Im linken Teil des Fußbodens wahrscheinliche Reste eines Verstecks. An der entfernteren Wand sichtbare Veränderungsspuren am Eingang. Blick von Süden. Foto Fotoarchiv Archaia Brno, o. p. s.

zovala náročnější provedení. Jednalo se o srub s. s. j. 2. Tato stavba na čtvercovém půdorysu o délce strany 3,9 m byla postavena z masivních trámů. Na hlavicích některých z nich byly patrné stopy po seřiznutí pilou (u ostatních staveb je doložena především práce se sekerou). V podlaze srubu tvořené masivními fošnami se podařilo zachytit kromě několika jamek, dokládajících snad mobiliář, i obdélnou dutinu, která pravděpodobně sloužila jako skryš (obr. 5). Ostatní sruby byly lehčí konstrukce, jednotlivé kuláče často ani nebyly zbaveny kůry, jejich podlahy tvořily písčito-jílovité vrstvy. V jednom ze srubů (s. s. j. 3) byly na podlaze odkryty pozůstatky ohniště. U dvou srubových staveb můžeme uvažovat o jejich původní funkci. V rohu srubové stavby s. s. j. 4 o rozměrech minimálně 5,0 × 3,3 m byly odkryty pozůstatky pece. Pec o rozměrech 2,9 × 2,3 m byla převážně hliněné konstrukce, její zadní část se opírala o stěny srubu, stěny do interiéru stavby byly zesíleny cihlami a kameny za občasného použití malty. Její vnitřní prostor dosahoval rozměrů 2,1 × 0,9 m. Dno pece bylo nejméně jednou reparováno (obr. 6). Jistou zvláštnost představuje ústí na úrovni okolního terénu. S největší pravděpodobností se jednalo o pec potravinářskou, stavbu bychom tak mohli považovat za jakousi hradní pekárnu. Dalším interpretovatelným objektem je pozůstatek nekvalitně vystavěného srubu (s. s. j. 5) o minimálním rozměru 3,9 × 2,5 m. Srub měl písčitou podlahu, na které se nacházely pozůstatky sena/slámy. Mocnost vrstvy sena/slámy ležící na podlaze byla nejsilnější uprostřed (0,1 m), ke stěnám stavby se vytrácela. Uprostřed na slámě ležely dřevěné vidle, vyrobené z rozdvoující se větve seřiznuté do špic (obr. 7). Objekt snad sloužil jako seník.

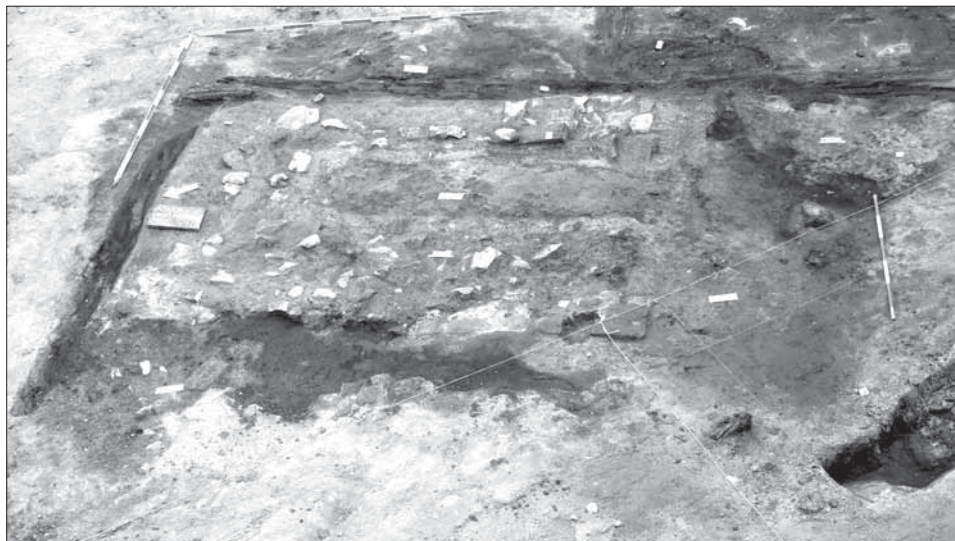
Obr. 6. Pozůstatky srubu s. s. j. 5 s potravinářskou pecí. Pohled od severozápadu. Foto Fotoarchiv Archaia Brno, o. p. s.

Abb. 6. Blockhausüberreste mit Lebensmittelherd. Verband stratigraphischer Einheiten 5. Blick von Nordwesten. Foto Fotoarchiv Archaia Brno, o. p. s.

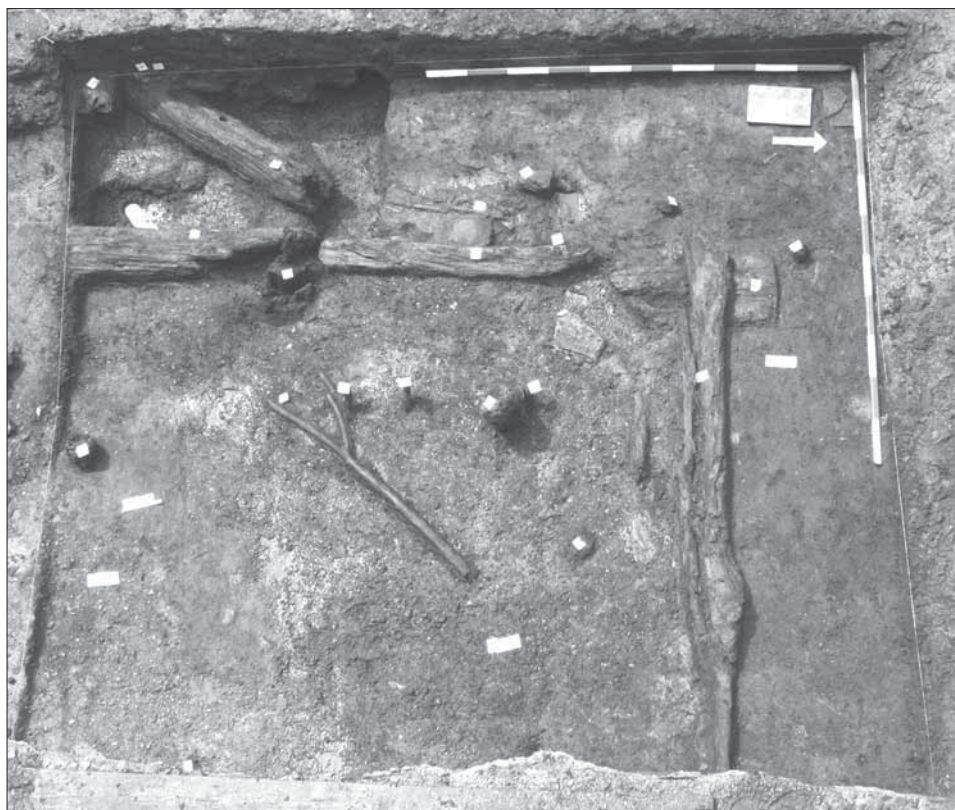
Obr. 7. Srub s. s. j. 5. Uprostřed na vrstvě slámy dřevěné vidle. Pohled od východu. Foto Fotoarchiv Archaia Brno, o. p. s.

Abb. 7. Blockhaus. Verband stratigraphischer Einheiten 5. In der Mitte auf einer Strohschicht Mistgabel aus Holz. Blick von Osten. Foto Fotoarchiv Archaia Brno, o. p. s.

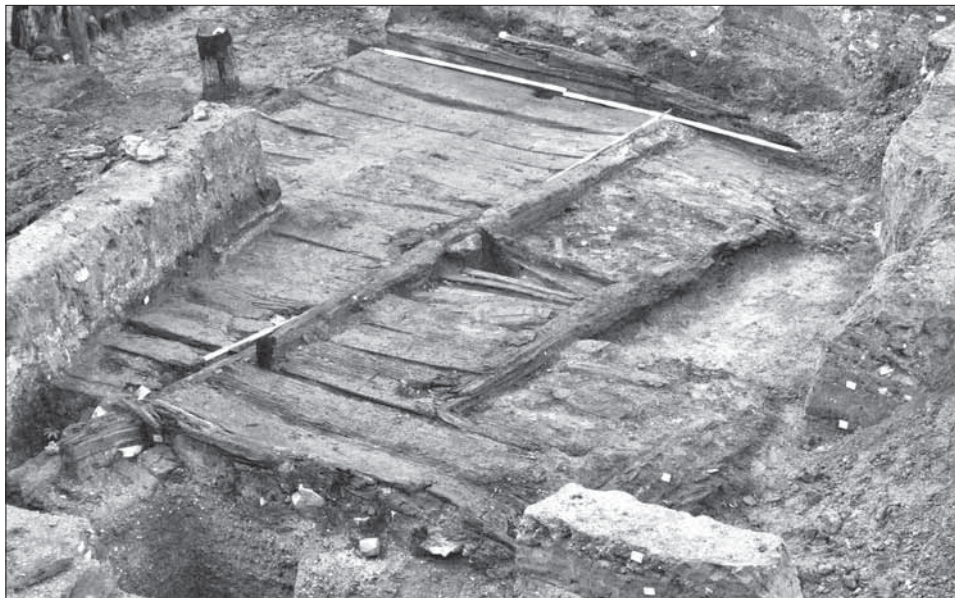
Obr. 8. Stavba s. s. j. 6. Pohled od severovýchodu. Foto Fotoarchiv Archaia Brno, o. p. s.

Abb. 8. Bau. Verband stratigraphischer Einheiten 6. Blick von Nordosten. Foto Fotoarchiv Archaia Brno, o. p. s.

Další dvě stavby měly opět složitější konstrukci a podlahu z desek. Stavba s. s. j. 6 měla rozměry 6,1 × 6,1 m (byla narušena výkopem novověké studny a výstavbou kontreskarp)

příkopu), její nosné prvky představovaly mohutné kůly zapuštěné v rozích a uprostřed stavby. Stěny tvořily trámy o průřezu  $0,25 \times 0,2$  m postavené na výšku. Podlaha byla uložena na pěti trámech orientovaných východ – západ. Do prostředního, nejmohutnějšího trámu byl ukotven středový sloup. Vodorovně uložené trámy byly podloženy kameny, které sloužily zároveň jako izolace. Vlastní podlahu tvořily dvě řady desek, z nichž některé byly ke středovému trámu připojeny čepy (obr. 8). Po zániku byl severozápadní roh stavby využit ke skladování vápna.

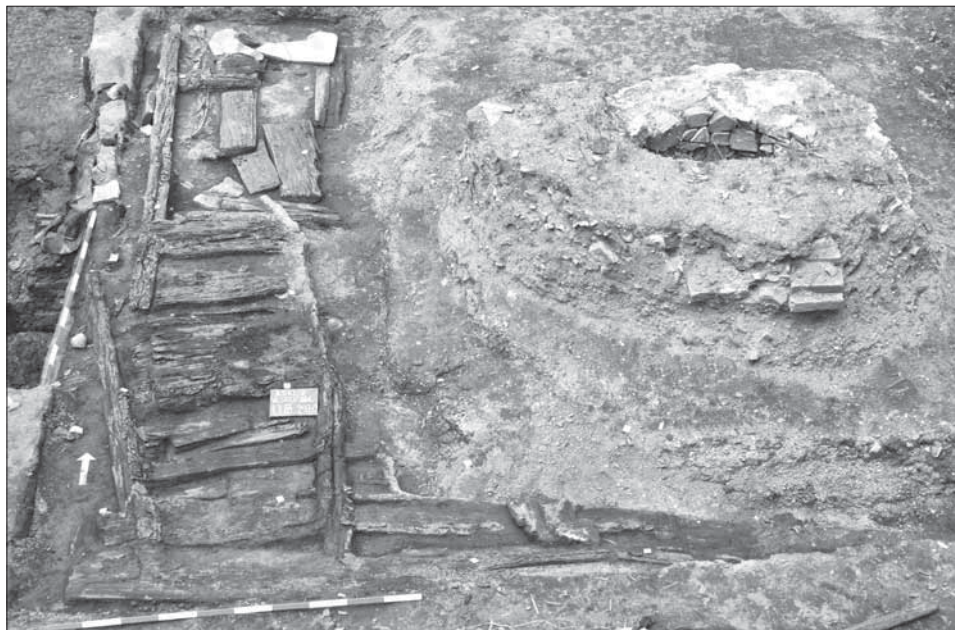
Obr. 9. Stavba s. s. j. 7. Pohled od jihu. Vpravo mladší studna. Foto Fotoarchiv Archaia Brno, o. p. s.

Abb. 9. Bau. Verband stratigraphischer Einheiten 7. Rechts jüngerer Brunnen. Blick von Süden. Foto Fotoarchiv Archaia Brno, o. p. s.

Podlahu z desek měl i objekt s. s. j. 7 o minimálním rozměru  $6,5 \times 4,5$  m (i tato stavba byla značně poničená výkopem mladší studny). Stavba, založená až na povrchu dochovaných středověkých vrstev, byla silně poškozena dekompozicí. Zachována z ní zůstala pouze dřevěná podlaha uložená na roštu z trámů, sestávající ze dvou částečně dochovaných řad prken. Stěny a nosné prvky se nedochovaly (obr. 9).

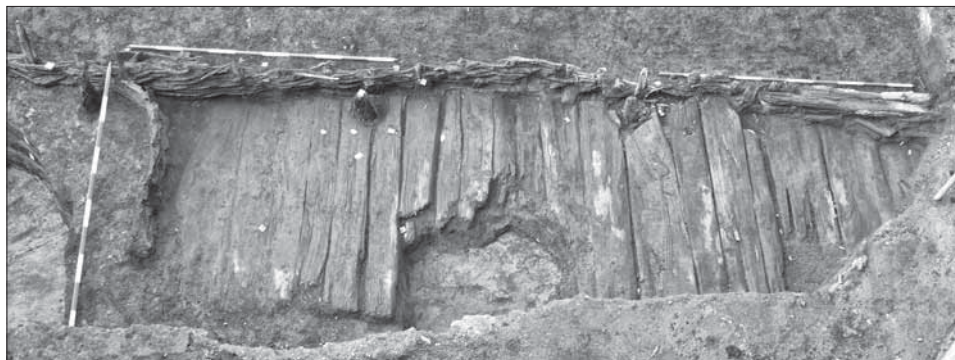
Obr. 10. Východní místnost stájí s. s. j. 8. Pohled od jihu. Foto Fotoarchiv Archaia Brno, o. p. s.

Abb. 10. Östlicher Stallraum. Verband stratigraphischer Einheiten 8. Blick von Süden. Foto Fotoarchiv Archaia Brno, o. p. s.  
dvě hřebľa a udidlo. Na základě nálezů a charakteru konstrukce stavby ji interpretujeme jako stáje.

Další typ staveb představují budovy s košatinovými stěnami a samostatnou sloupovou konstrukcí nesoucí střechu. Dokumentovány byly dvě stavby tohoto typu. První (s. s. j. 8) měla neúplně rozměry  $12,7 \times 2,2$  m (byla poničena výstavbou jižního a východního křídla zámku, naposledy pak betonáží z roku 1997). Konstrukce stěn se skládala ze seříznutých svislých tyčí o přibližných rozměrech  $0,06 \times 0,04$  m, mezi nimiž byly vodorovně vypleteny pruty. Výplet byl z obou stran omazán  $0,1$  m silnou vrstvou mazanice. Střechu stavby nesly kůly o průměru  $0,16$  m, které byly zaraženy v pravidelných rozstupech podél stěn. Podlaha byla písčítá. Stavba měla minimálně dvě fáze. Již v první existovala podlaha, stěny a  $1,6$  m široký vstup ze severu. Konstrukci vstupu tvořila dvojice svislých zárubní, ke kterým byl přiražen práh. V první fázi byla stavba jednoprostorová. Ve druhé fázi došlo k vybudování nové košatinové obvodové zdi a k vypletení příčky. Východní prostora pak byla opatřena novou prkennou podlahou (obr. 10). Na místě staršího severního vstupu byl vybudován vstup nový o shodných rozměrech i konstrukci. Další vstup o šířce  $1,1$  m byl proražen na západní straně. Druhý severní vstup byl zbudován až dodatečně na severní straně východní místnosti. Prahy vstupů byly vyvýšeny nad podlahy přibližně o  $0,25$  m. Vrstvy uložené na podlaže vykazovaly charakter hnoje, nacházely se v nich i četné zbytky srsti (pravděpodobně koňské). K nálezům z interiéru stavby patří dvojice srpů, podkovy,
