Kozí hrádek (okr. Tábor) : předhradí, nebo hospodářské zázemí?

Kozí hrádek (okr. Tábor). Předhradí, nebo hospodářské zázemí?

JOSEF HLOŽEK – ROMAN KŘIVÁNEK – PETR MENŠÍK

Kozí hrádek, Tábor district – an Outer Bailey or Outbuildings?

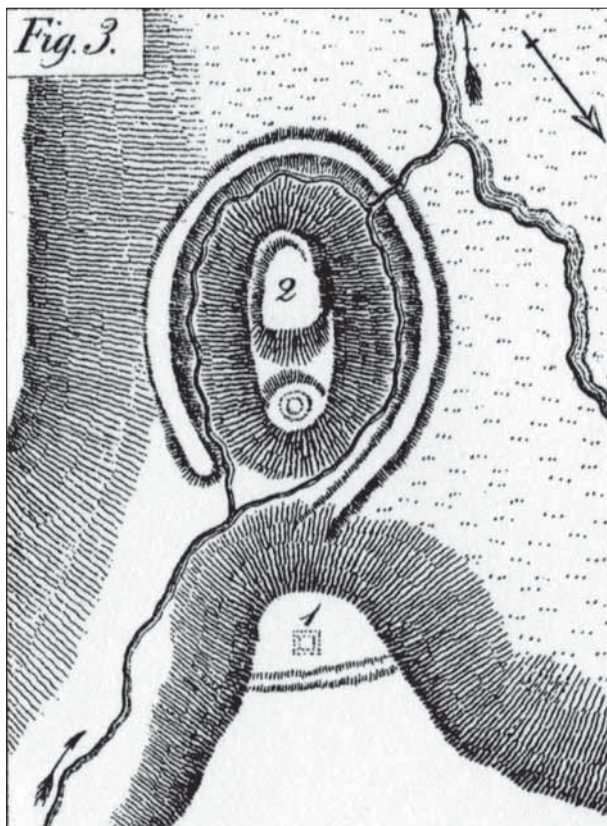
Obr. 4. Kozí hrádek (okr. Tábor). Plán hradu. Podle Heber 1847, 135.

V rámci doposud provedených dokumentačních prací na lokalitě vzniklo celkem pět plánek (Švehla 1899; Heber 1847, 135; Sedláček 1885, 144; Menclová 1972a, 428; Čížek, nedat). Přestože jednotlivé plánky nedosahují zcela srovnatelné úrovně, není jejich vypovídací hodnota zanedbatelná. Heberovu plánek (obr. 4) dominuje kuželovitý útvar skrývající pozůstatky hradu obehnaný velmi výrazným příkopem a valem. Dnem příkopu protéká do tohoto prostoru zcela záměrně svedená vodoteč – přepad z rybníka Jezera, vedený přes dvě další vyrovnávací nádrže, respektive rybníky, do prostoru hradního příkopu. Nejjzápadnější z vodních děl je v současné době zcela zaniklé. Do dnešní doby se v jeho místech, kromě výrazné terénní deprese, jejímž dnem protéká svedená vodoteč, dochoval pouze severní a jižní výběžek tělesa hráze, remodelovaný při výstavbě sokolské mohyly i při realizaci dalších terénních úprav bezprostředního okolí hradu. Přestože plánek zachycuje lokalitu před odkryvem, přináší velmi cenné informace o podobě hospodářského areálu v předpolí hradu. Kromě výrazného, do skály vylámaného pivovarského sklepa považovaného F. A. Heberem za obrannou věžovitou stavbu o straně 25 vídeňských sáhů (1847, 135), zachycuje plánek pozůstatky, v době svého pořízení již méně výrazné, možné fortifikace v podobě valového tělesa, vymezujícího tento areál na východní straně. Do tohoto prostoru směřovala přístupová komunikace a jeho zajištění či opevnění by tak bylo víceméně logické. Na mladších plánech se však tento terénní útvar již nevyskytuje. Králův plánek, publikovaný v *Hradech, zámcích a tvrzích království českého* A. Sedláčka (1885, 145), který, kromě částečně obnaženého jádra hradu s předhradím, zobrazuje také prostor hradního pivovaru s ležáckým sklepem vylámaným do skalního podloží (obr. 5). Pouze na tomto plánu je zachycena geofyzikálním průzkumem hodnocená plošina, situovaná v prostoru mezi nivou Kozského potoka a severovýchodní částí průběhu vnější fortifikace hradního areálu. Velmi zajímavou informaci o podobě bezprostředního hospodářského zázemí přináší plánek J. Čížka (obr. 7). Jeho plánek je možné v zásadě rozdělit na dvě části. První část, jádro hradu s předhradím a obvodovou fortifikací, bylo překresleno ze čtvrtého dílu *Hradů, zámků a tvrzí království českého*. Druhá část plánu, i přes mnohé společné rysy s plánkem publikovaným v práci A. Sedláčka, přináší některé novější informace. J. Čížek na plánu, kromě pivovarského sklepa a přístupové, doposud sporadicky využívané cesty, zobrazil také terénní relikv s rovnou plochou (označený číslem 14) na vnější straně příkopu, související s mladšími úpravami tohoto prostoru. V první polovině 20. století zde vznikla „vyhlídka“ na hradní areál. Podobně

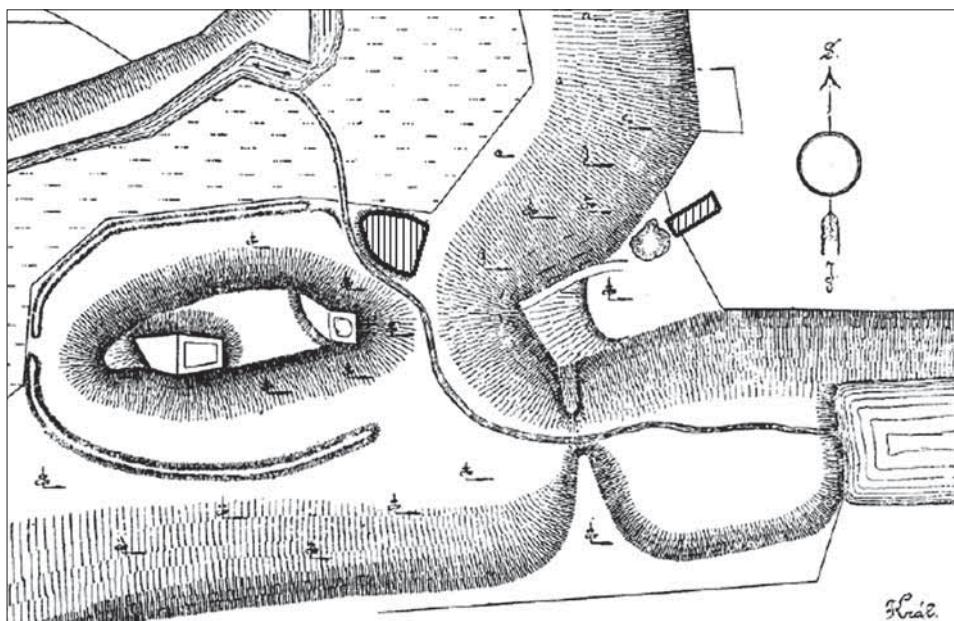
Obr. 5. Kozí hrádek (okr. Tábor). Plán hradu. Podle Sedláček 1885, 144. Upraveno, šrafované plochy geofyzikálního průzkumu.

Bez zajímavosti pak není ani způsob znázornění vodních děl v bezprostředním okolí hradu. Obě regulační vodní nádrže, umožňující kontrolované zaplavení hradního příkopu jsou pouze na Králově plánu publikovaném A. Sedláčkem a na od něj částečně převzatém plánu J. Čížka. Na historických mapováních je pak registrována pouze východní z obou nádrží. Hráz západní, níže položené nádrže mohla být záměrně protřena po dobytí a vypálení hradu Albrechtem Rakouským v roce 1438 v rámci deaktivace hlavní fortifikace. Tato vodní nádrž pak již nebyla obnovena.

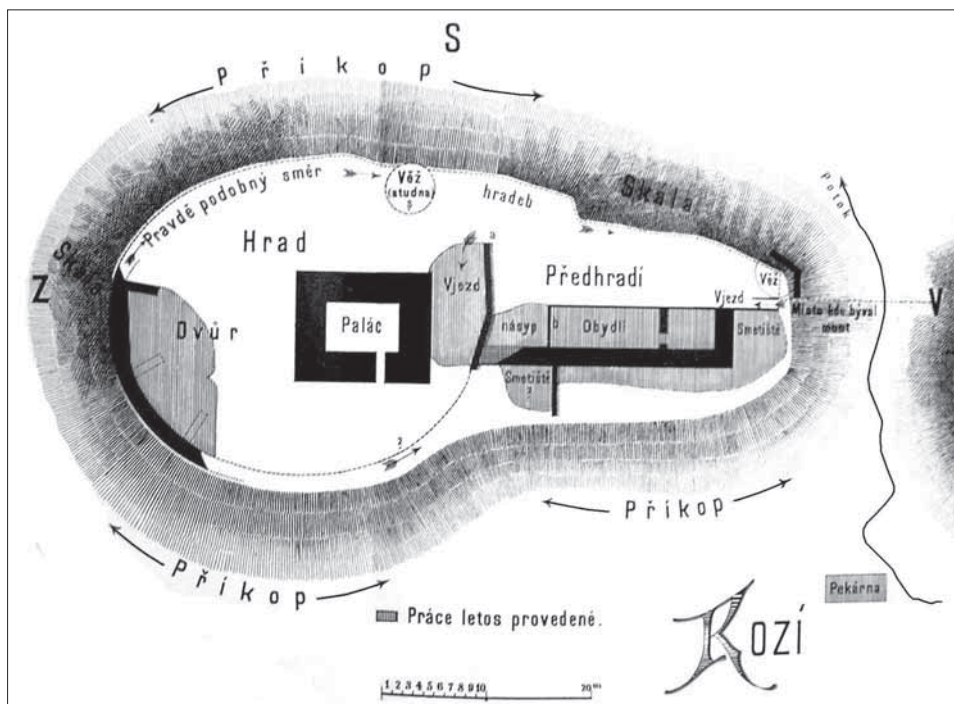
Obr. 6. Kozí hrádek (okr. Tábor). Plán hradu. Podle Švehla 1899.

ojedinělou informaci o existenci dalšího možného objektu, patrně hospodářsko-provozního charakteru, přináší plánek J. Švehly z roku 1899 (obr. 6). Na tomto plánu je zaznamenána poloha objektu obsahujícího patrně otopné zařízení či pec, situovaného mimo opevněnou plochu hradu ve vzdálenosti cca 20 m jihovýchodně od obvodové fortifikace. V literatuře nejvíce frekventovaný plánek lokality, převzatý z publikace D. Menclové (1972a, 428), pak poskytuje zejména informace o podobě kamenné zástavby hradního areálu (obr. 8). Bezprostřední okolí hradu, včetně plošiny s pozůstatky pivovaru, na tomto plánu zachyceno není. Je zde ovšem patrný objekt situovaný mimo opevněný prostor hradního areálu částečně zkoumaný J. Švehlou.

Nové zhodnocení starší terénní dokumentace J. Švehly pak přineslo zajímavé informace o existenci objektu vybaveného pecí v prostoru jihovýchodně od vnější fortifikace hradního areálu (viz obr. 6).

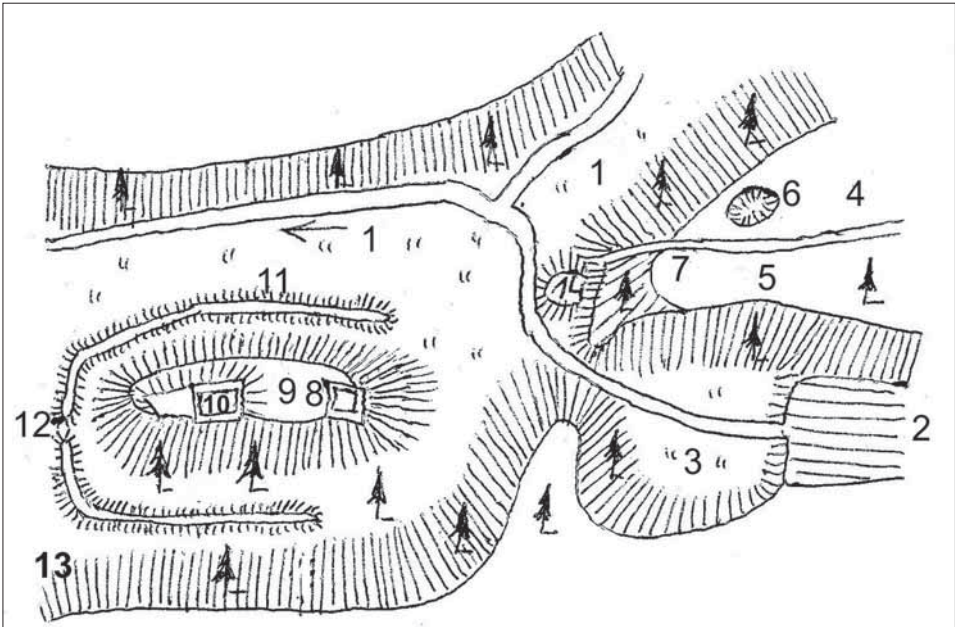
Obr. 7. Kozí hrádek (okr. Tábor). Terénní náčrt. 1 - Kozský potok; 2 - rybník; 3 - rybník; 4 - planina k Červenému Dvoru; 5 - předhradí; 6 - velká jáma; 7 - stará cesta; 8 - hradní brána; 9 - dvůr; 10 - palác s věží; 11 - valy; 12 - pozdější průkop; 13 - les; 14 - místo srbu. Podle Čížek, nedat.

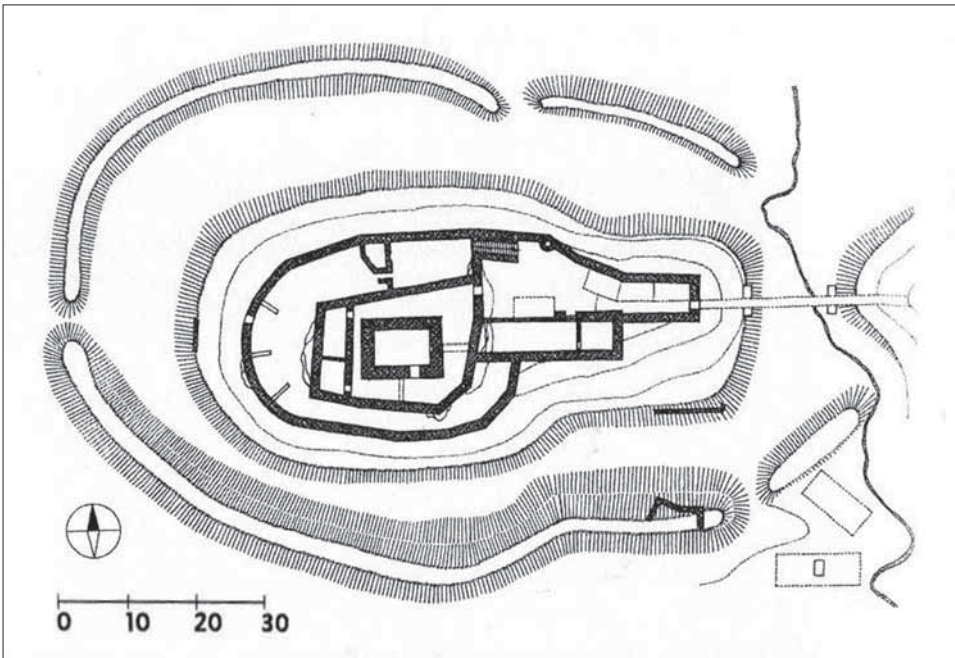
Obr. 8. Kozí hrádek (okr. Tábor). Terénní náčrt. Podle Menclová 1972, 428.

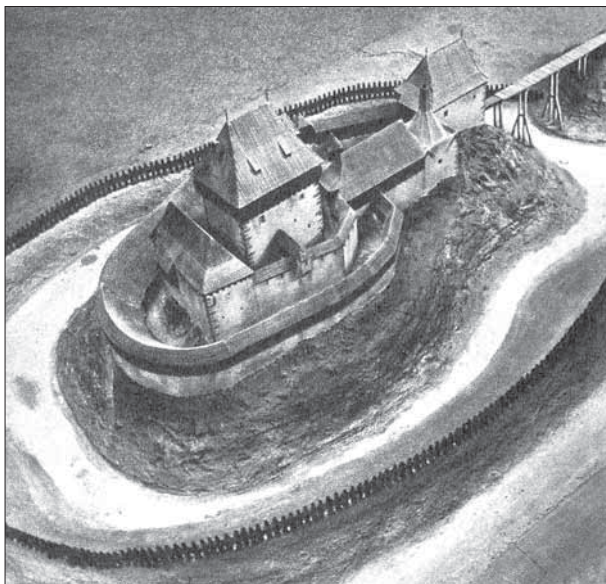
a na jihovýchodní straně také srubem, je dvojdílná, přestože zdánlivě tvoří homogenní celek. Dominantou hradního jádra byla volně stojící obytná věž obdélného půdorysu. Na západní straně pak byla do obvodové hradby jádra hradu vevázána rozměrná dvouprostorová budova, interpretovaná na základě archeologických nálezů jako sýpka (Švehla 1915, 30). Hradní jádro bylo na severní, jižní a západní straně zajištěno parkánem, v jehož prostoru byly J. Švehlou odkryty pozůstatky další, patrně hospodářské či provozní zástavby, přiléhající k parkánové hradbě. Vstup do jádra hradu byl v severovýchodním nároží zajištěn kulisovou bránou (Durdík–Sušický 2002, 48).

Obr. 9. Kozí hrádek (okr. Tábor). Rekonstrukce hradu. Podle Menclová 1972, 429.
Abb. 9. Burg Kozí hrádek (Bez. Tábor). Rekonstruktion der Burg. Nach Menclová 1972, 429.

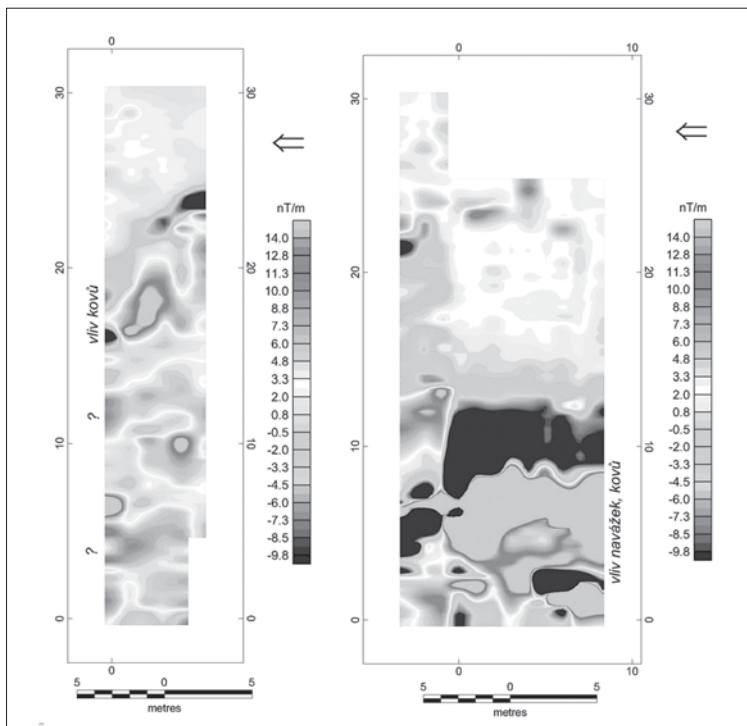
Obr. 10. Kozí hrádek (okr. Tábor). Výsledky magnetometrického měření v prostoru východně od pivovarského sklepa. Vizualizace R. Křivánek.

Magnetometrické měření této plochy pak zachytilo pouze anomálie spojené se subrecentním a recentním využitím lokality, koncentrující se zejména na rozhraní houštinatého porostu před západní hranou pivovarského sklepa. Měření v zemědělsky využívaném prostoru vykazuje jen minimální množství zachycených anomálií (obr. 10).

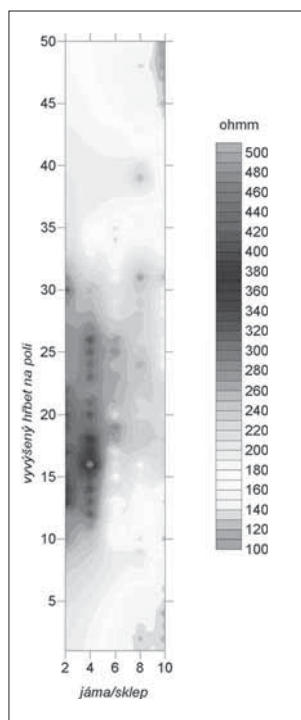
Obr. 11. Kozí hrádek (okr. Tábor). Výsledky elektroodporového měření v prostoru východně od pivovarského sklepa. Vizualizace R. Křivánek.

Geoelektrické odporové měření bylo realizováno v podobě šesti profilů nasedajících na východní straně k hraně pivovarského sklepa. Na západní straně bylo měření ukončeno na plochém temeni mírného východního svahu přecházejícího v mírně zvlněnou planinu rozbíhající se severním a východním směrem k Červenému dvoru. Většina měřené plochy je dlouhodobě zemědělsky využívána. V průběhu měření nebyly identifikovány prakticky žádné anomálie umožňující úvahy o existenci příkopu v tomto prostoru. Rovněž pak nebyly identifikovány žádné anomálie potvrzující existenci kamenné destrukce, kterou by bylo možné spojit například s ohradní zdí. Jedinou zaznamenanou vysokoodporovou anomálií je odezva skalního podloží vystupujícího nehluboko pod orbou a patrně také erozivními procesy narušený povrch této části lokality. Hodnoty naměřených odporů pak narůstají severním směrem od měřených profilů a do značné míry korespondují s průběhem reliéfu terénu tak, že se vyšší odpory váží na průběh ploché terénní vlny tvořené půdním horizontem a spraší překrytým skalním podložím (obr. 11).

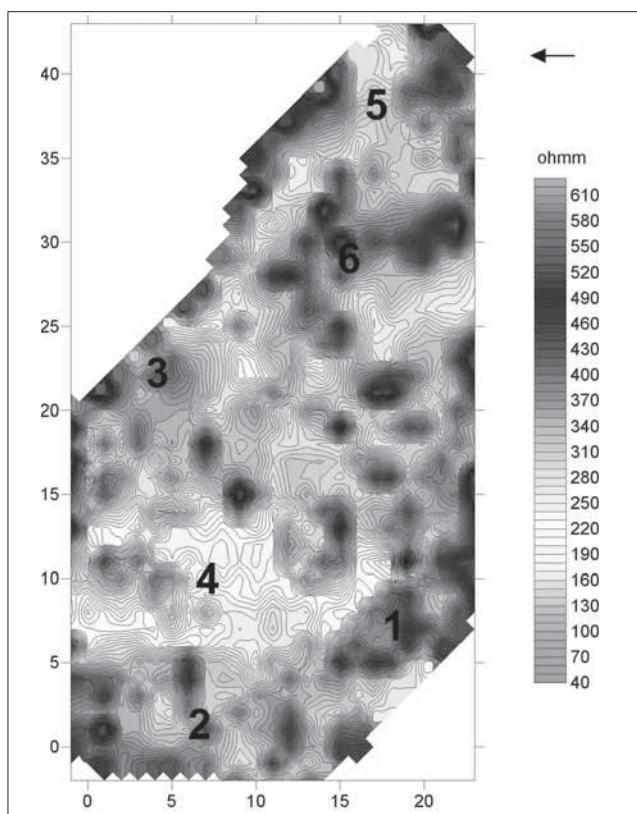
Obr. 12. Kozí hrádek (okr. Tábor). Výsledky elektroodporového měření v prostoru severovýchodně od hradního areálu. Vizualizace R. Křivánek.

V rámci geoelektrického odporového měření bylo po celé hodnocené ploše konstatováno značné množství poměrně rovnoměrně rozptýlené kamenné destrukce. Na hodnocené ploše je však možné rozlišení dalších dílčích objektů, reprezentovaných buďto výraznější koncentrací kamenů, nebo naopak jejich absencí. První s konkrétním objektem ztotožnitelnou anomálii, tvořenou převážně kamennou destrukcí, představuje výběžek vnějšího valového tělesa (obr. 12:1). Velmi nápadná je pak rovněž koncentrace kamenů vytvářející pravouhle se lomící útvar obdélného půdorysu situovaný podél severní strany hodnocené plošiny (obr. 12:3). Obdobné koncentrace kamenné destrukce se pak vyskytují také v prostoru jejího východního okraje, kde je průběh vysokoodporových anomálií velmi ostře přerušen úzkým pásem (koridorem?) v podobě nadloží vykazujícího výrazně nižší měrné odpory (obr. 12:5). Obecně je pak možné říci, že se plochy s vyšším měrným odporem (a tedy také s větším podílem kamenné destrukce) koncentrují podél částečně dochované obvodové zdi vystavěné na severozápadní, severní a severovýchodní hraně plošiny. Šířka těchto páسů s vyšším obsahem kamenů se pohybuje v rozmezí cca 5–6 m. Ve středových partiích plošiny pak podíl destrukce klesá (obr. 12:4). Poměrně výrazné vysokoodporové anomálie, tvořící liniové, pravouhle se lomící útvary, byly zachyceny také v západní části měřené plochy (obr. 12:2). Dílčí vysokoodporové anomálie se pak vyskytují také na několika místech tohoto, patrně kamennou zdí vymezeného areálu (obr. 12:6).

Naopak relativně velké množství zděných konstrukcí bylo identifikováno v prostoru výrazné plošiny nasedající k severovýchodnímu průběhu vnější fortifikace hradu (obr. 12). Pozoruhodná je také návaznost tohoto objektu, či spíše objektů, na propustek zajišťující odtok vody z prostoru hradního příkopu a na zaniklý meandr Kozského potoka. Návaznost na vodní tok je tak v případě této plošiny zcela evidentní. Nejen s ohledem na existenci pivovarského provozu na výrazné terénní hraně nad dnes zaniklým meandrem Kozského potoka zde můžeme se značnou mírou pravděpodobnosti předpokládat existenci mlýna. Potvrzení této hypotézy by mohlo být úkolem plošně nevelkého archeologického výzkumu. Přestože doba zániku objektu bez získání kolekce datovacího materiálu nepřekročí hranice více či méně pravděpodobné hypotézy, je možné předpokládat, že objekt se značnou mírou pravděpodobnosti zanikl současně s vlastním hradním areálem, podobně jako objekt pivovaru, či nedlouho po jeho zániku. Ve východní části plošiny byly při povrchovém průzkumu zachyceny fragmenty přepálené mazanice a zlomky zcela nepochybně středověkých cihel. Nelze však zcela vyloučit, že se tento materiál dostal do prostoru plošiny erozivními procesy z katastrofálním požárem zaniklého pivovaru, založeného na terénní hraně nad hodnocenou plošinou. Na historických mapováních existence zástavby v tomto prostoru registrována není.

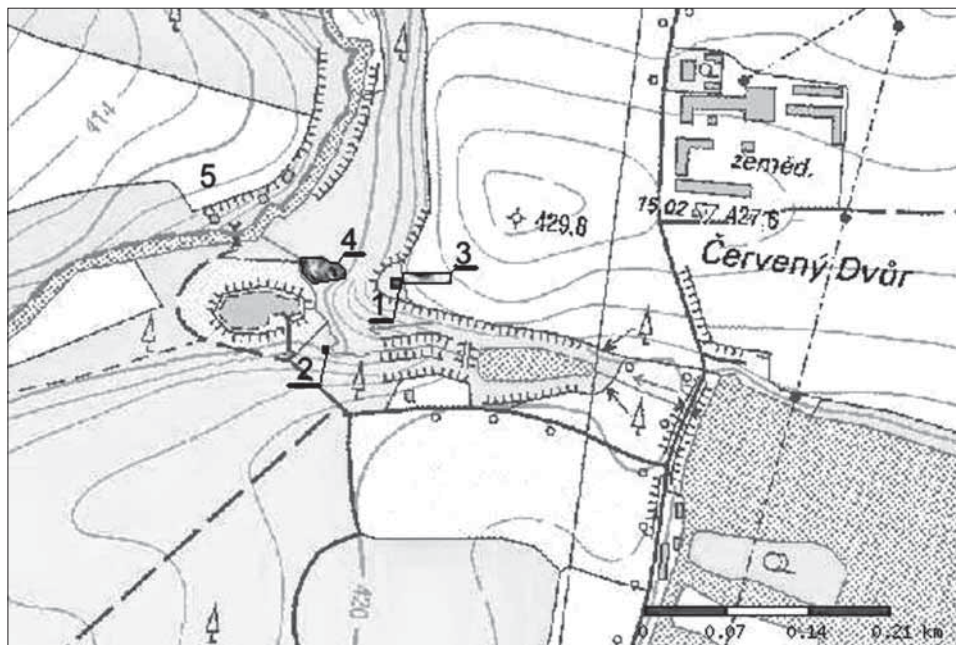
Obr. 13. Kozi hrádek (okr. Tábor). Potenciální objekty provozně-hospodářského charakteru v bezprostředním zázemí hradu. 1 – pivovarský sklep; 2 – objekt s pecí částečně zkoumaný J. Švehlou; 3 – prostor předpokládané fortifikace „předhradí“; 4 – nově hodnocená plocha mlýna (?); 5 – místo výskytu kovářské strusky a keramiky 13.–15. století; 6 – jádro hradu.

starší dokumentace, umožnil identifikaci celkem tří objektů s možným hospodářsko-provozním potenciálem; objekt s pecí situovaný jihovýchodně od vodního příkopu a valovým tělesem vymezeného hradního areálu, dále kamennou zástavbou zastavěnou plošinu přisedající k hradní dispozici na severovýchodní straně a objekt katastrofálním požárem zaniklého pivovaru. O zániku pivovarského objektu hovoří nejen popis lokality A. Sedláčka (1885, 143), ale také v rámci povrchového průzkumu nalezené zlomky vypálené mazanice podél severní hrany pivovarského sklepa. Všechny tři objekty víceméně nasedají k obvodové fortifikaci hradního areálu, před prostorem nevelkého předhradí s hradní kuchyní. Doposud nevyřešenou otázkou pak zůstává hodnocení charakteru hospodářsko-provozního areálu s pivovarským provozem situovaným před mohutnou obvodovou fortifikací hradu v trase jediné přístupové komunikace. Tedy zda je možné tento areál hodnotit jako areál předhradí, nebo jako k hradnímu areálu přiléhající hospodářsko-provozní zázemí. S ohledem na absenci příkopu, vymezujícího pivovarský provoz vůči okolnímu terénu, je tak možné uvažovat spíše o druhé z nastíněných variant, kdy se jedná o areál, respektive areály, k hradní dispozici přisazené či přiléhající, a tvořící nedílnou součást vlastní hradní dispozice. Vraťme se však ještě k jedinému plánu, na kterém je možná fortifikace zobrazena; k plánu F. A. Hebera. Poměrně zajímavé je dosti nelogické situování obloukovitě zahnutého průběhu předpokládané fortifikace sahající svou vnitřní hranou téměř k nároží podsklepeného pivovarského objektu. Velmi podobný průběh má povrchovým průzkumem zjištěná vyvýšená hrana zemědělsky obdělávané plochy, probíhající ve vzdálenosti 10 m od východní hrany pivovarského sklepa. Nelze tak zcela vyloučit ani možnou záměnu tohoto vyvýšeného terénního útvaru s možnými pozůstatky valového tělesa. I přes absenci příkopu je však možné počítat s lehčím vymezením tohoto, k hospodářským a provozním aktivitám využívaného prostoru vůči okolnímu terénu, například pomocí palisády nebo velmi hustého a jako bariéra velmi účinného živého plotu apod. Ke zkreslení situace v předpolí hradu také do jisté míry přispělo mírné prožlabení povrchu terénu orientované víceméně ve směru severovýchod – jihozápad probíhající ve vzdálenosti cca 20–40 m od východní hrany obdělávané plochy, mající charakter mělké, ale poměrně široké erozní rýhy směřující k terénní hraně nad severozápadní částí hradní dispozice. Jeho vznik je možné s jistotou mírou pravděpodobnosti spojit se zemědělským využitím tohoto, mírně svažitého prostoru zakončeného výraznou terénní hranou. Tato eroze vzniklá nevýraznou terénní anomálií by tak za jistých okolností mohla připomínat zasypaný příkop. Přírodní původ této anomálie potvrdilo také opakovaně provedené geofyzikální měření.

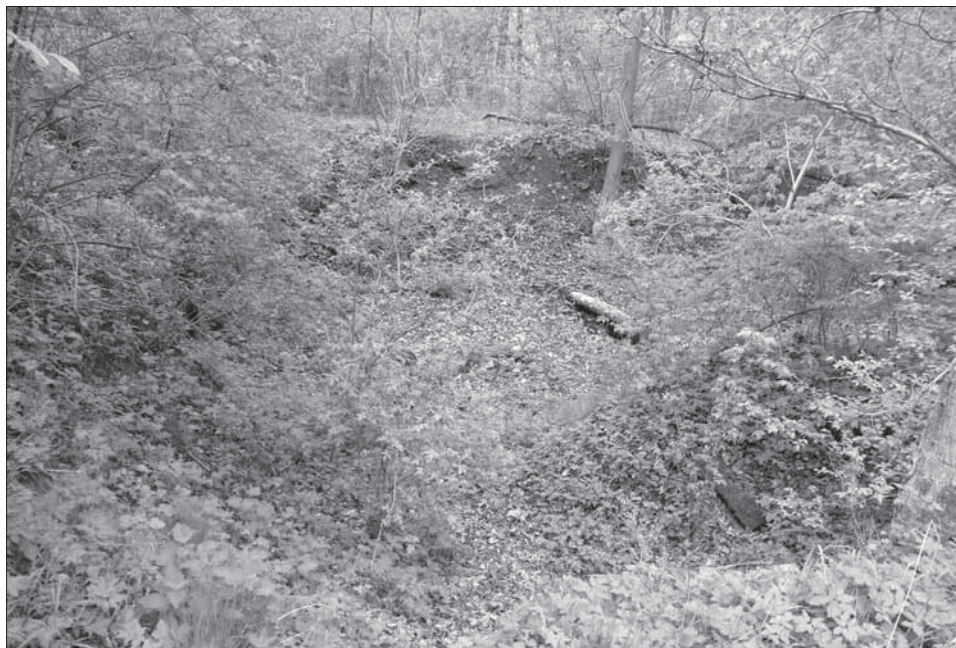
Obr. 14. Kozi hrádek (okr. Tábor). Pivovarský sklep v pohledu od severu. Foto J. Hložek, 2009.

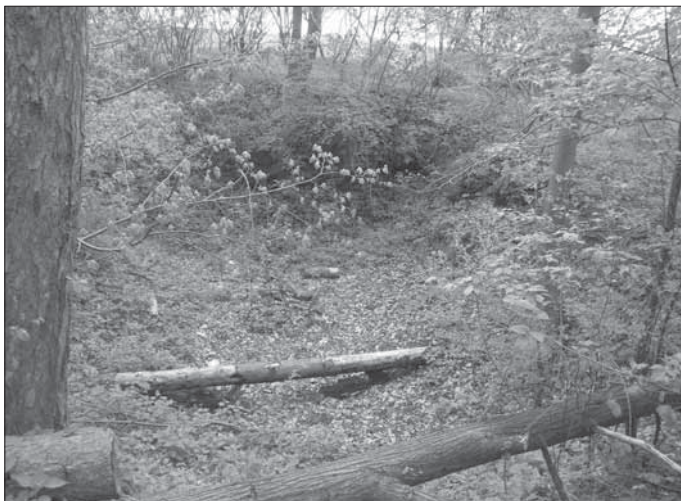
Obr. 16. Kozi hrádek (okr. Tábor). Plocha s pozůstatky zástavby severovýchodně od hradního jádra v pohledu od východu. Foto J. Hložek, 2009.

Geoelektrické odporové měření bylo provedeno v prostoru plošiny nasedající na severovýchodní straně k vnějšímu obvodovému opevnění, v místě odtoku vody z prostoru hradního příkopu, napájeného z rybníční soustavy situované pod rybníkem Jezero (obr. 16–18). Na západní straně hodnocené plošiny je tak možné počítat s existencí propustku se stavidlem,

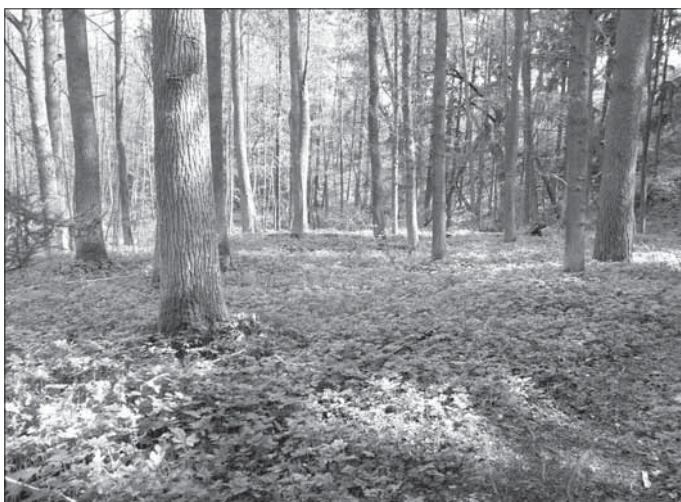
Obr. 17. Kozi hrádek (okr. Tábor). Plocha s pozůstatky zástavby severovýchodně od hradního jádra v pohledu od severozápadu. Na fotografii je patrný zaniklý náhon či meandr Kozského potoka v pohledu od východu. Foto J. Hložek, 2009.

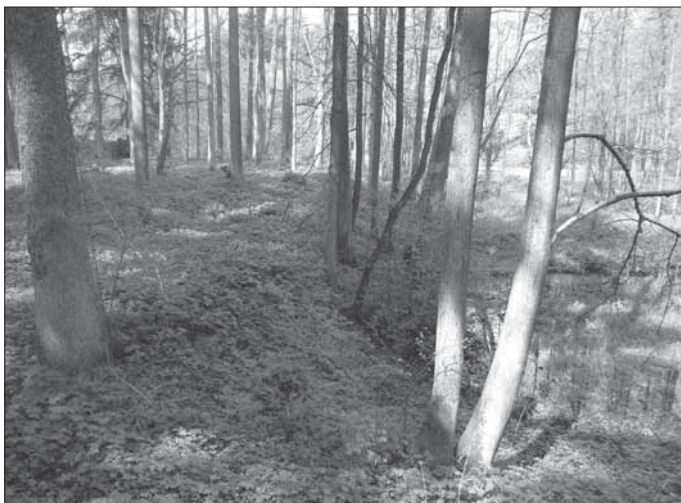
Obr. 18. Kozi hrádek (okr. Tábor). Plocha s pozůstatky zástavby severovýchodně od hradního jádra v pohledu od západu s odtokovou strouhou odvádějící vodu z hradního příkopu. Foto J. Hložek, 2009.

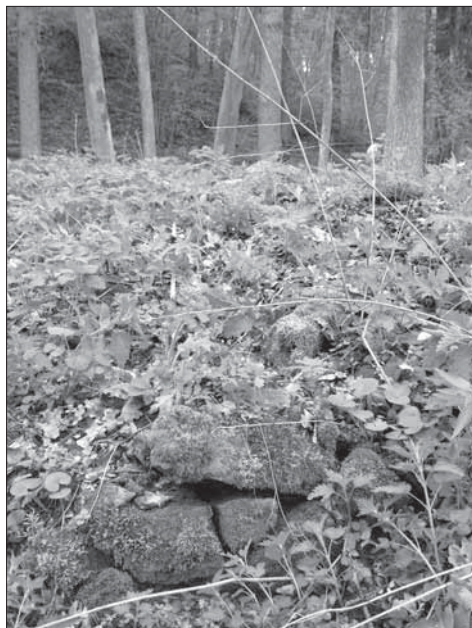
Obr. 19. Kozi hrádek (okr. Tábor). Detail pozůstatků obvodové zdi vystavěné podél hrany plošiny. Foto J. Hložek, 2009.

umožňujícím regulaci výšky vodní hladiny v prostoru hradního příkopu. Na severní straně je plošina vymezena vůči široké prosvětlené nivě Kozského potoka ohradní zdí dochovanou v místě jejího nároží (obr. 19) do výšky dvou řádek vystupujících nad úroveň povrchu terénu. Průběh této zdi je překryt povětšinou hrabankou. Místy pak destrukce přechází v širší plochy. Na jižní straně plošina přisedá k valovému, v jádru nasypávanými kameny tvořenému vnějšímu valovému tělesu. Na východní straně pak přechází v prudký západní svah, za jehož horní hranou je situován objekt pivovarského sklepa. Kromě kamenné destrukce bylo při povrchovém průzkumu na hodnocené ploše nalezeno několik zlomků středověkých cihel a zlomků mazanice. Tytéž nálezy pak byly zaznamenány také ve svahu pod objektem pivovaru nad plošinou a podél vnější hrany ležáckého sklepa.

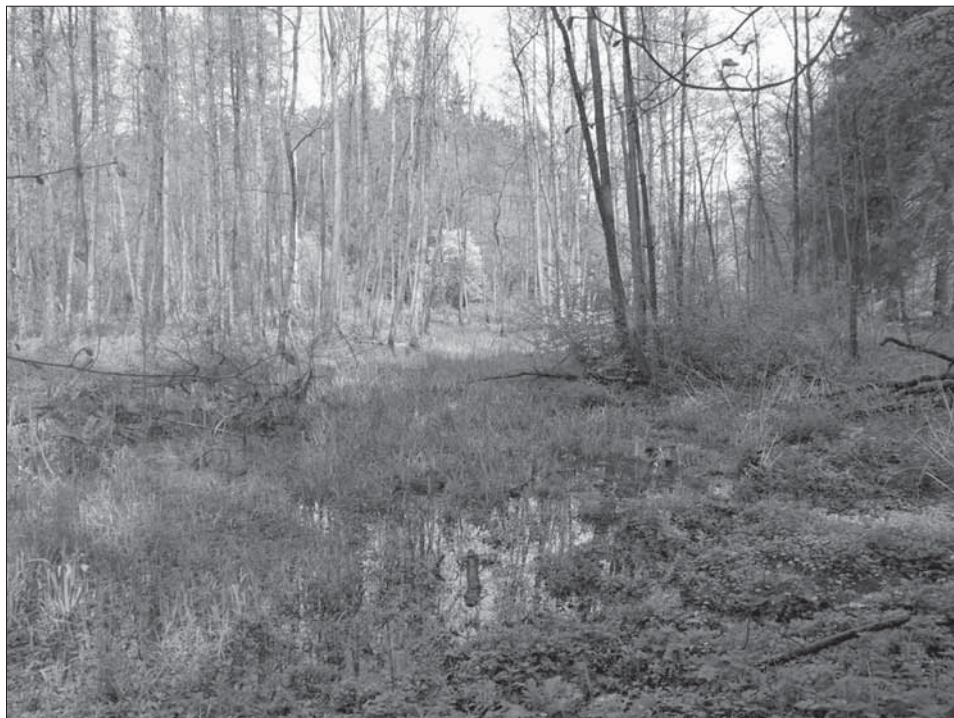
Obr. 20. Kozí hrádek (okr. Tábor). Pohled do nivy Kozského potoka s meandrem/zaniklým náhonem. Foto J. Hložek, 2009.
 Abb. 20. Burg Kozí hrádek (Bez. Tábor). Blick in die Au des Bachlaufs Kozský potok mit Schlinge/verschundenem Mühlgraben. Foto J. Hložek, 2009.
