**Geodetické zaměření stávajícího stavu a projekt obnovy zříceniny hradu
Hamrštejna**

Geodetické zaměření stávajícího stavu a projekt obnovy zříceniny hradu Hamrštejna

Abstrakt: Geodetické zaměření stávajícího stavu zříceniny hradu Hamrštejna a projekt „Stabilizace a konzervace hradu Hamrštejna“ byly provedeny v letech 2008–2010 projekčním ateliérem Ing. Miloše Kudrnovského. Hradní areál byl dokumentován metodou průsekové fotogrammetrie v kombinaci s měřením totální stanic. Projekt obnovy hradu byl vypracován tak, aby veškeré stavební doplňky nutné ke stabilizaci konstrukcí respektovaly charakter pozvolného rozpadu a neměnnost celkové siluety památky.

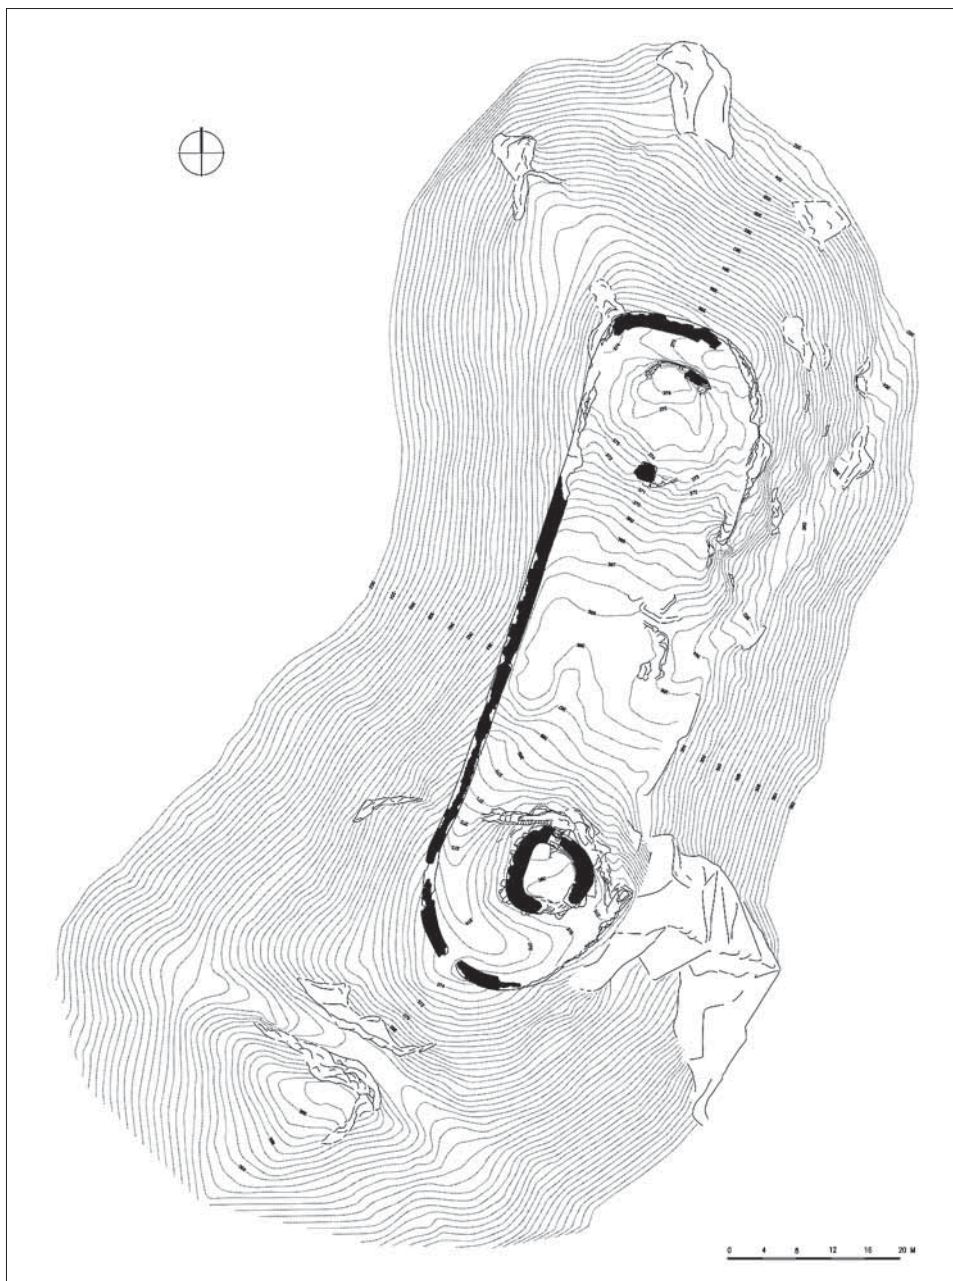
Obr. 3. Celkový půdorysný plán hradu 1 : 200.
 Abb. 3. Gesamtgrundrissplan der Burg 1 : 200.

Půdorysné plány vytvořené v měřítku 1 : 200 (obr. 3) a 1 : 50 vycházejí z horizontálních řezů 3D modelem i z podrobných bodů naměřených totální stanicí. Pro jejich tvorbu se ukázala optimální kombinace obou použitých dokumentačních metod, přičemž totální stanicí byly zachyceny fotogrammetricky hůře postižitelné architektonické detaily (například kapsy po dřevěných prvcích či vstup do jižní věže).

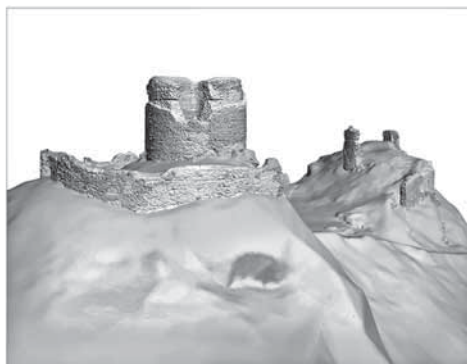
SEVEROVÝCHODNÍ POHLEDI STAVAJÍCÍ STAV

JHOVÝCHODNÍ POHLEDI STAVAJÍCÍ STAV

SEVEROVÝCHODNÍ POHLEDI NÁVRH STABILIZACE

JHOVÝCHODNÍ POHLEDI NÁVRH STABILIZACE

Obr. 6. Perspektivní pohledy na virtuální model stabilizovaného hradu.
Abb. 6. Perspektivansichten des virtuellen Modells der stabilisierten Burg.

Důsledná konzervace stávajícího stavu hradu je bohužel vzhledem k jeho významným statickým poruchám způsobeným neustále působícími exogenními činiteli vyloučena. Veškeré plánované novodobé úpravy však respektují původní technologické postupy, a to včetně napodobení stop původní stavební činnosti (obr. 6). Z důvodu zachování autenticity stabilizovaného zdiva je navrhováno nejen dozdivání líců, ale i doplňování zdiva navenek imitujícího původní lité jádro (obr. 7).

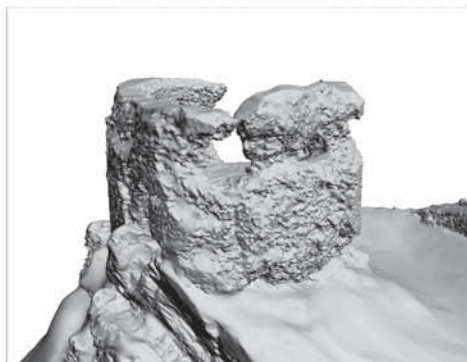
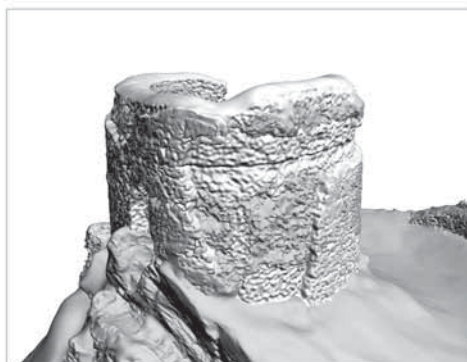
SEVEROZÁPADNÍ POHLED STÁVJÍCÍ STAV

JHOVÝCHOONÍ POHLED STÁVJÍCÍ STAV

SEVEROZÁPADNÍ POHLED NÁVRH STABILIZACE

JHOVÝCHOONÍ POHLED NÁVRH STABILIZACE

Obr. 7. Jižní věž. Perspektivní pohledy na virtuální model stabilizovaného hradu.
