K charakteru stredovekej drevenej zástavby na košických parcelách

RASTISLAV RUSNÁK

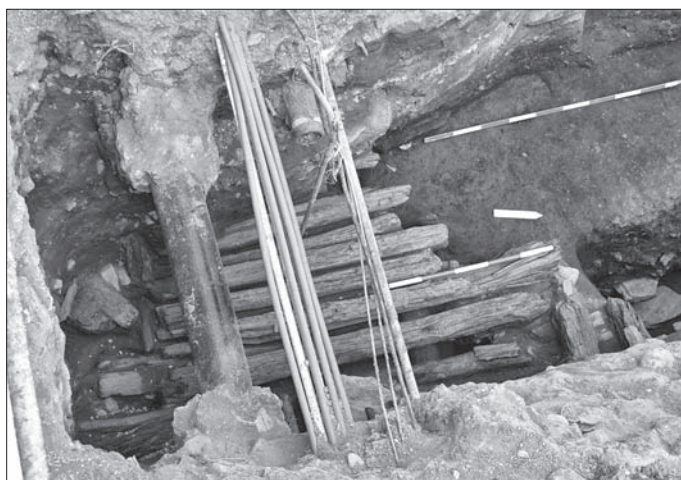
Obr. 4. Košice, Hlavná 96. Pohľad na odkryté brvná prejazdu v reze južne od obj. 2/11.
Abb. 4. Košice, Hlavná-Str. 96. Blick auf die freigelegten Balken der Durchfahrt im Schnitt südlich von Objekt 2/11.

Severný okraj prejazdu bol odkrytý popri celej južnej stene priestorov A a B, v celej šírke však iba jedným rezom južne od obj. 2/11 a čiastočne i južne od nárožia priestorov A a B. Rez južne od obj. 2/11 najlepšie odkryl situáciu v prejazde (obr. 4). Pôvodnú stratigrafiu východným smerom totiž stále viac narušali zvažujúce sa línie novodobej kanalizácie. Minimálne jednu z fáz prejazdu tvorili vedľa seba naukladané trámy z iba mierne hranenej guľatiny, kolmé na jeho smer. Čiasťočne sa podarilo zachytiť i časti priečných trámov, na ktoré boli poukladané, nepodarilo sa však už identifikovať spôsob fixácie. Celková absencia nálezov kovových spojov vo forme klincoy či skôb umožňuje predpokladať výlučné využitie tesárskych spojov v rámci celej stavby. Čiasťočným dokladom toho sú aj nálezy menších kolíkov pri niektorých trámoch, ktoré primárne kotvili trám, prípadne dodatočne upevňovali jeho pozíciu. Pozostatky po väčších hranených trámoch i koloch sa odkryli i na iných miestach prejazdu, no v menej zachovaných formách.¹
