Výsledky doterajšieho výskumu hradu Revište

VÝSLEDKY DOTERAJŠIEHO VÝSKUMU HRADU REVIŠTE

The Revište Castle: Current state of research

Abstract: This contribution presents the results of interdisciplinary heritage research into the ruin of Revište Castle conducted in 2012 in connection with the planned restoration of this monument. Historic architectural investigation centred on overground constructions has brought, together with dendrochronological, archive, and petrographic research, novel information providing a current view on the building development and chronology of individual phases of the castle complex, as well as on its gradual decline.

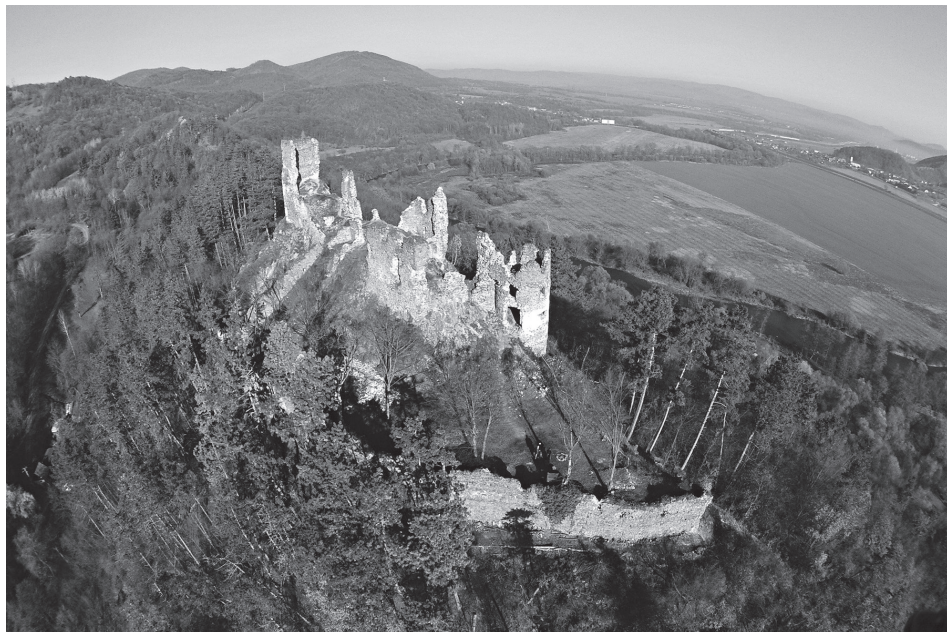
Obr. 2. Letecký pohľad na Revíšte od juhozápadu. Foto J. Ornth, 2012.
Abb. 2. Luftbild der Burg Revíšte von Südwesten. Foto J. Ornth, 2012.

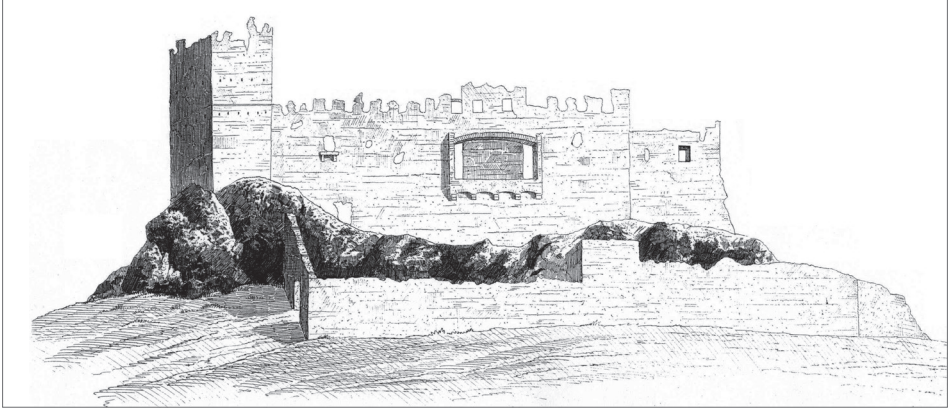
Obr. 4. Revište od západu na kresbe J. Könyökyho z roku 1888. Podľa Váliné Pogány 2000, 270.

Abb. 4. Burg Revište von Westen auf einer Zeichnung von J. Könyöky aus dem Jahr 1888. Nach Váliné Pogány 2000, 270.

Odborný záujem o poznávanie hradnej zrúcaniny sa rozvinul na sklonku 19. storočia. V rámci pôsobenia Uhorskej dočasnej pamiatkovej komisie uskutočnil v roku 1887 architektonický prieskum zrúcaniny profesor kreslenia Jozef Könyöky. K hradu vyhotovil vlastný pôdorys a nákresy, zachytávajúce ešte existujúce západné priečelie severného paláca s arkierom (Váliné Pogány 2000, 269–271; obr. 4).

Súčasnne došlo k úplnému zastavaniu severnej časti hradného jadra pred obytnou vežou, kde sa predpokladá existencia staršieho menšieho obytného traktu (obr. 3:2 a 3). Podľa zistenej výraznej nadstavby západného i východného obvodového múru môžeme usudzovať, že tu pri vrcholnorenasannej prestavbe vznikol nový dvojtraktový palácový celok, ktorý v priestore medzi južným palácom vymedzil malé nádvorie 12×9 m, s centrálnou situovanou staršou stredovekou cisternou (obr. 3:5). V úrovni druhého podlažia severného paláca sa na východnom priečelí dodnes zachovali zvyšky dvoch veľkých okenných výklenkov s bočnými murovanými sedadlami a na protiľahlom západnom priečelí boli ešte pred jeho zrútením viditeľné zvyšky strielne, jedného výklenkového a jedného arkierového prevétu (obr. 10). Z vyobrazenia hradu z konca 19. storočia je známe, že v južnej časti západnej fasády paláca sa nachádzal veľký, dnes už zaniknutý reprezentačný arkier. Bol nesený päticou združených kamenných krakorcov a zdobil priečelie horného hradu, orientované smerom k prístupovej ceste (obr. 4).

sa tak zvýšila minimálne o 6 metrov a podľa dokumentácie J. Kőnyökiho zrejme obsahovala aj nízke podkrovné podlažie členené sústavou malých strieňových otvorov (obr. 4). Takýmto obranným podkrovným podlažím tiež doplnili susedný severný palác.

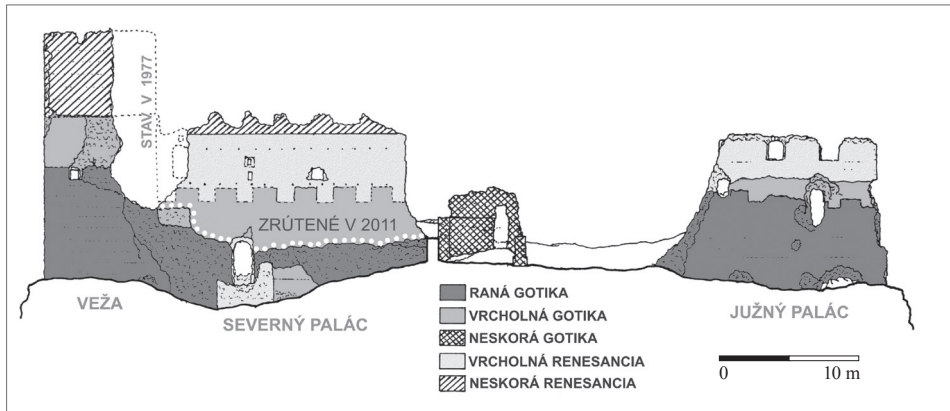
Obr. 5. Západný pohľad na hradné jadro s vývojovou analýzou. Kresba M. Bóna s využitím geodetického zamerania z roku 1977.

Abb. 5. Westansicht der Kernburg mit Entwicklungsanalyse. Zeichnung M. Bóna unter Verwendung einer geodätischen Messung aus dem Jahr 1977.

Asi najradikálnejšia prestavba bola uskutočnená v časti hlavnej veže, ktorá bola z vnútornej strany oplotovaná a nadstavaná o najvyššie 4. podlažie (obr. 5; 7:N2). Jej spodné tri podlažia sa zaklenuli klenbami z tufu, čo vyvolalo aj zmeny výškových úrovní starších podlaží. Veža

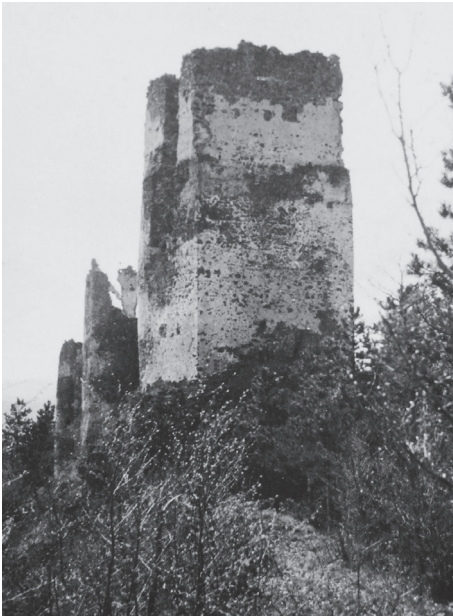
Obr. 6. Obytná veža od severu v 30. rokoch 20. storočia. Foto D. Menclová, Archív PÚ SR v Bratislave.
Abb. 6. Wohnturm von Norden in den dreißiger Jahren des 20. Jhdts. Foto D. Menclová, Archív des Denkmalmates der Slowakischen Republik in Bratislava.

Primárnou súčasťou opísaného včasnogotického jadra bola aj vežová stavba v severnom – najvyššie situovanom okraji opevneného areálu (obr. 3:1; 6). Situovaná bola oproti stúpajúcemu skalnému hrebeňu, oddelenému od hradu šijovou priekopou (obr. 3:16). Jej von-

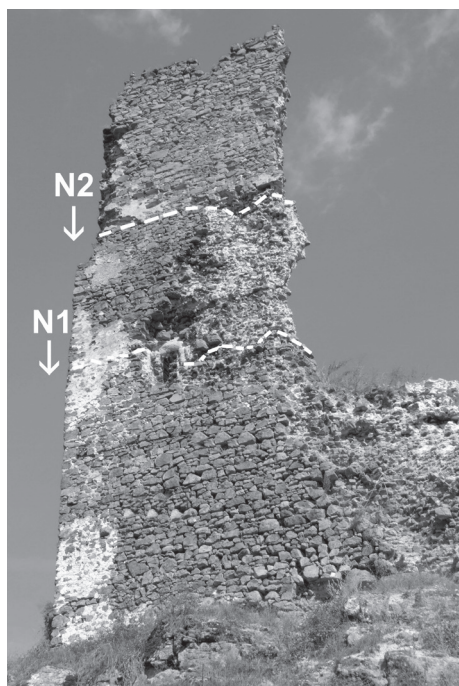
Obr. 7. Západná fasáda obytnej veže s vyznačením nadstavieb. Foto M. Bóna, 2012.

Abb. 7. Westfassade des Wohnturms mit gekennzeichneten Aufstockungen. Foto M. Bóna, 2012.

V rámci opísanej prestavby hradu bol nadstavaný aj vežový objekt v severnom ukončení hradného jadra, a to o dnešné tretie podlažie (obr. 7:N1). Pri nadstavbe došlo k vnútornému opletovaniu tenších obvodových múrov druhého podlažia a k prestavbe jeho starších otvorov, ktoré získali nové trámové preklady. V nadstavanom treťom podlaží sa vo východnej stene zachovala špaleta primárneho okenného výklenku a ďalší, dodatočne zamurovaný otvor na severnej stene zrejme súvisel s arkierovým prevetom.

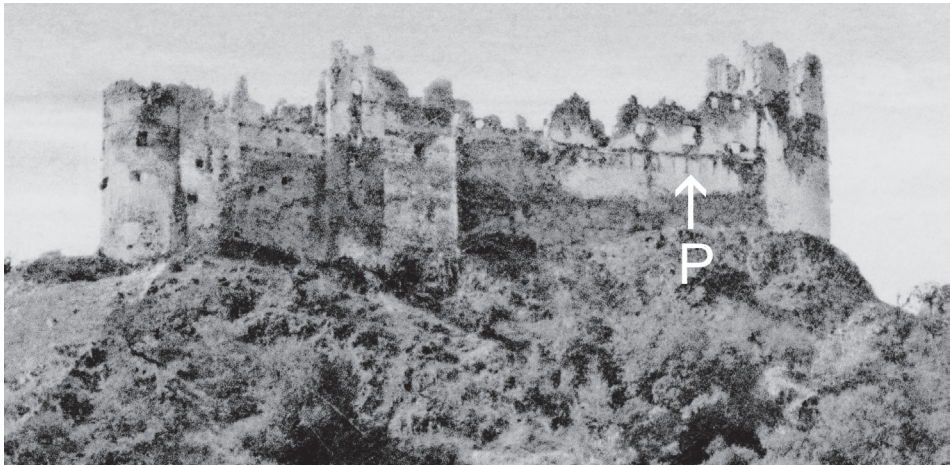
Obr. 8. Hrad od východu na pohľadnici zo začiatku 20. storočia. Zbierka J. Petrakoviča.
Abb. 8. Burg von Osten auf einer Ansichtskarte vom Anfang des 20. Jhdts. Sammlung J. Petrakovič.

V časti vonkajšieho líca celého východného úseku včasnogotической hradby sa okrem jej nadstavby identifikovalo aj premurovanie vonkajšieho líca, a to až od skalného podložia. Vo fragmente zachovaného horného ukončenia nadstavby boli identifikované aj stopy po predsadenej drevenej ochodzi (podsebití) v podobe vodorovného lôžka priebežného vonkajšieho trámu, uloženého pod niekdajšími trámovými konzolami. Ako z nálezovej situácie vyplýva, podsebitie tvorilo súčasť opísanej 2. stavebnej etapy a ešte v roku 2002 bol vo vodorovnom lôžku zachovaný aj pôvodný trám s pravidelne zadlabanými drážkami po tesárskych spojoch. Konzoly boli v minulosti podporené šikmými vzperkami, opierajúcimi sa o príložné trámy, ktorých obrysy v omietke sú rozoznateľné ešte aj na fotografiách zo začiatku 20. storočia (obr. 8:P).

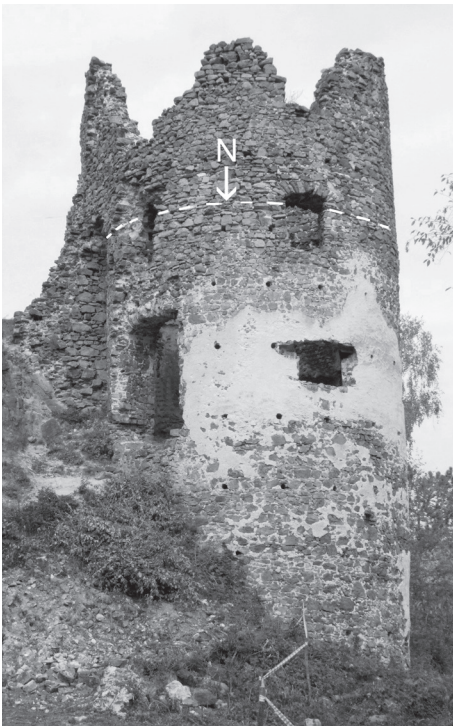
Obr. 9. Vstupná bašta do hradného jadra s vyznačením nadstavby. Foto M. Bóna, 2012.

Abb. 9. Eingangsbastei in die Kernburg mit eingezeichneter Aufstockung. Foto M. Bóna, 2012.

Súčasne alebo v krátkom časovom odstupe došlo tiež k prestavbe opevnenia prvého predhradia, v ktorého západnom úseku boli zamurované staršie strielne a hradba nadstavaná o obrannú ochodzu s murovanou predpršňou, obsahujúcou menšie strielne pre ručné palné zbrane. Podľa inventára z roku 1682 sa v priestore predhradia v tom čase nachádzali aj dve drevené stajne. Prestavbe sa nevyhla ani vstupná delová bašta horného hradu (obr. 3:12). Tú nadstavali o dnešné tretie podlažie a súčasne na druhom podlaží prestavali prieluky staršieho streleckého cimburia na strielne (obr. 9:N).

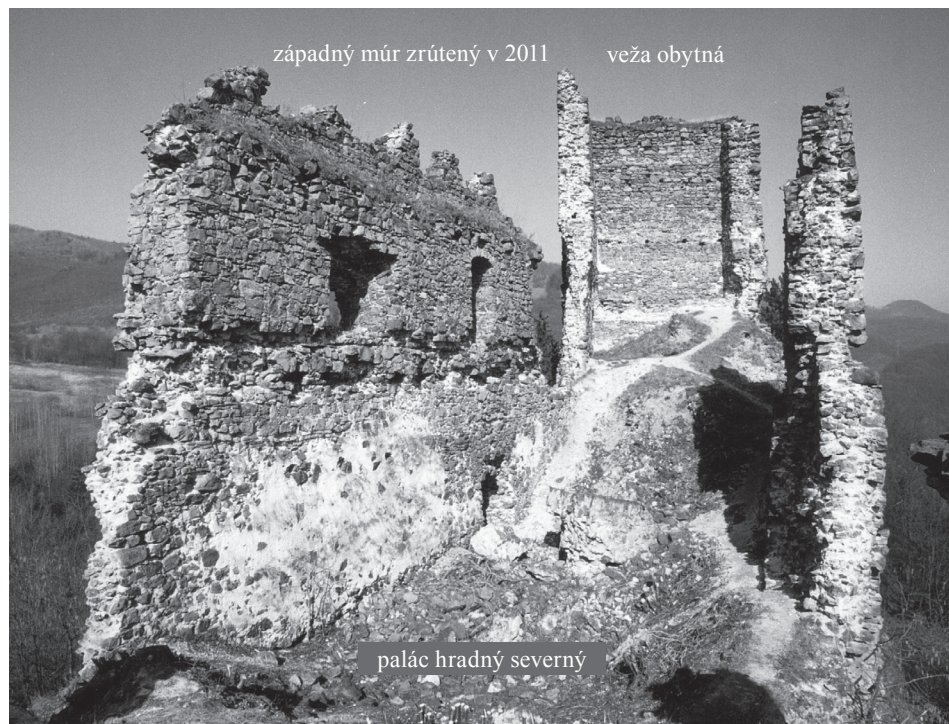
Obr. 10. Severný palác pred zrútením v roku 2011. Foto M. Bóna, 2002.
 Abb. 10. Nordpalast vor dem Einsturz im Jahr 2011. Foto M. Bóna, 2002.

Napriek pomerne dlhej funkčnosti hradného komplexu a jeho údržbe až do začiatku 18. storočia zrúcanina Revišťa patrí k tým hradným lokalitám, ktoré za posledné storočie zaznamenali najväčšie úbytky nadzemných murív. Už na konci 19. storočia sa zrútila veľká časť obvodového múru severného paláca s veľkým arkierom (porovnaj obr. 4 a 5) a v priebehu 70. rokov 20. storočia zanikla aj dvorová stena hranolovej veže. V roku 2003 sa pod tlakom sutín zosunul 13 m dlhý úsek opevnenia prvého predhradía a naposledy sa v roku 2011 zrútila celá zvyšná časť západnej fasády severného paláca (obr. 10).
