Stavební podoba jádra hradu Skály

Ludvík Belcredi

Construction Type of the Core of Skály Castle

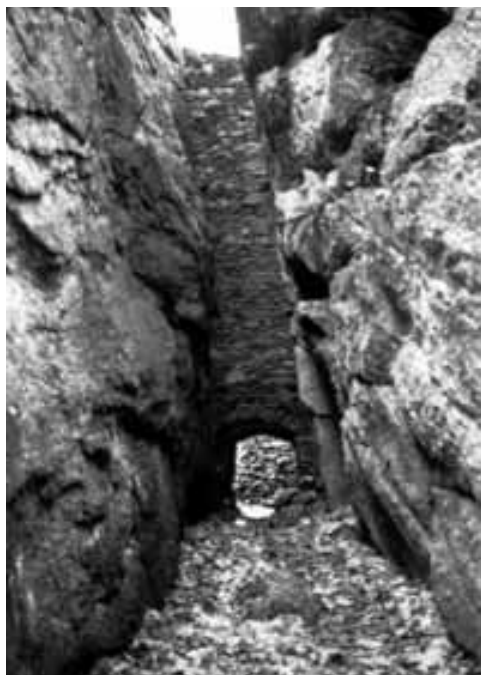
Obr. 1. Přezděná skalní soutěska s brankou do budovy č. 1. Pohled od východu.

Před zahájením archeologického výzkumu v roce 1996 byla upomínkou na místo, kde hrad Skály stával, pouze branka s vyzdívkou, uzavírající úzkou skalní průrvu, a nedaleko ní ze závalu vyčnívající 190 cm vysoké a stejně tak dlouhé zdivo (obr. 1). Vše ostatní bylo překryto mohutnými vrstvami sutín, které jak jsme později zjistili, v nejexponovanějších místech dosahovaly až 500 cm závalu. Teprve s jejich odstraňováním se postupně objevovaly zbytky zdí ukazující na záměry stavitele hradu v druhé polovině 14. století. Zároveň jsme bohužel museli konstatovat, že jeho likvidátoři si při bourání dali opravdu záležet a většinu stěn podkopali velmi nízko nad zemí.

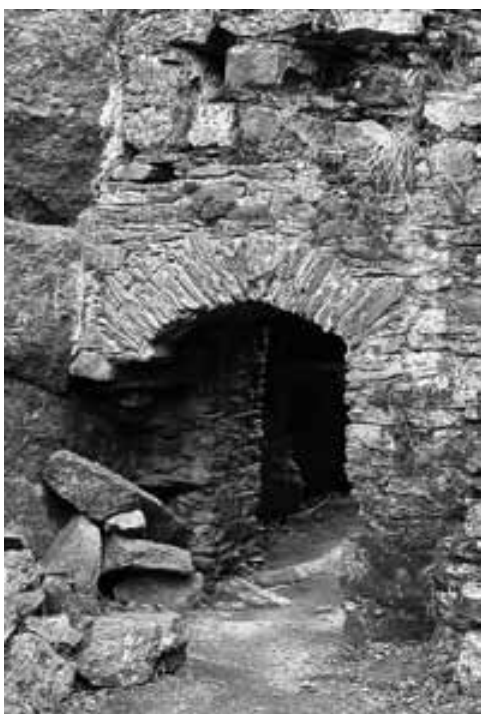
Obr. 4. Branka ze stav. obj. č. 1 do obj. č. 7. Pohled od jihozápadu.

Propojení paláce přímo s vnějším prostorem hradu umožnila celková konfigurace terénu. Skalní trhlina byla odsekáním skal upravena do chodby opatřené na obou koncích brankami. Branka z paláce měla na vnitřní straně šířku shodnou s hlavním vstupem, tedy 120 cm, výšku však jen 180 cm. Klenbu, která se zachovala, tvořily pravidelné ploché kameny (obr. 4). V místě osazení dveří se prostor rozšiřoval na 140 cm a zvyšoval se na 200 cm. Směrem vně se v délce 130 cm zdívo rozevíralo, takže na opačném konci byla šířka vstupu 180 cm. Dveře se otvíraly tentokrát směrem ven, opět k severu, což můžeme určit z toho, že severní strana brány v místě dveří byla zcela vytrhána z důvodu likvidace závěsu pantů. V jižním zúžení vstupu se zachoval 20×20 cm velký otvor pro zastrčení závory (obr. 9). Byl umístěn 110 cm nad podlahou s hloubkou 70 cm. Dveře se při otvírání do závory tedy neopíraly, ale ta pouze bránila jejich otevření tahem. Při šířce dveří 130 cm a hloubce otvoru 70 cm také nemohla procházet přes celou šířku dveří až na opačnou stranu zdiva jako v prvním případě, ale dveře byly zabezpečovány pouhým povytažením závory a jejím protažením kovovým okem, či spíše dvěma. Na opačné straně otvor pro zasunutí delší závory nemohl být, protože zeď, která je dnes v tomto místě zcela vybouraná, měla po skálu sílu jen 50 cm a do skály žádný otvor tesán nebyl. K uzavření a zabezpečení dveří proto muselo postačovat vytažení závory asi v polovině její délky, tedy 35 cm. Dveře mohly být otvírány směrem do soutěsky, protože byla celá pojata do systému opevnění a zabezpečena také na opačné straně.

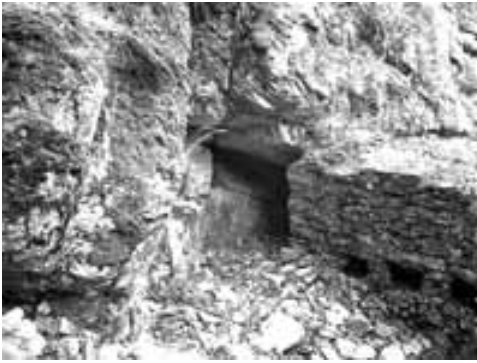
Obr. 6. Jižní část západní stěny s trámovými lůžky prvního patra a střílnou. Pohled od severovýchodu.
Abb. 6. Südteil der Westwand mit Balkenlager des ersten Stockwerks mit Schießcharte. Blick von Nordosten.

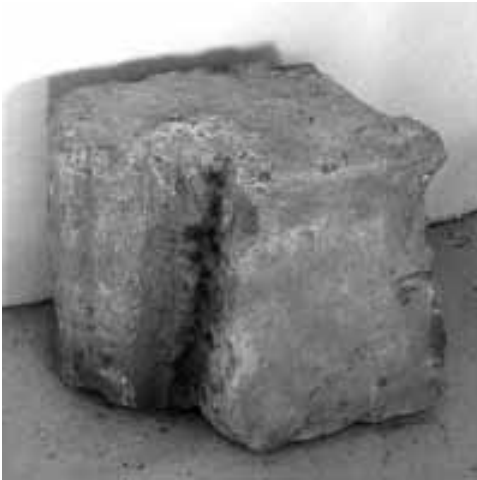
Obr. 7. Část ostění vstupu do budovy č. 1.
Abb. 7. Teil der Laibung des Eingangs in Gebäude Nr. 1.

O podobě vstupu hovoří jedinečný nález dvou profilovaných ostění, které byly nalezeny ještě spojené maltou s částmi zdiva ve vzdálenosti 245 až 280 cm před čelní zdi (obr. 7). Větší z nich má velikost 68 × 38 × 30 cm a ve druhém je polokruhový otvor, zřejmě po závěsové skobě. Šířka vstupu byla 125 cm a na jižní straně se v síle zdiva zachovaly dva opracované kameny. Dalším zajímavým nálezem zde byly úlomky zvonu. Je pravděpodobné, že vstup byl překlenut stejným ostěním, jaké bylo užitó na jeho stranách. Dveře byly patrně na vnitřní straně zdi a otevíraly se dovnitř. V závalu před vstupem jsme našli další opracované stavební články z velmi jemného pískovce, z nichž některé se ale už zcela drobily. Na dvou kusech se dochovalo několik důlků nad sebou a další masivnější byl opatřen otvorem pro nasazení závěsu. Několik dalších plochých pískovcových kamenů mohlo být pozůstatkem po parapetních deskách či překladech.

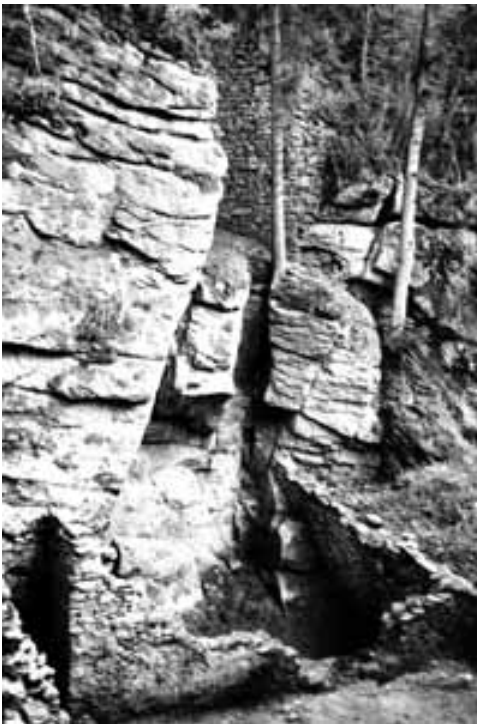
Obr. 18. Zachované zdivo budovy č. 2 s výstupovým koridorem v jižní stěně. Pohled od severu.

Špalety vstupu do objektu byly zcela poničeny, a proto jeho původní šířku nebylo možné určit (obr. 18). Podél této budovy terén nádvoří dosti prudce klesal, takže jeho podlaha byla při severovýchodním nároží v úrovni terénu, okraje vstupu 50 až 100 cm pod ním a při severozápadním nároží ještě o dalších 30 cm níže. Výškový rozdíl u vstupu překonávaly tři velké kameny položené do svahu nad sebe, které byly podmaltované a podložené cihlami (obr. 20). První začínal v úrovni západního okraje vstupu, tedy 100 cm pod prahem a poslední končil 20 cm pod středem. Pod nimi jsme našli skořápky vejce, je však otázkou, zda-li sem byly uloženy záměrně.

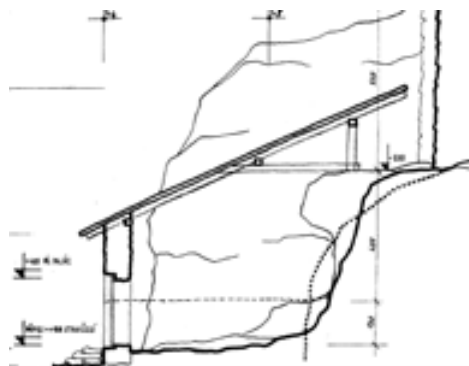
Obr. 20. Řez budovou č. 2.

O tom, že by stav. obj. č. 2 měl více podlaží, doklad nemáme a bohužel se v tomto případě nezachovalo ani žádné trámové lůžko. Vzhledem k tomu je určení její výšky problematické. Můžeme předpokládat, že střecha byla pultová, velmi jednoduchá, bez konstrukce krovu. Zřejmě překrývala celý prostor a musela být dostatečně vysoká, aby nebránila při výstupu na skálu. Zatékání do vnitřního prostoru stavby bylo možné zabránit jen velmi těžko, a zřejmě ani v tom případě, že by střecha byla prodloužena až k obvodové zdi a překrývala tak celé plato, o čemž navíc žádné důkazy nemáme (obr. 20). Výšku čelní stěny můžeme pouze odhadovat přibližně na 400 cm a západní stěna byla zřejmě vyžděna v plné výšce až po střechu.
