Poznámky ke stavebnímu vývoji hradu Címburka u Městečka Trnávky

In: *Hrad jako technický problém : technologie a formy výstavby středověkých opevněných sídel* : Brno 20. listopadu 2007. Měřínský, Zdeněk (editor). 1. vyd. Brno: Masarykova univerzita, 2011, pp. 89-110

Abstrakt: Text zpřístupňuje výsledky povrchového průzkumu hradu Cimburka u Městečka Trnávky. Hrad z počátku 14. století obepínala mohutná obvodová hradba, uvnitř nádvoří zřejmě stála dvojice plochostropých budov – severní stavení a objekt v jihozápadním rohu. Čelo jádra snad zaujímal mohutný hranolový donjon. Při radikální přestavbě hradu v pozdní gotice za pánů z Boskovic vzniklo se začleněním starších zdí předhradí, vybavené mohutnou vstupní věží a podkovovitou baštou. Hradní jádro – vybavené pravděpodobně dvorním peronem a novostavbou křídla východního – dostalo přestavbou severního křídla a scelením zástavby při západním obvodu podobu trojkřídlého patrového komplexu, doplněného vysunutými ochozy. Renesanční přestavba se omezila na dostavbu druhého patra paláce. Po požáru roku 1776 se hrad změnil ve zříceninu, z níž dnes zůstala zčásti čitelná dispozice nejnižší úrovně, torzo pozdně gotické obvodové zdi na severu a

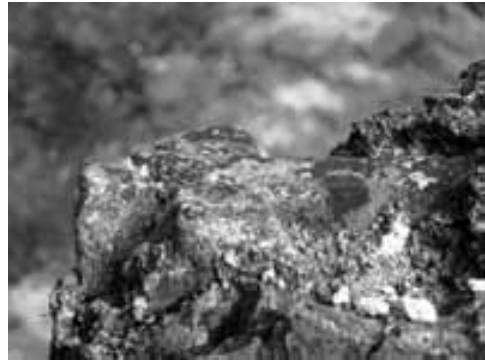
Obr. 4. Cimburk u Městečka Trnávky. Druhotně použitá část dělicího okenního kříže v pozdně gotické nadezdívce západní zdi předhradí. Foto J. Štětina, 2007.

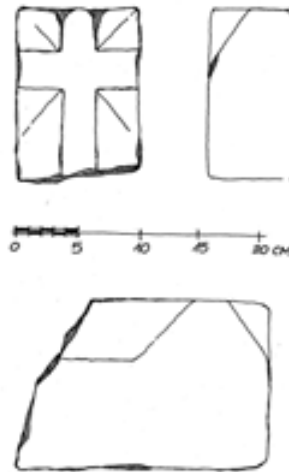
Obr. 4a. Cimburk u Městečka Trnávky. Dokumentace části gotického okoseného ostění sekundárně umístěného v horní partii nadezdívky západní zdi předhradí. Vlevo nahoře lícová plocha, vpravo nahoře profil, dole boční hrana ostění. Kresby J. Štětina, 2010.

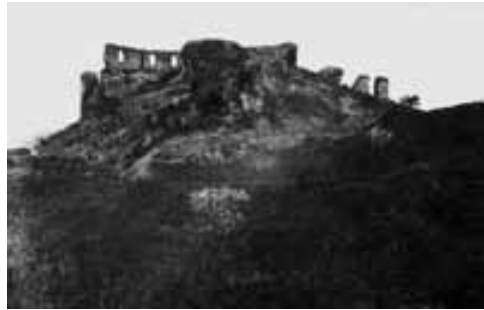
Obr. 5. Cimburk u Městečka Trnávky. Hradní jádro při pohledu z příkopu na počátku 20. století. Vlevo za obvodovou zdi severní torzo, vpravo vyčištěné pozůstatky přízemí západního křídla, v čele jádra vedle mohutného torza obvodové hradby destrukční kužel s výrazným zbytkem obvodové zdi, dále vpravo torzo zdiva brány, zcela vpravo jižní zeď východního křídla s vylámaným oknem v přízemí. Foto archiv NPÚ, ú. o. p. v Brně. Abb. 5. Cimburk bei Městečko Trnávka. Hauptburg, Blick vom Graben zu Beginn des 20. Jhdts. Links hinter der Ringmauer der Nordtorso, rechts die gereinigten Überreste des Westflügelerdgeschosses, in der Hauptburgfront neben dem mächtigen Torso der Ringmauer der eingestürzte Kegel mit deutlichem Ringmauerrest, ferner rechts der Torso des Tormauerwerks, ganz rechts die Südmauer des Ostflügels mit herausgebrochenem Fenster im Erdgeschoss. Foto Archiv des Nationalen Denkmalamts, Bezirksstelle Brno.

Mohutný destrukční kužel objektu ve východním čele hradního jádra nese na severním a východním obvodu pozůstatky kamenného zdiva bez dochovaných liců. Destrukční kužel zaujímá jižní třetinu plochy hradního dvora, jeho výška dosahuje přibližně do poloviny prvního patra severního palácového torza. Více informací o půdorysu a dimenzích zdiva objektu v jižním čele jádra nelze povrchovým průzkumem získat. Fotografie z počátku 20. století v souladu se soudobými plány zachycují zřejmě licované zdivo jihovýchodního nároží objektu, vystupující tehdy ještě do úrovně minimálně 2 m nad okolní terén (obr. 5).

záklenku (obr. 5). Tvar destruované koruny zdiva východního křídla prozrazuje někdejší existenci subtilní zdi po celém obvodu.

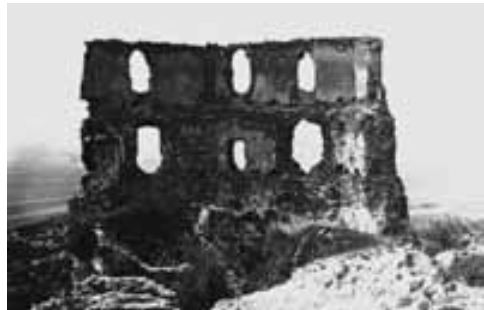
Obr. 6. Cimburk u Městečka Trnávky. Severní torzo před konzervačními zásahy s částečně vykopaným přízemím západního křídla počátkem 20. století. Foto archiv NPÚ, ú. o. p. v Brně. Abb. 6. Cimburk bei Městečko Trnávka. Nordtorso vor Konservierungseingriffen mit teilweise freigelegtem Erdgeschoss des Westflügels zu Beginn des 20. Jhdts. Foto Archiv des Nationalen Denkmalamts, Bezirksstelle Brno.

Nejzachovalejší část hradu tvoří třípodlažní torzo obvodové zdi uzavírající jádro na severu (obr. 6). Dvakrát půdorysně zalomená zeď díky dochovaným patrovým ústupkům dosvědčuje

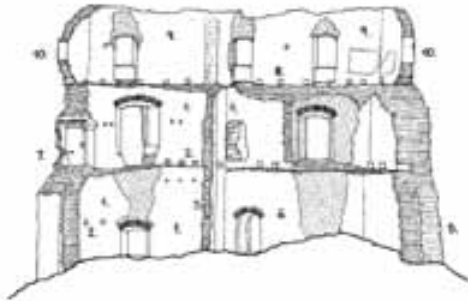
Obr. 10. Cimburk u Městečka Trnávky. Vnitřní líc severní obvodové zdi jádra. 1 – vnitřní líc starší palácové stavby; 2 – mělké trámové kapsy po stropech první fáze severního křídla; 3 – výběh vnitřní příčky první fáze severního křídla; 4 – rozmezí raně gotických (vlevo) a pozdně gotických (vpravo) zdív; 5 – torzo raně gotické zdi ve východní obvodové zdi; 6 – pozdně gotické zdív s brankou; 7 – pilíř; přistavěný k raně gotické hradbě a vybavený malým klenutým prostorem v patře; 8 – kapsy po trámech pozdně gotického vysunutého ochozu; 9 – renesanční obvodová zeď druhého patra; 10 – špalety zaniklých oken. Tečkovaně zdíva doplněná při konzervaci v první polovině 20. století. Kresba J. Štětina, 2008.

asi o 85 cm vlevo (západně). Přes novodobé úpravy této partie se zdá, že půdorysný zlom vyznačuje rozmezí zdív – starší, západní v rozsahu jedné okenní osy a východní část mladší, dvouosou. Zeď, sledovatelná v délce cca 6 m, směřuje k jihu, tj. paralelně s dvorní zdí západního křídla. Ve vzdálenosti přibližně 510 cm před vnitřní líc zdi předstupuje podnož pilíře s profilovaným soklem (obr. 17E). Dále v prostoru dvora se stopa podélné zdi vytrácí pod závaly suti. Vnitřní průčelí severního torza vlevo od výběhu zdi prolomuje hluboká nika, jejíž detaily (na cementovou maltu vyzděný záklenek, novodobá kamenná zadržka ve vnějším líci) prozrazují podstatné konzervační zásahy v první půli 20. století. Líce zdiva nad nikou jsou novodobě přezděny. V kamenném zdívu vlevo od niky se dochovala dvojice mělkých pravoúhlých kapes pro uložení stropních trámů. Kapsy svědčí o poloze trámů ve směru sever – jih, rovnoběžně s podélnou osou západního křídla. Rozměrnou okenní niku v patře završuje kamenný segmentový záklenek. Špalety a v líci doplněný záklenek niky vznikly současně s okolním zdívem. Stěny okenní niky se blíže vnějšího líce sbíhají k vytrženému ostění, o jehož existenci vypovídá negativ v kamenném zdívu. Vpravo od podlahy niky mělce do zdiva proniká trojice trámových lůžek s orientací shodnou jako téměř identická dvojice lůžek v přízemí, vlevo registrujeme mírný mezipatrový ústupek. V osách pod trojicí trámových lůžek zdívem pronikají tři drobné otvory neznámého účelu (obr. 10, obr. 17A).

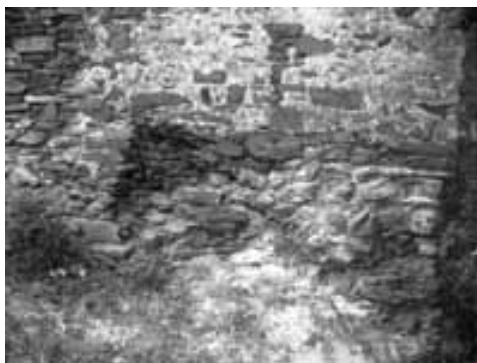
Obr. 12. Cimburk u Městečka Trnávky. Severovýchodní nároží jádra se začleněným starším zdivem, převrstveným pozdně gotickými, v nároží provázanými zdívy severního a východního křídla. Foto J. Štětina, 2007.

příměsí cihel, patrný v délce cca 200 cm, nekoresponduje s lícem severovýchodního obvodu jádra (obr. 12, obr. 17). Jižní lomová hrana severovýchodní obvodové zdi jádra má, jak je patrné na jejím destrukci způsobeném „řezu“, sendvičový charakter. Vnější část zdi, o tloušťce 120 cm a výšce dosahující asi 230 cm nad terén dvora, se od vnitřní části odlišuje výrazně písčitou, na vápno chudou maltou se značným podílem do červena zbarveného plniva (písku). Vnitřní, asi 120 cm široká partie zdi tvořící někdejší interiérový líc je charakterem staviva i plniva shodná se zdivy severního torza. Nad ústupkem, oddělujícím přízemí a patro, je zdivo homogenní, beze stop složitějšího vývoje.

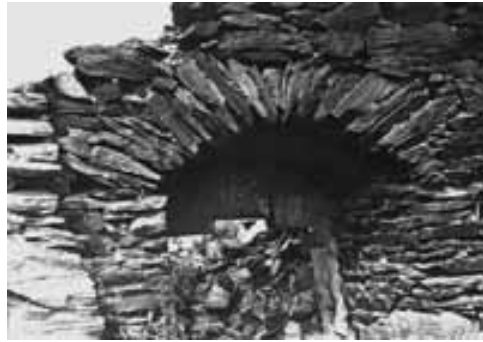
Obr. 18. Cimburk u Městečka Trnávky. Pozdně gotický portál zřejmě v jižní části západního křídla, stav v první třetině 20. století. Foto archiv NPÚ, ú. o. p. v Brně
Abb. 18. Cimburk bei Městečko Trnávka. Spätgotisches Portal offenbar im Südteil des Westflügels, Zustand im ersten Drittel des 20. Jhdts. Foto Archiv des Nationalen Denkmalamts, Bezirksstelle Brno.

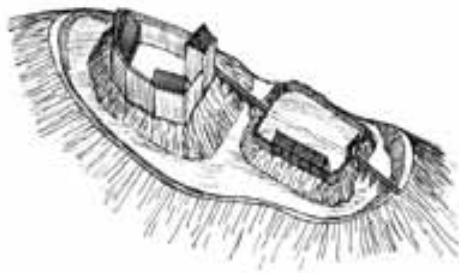
Obr. 19. Cimburk u Městečka Trnávky. Pokus o hypotetickou rekonstrukci předpokládaného stavu hradu v první polovině 14. století, pohled od jihozápadu. V čele jádra stojí mohutný hranolový donjon (?), jihozápadní a severní stranu nádvorní zaujímají další objekty. Kresba J. Štětina, 2010.

Raně gotická dispozice jádra hradu tedy podle nejnovějších poznatků sestávala z mohutné obvodové hradby, vymezející půdorys poměrně pravidelného mnohostěnu o maximálních rozměrech 32 × 48 m, přičemž mladší přestavby převrstvily původní průběh hradby na severovýchodě a východě. Zda již první fázi můžeme připsat výstavbu předpokládaného věžovitého objektu (donjonu ?) v čele jádra, není možno bez podpovrchových výzkumů potvrdit. Vstup vedl jižní hradbou – uvažovaná brána na východě (Lancinger–Svoboda 1995, 32) není bez podpovrchových průzkumů doložitelná. Při severním obvodu nádvorní stálo zřejmě jednopodlažní, nejméně dvouprostorově zděné stavení z trámových stropy. Interiér severozápadní místnosti jeho patra osvětlovalo okno prostupující obvodovou hradbou. V jihozápadní části nádvorní se nacházela nejméně trojprostorová budova blíže nepoznaného stavebního vývoje, s trámovými stropy nad prvním patrem. Jednoznačné důkazy, které by svědčily o příslušnosti trojice severních dilů západního paláce již k raně gotické dispozici, prozatím postrádáme. Pokud shrneme dosavadní výsledky povrchových průzkumů pozůstatků zděné architektury hradu musíme konstatovat, že až do vyřešení existence a datace objektu v čele jádra nelze podle našeho názoru Cimburk řadit k hradům s plášťovou zdí (obr. 19).

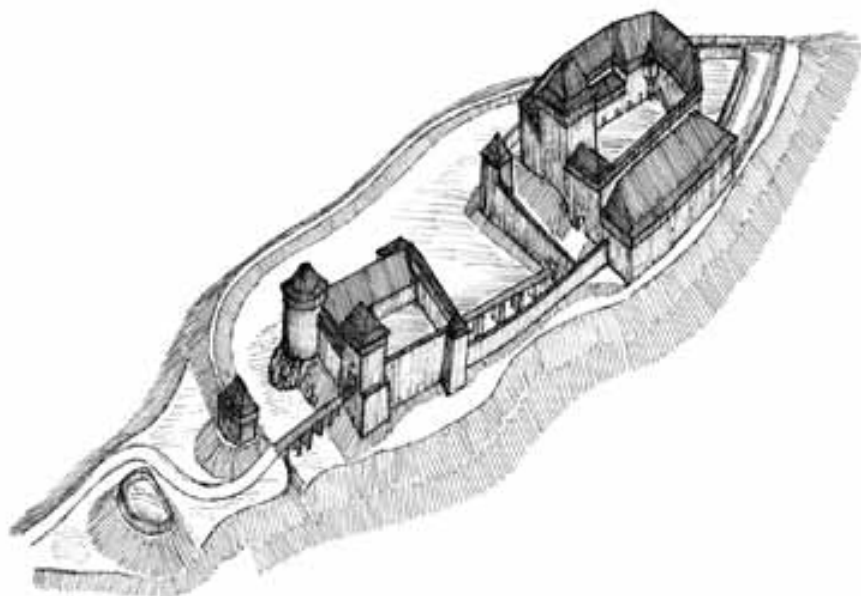
Obr. 20. Cimburk u Městečka Trnávky. Pokus hmotovou rekonstrukci hradu po pozdně gotické přestavbě, stav v první polovině 16. století, pohled od jihovýchodu. Kresba J. Štětina, 2007.
