## Památková péče o torzální architekturu ve Zlínském kraji

## PAMÁTKOVÁ PÉČE O TORZÁLNÍ ARCHITEKTURU VE ZLÍNSKÉM KRAJI

RADIM VRLA

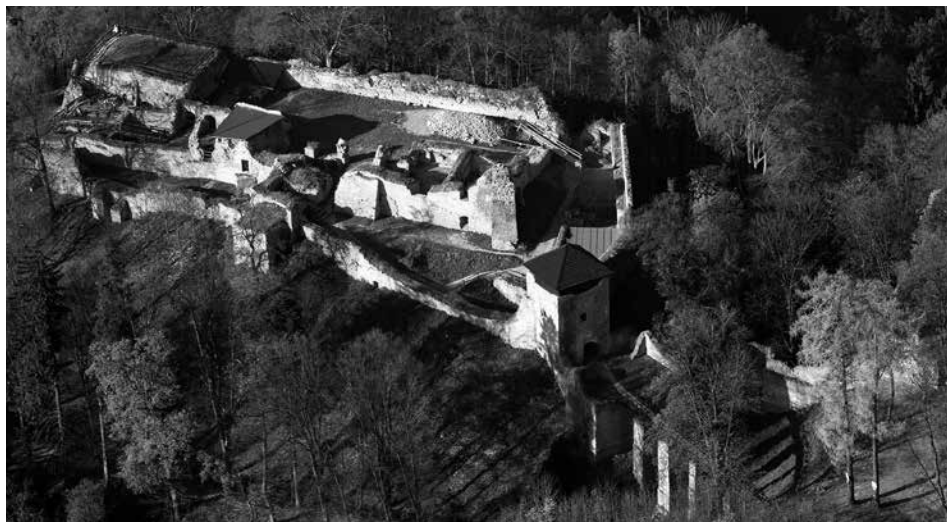
Obr. 1. Hrad Lukov, k. ú. Lukov, okr. Zlín. Letecký pohled na areál hradního jádra od jihovýchodu; jde o nejvýznamnější objekt ve Zlínském kraji, na kterém probíhají průzkumné a záchranné práce dlouhodobě. Konzervační a sanační práce zde postupují pomalým tempem a jejich výsledky jsou velmi cenným metodickým přínosem, na který už bylo v minulosti poukázáno (Vrla 2004, aktuální zhodnocení se zpracovává). Foto P. Baklík, 2011, archiv Spolku přátel hradu Lukova.

Abb. 1. Burg Luckow, Katastergebiet Lukov, Bezirk Zlín. Luftaufnahme auf das Gelände der Kernburg von Südosten; es handelt sich um das bedeutendste Objekt im Landkreis Zlín, an welchem langfristig angelegte Untersuchungen und Rettungsarbeiten erfolgen. Die Konservierungs- und Sanierungsarbeiten erfolgen dort in einem langsamen Tempo, und ihre Ergebnisse sind ein sehr wertvoller methodischer Beitrag, auf den in der Vergangenheit bereits hingewiesen wurde (Vrla 2004, eine aktuelle Auswertung wird z.Zt. ausgearbeitet). Foto P. Baklík, 2011, Archiv des Vereins Freunde der Burg Luckow.

Na území Zlínského kraje nalezneme poměrně velké množství zřícenin hradů či tvrzí (konkrétně 34 hradů či jejich zřícenin). Prvořadě pozornosti se již od počátku zájmu o zříceniny dostávalo především monumentálním objektům „velkých“ zřícenin, jako jsou Cimburk u Koryčan, Lukov (obr. 1) či Brumov. Velmi vzácně jsou zde v období do první poloviny 20. století doloženy snahy o poznání a záchranu objektů, u kterých se dochovalo poměrně málo nadzemního zdiva (hrad Křídlo; Vrla 2006, 95, 96, obr. 4). Tyto objekty stojí doposud často na okraji zájmu odborné i laické veřejnosti. Přitom právě zde můžeme nalézt mimořádně hodnotné doklady středověkých stavebních a výtvarných prací a zároveň právě zde dochází často k téměř průběžným a nenávratným ztrátám bez možnosti jakékoliv dokumentace. Tyto skutečnosti vedly Národní památkový ústav, územní odborné pracoviště v Kroměříži (dále jen NPÚ), k dlouhodobému zájmu o tento druh památek (srov. např. Vrla 2008; Vrla–Slušítková 2010–2011). Výsledky této aktivity, mající širší metodický význam, jsou shrnuty v následujícím textu. V první části bude proveden výčet dotčených lokalit se stručnou charakteristikou jejich ohrožení a způsobu nápravy, následuje závěr s pokusem o vyhodnocení celé akce.

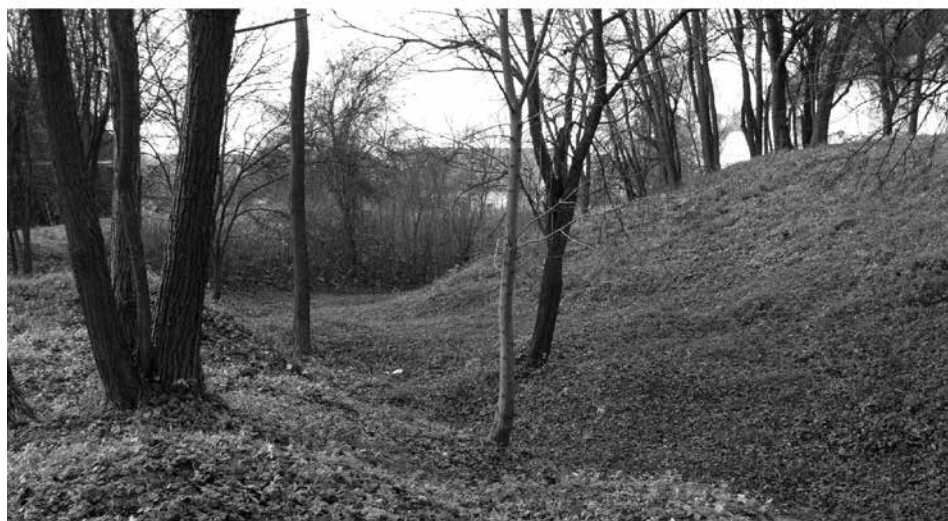
Obr. 2. Hradištěk, k. ú. Újezd u Valašských Klobouk, okr. Zlín. Nahoře půdorys areálu lokality, světle šedá plocha označuje stavbu farního kostela sv. Mikuláše (vlevo) obklopeného bývalým hřbitovem a novodobou provozní stavbou. Napravo je areál zříceniny panského sídla, tmavě šedá plocha označuje rozsah někdejšího smetiště. Dole východní část příkopu po vyčištění od skládky, pohled od severu (Vrla 2008).

Abb. 2. Hradištěk, Katastergebiet Újezd bei Valašské Klobouky, Bezirk Zlín. Oben der Grundriss des Fundstellenareals, die hellgraue Fläche kennzeichnet das Gebäude der Pfarrkirche St. Nikolaus (links), die von einem ehemaligen Friedhof und einem neuzeitlichen Betriebsgebäude umgeben ist. Rechts befindet sich das Areal mit den Ruinen des Burgsitzes, die dunkelgraue Fläche kennzeichnet den Umfang einer ehemaligen Müllkippe. Unten der Ostteil des Grabens nach Beseitigung der Müllkippe, Blick von Norden (Vrla 2008).

V roce 1999 byly po dohodě se starostou obce podniknuty kroky k nápravě. Došlo k odstranění neproniknutelného houští, následně pak i k vyvezení skládky vyplňující příkop. Terénní modelace byla navráćena do stavu před zpustnutím a areál je dodnes pečlivě udržován v důstojném stavu a památka se opět vřátila i do povědomí místních obyvatel. Právě jejich nedostatečné povědomí o hodnotě této památky vedlo k jejímu ohrožení a poškození.

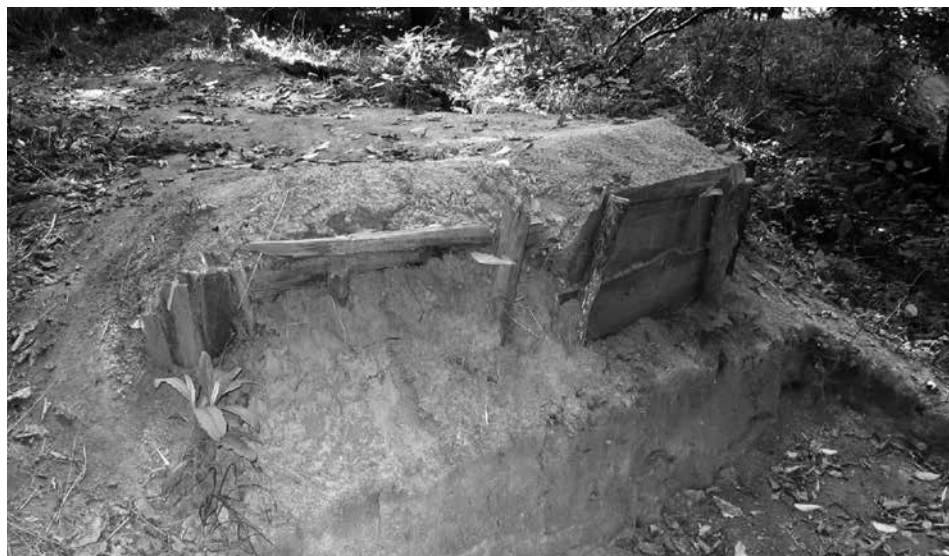
Obr. 3. Hrádek, k. ú. Žeranovice, okr. Kroměříž. Nahore půdorys zříceniny, šedou barvou jsou vyznačeny vandalsky poškozené plochy v r. 2005. Dole snímek poškození zříceniny v severní části jádra (Vrla 2005).

Abb. 3. Hrádek, Katastergebiet Žeranovice, Bezirk Kroměříž. Oben Grundriss der Ruine, mit grauer Farbe wurden die im Jahr 2005 durch Vandalismus beschädigten Flächen gekennzeichnet. Unten eine Aufnahme der beschädigten Ruine im nördlichen Teil des Kernareals (Vrla 2005).

Zříceniny, ukryté ve vzrostlém lesíku mezi okolními poli, byly v minulosti zčásti poškozeny těžbou písků, ve druhé polovině 20. století pak byla lokalita ohrožena rozšiřující se, ale dnes již naštěstí nefunkční skládkou. V roce 2005 byly odlehle zříceniny poškozeny poměrně rozsáhlými vandalskými terénními zásahy při budování nelegální terénní cyklotrasy (obr. 3). Došlo k poškození cenných archeologických vrstev i modelace terénu, navíc byl areál znečištěn množstvím odpadků.

K nápravě škod zde opět přispěla pomoc vlastníka – obce Žeranovic. Po odborné dokumentaci a zajištění archeologických nálezů (J. Janál, NPÚ) byly z areálu vyklizeny odpadky a poté byly četné výkopy zasypány materiálem z výsypky a modelace terénu byla upravena do podoby před vandalským poškozením. Zmíněná modelace terénu (byť s poškozenými archeologickými vrstvami) zůstává významnou součástí památkové hodnoty Hrádku.

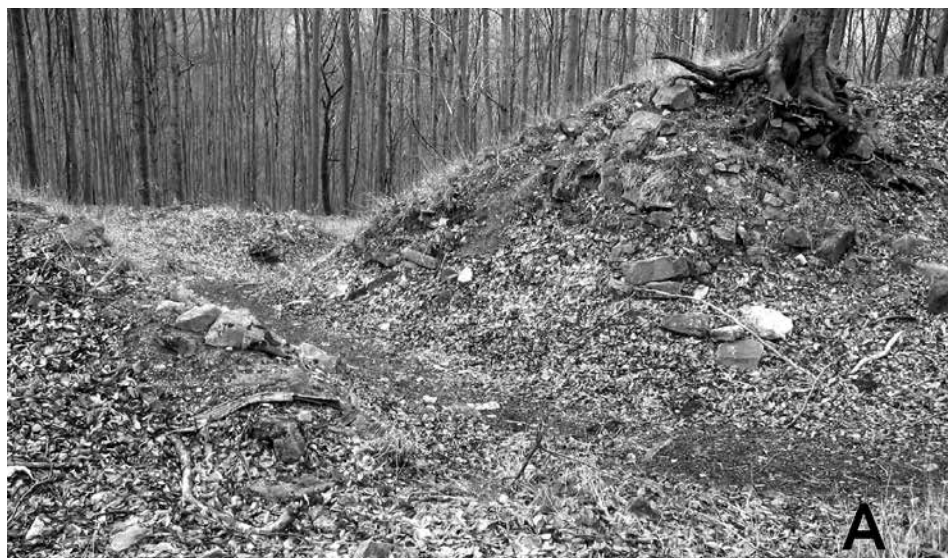
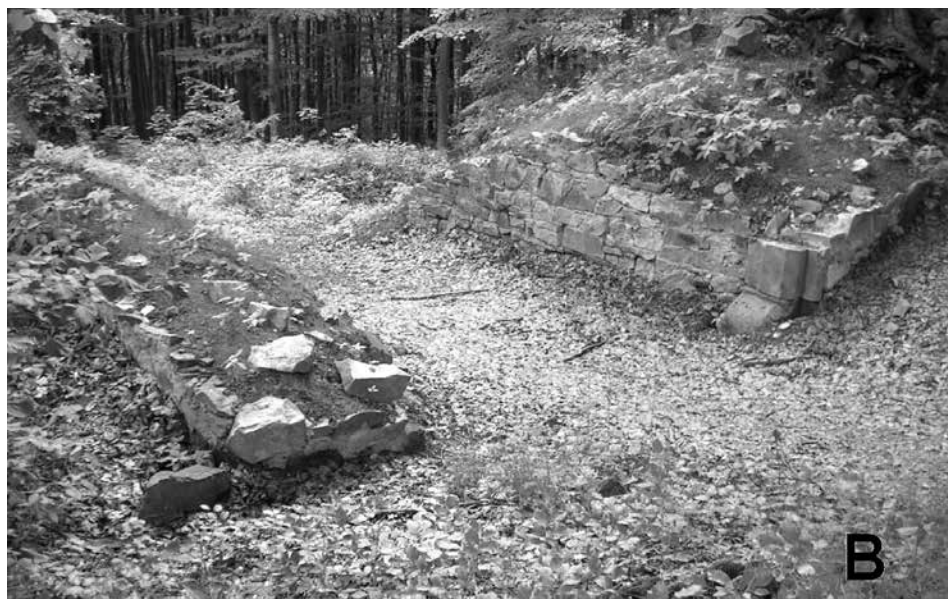
Z kusých informací vyplývá, že před polovinou 20. století na hradě proběhly dílčí výkopy (brána a kruhová věž na předhradí), vyčištění a jednoduchá konzervace relikvů vstupní věže (viz výše). Postupem času se odkryté pozůstatky věže větším dílem rozpadly, část architektonických článků byla rozkradena. Katastrofální následky měla vichřice v roce 2002, která zde zničila část lesního porostu i další zbytky zdíva hradu. Na počátku roku 2005 se tak podstatná část zřícenin hradu Křídlo ocitla na prahu fyzického konce své existence.

Obr. 5. Křídlo, k. ú. Brusné, okr. Kroměříž. A – zříceniny vstupní, hranolové věže od jihozápadu, stav v roce 2005 po dlouhodobé postupné destrukci. B – tatáž partie po konzervaci (Vrla 2006).  
 Abb. 5. Křídlo, Katastergebiet Brusné, Bezirk Kroměříž. A – Ruinen des Prismenurms am Eingang von Südwesten, Zustand im Jahr 2005 nach langanhaltendem Zerfallsprozess. B – dieselbe Partie nach der Konservierung (Vrla 2006).

Ve zmíněném roce 2005 došlo k dohodě mezi soukromým majitelem hradu a NPÚ na vypracování zadání záchrany ohrožené zříceniny hradu Křídlo a po nezbytných povoleních se následně rozběhly i vlastní záchranné práce. Toto zadání (Vrta 2005) především vymezilo předmět zásahu; tím měly být zejména průzkum a konzervace nedávno poškozené a ohrožené partie zdíva hradu. Dále zde byl stanoven postup prací; po shromáždění dostupné historické dokumentace bude provedeno vyčištění poškozených konstrukcí a jejich zaměření. Poté budou koruny původního zdíva opatřeny ochrannou nadezdívkou, pro jejíž provedení jsou stanoveny následující podmínky: Líce nadezdívky budou mírně zasunuty za líce původního zdíva, svým výrazem (tedy skladbou kamene, barvou a strukturou malty, šířkou spár apod.) budou odpovídat lícům původního zdíva. Koruna nadezdívky nebude geometrizována, bude provedena v přirozené nerovnosti. Koruny nadezdívek budou ve finální podobě zadrnovány.

Vyčištění zdíva, jeho odborná dokumentace a následně i konzervační práce byly prováděny v rámci pracovních setkání (workshopů), pořádaných zpočátku Zlínským krajem (dále jen: ZK) a NPÚ. Později tyto akce, probíhající v podstatě dodnes, organizoval pouze NPÚ (Vrta 2011).

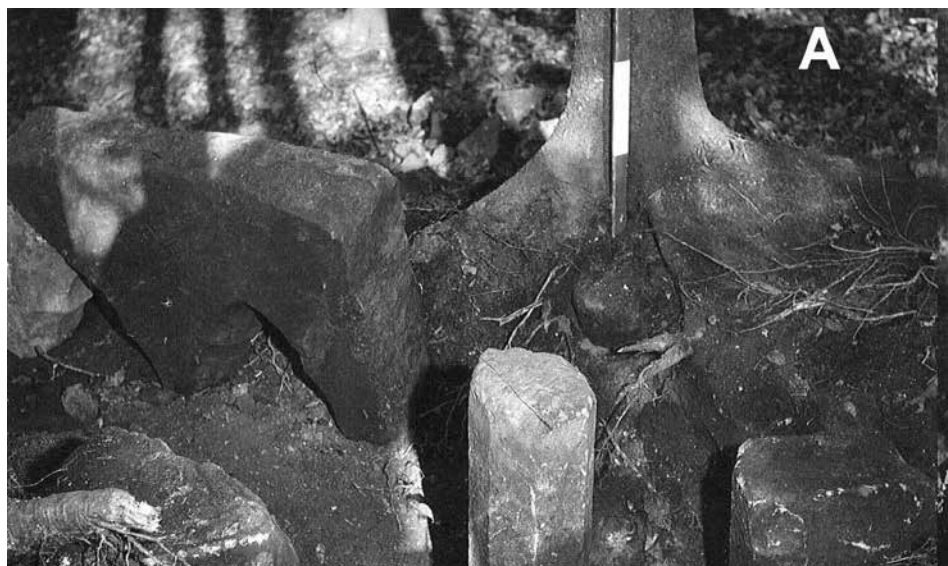
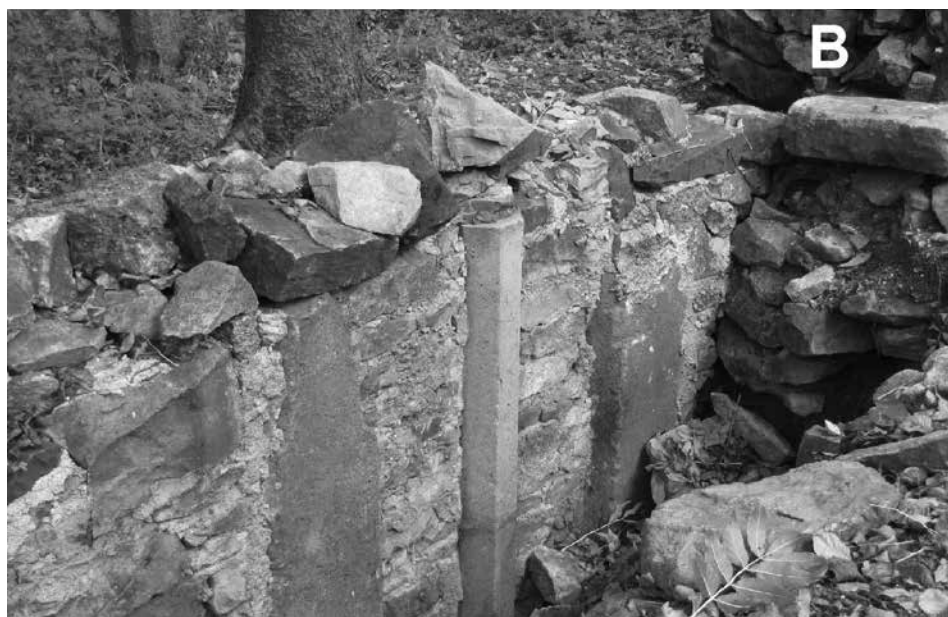
Obr. 6. Šaumburk, k. ú. Rajnochovice, okr. Kroměříž. A – fotografie situace kolem odkrytého torza raně gotického okna v severním paláci hradu, pohled od jihu (Kohoutek, 80. léta 20. století). B – tatáž partie po konzervaci a vložení ochranné zaddivky, pohled od jihozápadu (Vrla 2009).

Abb. 6. Schaumburg, Katastergebiet Rajnochovice, Bezirk Kroměříž. A – Foto der Situation um den freigelegten Torso eines frühgotischen Fensters im nördlichen Palas der Burg, Blick von Süden (Kohoutek, achtziger Jahre 20. Jhd.). B – dieselbe Partie nach der Konservierung und nach Anbringung einer Schutzvermauerung, Blick von Südwesten (Vrla 2009).

Mezi ně patří i ostění sruženého gotického okna nalezené při archeologickém výzkumu, prováděném J. Kohoutkem v 80. letech 20. století (obr. 6/A). Jeho stojky i parapet byly doposud vetknuty do zdiva, střední sloupek i archivolta byly uvolněny. Po ukončení výzkumu, v jehož

rámci byly pozůstatky okna opět zasypány, došlo několikrát k jejich opětovnému amatérskému obnažení, následně byla celá situace vandaly téměř zničena a část prvků (střední sloupek a archivolta) byla odcizena. V takovémto stavu byla situace dokumentována v roce 2007.

V téměř roce navázal NPÚ spolupráci s nedalekými obcemi Rajnochovice a Podhradní Lhota a vypracoval zadání chystaného záchranného zásahu na Šaumberku (Janál–Štětina–Vrla 2006). Úkolem bylo zachránit a účinně ochránit cenné architektonické detaily včetně dochované nálezkové situace. Šlo hlavně o raně gotické sdrúžené okno (viz výše) s pozůstatky dřevěných obkladů parapetu a otisků po zasouvacích závorech (obr. 7; srov. Štětina–Vrla 2008). Opětovné zasypání v tomto případě nebylo účinné, a proto bylo zvoleno jiné řešení. To spočívalo ve vyčištění a dokumentaci celé situace, následném opětovném osazení uvolněných stojek a konzervaci přilehlého narušeného zdiva. Poté byla vnější část hluboké okenní niky opatřena poměrně subtilní kamennou zazdívkou, chránící ohroženou část vyústění niky se zbytky ostění. Zazdívka byla vložena na separační vrstvu geotextilie a její líc byl zasunut za fasádu okolního zdiva. V rámci prací byla vyrobena kopie odcizeného děličního sloupku a osazena do lince novodobé zazdívky (obr. 6/B; srov. Vrla–Hodaňová 2008, 76–80; další poznatky o hradě viz Janiš–Schenk–Vrla 2013).

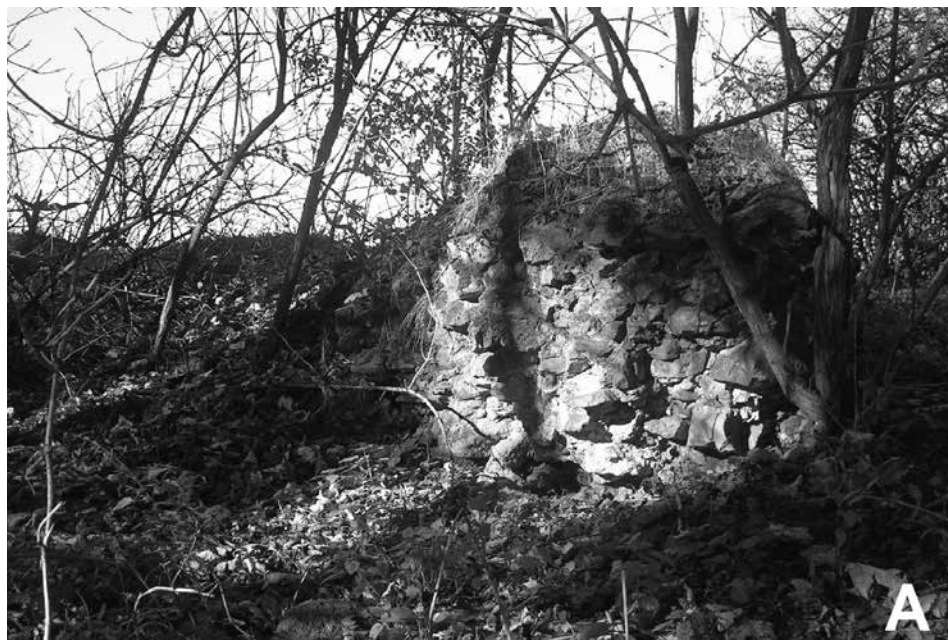
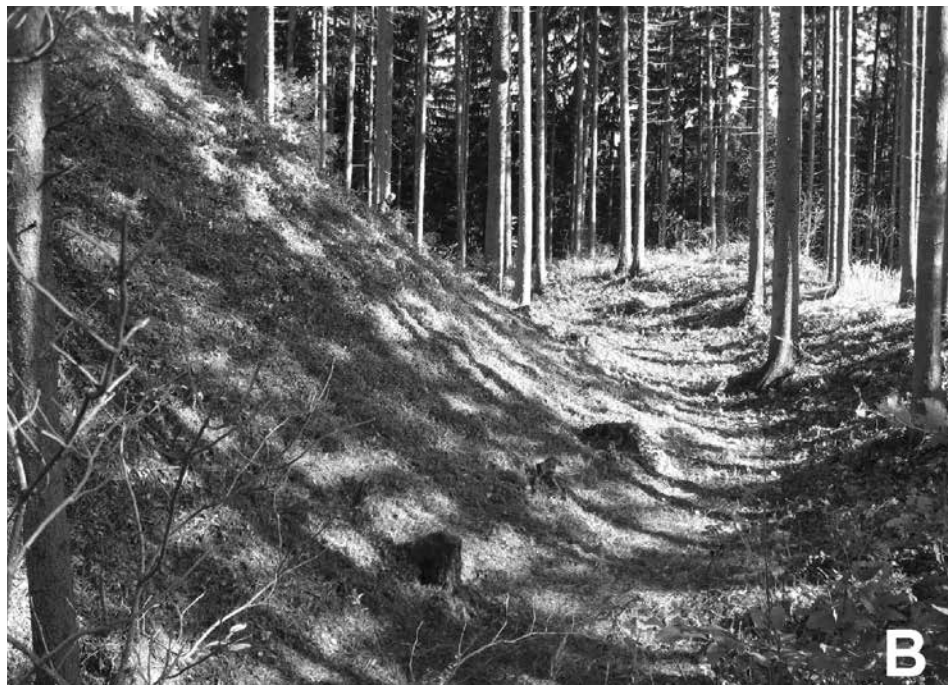
Hradní jádro a okolní příkop s valem byly dlouhodobě odlesněny a tyto partie postupně zarostly téměř neprostupným houštím křovin a kopřiv. Neudržovaný areál rovněž posloužil jako smetiště pro obyvatele nedaleké chatové osady. Stav zřícenin byl tristní; křoviny i nálety rozrušovaly zdivo (obr. 8/A), zanedbaný a téměř nepřístupný areál nijak neodpovídal významu památky a její patřičné prezentaci.

Obr. 8. Nový Šaumburk, k. ú. Podhradní Lhota, okr. Kroměříž. A – detail zdiva, dochovaný v jižní části jádra. Ze snímku je patrné, že zbytky zdiva jsou poškozovány divoce rostoucími nálety (Vrla 2007). B – jižní svah hradního jádra (vlevo) a přilehlý úsek příkopu s valem, stav po vyčištění areálu od náletové zeleně (Vrla 2008).

Abb. 8. Neu Schaumburg, Katastergebiet Podhradní Lhota, Bezirk Kroměříž. A – Detail des im südlichen Teil des Kernareals erhalten gebliebenen Mauerwerks. Aus der Aufnahme ist zu ersehen, dass die Mauerwerksreste durch wildwachsenden Flugbewuchs beschädigt sind (Vrla 2007). B – südlicher Hügel der Kernburg (links) und daran angrenzender Grabenabschnitt mit Wall, Zustand nach Beseitigung des Flugbewuchs (Vrla 2008).

I zde vypracoval NPÚ v roce 2008 podklady k záměru úprav směřujících ke stabilizaci zříceniny (Vrla–Štětina–Janál 2008). V témže roce došlo za pomoci obce Podhradní Lhota k vyčištění zanedbaného areálu. Díky tomuto zásahu byly odstraněny křoviny i stromy poškozující zdivo. Hradní jádro i přilehlé valové opevnění bylo zbaveno neprostupného porostu a bylo jej možno opět vnímat v celé jeho mohutnosti a kráse (obr. 8/B). I když k následným konzervačním pracím doposud nedošlo, areál hradu je od té doby každoročně čištěn a tak i důstojně prezentován návštěvníkům.

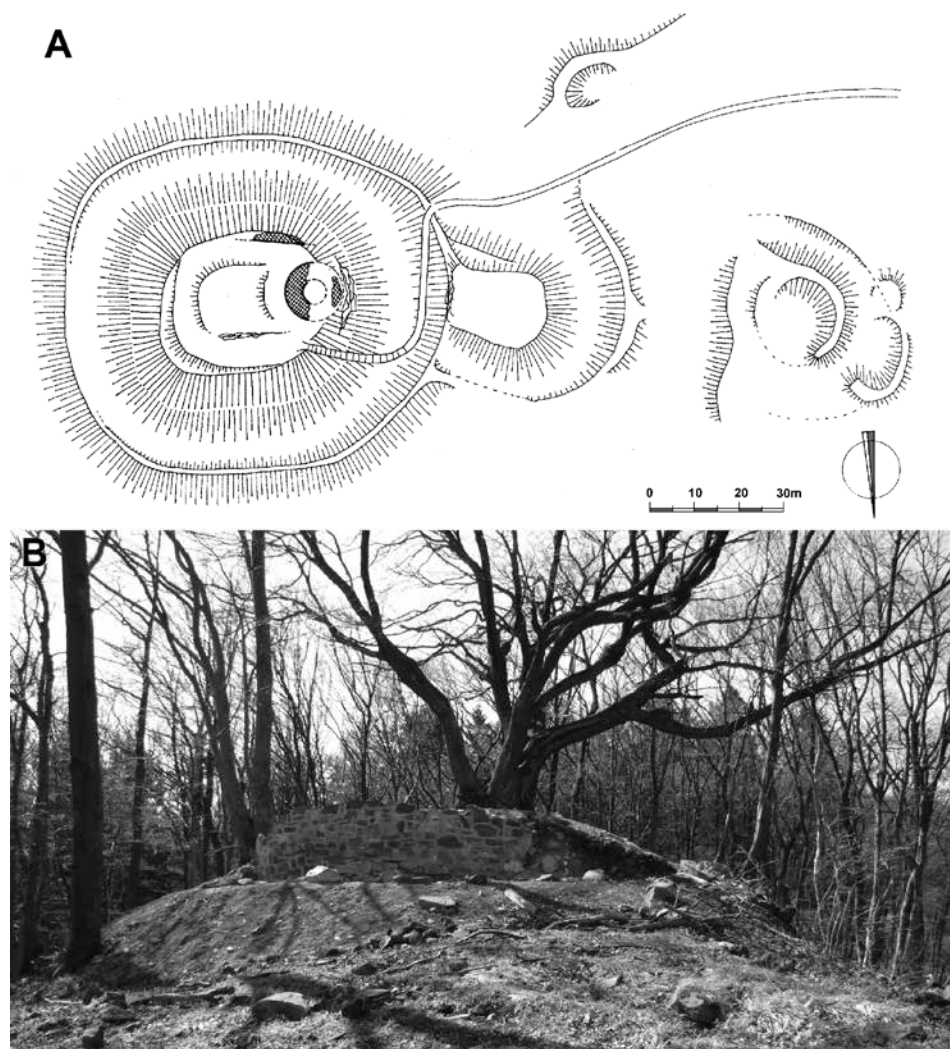
Obr. 9. Zuvačov, k. ú. Komňa, okr. Uherské Hradiště. A – půdorys areálu zříceniny hradu s vyznačením skutečných rozměrů kruhové věže (Vrla 2010). B – pohled na zakonzervovanou zříceninu kruhové věže od východu (Vrla 2010).

Abb. 9. Zuvačov, Katastergebiet Komňa, Bezirk Uherské Hradiště. A – Grundriss des Areals der Burgruine mit Kennzeichnung der tatsächlichen Abmessungen des Rundturms (Vrla 2010). B – Blick auf die konservierte Ruine des Rundturms von Osten (Vrla 2010).

logický průzkum prokázal výstavbu hradu již v období kolem poloviny 13. století, jeho zánik pak nastal při polovině století patnáctého. Jsou zde dochovány mohutné terénní útvary hradního jádra s předhradím obklopené valy a příkopy, v předpolí je možno nalézt pozůstatky externího opevnění. V hradním jádru dnes vystupují nad povrch zbytky okrouhlé věže (obr. 9; Kohoutek 1995, 43–47; Plaček 2001, 729–730).

Právě tato věž byla cílem řady amatérských výkopů, které obnažily část jejího zdiva. Na lících věže byly dochovány zbytky omítek, které však záhy zanikly; postupně se začalo velmi rychle rozpadat i nechráněné zdivo a hrozil úplný zánik jeho nadzemní partie.

Nežádoucí situaci ani zde nebylo možno řešit opětovným zasypaním zdiva. I v tomto případě byla tedy zvolena ochranná nadezdívka, která by spolehlivě uchránila originální zdivo. V roce 2009 byla NPÚ zorganizována akce spočívající ve vyčištění a dokumentaci zdiva a v následném vybudování nadezdívky chránící obnaženou část zdiva věže (obr. 9/B). Na hradě Zvačově však došlo i na další potřebné úpravy. Bylo nutno zajistit stabilizaci přístupové trasy – množství prošlapávaných stezek poškozovalo cenné archeologické situace i zdivo, pohyb po nich byl navíc pro návštěvníky poměrně nebezpečný. Z tohoto důvodu byla vytipována optimální trasa, jejíž náročnější úseky byly vybaveny jednoduchými terénními schodišti (obr. 10/B). V předpolí zříceniny byla instalována informační tabule, která prostor zříceniny nijak neznehodnocuje a poskytuje návštěvníkovi solidní aktuální informace o hradě (obr. 10/A).<sup>1</sup> Kromě prací průzkumných a dokumentačních a odborného dohledu byly ostatní práce kapacitně i finančně zajištěny ze strany obce Komňa.

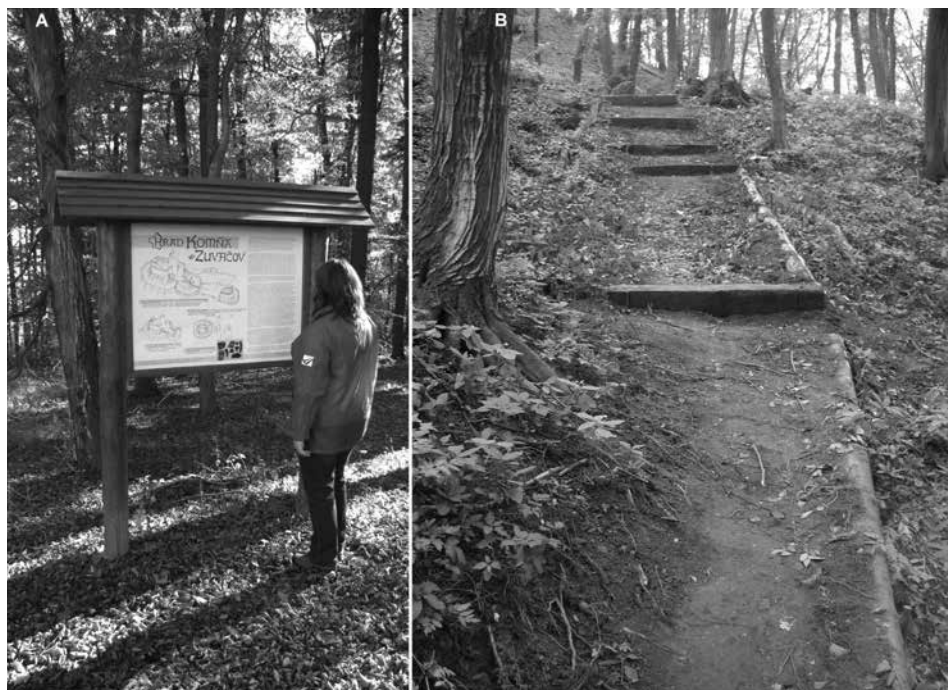
Obr. 10. Zvačov, k. ú. Komňa, okr. Uherské Hradiště. A – tabule informačního systému situovaná západně, v předpolí zříceniny hradu (Vrla 2014). B – terénní schodiště, vybudované na některých úsecích přístupové trasy; jihozápadní svah okružního valu, pohled od západu (Vrla 2014).

Abb. 10. Zvačov, Katastergebiet Komňa, Bezirk Uherské Hradiště. A – westlich im Vorfeld der Burgruine angebrachte Schautafel des Informationssystems (Vrla 2014). B – an einigen Abschnitten der Zugangstrasse angelegte Geländetreppe, Südwesthang des Ringwalls, Blick von Westen (Vrla 2014).

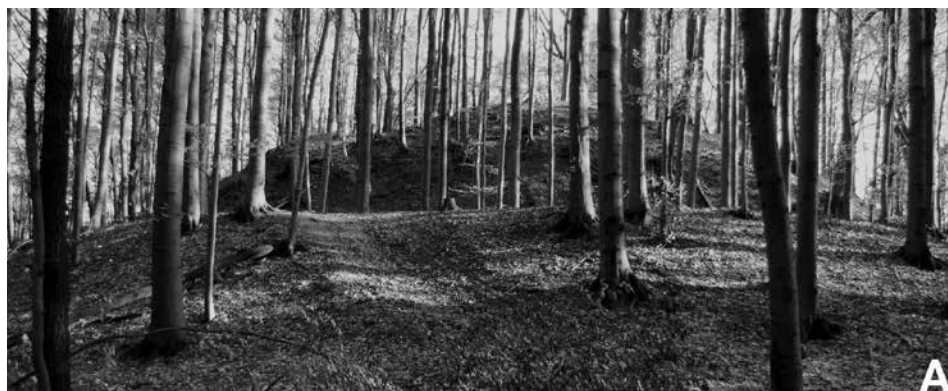
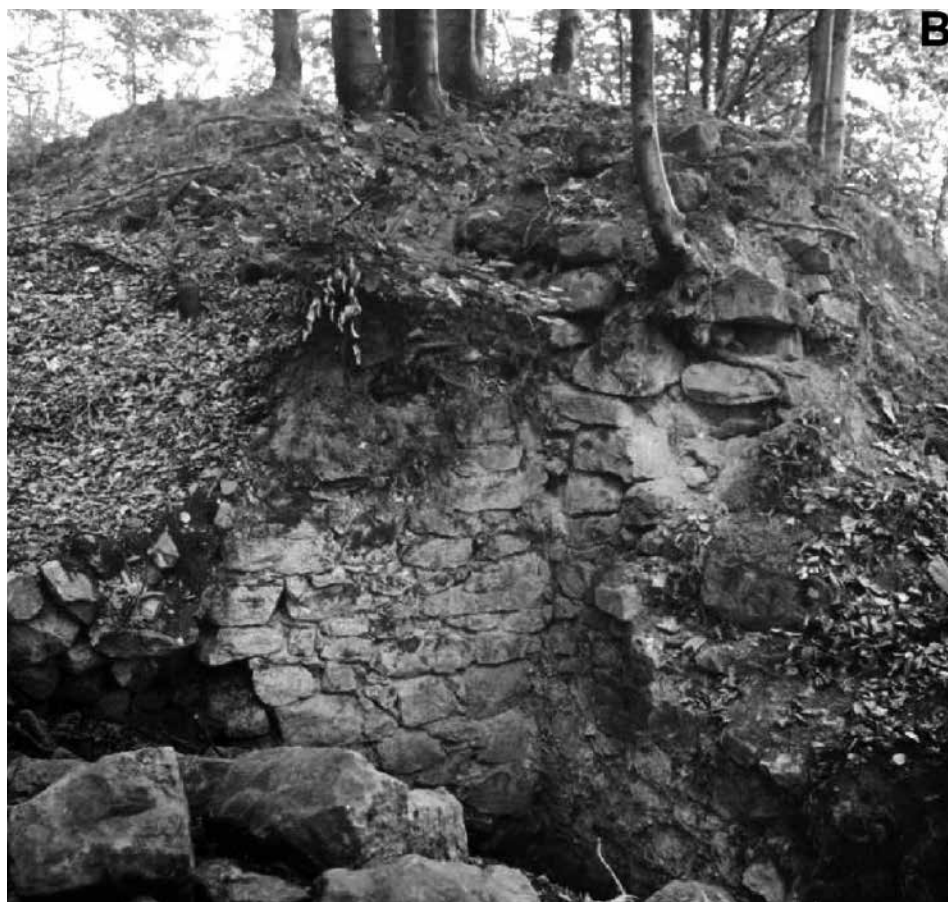
Obr. 11. Starý Světlov, k. ú. Podhradí u Luhačovic, okr. Zlín. A – celkový pohled na mohutné terénní útvary hradního jádra od severovýchodu (2012). B – detail koutu jedné z místností v suterénu hradního paláce, fotografie z první poloviny 20. století; tato část památky dnes již neexistuje (fotoarchiv NPÚ).

Abb. 11. Alt Swietlau, Katastergelände Podhradí bei Luhačovice, Bezirk Zlín. A – Gesamtblick auf die mächtigen Geländegebilde der Kernburg von Nordosten (2012). B – Detail einer Raumecke im Souterrain des Burgpalas. Foto aus der ersten Hälfte des 20. Jhdt.; dieser Teil des Denkmals existiert heute nicht mehr (Fotoarchiv des Nationalinstituts für Denkmalpflege).

Poměrně vysoko položená zřícenina hradu zaujímá skalnaté návrší tvořící součást hřebene Vizovických vrchů mířícího od dominantní hory Komonec (672 m n. m.) západním směrem. Hrad byl založen zřejmě v první polovině 14. století jako významné sídlo jedné z rodových větví Šternberků, v 15. století se stal důležitým vojenským a strategickým centrem. Na počátku 16. století je připomínán jako pustý. Do dnešního dne se z rozsáhlého hradu dochovaly impozantní terénní útvary (obr. 11/A) a pozůstatky zděných konstrukcí, soustředěné v prostoru hradního jádra.

Jak bylo možno zjistit ze shromážděné historické dokumentace, nadzemní partie zdíva hradu podlehly poměrně rychlé zkáze, některé z nich, zachycené ještě na nepříliš starých fotografiích, dnes již neexistují (obr. 11/B). Podobně jako u Zuvačova i zde je terén dlouhodobě narušován přístupovými stezkami, jejichž prošlapávání způsobuje závažná poškození (ničení archeologických situací i obnažovaných partií zdíva apod.).

V roce 2012 zpracoval NPÚ na žádost obce Podhradí u Luhačovic záměr opravy památky (Vrla 2012). Ve srovnání s ostatními zde uvedenými akcemi byl potřebný rozsah prací na Starém Světlově podstatně větší. Bylo to dáno především stupněm narušení dlouhých úseků hradeb a zdíva paláce. Zmíněný záměr byl následně vtělen do projektu, na jehož realizaci obec získala dotaci z Programu rozvoje venkova. Vlastní realizace započala v roce 2013, opět průzkumnými pracemi zajišťovanými NPÚ a archeology (Z. Schenk a J. Mikulík, Muzeum J. A. Komenského v Přerově). Součástí těchto prací bylo i pokácení vybraných stromů rostoucích přímo ze zdíva či zdívo výrazně poškozujících. Vzápětí pak započaly práce stavební, jejichž cílem byla citlivá konzervace ohrožených líců zdíva a následně vyzdění ochranné nadezdívky. Stejně jako u jiných lokalit bylo dbáno o to, aby výraz této nadezdívky nepoškodil přírodně-architektonické prostředí památky (obr. 12/B). V některých místech, kde byly lícové partie poškozeny do velké hloubky pod povrchem, byly pohledové lícové partie provedeny z kamenného zdíva skládaného nasucho (obr. 12/A). Na obtížně schůdných místech přístupové trasy byla zřízena jednoduchá terénní schodiště. V rozsáhlém areálu zříceniny byly následně instalovány prvky informačního systému sestávajícího ze tří informačních tabulí situovaných u přístupových cest a v areálu předhradí a dále souboru drobných pultů, na kterých jsou vyobrazeny vizuální rekonstrukce možného vzhledu vybraných partií hradu v době jeho existence (obr. 13). Na tyto práce by měla v nejbližší době navázat konzervace zdíva paláce, čímž by byl účel akce naplněn v celém rozsahu (Vrla 2013).

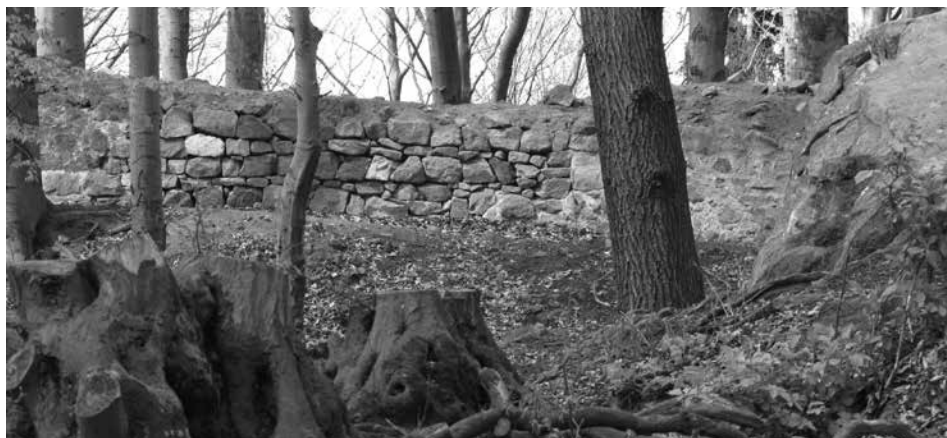
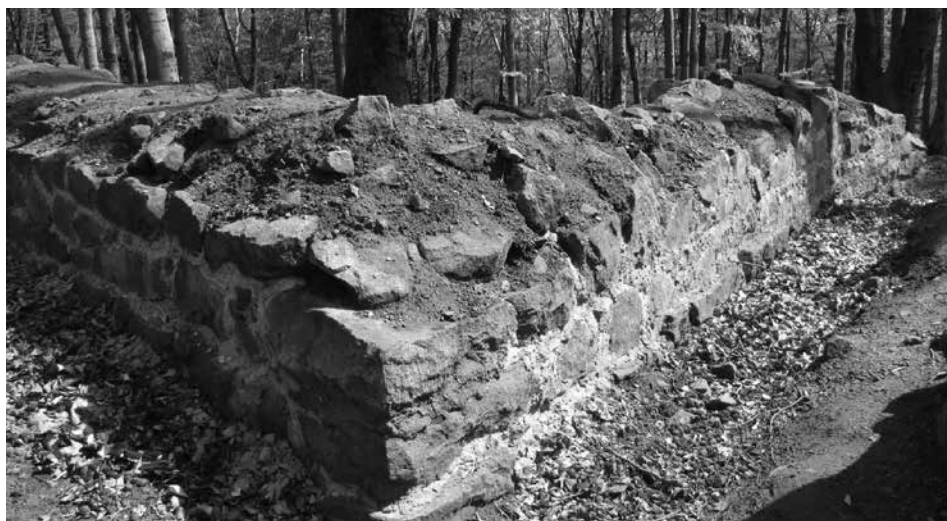
Obr. 12. Starý Světlov, k. ú. Podhradí u Luhačovic, okr. Zlín. Ukázky zakonzervovaného zdiva, opatřeného ochrannou nadezdívkou. A – severozápadní úsek hlavní hradby jádra, pohled od východu, uprostřed partie líce, kladená nasucho (Vrla 2014). B – západní nároží zřícenin paláce, pohled od západu (Vrla 2014).

Abb. 12. Alt Swietlau, Katastergebiet Podhradí bei Luhačovice, Bezirk Zlín. Proben des mit einer Schutzübermauerung versehenen konservierten Mauerwerks. A – nordöstlicher Abschnitt der Hauptwehrmauer des Kernareals, Blick von Osten, in der Mitte Vorderflucht einer Trockenmauerwerkspartie (Vrla 2014). B – Westecke der Palasruinen, Blick von Westen (Vrla 2014).

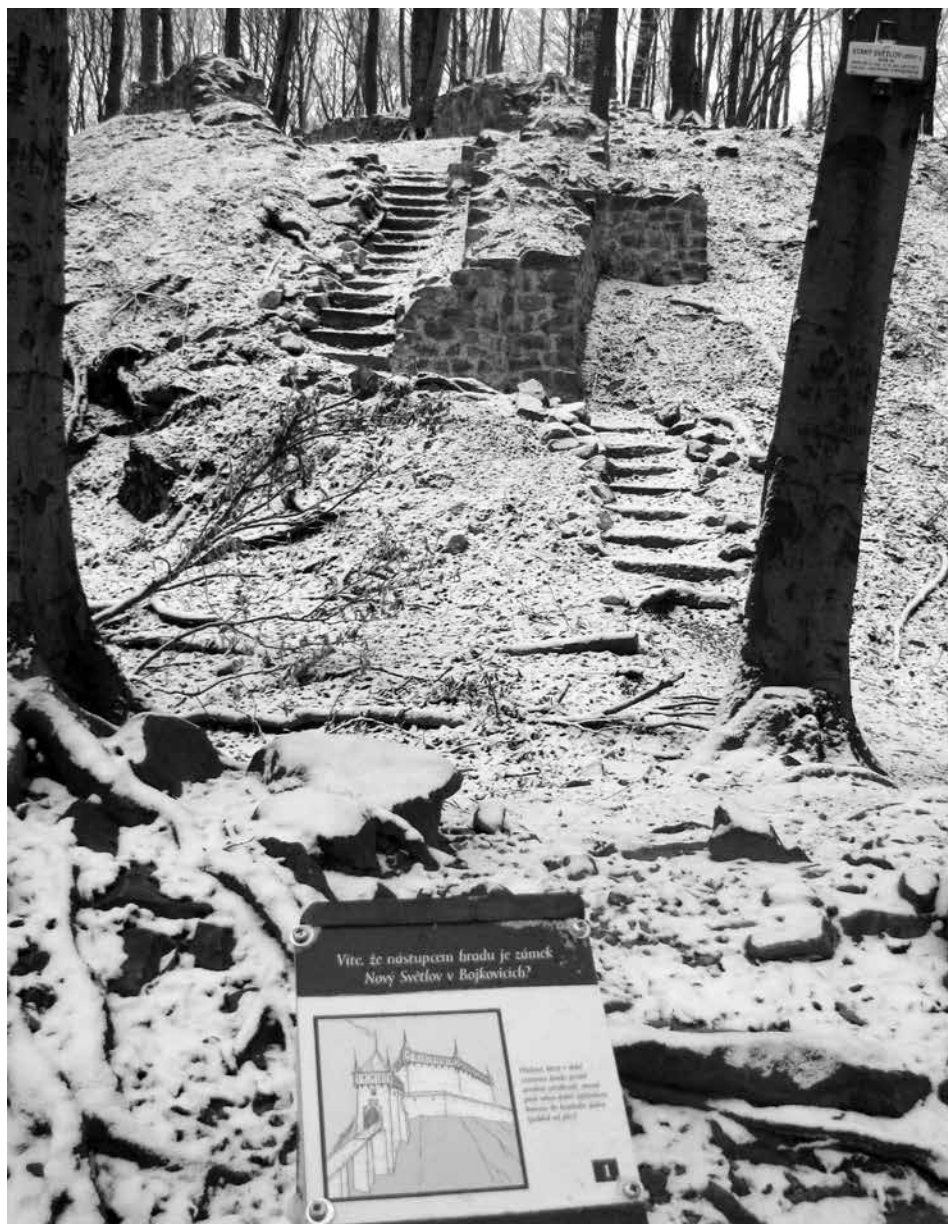
Obr. 13. Starý Světlov, k. ú. Podhradí u Luhačovic, okr. Zlín. Konzervované torzo brány jádra, pohled od jihozápadu; v popředí informační pult s pokusem o pohledovou rekonstrukci podoby této partie hradu v době jeho existence (Vrla 2013).  
Abb. 13. Alt Swietlau, Katastergebiet Podhradí bei Luhačovice, Bezirk Zlín. Konservierter Torso des Kernburgtors, Blick von Südwesten; im Vordergrund Schaupult mit hypothetisch rekonstruiertem ehemaligem Aussehen dieser Partie der Burg (Vrla 2013).

Starý Světlov, Šarov). V souvislosti s touto problematikou je užitečné zmínit fakt, že po instalaci drobných obrázkových panelů na Starém Světlově (obr. 13) došlo k výraznému poklesu drobného „běžného“ poškozování lokality (kupř. odpadky, ohniště). Tato zařízení umožňují, aby si i nepoučený návštěvník uvědomil, že se nachází v místech někdejší významné a mohutné stavby, což může kladně ovlivnit jeho vztah k danému místu. Kromě těchto aktivit byla v souvislosti s chystanými či probíhajícími pracemi pořádána řada přednášek pro veřejnost, a to přímo na
