ARCHEOLOGICKÝ VÝSKUM REFORMOVANÉHO KOSTOLA NA ZEMPLÍNSKOM HRADISKU

PETER TAJKOV

Abstrakt: Príspevok predkladá výsledky archeologického výskumu kostola reformovanej cirkvi na včasno-historickom hradisku v obci Zemplín v rokoch 2013 a 2014 v kontexte staršieho archeologického bádania na lokalite. Výskumom bol rekonštruovaný pôdorys jeho najstaršej stavebnej fázy z 12. storočia a ďalších zaniknutých stavebných etáp.

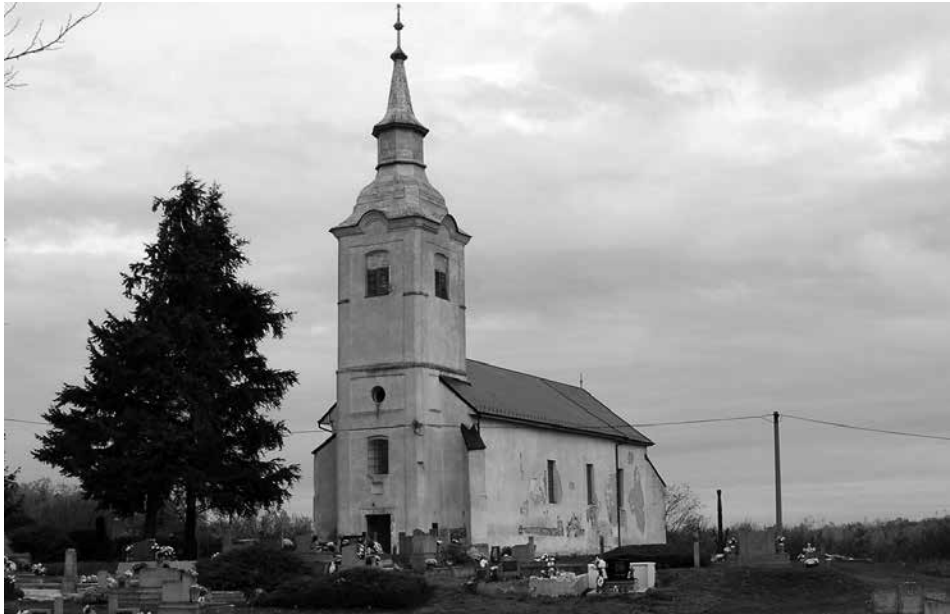
Obr. 1 Kostol reformovanej kresťanskej cirkvi v Zemplíne. Foto P. Tajkov.

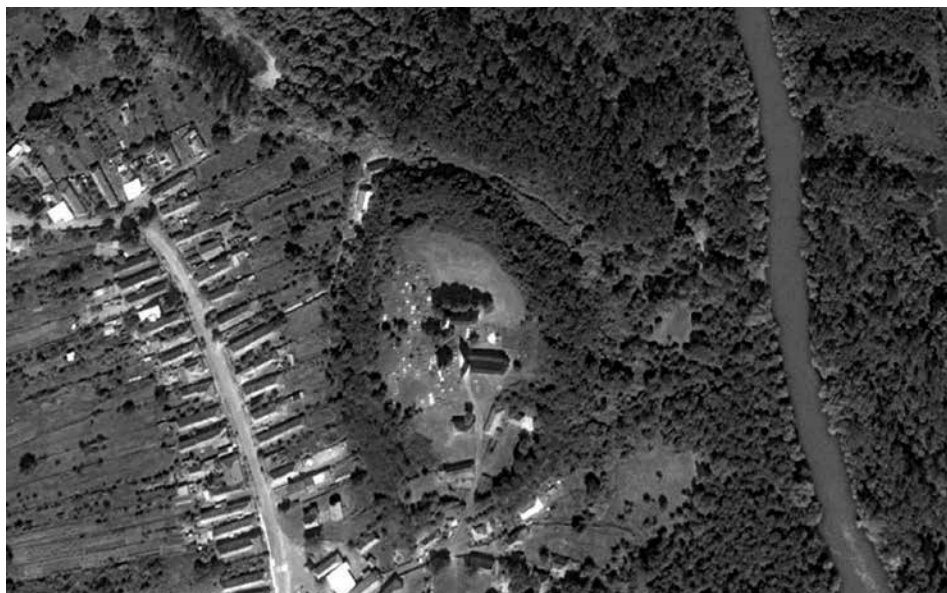
Obr. 2. Zemplínske Hradisko. Foto archív autora – zdroj GoogleEarth.
Abb. 2. Sempliner Burgwall. Foto Archiv des Verfassers – Quelle GoogleEarth.

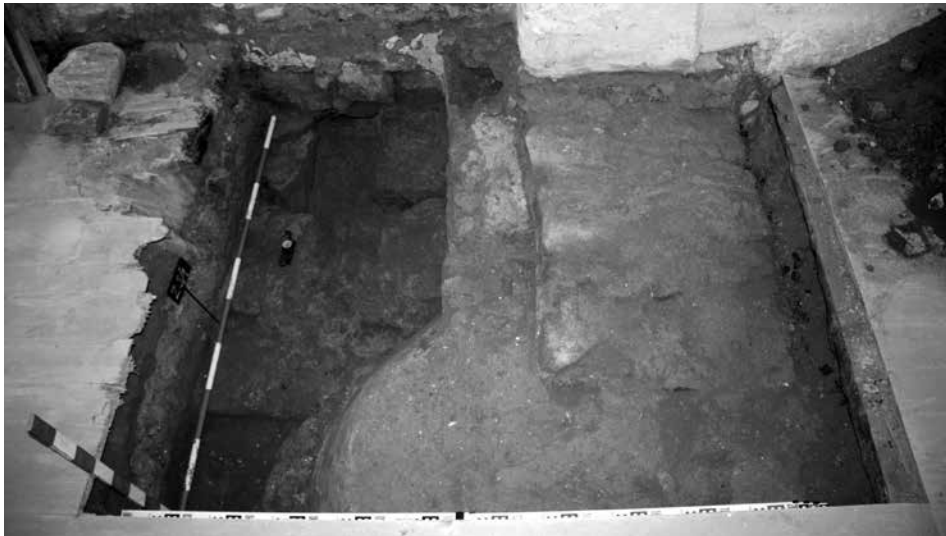
Obr. 6. Zemplín, reformovaný kostol. Sonda S1/13, základové murivo víťazného oblúka neskorogotického presbytéria a barokovej kazateľnice stojace na základoch apsidy románskeho kostola. Foto A. Balogh.
 Abb. 6. Zemplín, reformierte Kirche. Sondierschnitt S1/13, Grundmauer des Triumphbogens des spätgotischen Chorraums und der auf den Fundamenten der Apsis der romanischen Kirche stehenden barocken Kanzel. Foto A. Balogh.

pôvodné parapety a záklenky). Archeologickým výskumom sme objavili základy jeho, dnes už zaniknutého, víťazného oblúka, z veľkej časti spočívajúce na základoch bývalej apsidy (obr. 6 a 9). Ide o kamenné murivo z lomových kameňov, spájané mäkkou droľivou, okrovohnedou maltou s výrazným podielom bielych vápenných granuliek. O niečo neskôr bola románska loď predĺžená západným smerom, čo okrem iného dokladá zamurované neskorogotické okno v južnej stene tohto predĺženia, ale i náročné oporné piliere dostavby. Výskumom sme zachytili časť jej zaniknutého západného uzáveru v dnešnej veži kostola. V juhovýchodnom rohu tejto lode sme objavili aj schod k veľkej, dnes už zamurovanej sedílii. S cieľom overiť prípadnú stavebnú medzifázu presbytéria (jeho rovný uzáver) sme otvorili sondu v severnom rohu dnešného polygónu (S8/13). Žiadne zaniknuté murivo sme tu však neobjavili, napriek tomu sme mali možnosť opäť dokumentovať pomerne prudké zvažovanie pôvodného terénu smerom na východ. Základy svätyne sú tu o bezmála 1,5 metra hlbšie ako jej základy pri víťaznom oblúku. Tomu nasvedčuje aj hrubá vrstva hlinitej homogénnej navážky, ktorá vznikla v snahe staviteľov vyrovať prirodzený sklon svahu. V tejto stavebnej etape bol pravdepodobne zamurovaný románsky južný vstup do kostola a o niečo východnejšie bol prerazený väčší vstupný otvor, ktorý slúžil až do prvej polovice 20. storočia.

Snáď niekedy v období baroka bola pri severnom pilieri neskorogotického víťazného oblúka vybudovaná, rovnako už dnes zaniknutá, kazateľnica, o ktorej svedčia jej oválne základy (obr. 6). K nej sa viazala aj posledná historická dlážka tvorená lomovým andezitom v maltovom lôžku.

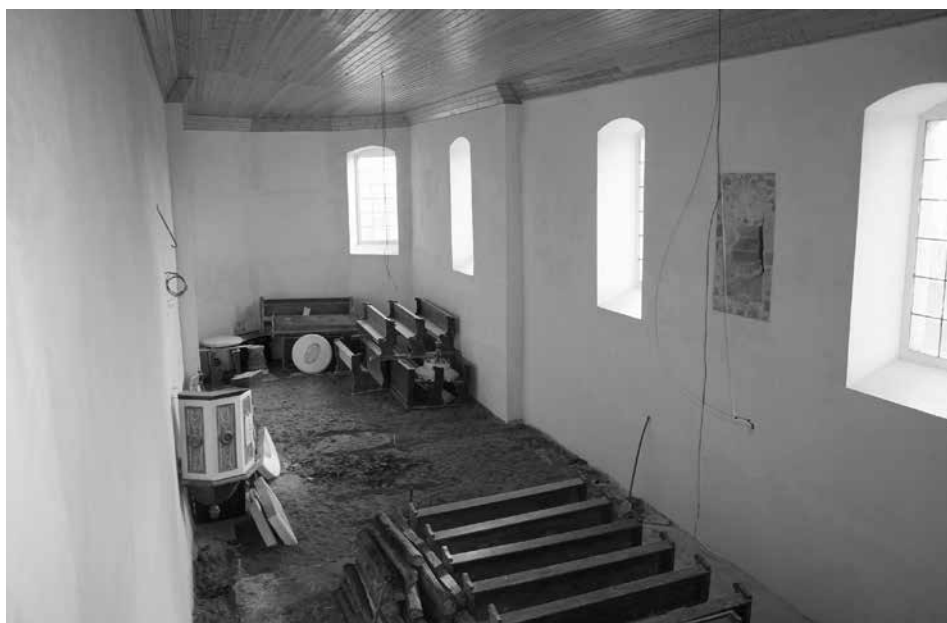
Obr. 7. Zemplín, reformovaný kostol. Stav interiéru na začiatku druhej etapy archeologického výskumu v roku 2013. Foto A. Balogh.

Výskum v interiéri realizovaný v roku 2013 bol vyvolaný obnovou, resp. výmenou podlahy kostola. V prvej fáze, pred odstránením drevenej a betónovej podlahy, sme v kostole umiestnili tri sondy. Získali sme tak základné poznatky o vertikálnej stratigrafii lokality a určité predstavy o dimenziách starších stavebných etáp kostola. Neskôr bola postupne odkrytá väčšia časť podlahy kostola, kedy sme pokračovali odkrytím ďalších 9 sond, čo už prinieslo ucelené poznatky, najmä k pôdorysnej dispozícii najstaršej stavebnej fázy kostola (obr. 6).

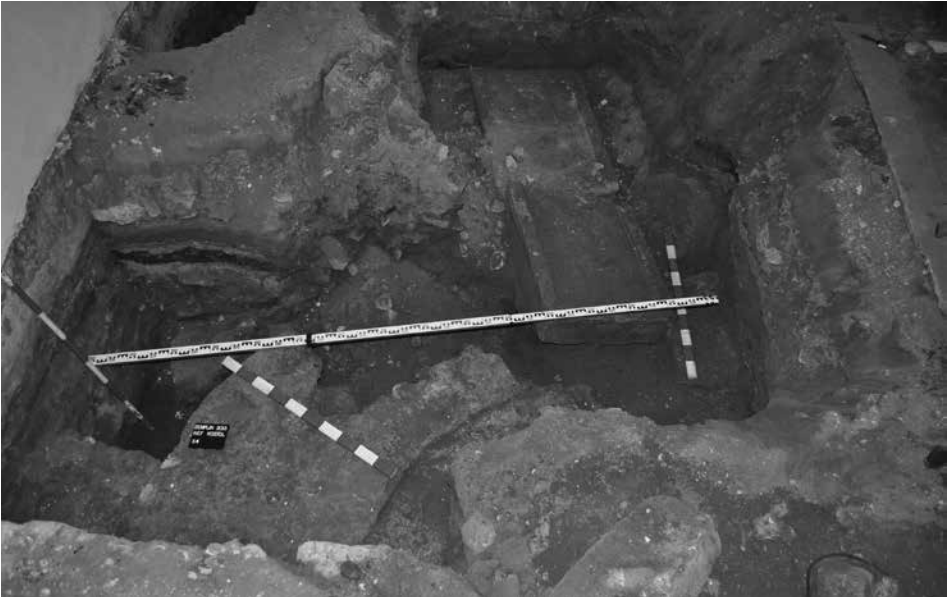
Obr. 8. Zemplin, reformovaný kostol. Sondy S4 a S6/13, základové murivo apsidy a náhrobná platňa z roku 1600. Foto A. Balogh.
Abb. 8. Zemplin, reformierte Kirche. Sondierschnitte S4 und S6/13, Grundmauer der Apsis und Grabplatte aus dem Jahr 1600. Foto A. Balogh.

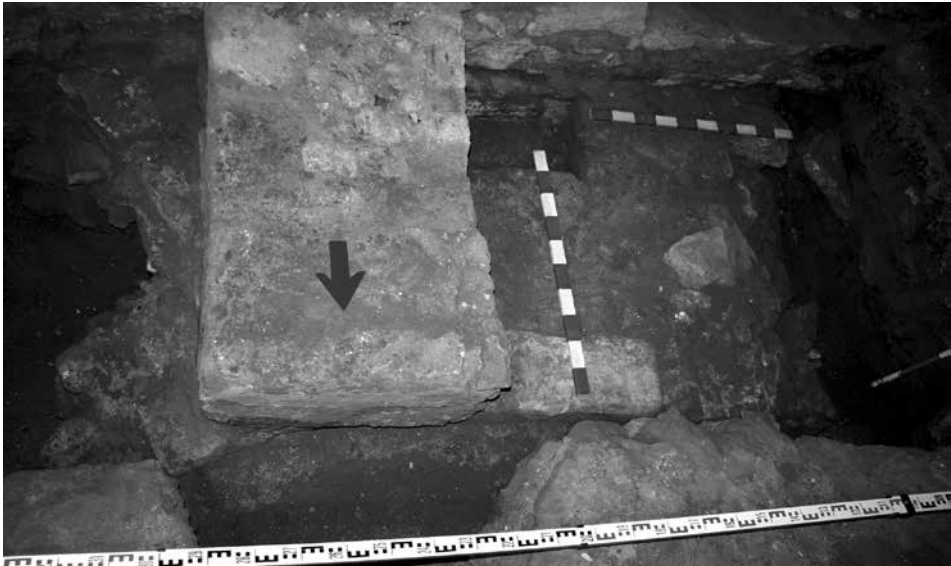
Obr. 9. Zemplin, reformovaný kostol. Sonda S5/13, základové murivo víťazného oblúka neskorogotického presbytéria stojace na základoch apsidy románskeho kostola. Foto A. Balogh.
Abb. 9. Zemplin, reformierte Kirche. Sondierschnitt S5/13, Grundmauer des Triumphbogens des auf den Fundamenten der Apsis der romanischen Kirche stehenden spätgotischen Chorraums. Foto A. Balogh.

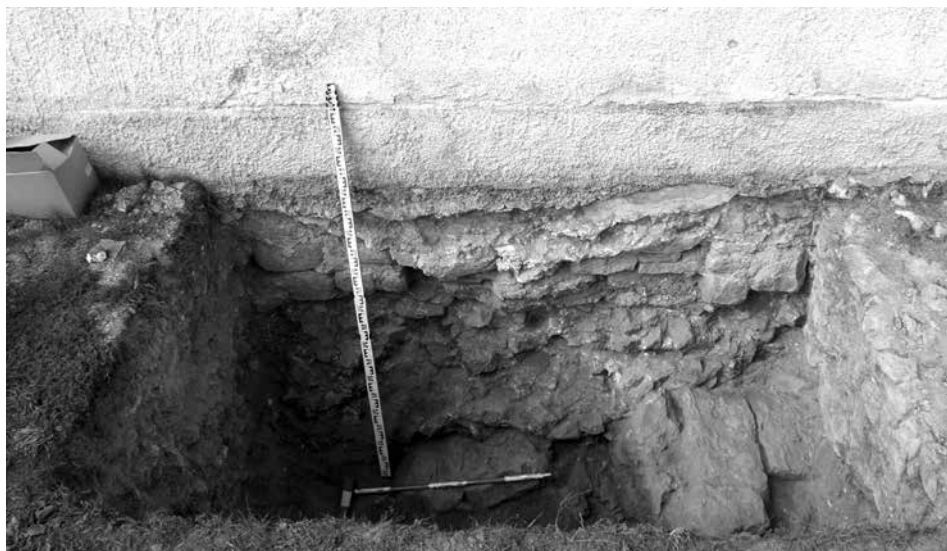
Obr. 10. Zemplín, reformovaný kostol. Sonda S7/14, základové murivo románskeho kostola a tzv. babinca stojace na skalnom geologickom podloží v miestach prerazeného gotického vstupu do kostola. Foto A. Balogh.

miestach bolo základové liate murivo románskeho kostola postavené priamo na skalnom podloží, nachádzajúcim sa len ca 1m od pôvodnej úrovne terénu (obr. 10). Oveľa intenzívnejšia bola stavebná činnosť na severnej strane kostola. V sonde S1/14 sme zachytili murivo prístavané k pôvodnému severozápadnému nárožiu románskeho kostola, avšak previazané s jeho neskorogotickou západnou prístavbou. Po následnom plošnom odkryve humusovej vrstvy sa ukázalo, že sa pôvodne jednalo o mohutnú neskorostredovekú severnú prístavbu s opornými piliermi, rozdelenú na tri samostatné priestory (obr. 13). Západný priestor – kaplnka so skoseným náro-

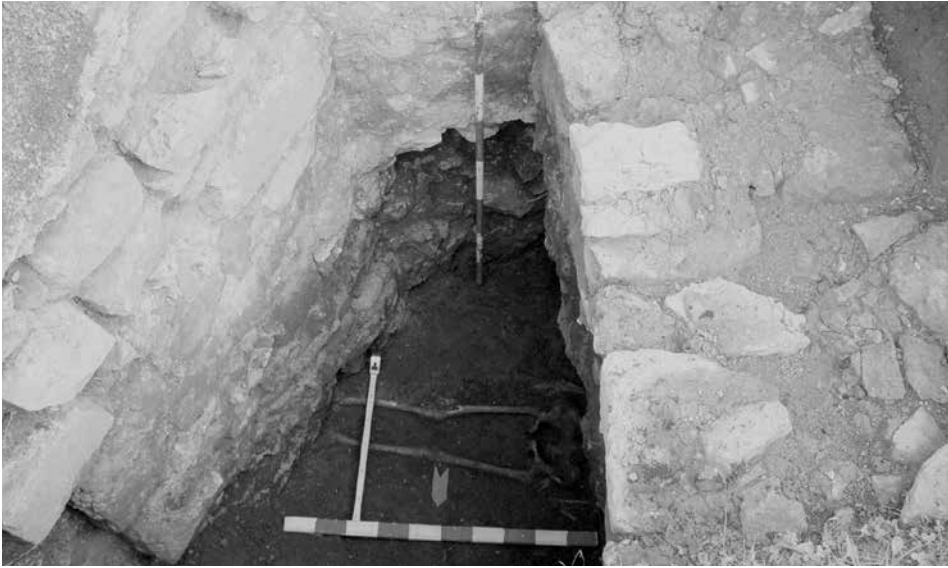
Obr. 11. Zemplín, reformovaný kostol. Sonda S4/14, hrob v superpozícii so základovými murivami oporného piliera presbytéria a sakristie. Foto A. Balogh.

V roku 2014 prebehla ďalšia výskumná etapa, už výhradne v exteriéri. Výskum bol vyvolaný snahou vlastníka upraviť, resp. znížiť terén okolo kostola, najmä na jeho severnej strane. Jedným z našich výskumných cieľov bolo pokúsiť sa aj o zachytenie starších hrobov prikostolného cintorína, ktoré by nám mohli spresniť počiatky výstavby kostola. Ukázalo sa však, že hroby v bezprostrednej blízkosti stavby boli porušené mladšími zásahmi. Zachytili sme tak len fragmenty hrobov, resp. ľudských kostier a jeden hrob v superpozícii s murivom zaniknutej sakristie (obr. 11). Opäť však bez sprievodných hrobových náleзов, a to ani v sekundárnych polohách.

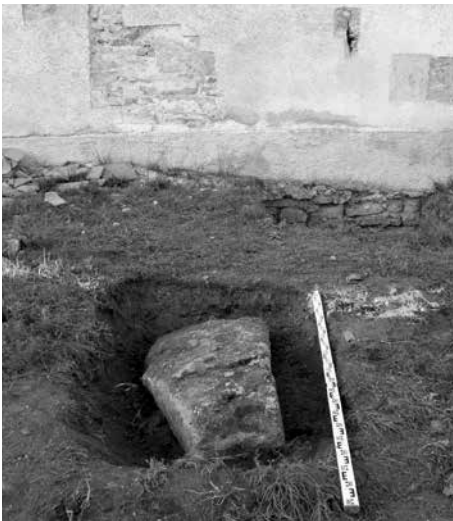
Obr. 12. Náhrobný kameň pri južnom múre kostola. Foto A. Balogh

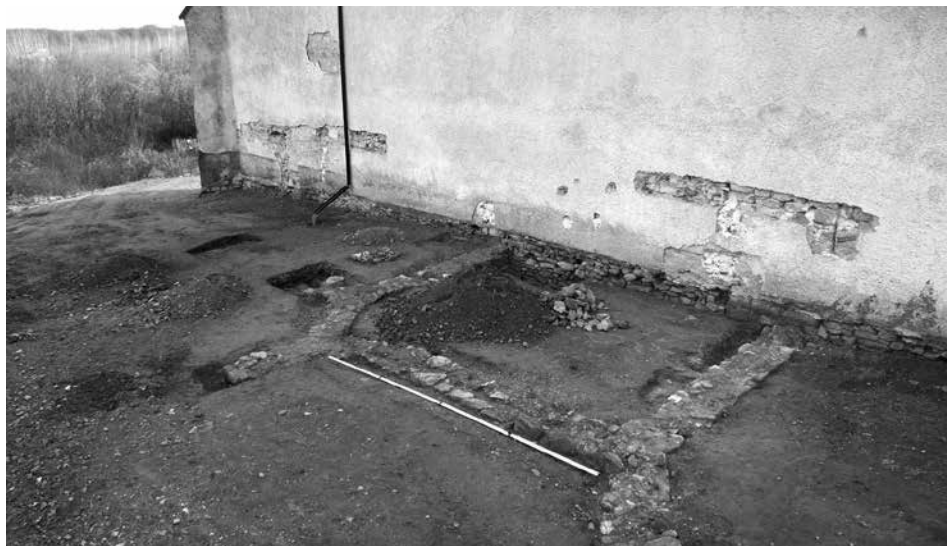
Obr. 13. Zemplin, reformovaný kostol. Základové murivá severnej neskorogotickej kaplnky. Foto A. Balogh.

žím a vnútornou svetlosťou ca 7×5 m – bol pôvodne otvorený do lode kostola azda arkádou, ako o tom svedčí chýbajúce kvádrové murivo v jej severnej stene. V strednom, najmenšom priestore s vnútornou svetlosťou ca 5×4 m sme zachytili aj fragmenty jeho dlážky tvorené tehlovými dlaždicami ($20 \times 20 \times 4$ cm) so skosenou hranou. Východný priestor, pristavaný už k polygonálnemu presbytériu kostola, možno interpretovať ako sakristiu. Už v roku 2013 sme v interiéri preskúmali prah jej vstupu, prerazeného do steny presbytéria. Celá severná prístavba pravdepodobne zanikla už na konci 17. storočia, v súvislosti so zničením hradu.

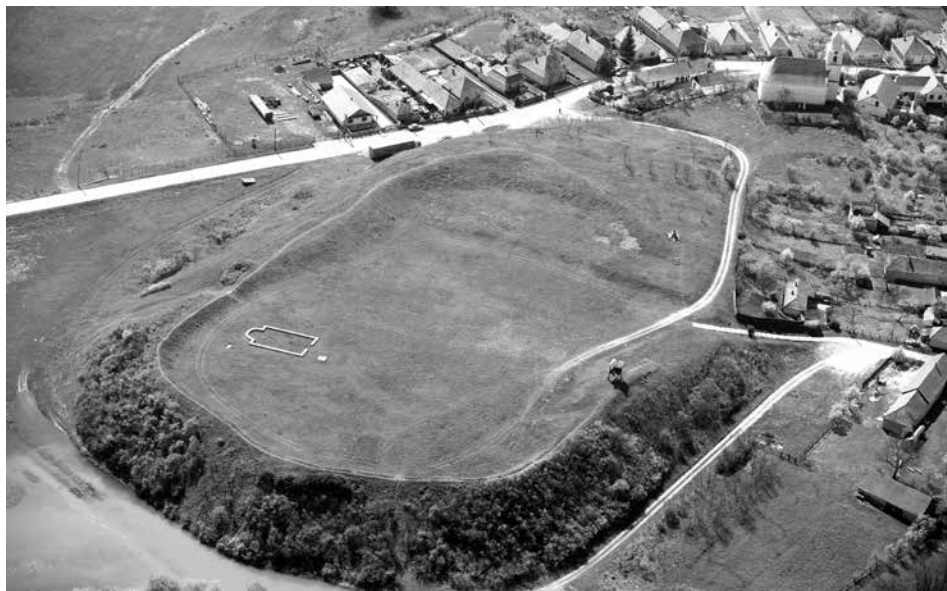
Obr. 14. Hradisko v Borsode (HU). Foto archív autora.

najstaršieho člena rodu Miškovcov – predstaviteľov pôvodnej slovanskej aristokracie, neskôr spríbuznenej s Arpádovcami (Steinhübel 2004, 217). Základy pomerne veľkého kostola s polkruhovou apsidou, ktoré tu boli objavené, sú datované do polovice 11. storočia (Wolf 2005, 131–139; obr. 14, 14a). Približne v tom čase bolo severnejšie, na terase Hornádu, vybudované ďalšie komitátne hradisko Abaujvár (Gádor–Nováki 1976, 44–45). Kamenný kostol tu bol postavený na prelome 11. a 12. storočia, zachovaný bol však, podobne ako v Boršode, len v základoch (Gádor 1980, 443–454; Wolf 2001, 182; obr. 14b, 14c). V rámci horného Potisia bol spomedzi kostolov vybudovaných vo včasnohorskom období pri zemných hradoch pravdepodobne najreprezentatívnejší kostol v Szabolcsi, na pravom brehu Tisy a na hranici bývalej Zemplínskej a Szabolcskej župy. Zvyšky pôvodne trojloďovej baziliky stoja čiastočne dodnes na jeho juhovýchodnom vonkajšom okraji (Németh 1976). Tieto kostoly tak tvorili základnú kostru novovznikajúcej cirkevnej organizácie severovýchodného konfína kráľovstva prvých Arpádovcov. Kým však spomínané kostoly postupne zanikali, resp. upadali spolu so zemnými hradiskami už koncom 13. storočia, zemplínsky kostol prežíval ešte na sklonku stredoveku obdobie veľkorysých úprav. Zaiste to súvisí aj s výstavbou kamenného hradu, ktorý tu s veľkou pravdepodobnosťou vznikol už v 12. storočí a je pre archeológiu stále otvorenou výzvou.

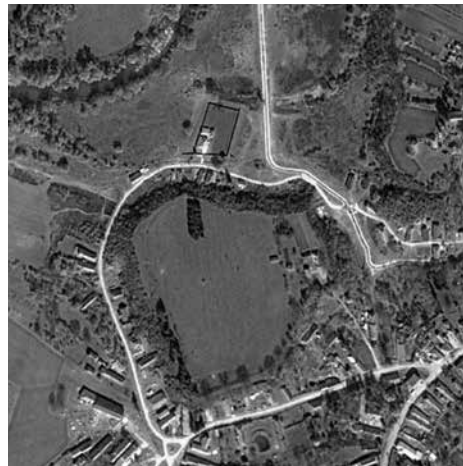
Obr. 14b. Hradisko v Abaujvári (HU). Foto archiv autora – zdroj GoogleEarth.
