**Prezentace archeologických památek v Čechách : archeologické areály in situ
– příklady z Pražského hradu a Vyšehradu**

Archaeologia historica. 2015, vol. 40, iss. 2, pp. 331-351

Presentation of Archaeological Monuments in Bohemia. Archaeological complexes in situ – examples from Prague Castle and Vyšehrad

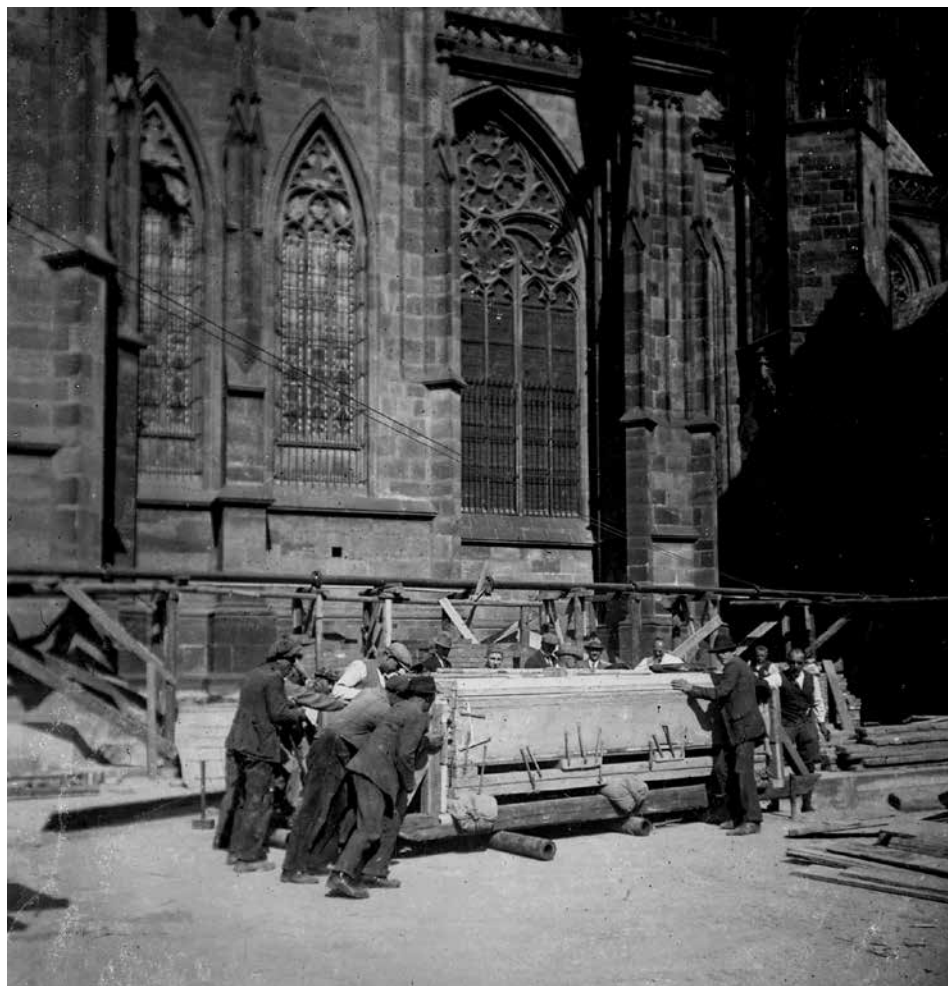
Obr. 1. Pražský hrad, III. nádvoří. Transport hrobu muže s mečem, sekerou a dalšími předměty hrobové výbavy – tzv. bojovníka, objeveného v jihozápadní části III. nádvoří společně s dalšími pohřby. ARÚ AV ČR, Praha, FT000103901.

Abb. 1. Prager Burg, III. Burghof. Abtransport des Grabes eines Mannes – ein sog. Kriegergrab – mit Schwert, Beil und weiteren Grabbeigaben, das zusammen mit weiteren Gräbern im südwestlichen Teil des III. Burghofs entdeckt wurde. Archäologisches Institut der Akademie der Wissenschaften der Republik Tschechien, Prag, FT000103901.

III. nádvoří. To bylo původně členěno do několika výškových stupňů, které byly odděleny vyzděnými rampami. Dle projektu architekta J. Plečnika¹ byla plocha nádvoří jako reprezentativního prostoru vyrovnána do jedné úrovně. Vzhledem k výraznému sklonu původního terénu vznikl pod jižní částí betonové desky nesoucí dlažbu nádvoří průchozí prostor tzv. velkých vykopávek, v němž mohly být dochovány a zpřístupněny odkryté archeologické objekty různého typu a charakteru, a to nejen stavby sakrální, profánní, prvky fortifikačního systému, ale i historické terény někdy o mocnosti až několika metrů (obr. 4).² Západně svatováclavské kaple chrámu sv. Víta, kde byly dochovány pozůstatky sakrálních staveb – západní části předrománské svatovítské baziliky a biskupské kaple sv. Mořice (obr. 5), naopak povrch rostlého terénu stoupá již nad úroveň dlažby. Bloky terénu s těmito stavbami, vyvýšené nad nový povrch nádvoří, zůstaly pohledově přístupné z plochy III. nádvoří v tzv. malých vykopávkách pod speciálním přístřeškem, opatřeným mříží. Nálezy z ostatních zkoumaných míst nádvoří během výzkumu zanikly, nebo – ve výjimečných případech, jakým byl nálezy tzv. bojovníka, některé části roubených staveb, povrchové úpravy terénu a další – byly ať již z prezentačních důvodů či jako objekt možného budoucího zkoumání vyzvednuty v terénních blocích a přemístěny buď do expozice nebo do nově vzniklých tzv. velkých vykopávek, či případně do depozitáře (obr. 1).

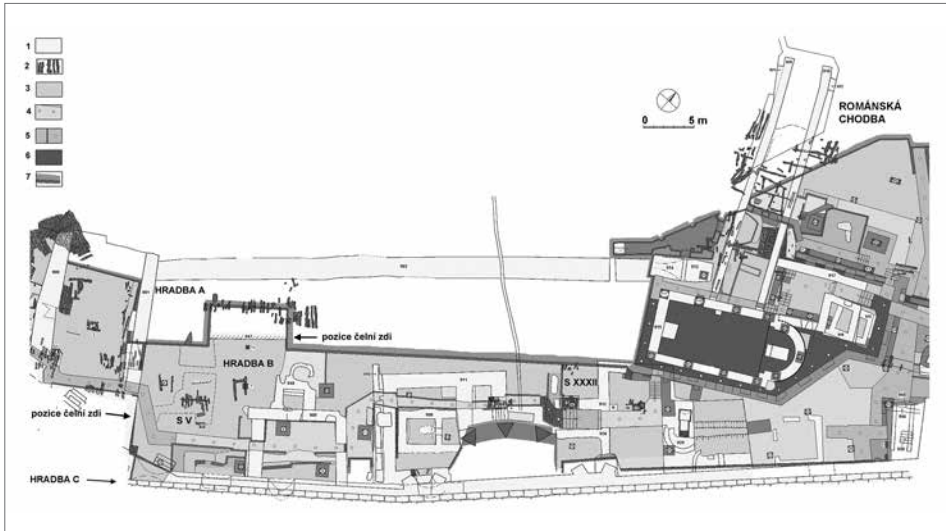
Obr. 2. Pražský hrad, areál pod III. nádvořím. Prostor tzv. velkých vykopávek s vyznačením typů uchovávaných a pokryvných materiálů (Boháčová 2008, obr. 1). 1 – zdiva, 2 – dřevěné konstrukce, 3 – terény; novodobé úpravy: 4 – zpevněná komunikační trasa, 5 – beton / betonová komunikační trasa, 6 – dlažba, 7 – hranice přístupného prostoru. Šedé čtverce s čísly označují nosné pilíře železobetonové desky. Grafické vyhotovení plánu v rámci projektu sanace – firma PERES 1998 v programu Corel.

Převažujícím materiálem je samozřejmě, jak tomu bývá u většiny archeologických prezentací, kámen (obr. 2:1). Kromě pozůstatků na maltu zděné architektury z pravidelných opukových kvádrů i rozmanitého lomového zdiva v areálu ovšem nacházíme i relikty staveb budovaných na hlínu. Hlína je dalším zde běžně vystupujícím materiálem, nikoliv ovšem pouze jako pojivo či zjilovatěle břidličné podloží, ale i jako součást až několikametrových terénních bloků (obr. 2:3), které uchovávají doklady vývoje této části Pražského hradu od jeho počátků vesměs nejméně po období vrcholného středověku. V jihozápadní části areálu jsou pak dochovány mocné hliněné bloky původní dřevohliněné konstrukce dvou nejstarších fází opevnění jádra přemyslovské rezidence. Díky vysokému podílu jílovité frakce v podloží i v nejstarších částech kulturního nadloží se zde ovšem setkáváme ještě s jedním naprosto mimořádným fenoménem. Tím jsou prvky dřevěných konstrukcí (Boháčová 2011; obr. 2:2), ať již jde o výztuž hradby (obr. 6), nebo o zcela unikátně dochované pozůstatky dřevěné zástavby (obr. 11), z nichž nejstarší můžeme díky získaným dendrodatům (Dvorská–Boháčová 1999) datovat do druhé třetiny 10. století (obr. 12).

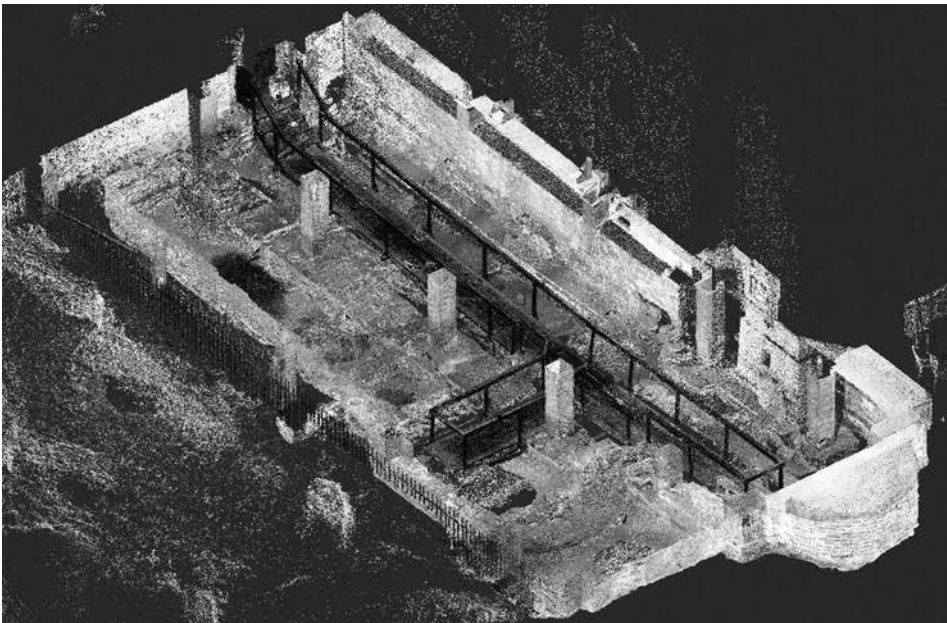
Obr. 3. Praha – Vyšehrad, areál s bazilikou sv. Vavřince. Stav relikvů staveb a situace přirozeného terénu po vybrání novodobých zásypů. Dokumentace 3D Z. Marek (scanner Faroao) v rámci projektu sanace 2011.

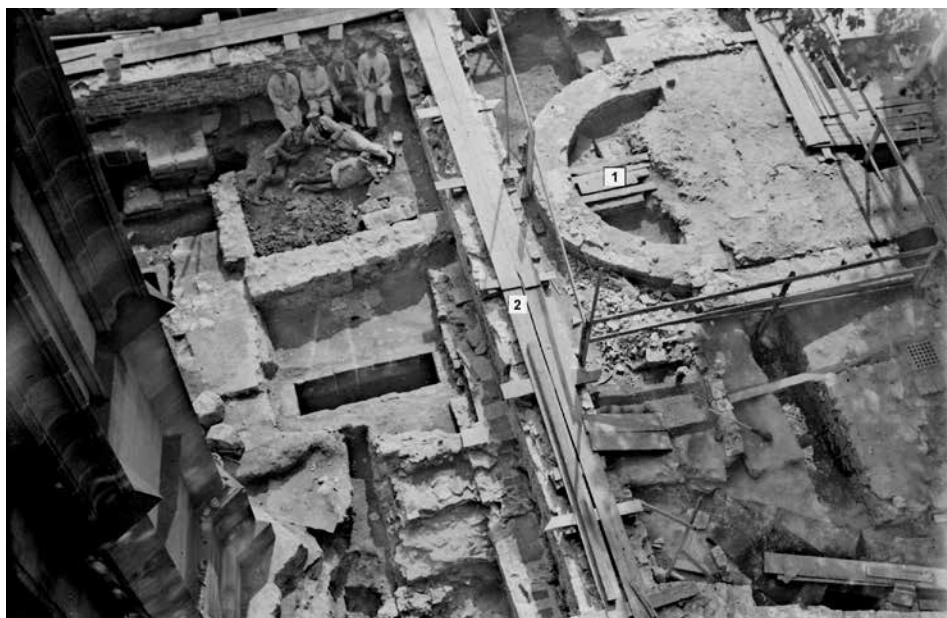
Obr. 5. Pražský hrad, III. nádvoří. Dobový snímek z průběhu výzkumu tzv. rampy, plochy zkoumané při katedrále sv. Víta. 1 – interiér kaple sv. Mořice s podlahovými úpravami, 2 – jižní část transeptu baziliky sv. Víta. Prostor tzv. malých vykopávek. ARÚ AV ČR, Praha, FT000102130.

Na rozdíl od tzv. malých vykopávek, kde zůstaly dochovány především základové partie a spodní části nadzemního zdiva kamenné sakrální architektury (obr. 5), a to včetně části typové i chronologicky různých podlahových úrovní a několika hrobů, archeologické památky prezentované v tzv. velkých vykopávkách jsou daleko rozmanitější, jak pokud jde o typy objektů, tak dochované materiály.

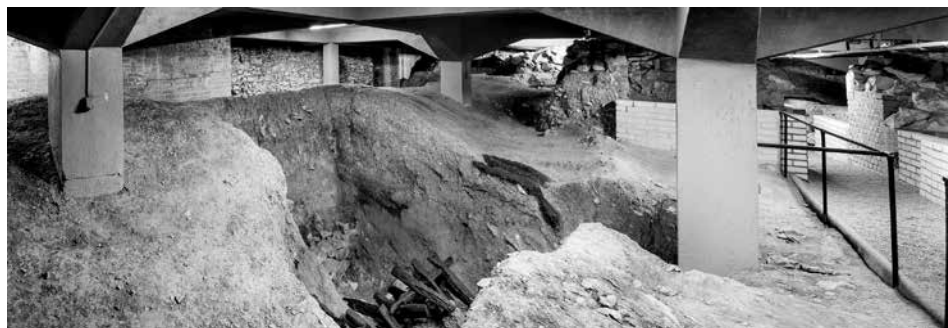
Obr. 6. Pražský hrad, III. nádvoří, západní část. Prezentace vývoje raně středověkého fortifikačního systému – v pozadí (střední část) čelní stěna nejstarší známé hradby Pražského hradu (obr. 2 – hradba A), v popředí dřevěná vyztuž komor mladší hradby (obr. 2 – hradba B), posunutá více k jihu. Zvládnutý povrch terénu odpovídá situaci při budování románské celokamenné hradby (obr. 2 – hradba C) probíhající souběžně s pochozím chodníkem více k jihu (obr. 7). Foto Z. Kačerová, 2014.

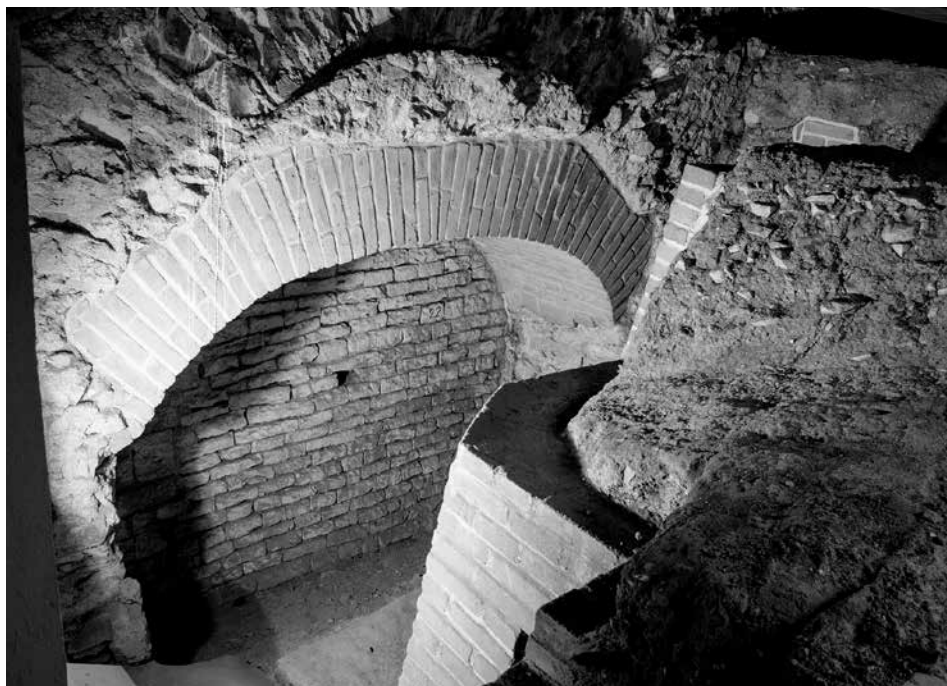
Obr. 7. Pražský hrad, III. nádvoří. Románská hradba (obr. 2 – hradba C), zděná z opukových kvádrů na maltu. Zachována je při jižním okraji areálu, pohledově je zpřístupněná systémem průzorů a vydívek. Průhled mezi obezdívkou vyrovnávacích terénních vrstev a základovým zdivem jižního křídla na obezděný severní líc hradby.

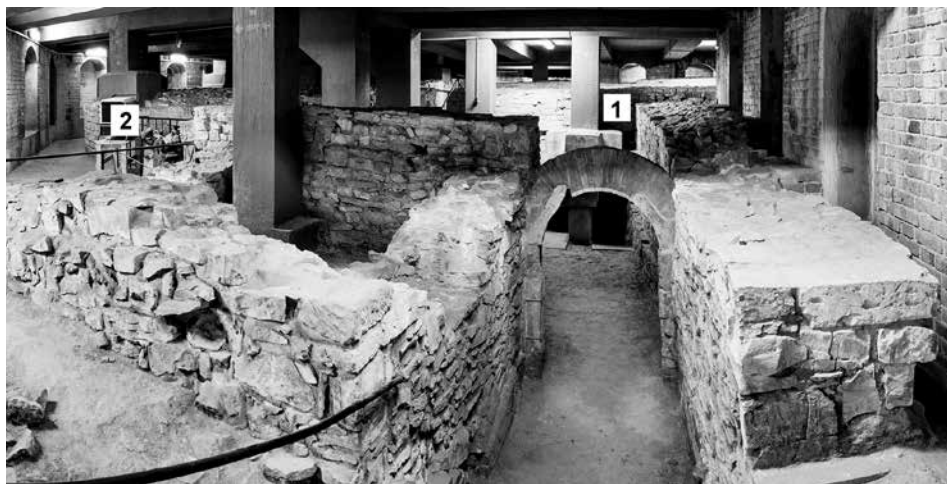
Obr. 8. Pražský hrad, III. nádvoří. Pohled od východu na situaci při východním závěru kostela. 1 – východní zeď románské chodby, 2 – apsida kostela.

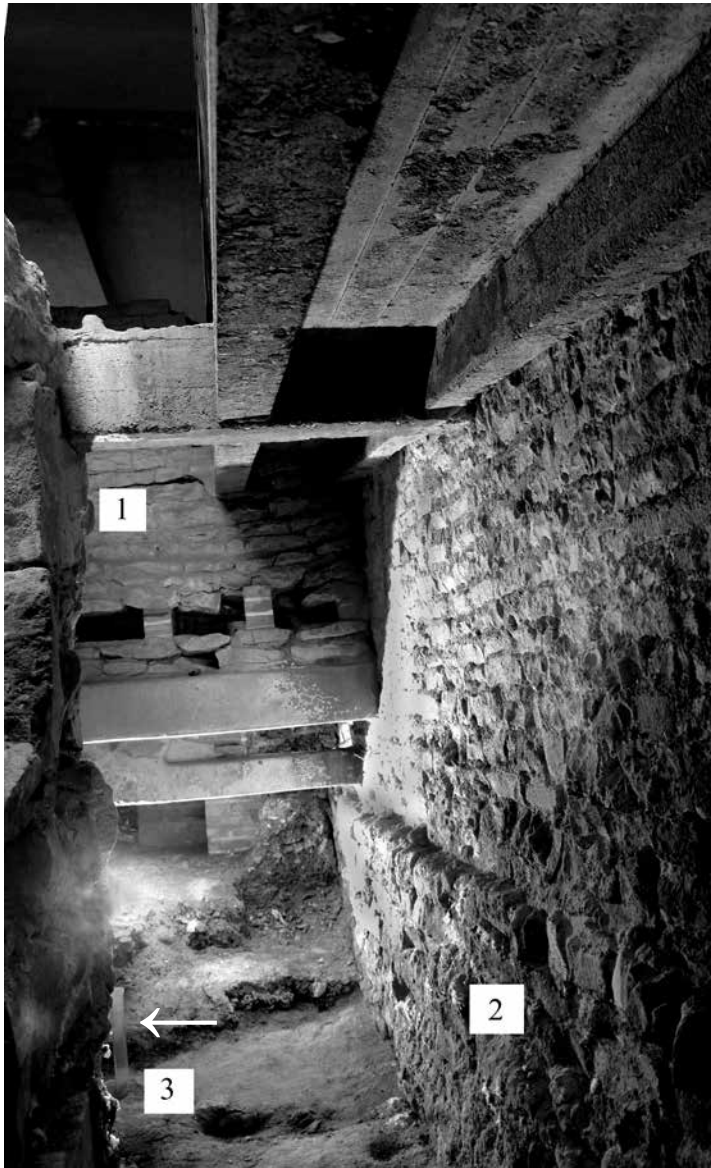
Obr. 9. Pražský hrad, III. nádvoří. Prostor při románské chodbě v pohledu od západu. 1 – báze zdiva západního líce románské chodby nasadající na nosné betonové překlady, 2 – severní obvodové nadzemní i základové zdivo kostela sv. Bartoloměje. V horní části snímku betonová konstrukce prohlídkové trasy, ve spodní pozůstatky kulturního souvrství raného středověku (ca 10. století). V současném povrchu vyznačen prostor písčitého zásypu původní sondy z 20. let, v níž se v době sanace udržovala stojatá voda. Ke sledování hladiny vody byl zásyp opatřen skleněným válcem (3), umožňujícím sledovat výkyvy její úrovně (označeno šipkou). Se změnou klimatu po rekonstrukci desky III. nádvoří došlo po roce 1998 ke značnému poklesu vlhkosti a voda již do této úrovně nedosahuje. Foto Z. Kačerová, 2014.

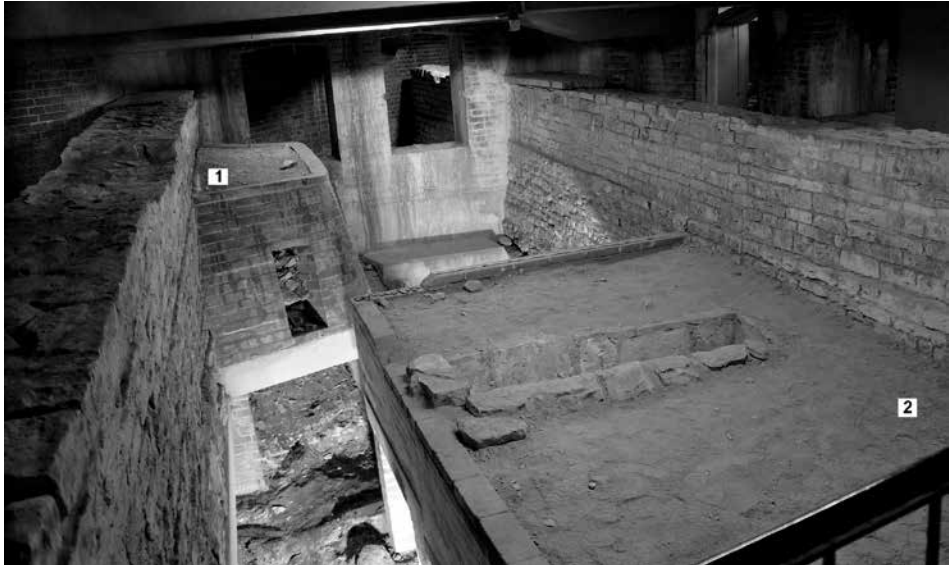
Obr. 10. Pražský hrad, III. nádvoří. Prostor interiéru románské chodby s průhledy na starší terénní situace v pohledu od jihozápadu. V obezděných blocích terénu zachována původní pochozí úroveň komunikace (1) z doby existence chodby a úroveň báze hrobových jam (2). Ve středu bloku hrobka s opukovým obložněním, náležící muži s kněžskou výbavou (kalich s paténou). Pod obezdívkou vzdálenějšího bloku je možné sledovat proměnu charakteru sídlištních souvrství v rozmezí ca 11. a 12. století. Báze náleží jedné z výjimečně dochovaných dřevěných staveb (podlaha s výpletem – Boháčová 2011). Foto Z. Kačerová, 2014.

pramenů. Výzkum zachytil vývoj okrajové části centra Pražského hradu od jeho počátků až po období novověku. Koncepce prezentace si kladla za cíl nejen představit jednotlivé odkryté objekty, ale také postihnout pokud možno vývoj sledované části Pražského hradu v prostorových a chronologických souvislostech (obr. 6). Orientaci v prostoru zajišťují průhledy v nosných konstrukcích, které umožňují sledovat situování některých významných objektů, jakými jsou např. celokamenná románská kvádríková hradba či kostel sv. Bartoloměje (?) s přílehlou chodbou (obr. 7–9). Protože výzkum probíhal ve více výškových úrovních a nedosáhl v celé zkoumané ploše povrchu přírodních terénů, lze ve speciálně k tomu účelu obezděných průzorech sledovat postupný nárůst stratigrafie, v němž jsou zachytilné některé významné momenty vývoje – nástup zděné architektury, horizonty dřevěných staveb či úrovně pochozích ploch (obr. 10).

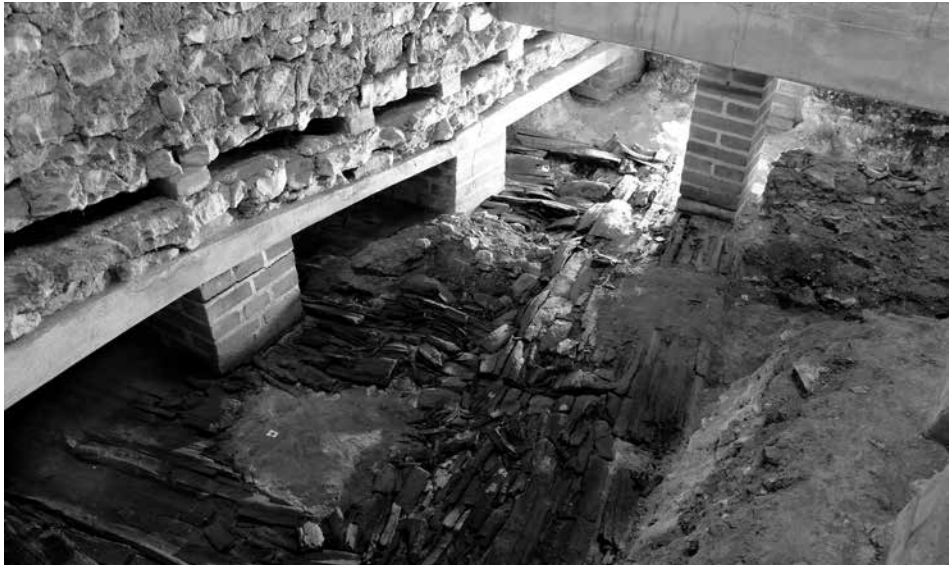
Obr. 11. Pražský hrad, III. nádvoří. Prostor při románské chodbě v pohledu od severu. Torzo dřevěné podlahy (domu?) z mladohraděštiny období, prezentované pod betonovými překlady. Foto M. Semerád, 2014.

areálu, v části severozápadní pak nejstarší formy dřevěné zástavby v několika úrovních nad sebou. Z opevnění je dochována čelní stěna a při západním okraji areálu i pozůstatek tělesa nejstarší známé dřevohliněné hradby (obr. 2:A), z mladší fáze opevnění jsou v rámci několika dílčích sond do hlíněného tělesa představeny zejména různé typy dřevěné výztuže hradby (obr. 2:B). Jako nejmladší část a vyvrcholení fortifikačního systému je představena románská hradba (obr. 2:C). Dřevěnou zástavbu reprezentují zejména báze (dvouprostorového?) srubu z přelomu středo- a mladohradištního období a torzo podlahy s výpletem (obr. 11–12).

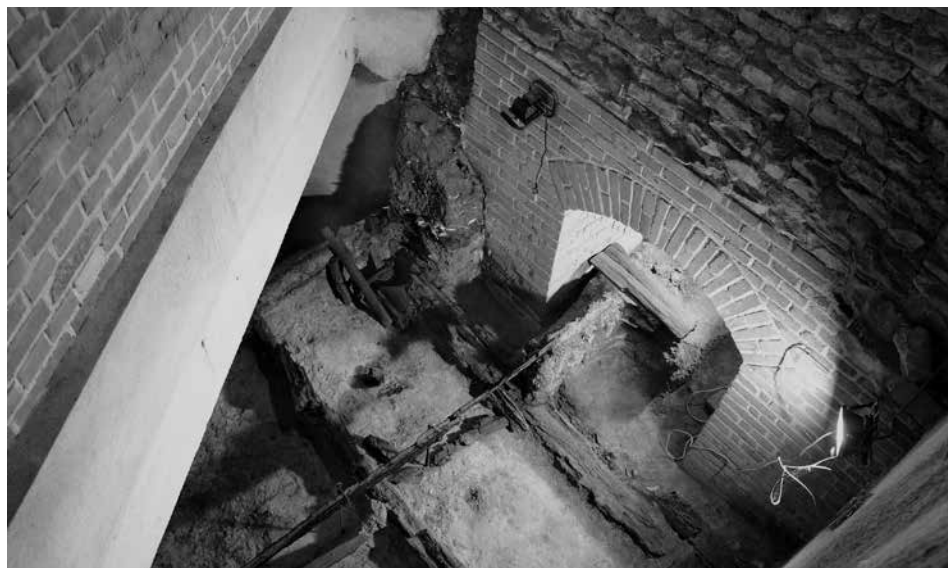
Obr. 12. Pražský hrad, III. nádvoří. Prostor při románské chodbě v pohledu shora od jihu. Vlevo betonová nosná konstrukce se zdí-
vem východní stěny románské chodby, dole centrální část srubové stavby s vertikálními dubovými prvky z 30. let 10. století. V zadním
rohu torzo sídlištního souvrství s dochovaným zánikovým (požárovým?) horizontem stavby a jeho nadložím, dokládajícím nástup
mladohradištní keramiky. Foto M. Semerád, 2014.

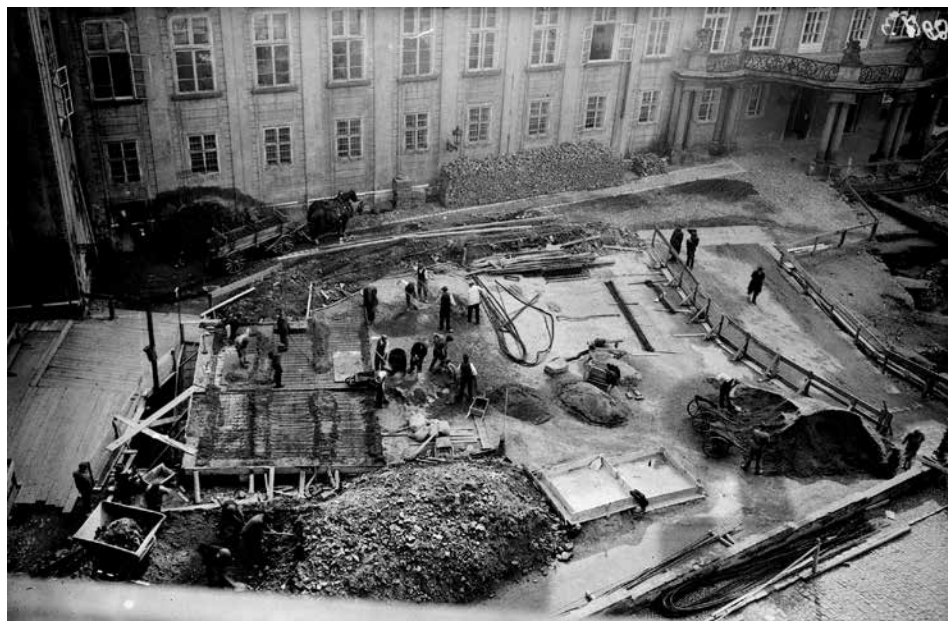
Obr. 13. Pražský hrad, III. nádvoří. Dobový snímek zachycující postup zakrývání areálu železobetonovou deskou. ARÚ AV ČR,
Praha, FT000103263.

Nad celým areálem byla zkonstruována železobetonová deska (obr. 13), která sloužila současně k položení dlažby na III. nádvoří. Tato deska je nesena soustavou vesměs hluboce založených železobetonových pilířů (obr. 2), pro něž byly hloubeny speciální sondy (dosahující zejména v jihovýchodní části areálu několika metrů). V některých případech byly ovšem pilíře zakládány přímo na historické zdivo, tedy dnes již neakceptovatelným způsobem. Použití železobetonové konstrukce je jedním z prvních příkladů využití této nové konstrukční technologie mimo běžné stavitelství, pro archeologickou rezervaci patrně vůbec poprvé. Její běžné využití v této souvislosti je pak doloženo od 30. let na Vyšehradě. Přirozenou ventilaci v areálu zajišťoval především systém otvorů vedoucích do venkovního prostoru. Otvory, umístěné po obvodu nádvoří, bylo možné v klimaticky nepříznivých obdobích roku uzavírat dřevěnými okenicemi. Jejich počet a umístění zajišťovaly během teplejší části roku dostatečné proudění vzduchu i – jak ukázala měření klimatu před sanací areálu v roce 1997 – optimální stabilitu vlhkosti i teploty (Boháčová 1998). V zimních měsících byly otvory zavírány, čímž se předcházelo promrzání objektů. Tam, kde hrozila pozvolná destrukce stěn terénů, byly bloky obezděny, v některých případech jen vyskládány z cihel bez maltového pojiva. V některých cihelných obezdívkách byla ponechána volná pole, která byla místy opatřena drátěnými sítěmi, jež měly chránit obnažené stěny terénu před erozí. Do volných prostor areálu byla uložena torza sídlištních situací, vyzvednutých *in situ* a stabilizovaných ve dřevěných rámech. Později byl areál využit i jako lapidárium. Po odkryvu románského kvádríkového domu na Hradčanském náměstí I. Borkovským v roce 1944 byl do areálu přemístěn i tento objekt, dodnes tak reprodukcující v druhotné poloze původní nálezovou situaci.

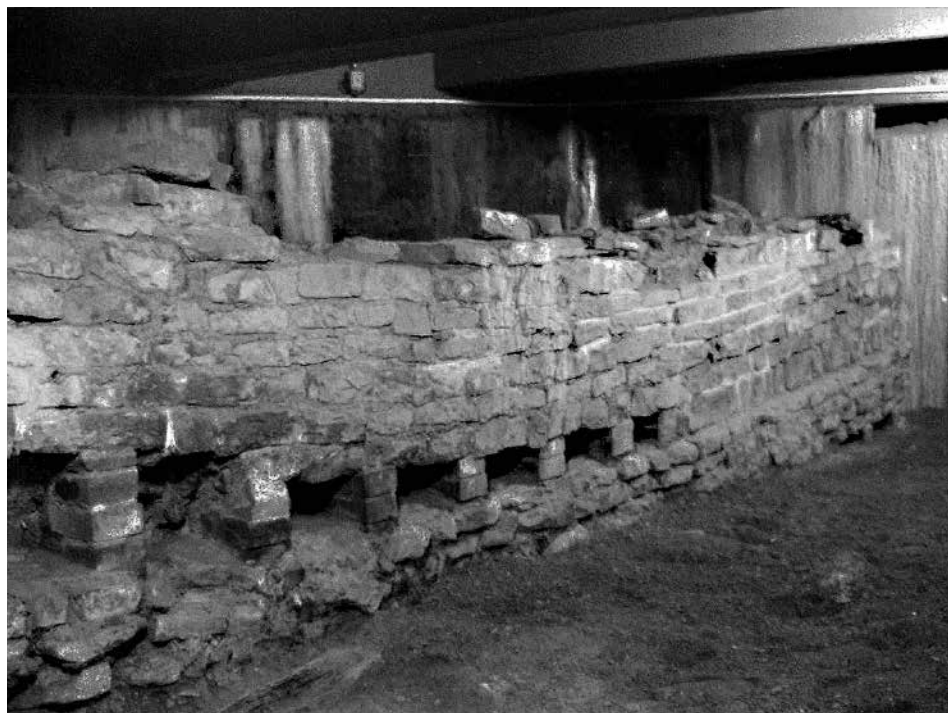
Obr. 14. Pražský hrad, III. nádvoří. Severní část románské chodby spojující baziliku s jednoduchým románským kostelem po zásypu povrchu historických terénů pískem. Foto I. Boháčová, 1998.

V prostoru tzv. malých vykopávek nejsou zachovány historické terény, ale jen zdiva objektů zapuštěných do podloží. Kromě zmíněné biskupské kaple sv. Mořice (v základové partii s jílovým pojivem) byla prezentována jižní část transeptu s hroby i honosnějšími hrobkami a rovněž část západní krypty baziliky (obr. 5). Jako dostupná byla původně koncipována i severní část románské chodby směřující k bazilice od kostela sv. Mořice a zdiva v přiléhajícím prostoru (obr. 14).

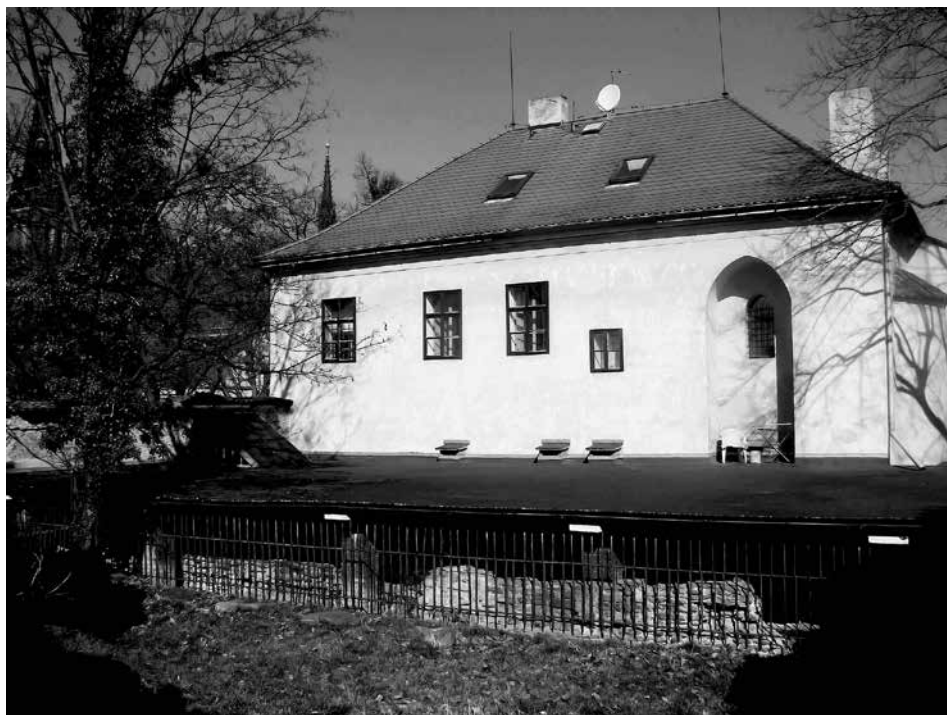
Obr. 15. Praha – Vyšehrad. Pohled od jihu na zastropený areál při budově někdejšího děkanství (čp. 14) z veřejně nepřístupného přilehlého prostoru. Vpravo patrná apsida severní lodi, dochované ve stávající budově. Foto I. Boháčová, 2014.

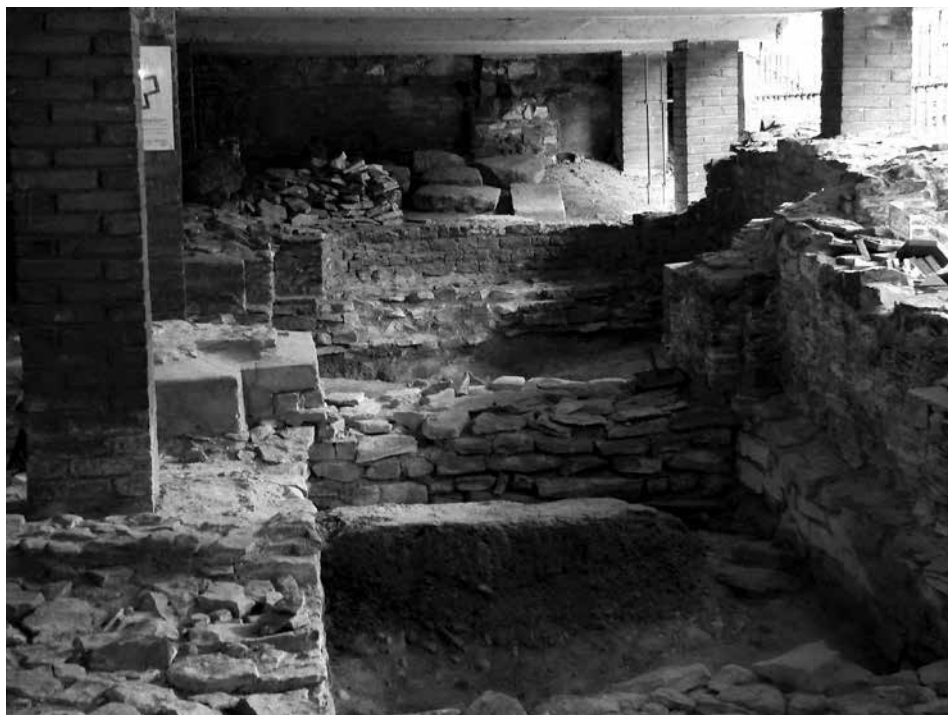
Obr. 16. Praha – Vyšehrad. Pohled do jižní lodi, vlevo patrná úprava základu pro sloup ze 30. let 20. století. Foto I. Boháčová, 2011.
Abb. 16. Prag – Vyšehrad. Blick in das Südschiff, links die Herrichtung des Fundaments für einen Pfeiler aus den dreißiger Jahren des 20. Jahrhunderts. Foto I. Boháčová, 2011.

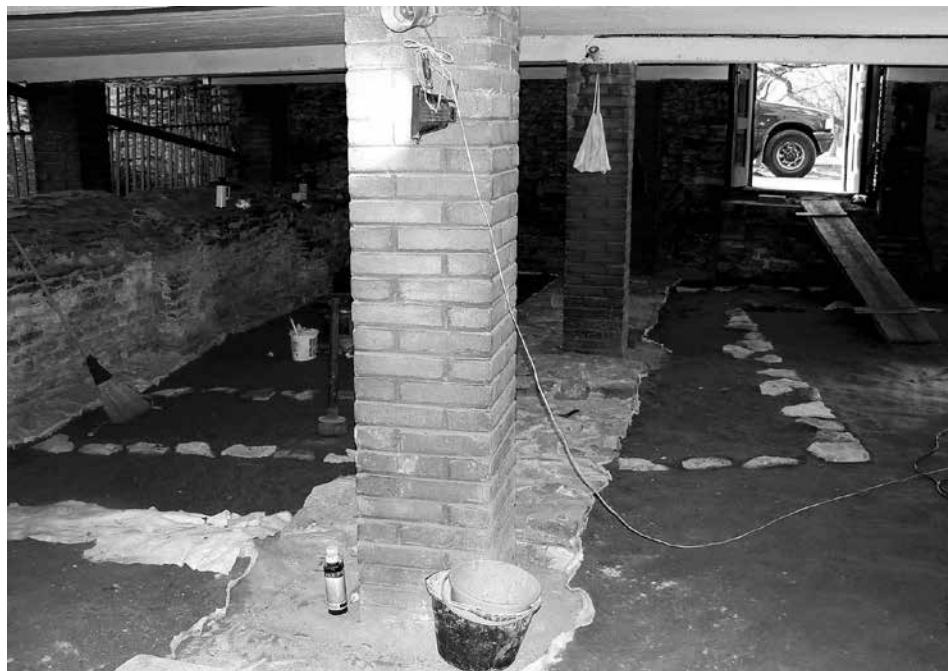
Obr. 17. Praha – Vyšehrad. Pohled ze střední části hlavní lodi k jihozápadu. Stav po zasypání podloží zhruba do výše rozhraní základového a nadzemního zdiva se stylizovanou rekonstrukcí průběhu jihozápadní části zdiva předrománské stavby. Foto J. Mjartan, 2011.

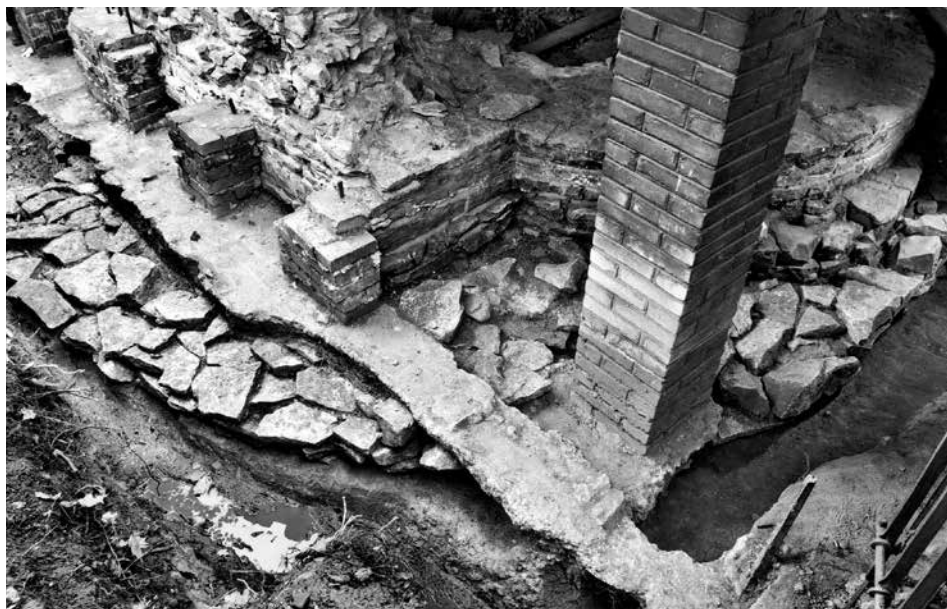
Obr. 18. Praha – Vyšehrad. Oblouk apsidy centrální stavby pod jižní apsidou baziliky. Foto J. Lebeda, 2011.
 Abb. 18. Prag – Vysehrad. Rundbogen der Apsis des Zentralbaus unter der Südapsis der Basilika. Foto J. Lebeda, 2011.
