**Nový hrad u Kunratic v Praze : výzkum a obnova zanikající hradní stavby**

*Archaeologia historica*. 2015, vol. 40, iss. 2, pp. 369-393

## NOVÝ HRAD U KUNRATIC V PRAZE. VÝZKUM A OBNOVA ZANIKAJÍCÍ HRADNÍ STAVBY

### *Nový hrad near Kunratice, Prague: Research into and restoration of a defunct castle structure*

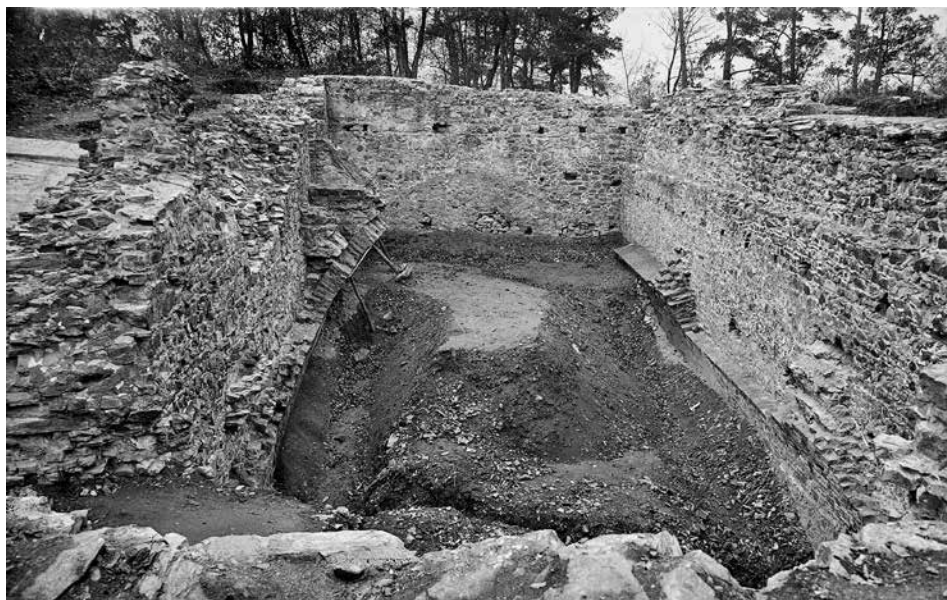
Obr. 6. Nový hrad u Kunratic. Pohled od severovýchodu do suterénu hradního paláce v průběhu archeologického výzkumu v letech 1928–1929. Na jižní straně zřetelně vystupují dnes již nedochované cihlové náběhy valené klenby s pasy. Archiv fotobírka NPÚ, N014339.

Srovnáním současně a dobově fotodokumentace pak dále zjišťujeme, že koruny obvodových zdí paláce destruktovaly i o několik desítek centimetrů (obr. 6, 7, 8, 9, 14, 15, 16, 17). Stalo se tak i přes následně provedenou konzervaci odhalených zdí. Podobný osud stihl zbytky povrchových úprav. Naprosto tragicky se ovšem jeví destrukce odhalených výběhů kleneb se špaletami větracího okna na jižní stěně paláce (obr. 14, 15), která zjevně hrozila již krátce po odkrytí. Co však lze považovat za skutečně nenahraditelnou ztrátu, je zničení vrchní části čelní obvodové zdi průjezdné brány mezi prostorem vlčí jámy a příkopem, která obsahovala složitě řešené uložení kolébkového mostu. Jeho podobu tak alespoň známe z historických snímků (obr. 16).

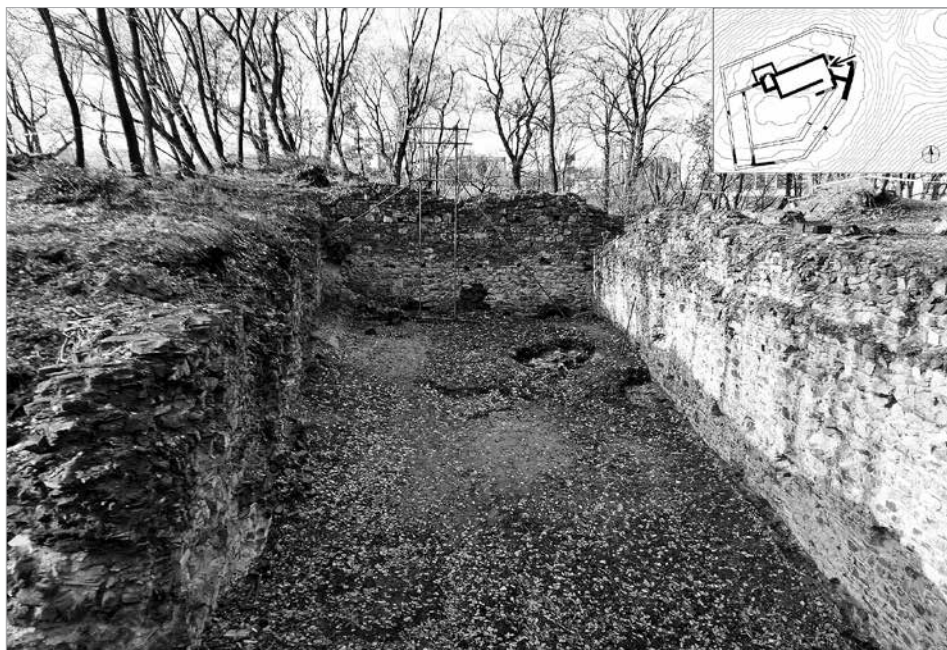
Obr. 7. Nový hrad u Kunratic. Srovnávací foto k obr. 6, stav objektu před zahájením rekonstrukčních prací v roce 2012. Foto F. Flek, NPÚ.

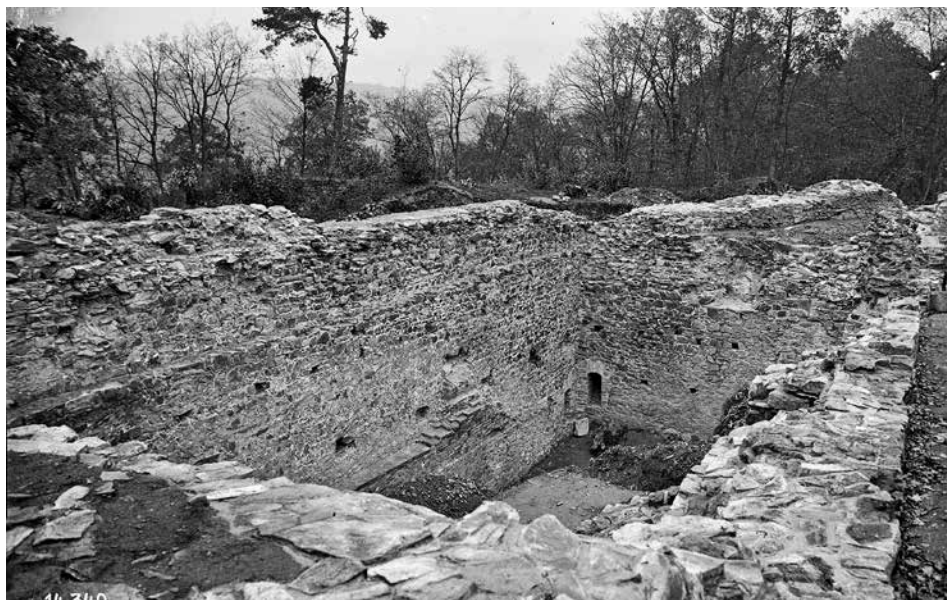
Obr. 8. Nový hrad u Kunratic. Pohled od jihozápadu do suterénu hradního paláce v průběhu archeologického výzkumu v letech 1928–1929. Snímek zachycuje výrazné zahloubení výzkumu na východní straně suterénu. Archiv fotosbírka NPÚ, N014340.  
Abb. 8. Wenzelsburg bei Kundratitz. Blick von Südwesten in das Souterrain des Burgpalas während der archäologischen Grabung von 1928–1929. Die Aufnahme zeigt die deutliche Eintiefung der Grabung an der Ostseite des Souterrains. Archiv der Fotosammlung des Nationalinstituts für Denkmalpflege, N014340.

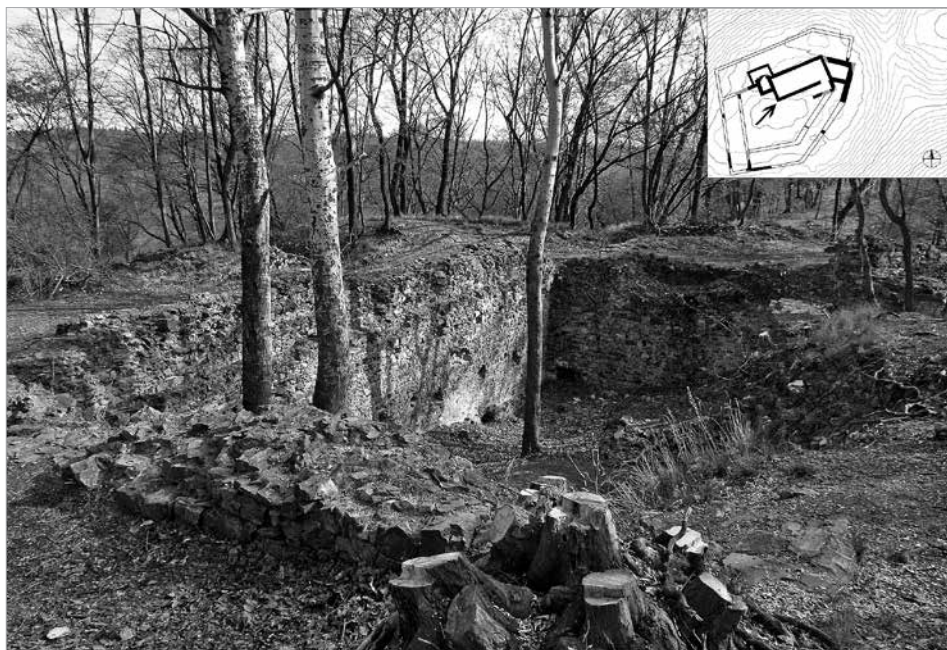
Obr. 9. Nový hrad u Kunratic. Srovnávací foto k obr. 8, stav objektu před zahájením rekonstrukčních prací v roce 2012. Foto F. Flek, NPÚ.  
Abb. 9. Wenzelsburg bei Kundratitz. Vergleichsfoto zu Abb. 8, Zustand des Objektes vor Beginn der Rekonstruktionsarbeiten im Jahr 2012. Foto F. Flek, Nationalinstitut für Denkmalpflege.

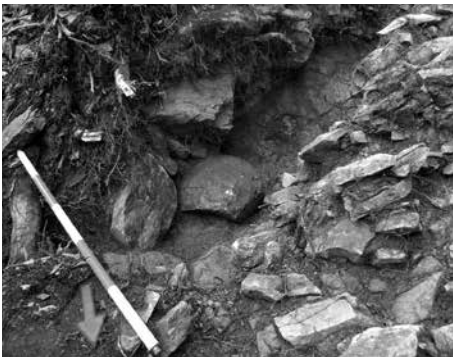
Obr. 11. Nový hrad u Kunratic. Destrukce obvodové hrady severního parkánového prostoru s nálezem prakového projektilu, v prostoru předpokládaného vstupu do hradu, spojené sondy S04–S06, pohled od severovýchodu. Foto F. Flek, NPU.

ve své bázi na skalní podklad, který na jižní straně klesal směrem k severu. V této partii převažovaly větší lomové kameny o rozměrech až 0,5 m a nahodilě, tvarově jednoduché, kamenicky opracované články z opuky. Mezi bázi destrukce zdi a skalním podkladem se místy nalézala tenká vrstvička prachovité hlíny s vyšším podílem uhlíků (mocnost 2 cm) a při samé hraně sondy i vrstvička maltoviny. V této situaci se nalézalo torzo kamenné prakové koule, překryté volnějším kamennou destrukcí (obr. 11). Antropogenně upravené

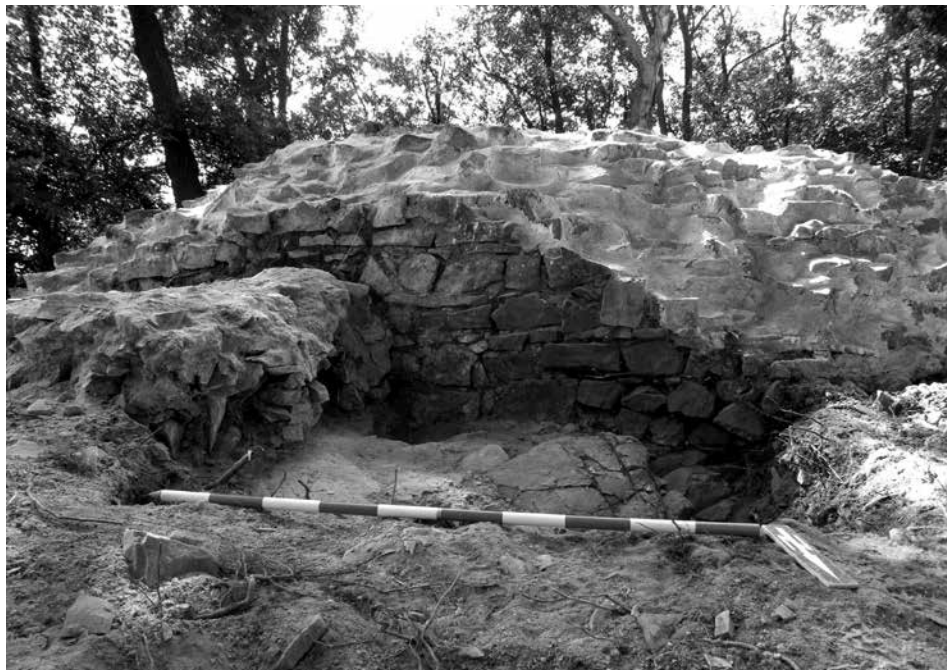
Obr. 12. Nový hrad u Kunratic. Struktura severního líce obvodové zdi východního zakončení palácové stavby s břitem, zčásti odkryté archeologickým výzkumem v roce 2013, sonda S07, pohled od severu. Foto F. Flek, NPÚ.

V prostoru vlastního hradu byly situovány pouze dvě sondy S07 a S08 (obr. 10). Sonda S07 se nalézala při vnější straně východního zakončení palácové stavby, místa označovaného jako stavba s břitem (obr. 10:7). K obvodové stěně zde přiléhá terénní útvar indikující možnou přítomnost zbytku zaniklé konstrukce první brány. V nepravidelném výkopu o rozměrech stran ca 3,7 × 1 m se zde podařilo odhalit materiálově nesourodou kamennou destrukci zdiva složeného z lomových prachovců, nehojně říčních valounů a zvětralé malty, přiléhající kolmo k vnějšímu líci zdi palácové stavby. Báze destrukce nasedala na zarovnané skalní podloží, místy s nálepy malty. Výška destrukce činila v maximu 0,7 m. Výška vlastního obvodového zdiva východní části paláce zde kolísala mezi třemi až sedmi nepravidelnými řádky lomových prachovců, spojených hrubozrnnou vápennou maltou (obr. 12). Základová spára byla rovná, usazená přímo

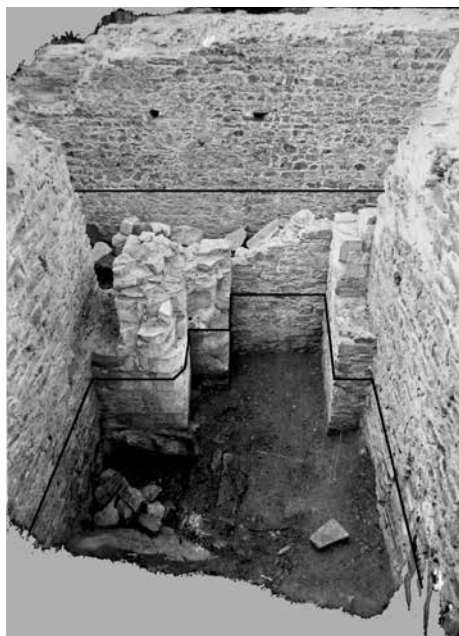
Obr. 16. Nový hrad u Kunratic. Podzemní prostor tzv. vlčí jámy pod průjezdem druhé brány, pohled od jihu. Stav při jeho odhalení v letech 1928 a 1929. Černou čarou vyznačena úroveň dnešního terénu. ARÚ AV ČR, Praha, FT000081716.

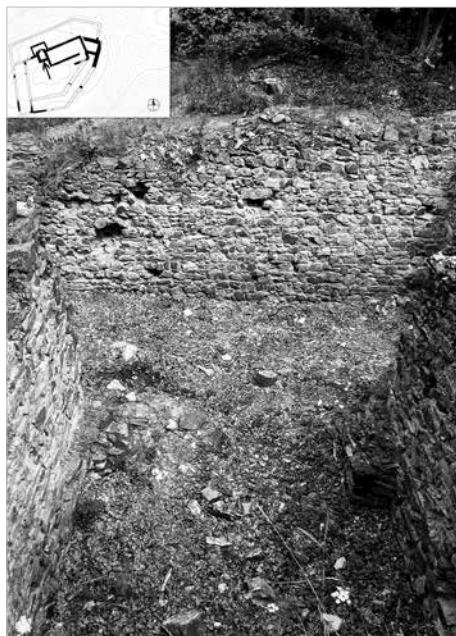
Obr. 17. Nový hrad u Kunratic. Srovnávací foto k obr. 16, stav objektu před zahájením rekonstrukčních prací v roce 2012. Foto F. Flek, NPÚ.

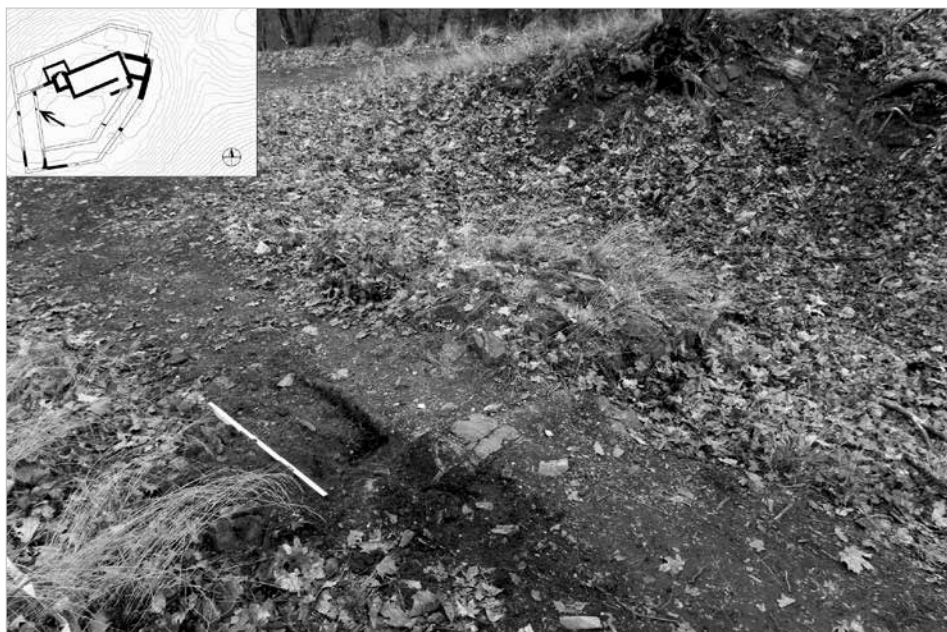
Obr. 18. Nový hrad u Kunratic. Nález pozůstatků špalety a části bankálu na koruně zdi předpokládaného palácového objektu v západní části areálu, pohled od jihovýchodu. Stav v roce 2013. Foto F. Flek, NPÚ.

špalety a části bankálu situované na koruně zdi předpokládaného západního palácového objektu, který může obsahovat i dosud neznámé podzemní prostory (obr. 18).

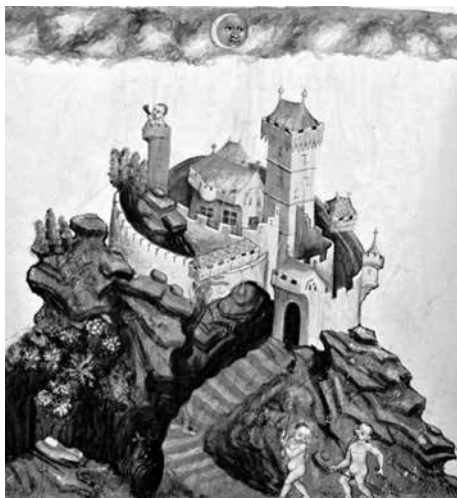
Obr. 19. Dobové vyobrazení neznámého hradu v rukopisu Bellifortis od Konráda Kyesera z Eichstättu (1366 – asi 1405), které při srovnání s pozůstatky Nového hradu u Kunratic nebývale věrně zachycuje hmotové uspořádání hradní stavby a jeho části. MS Philos 63, Universitätsbibliothek Göttingen, fol. 94. Podle Záruba 2014.

Nově získané poznatky bychom rádi využili i při pokusu o novou hmotovou rekonstrukci hradu a jeho částí. Práce na tomto úkolu již byly autory příspěvku před časem zahájeny. Jako možný doplňkový zdroj informací pro tuto práci nám mohou být v převaze anonymní dobová vyobrazení hradních staveb, která při bližším srovnání s dochovanými objekty až překvapivě věrně zachycují tehdejší realitu (obr. 19).

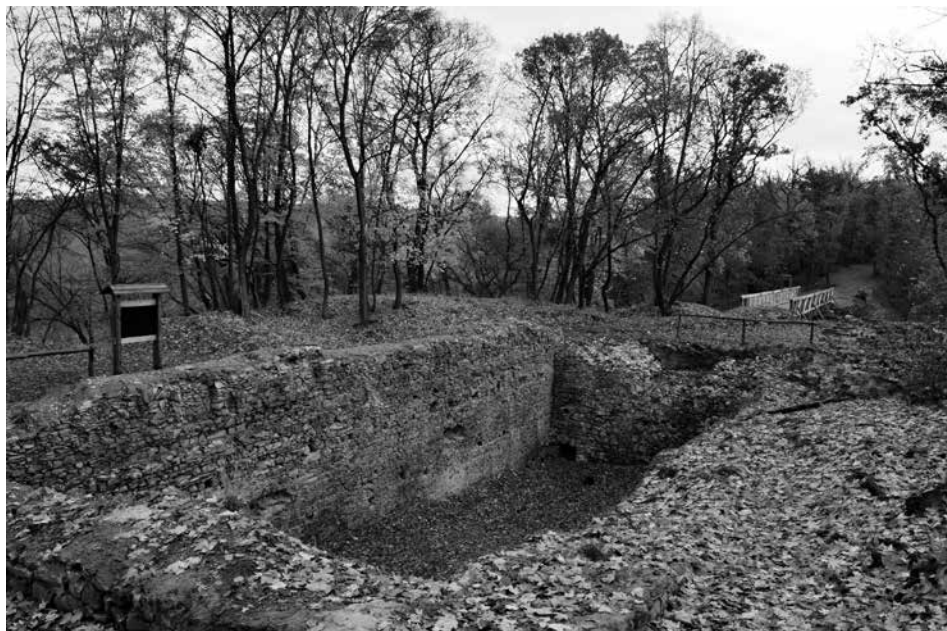
Obr. 20. Nový hrad u Kunratic. Stav hradního objektu v roce 2013 po provedených památkových úpravách a konzervaci hradního zdiva. Pohled od jihozápadu na sklep paláce, v pozadí nový most přes příkop. Foto J. Podliska, NPÚ.
