Archaeologia historica. 2015, vol. 40, iss. 2, pp. 395-427

HRAD ZVÍKOV JAKO TORZÁLNÍ ARCHITEKTURA

JIŘÍ VARHANÍK

Abstrakt: *Zvíkov patří k nejvýznamnějším českým hradům. Dosavadní literatura se soustředila na architekturu královského paláce s Hlízovou věží a kaplí, zatímco ostatní části hradu zůstávaly na okraji zájmu. Zcela nedostatečně je archeologické poznání hradu, přičemž ani úseky zdiva, které byly staticky zajišťovány v souvislosti se zatopením údolí Vltavy a Otavy, nebyly předtím odborně dokumentovány. Příspěvek se zaměřuje na analýzu torzálně dochovaného hradebního systému hradu, upozorňuje na některé, v literatuře doposud opomíjené jevy a navrhuje jejich nové interpretace.*

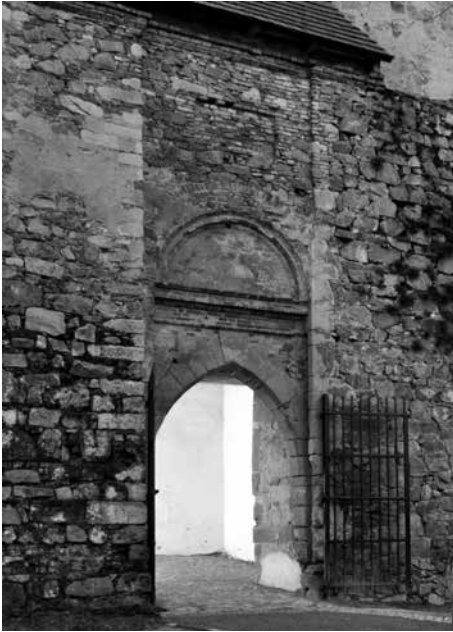
Obr. 12. Hrad Zvíkov, okres Písek. Železná brána v severní hradbě. Horní část brány a opěrák vlevo, obsahující velký počet raně gotických architektonických článků, pocházejí z barokní úpravy v roce 1710. Foto J. Varhaník, 2015.

Jediné architektonické detaily severního úseku hradby představují tzv. Železná brána (obr. 12), kterou prochází stávající komunikace, proražená v hradbě východně od Červené věže, a nedaleko od ní směrem k východu půlkruhový záklenek portálu starší zazděné brány (obr. 13). Je sestaven ze segmentů nestejně velikosti, dvě ze spár jsou šíbrovány drobnými plochými kameny. Poněkud zarážející je skutečnost, že patky oblouku nejsou ve stejné výšce, levá (východní) patka zjevně převyšuje protější. Ze svislých částí ostění se zachovaly tři horní kvádry nalevo a jeden napravo, ostatní byly při zrušení brány vytrhány. Velice heterogenní je skladba zdiva v okolí ostění. Na pravé straně převažuje poměrně pravidelné, převážně řádkované zdivo, částečně překryté zbytky omítek, výše nad portálem vrstvené, na levé straně pak provedené zcela nepořádně. Tyto anomálie jsou tak nápadné, že by dokonce mohly připouštět úvahy o dodatečném proražení brány ve starší hradbě, přestože nad záklenkem chybí vynášecí pas. Utváření záklenku není chronologicky citlivé, rozpaky vzbuzuje spíše jeho provedení. Nelze apriorně vyloučit jeho vznik v první polovině 13. století, jak připouštěl T. Durdík (1995, 80), může však být poněkud pozdější. Výstavbu obvodní hradby v třetí čtvrtině 13. století předpokládal D. Líbal (1955, 13). Dobroslava Menclová (1972/1, 309) tuto bránu do hradu považovala jen za branku, která měla funkci spíše nouzového východu než normálního vstupu, přičemž uvedla, že byla situována „dosti vysoko nad terénem a spojena s protilehlým valem dřevěným, v čas potřeby a nebezpečí odstranitelným můstkem“. Úroveň prahu zrušené brány bez archeologického výzkumu nelze vysledovat, nicméně situace u paty hradby nevyklučuje, že zde dodatečně došlo k mírnému snížení terénu. Ve spodní polovině zazdívků se uplatňují dva mimořádně rozměrné, hrubě opracované kvádry.

Železná brána je podle dochovaných účtů v literatuře připisována mistru Domkovi z Mirovic a datována do roku 1440 (Sedláček 1936, 32; Líbal 1955, 5; Menclová 1972/2, 301). Podle F. Tyla (1888, 30) se však Železná brána připomíná již roku 1432. Gotická brána je dochována v barokní přestavbě z roku 1710 (Sedláček 1936, 3), která – vedle skromné kapličky

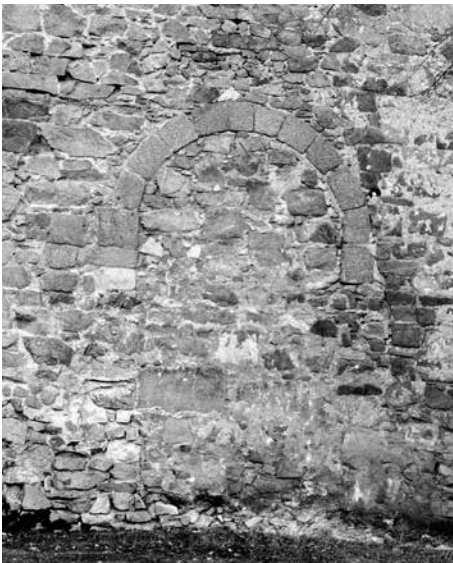
Obr. 13. Hrad Zvíkov, okres Písek. Zazděná brána v hlavní hradbě severního nádvoří. Foto J. Varhaník, 2015.

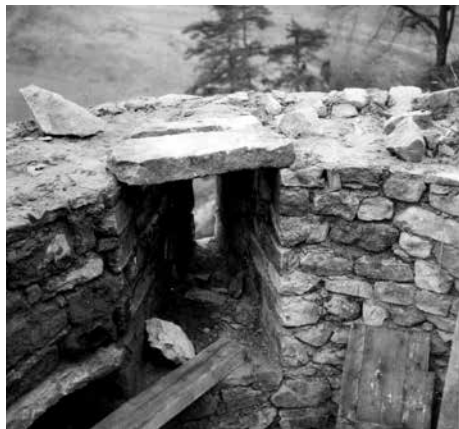
Obr. 15. Hrad Zvíkov, okres Písek. Výstavba horní části bašty na východním nároží hlavní hradby severního nádvoří na konci 50. let minulého století. Podle Fuka b. d.
