## Revitalizace hradní zříceniny Rokštejn a perspektivy jejího kulturního využití

*Archaeologia historica*. 2015, vol. 40, iss. 2, pp. 535-551

### *Revitalization of the Rokštejn Castle Ruin and the Perspectives of its Cultural Usage*

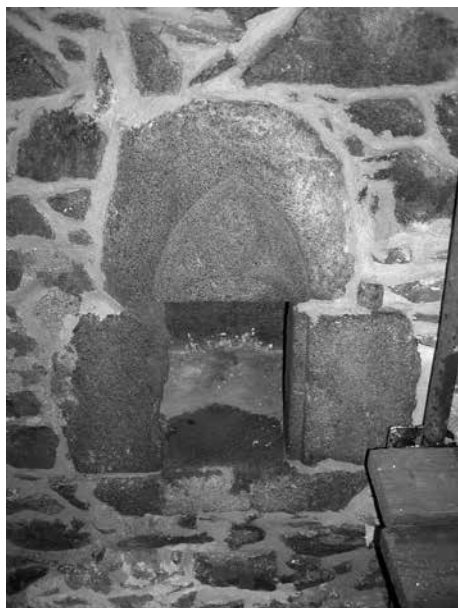
Obr. 4. Rokštejn, k. ú. Panská Lhota, město Brtnice. Výklenek sanktuáře po spárování. Foto L. Kundera.  
Abb. 4. Rokštejn, Katastergebiet Panská Lhota, Stadt Brtnice. Nische des Sanktuariums nach Ausfugung. Foto L. Kundera.

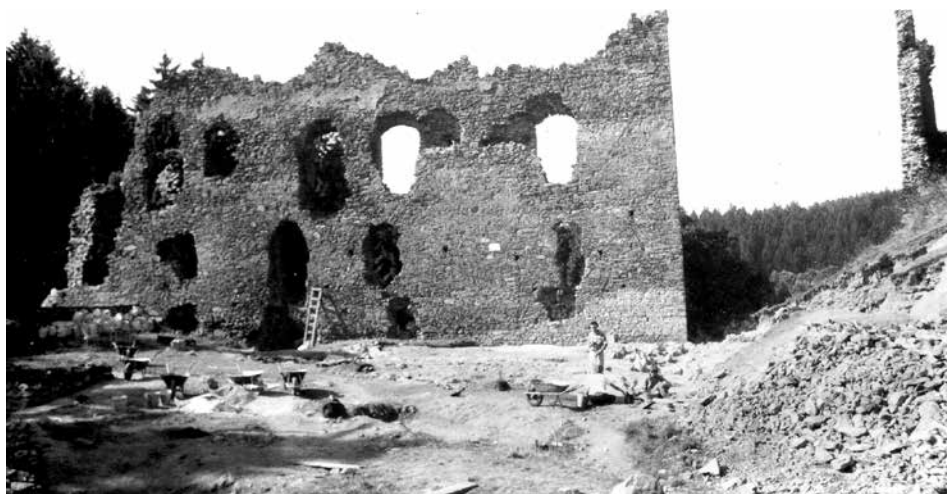
Obr. 5. Rokštejn, k. ú. Panská Lhota, město Brtnice. Východní nádvoří průčelí dolního paláce v roce 1983. Foto M. Plaček.  
Abb. 5. Rokštejn, Katastergebiet Panská Lhota, Stadt Brtnice. Östliche Hoffassade des unteren Palas im Jahr 1983. Foto M. Plaček.

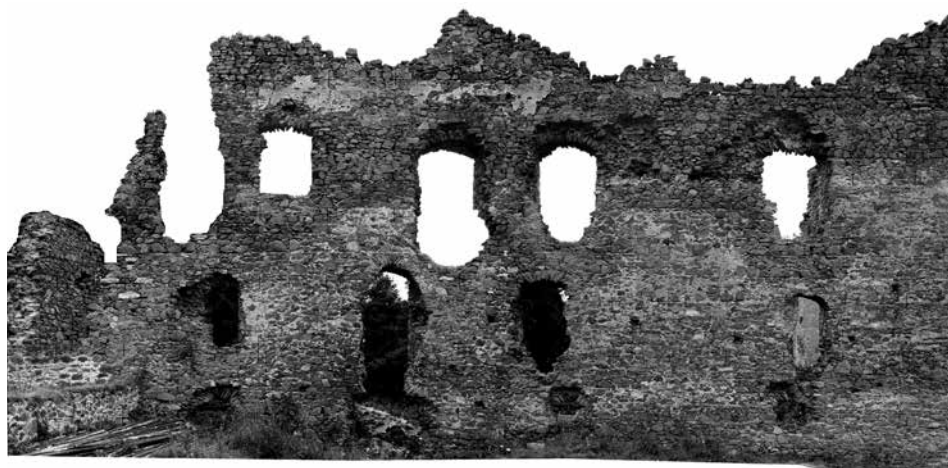
Obr. 6. Rokštejn, k. ú. Panská Lhota, město Brtnice. Východní nádvorní průčelí dolního paláce v roce 2003. Fotogrammetrie J. Pavelka, 2003.

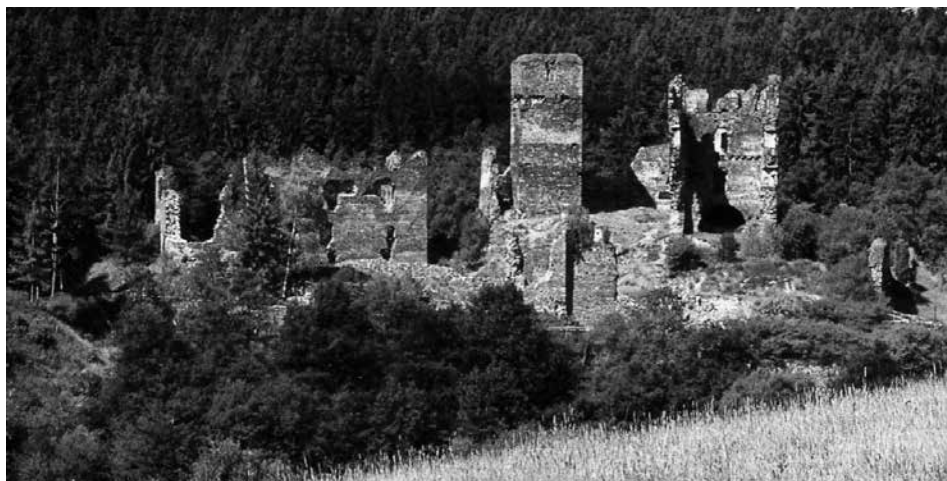
Obr. 7. Rokštejn, k. ú. Panská Lhota, město Brtnice. Celkový pohled na zříceninu od východu. Stav na počátku 90. let minulého století. Podle pohlednice foto J. Kasal.

Abb. 7. Rokštejn, Katastergbiet Panská Lhota, Stadt Brtnice. Gesamtansicht der Burgruine von Osten. Zustand zu Beginn der neunziger Jahre des vergangenen Jahrhunderts. Nach einer Ansichtskarte, Foto J. Kasal.

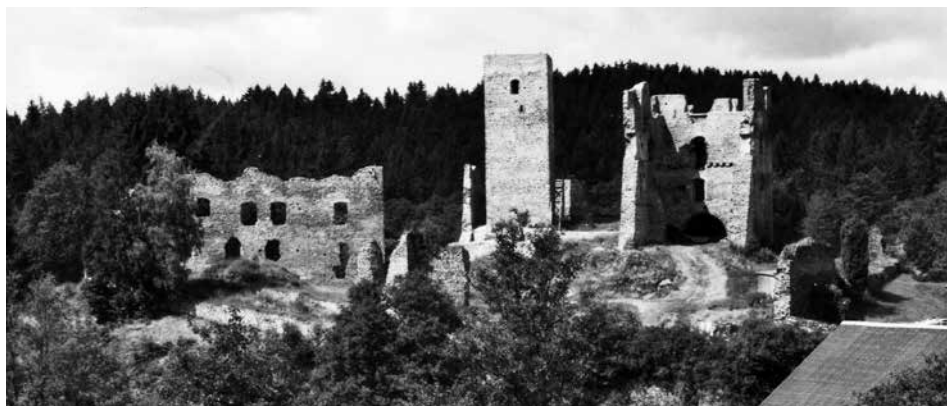
Obr. 8. Rokštejn, k. ú. Panská Lhota, město Brtnice. Pohled na věž a palác horního hradu a palác dolního hradu od východu po provedení většiny zabezpečovacích v roce 2012. Foto M. Plaček.

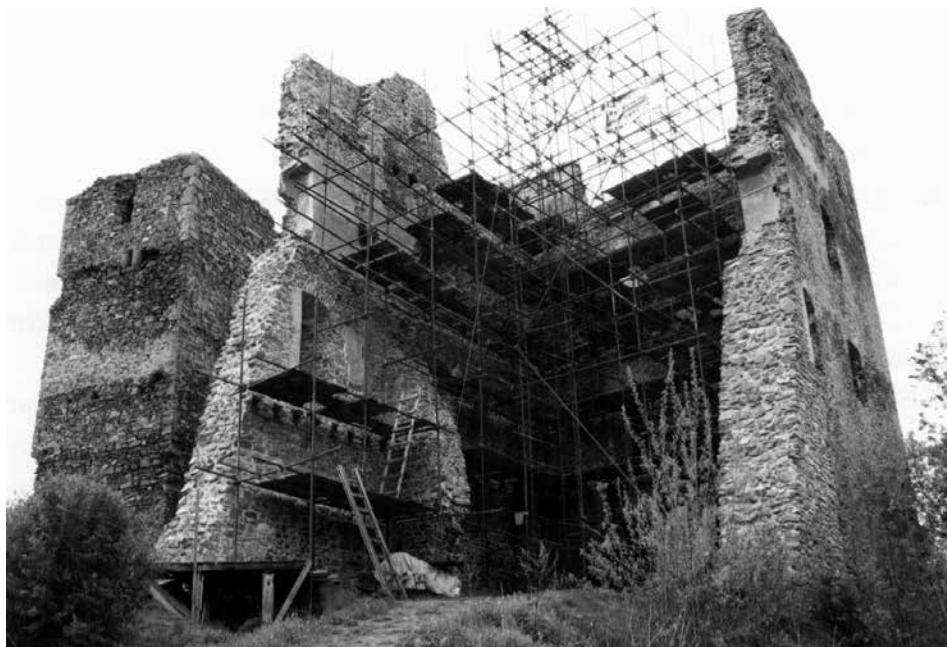
Obr. 9. Rokštejn, k. ú. Panská Lhota, město Brtnice. Horní palác a věž v letech 2005–2007 od východu při restauraci a stabilizaci zdiv. Foto S. Jirků.
