**Stavební vývoj a dispozice předhradí hradu Skály : příspěvek k poznání předhradí menších hradů**

## STAVEBNÍ VÝVOJ A DISPOZICE PŘEDHRADÍ HRADU SKÁLY. PŘÍSPĚVEK K POZNÁNÍ PŘEDHRADÍ MENŠÍCH HRADŮ

**Abstrakt:** Archeologický výzkum hradu Skály přinesl řadu závažných poznatků. Hrad nepatří mezi velká šlechtická sídla a to se odráží nejen na velikosti jádra hradu, ale i jeho předhradí, kde se setkáváme pouze se stavbou kuchyně, stáje, kolny a brány, mimo sklípku a prevetu. Výstavba předhradí nebyla plánována od samého počátku, ale vyvíjela se postupně, což lze pozorovat především na úpravách severní skály. Na rozšíření hradu má zřejmě hlavní zásluhu Erhart ze Skal, jedna z nejvýznamnějších postav na dvoře markraběte Jošta. Bezpečí, které hrad sevřený mezi skalami skýtal, bylo upřednostněno před komfortem větší zástavby. Po roce 1420 část předhradí vyhořela a hrstka obyvatel se stáhla do jádra hradu. Následně značnou část předhradí pokrylo rozsáhlé smetiště sypané z jádra hradu. Ani po roce 1434, kdy na hrad dorazila početná skupina husitů, stavby na předhradí nebyly opravovány, ačkoliv jinak v okolí hradu probíhaly značné terénní úpravy a opevňovací práce. Výzkum přinesl významné po

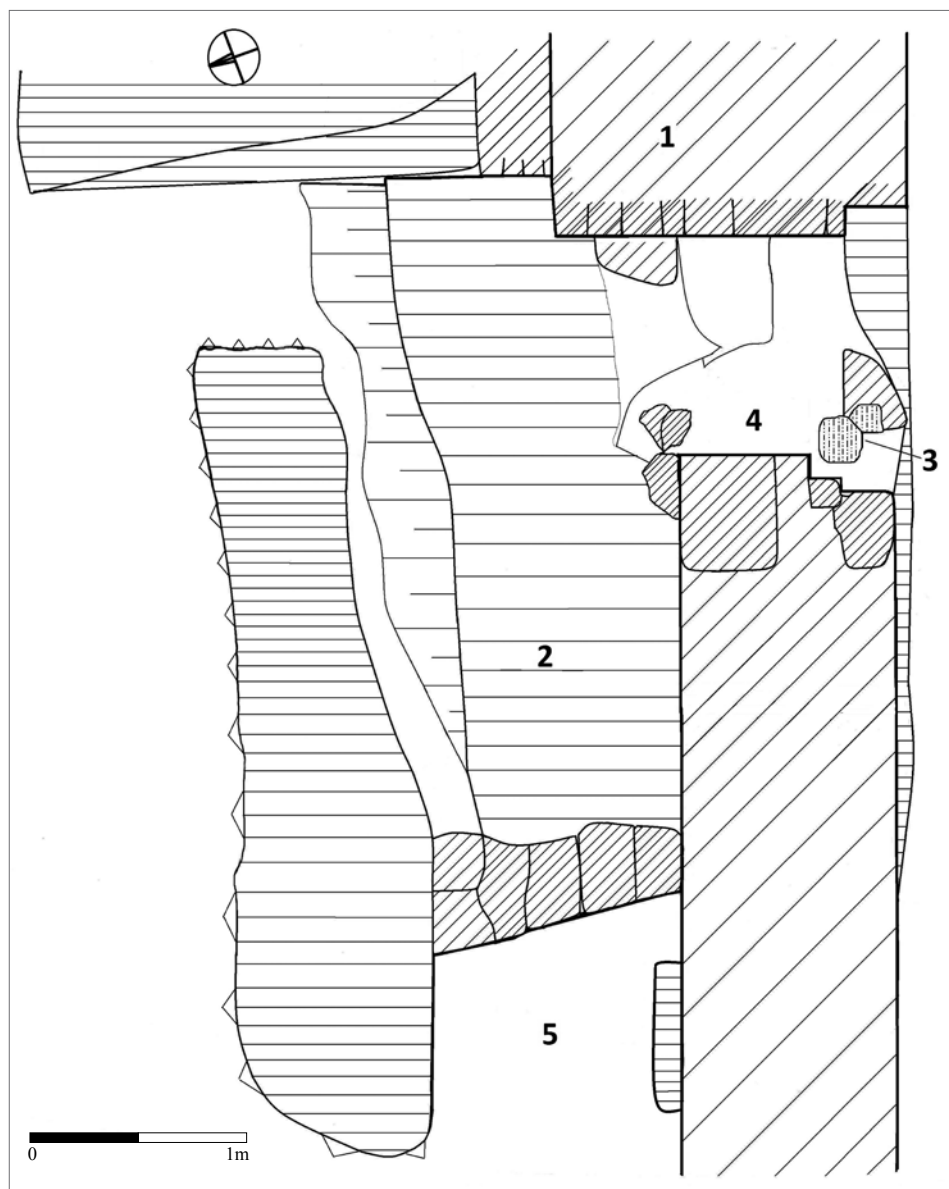
Obr. 3. Hrad Skály, okr. Žďár nad Sázavou. Půdorysné zobrazení náleзовé situace prostoru vstupu a prevetu. 1 – zdivo, 2 – skála, 3 – požárová vrstva, 4 – vrstva malty, 5 – vyzděná šachta prevetu.

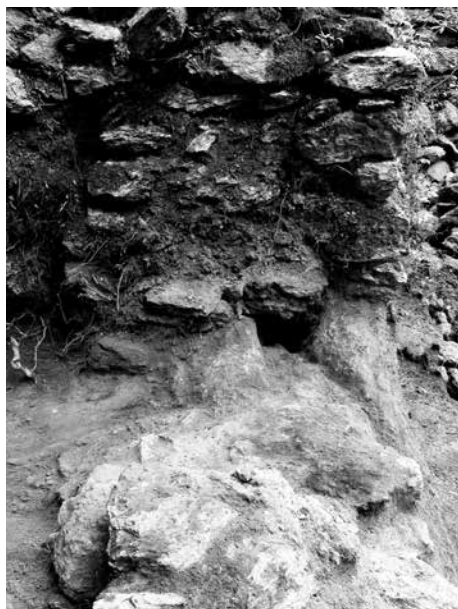
Obr. 4. Hrad Skály, okr. Žďár nad Sázavou. Východní líc zdi vstupu na převet s otvorem v úrovni podlahy.

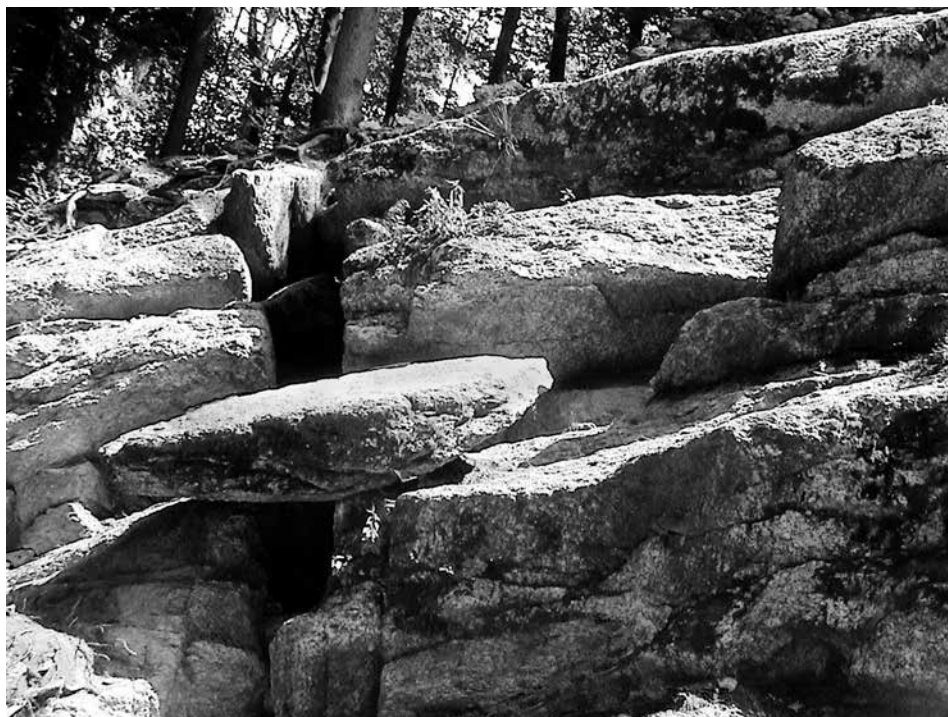
Obr. 5. Hrad Skály, okr. Žďár nad Sázavou. Severní skála se vstupem do sklípku, původně příkop, který měl oddělit hrad od zbytku skály. Ve střední části vstupu je vidět vzpříčený kámen. V popředí skalní blok, který byl od skály oddělen a sjel o několik metrů níže, kde zůstal viset.

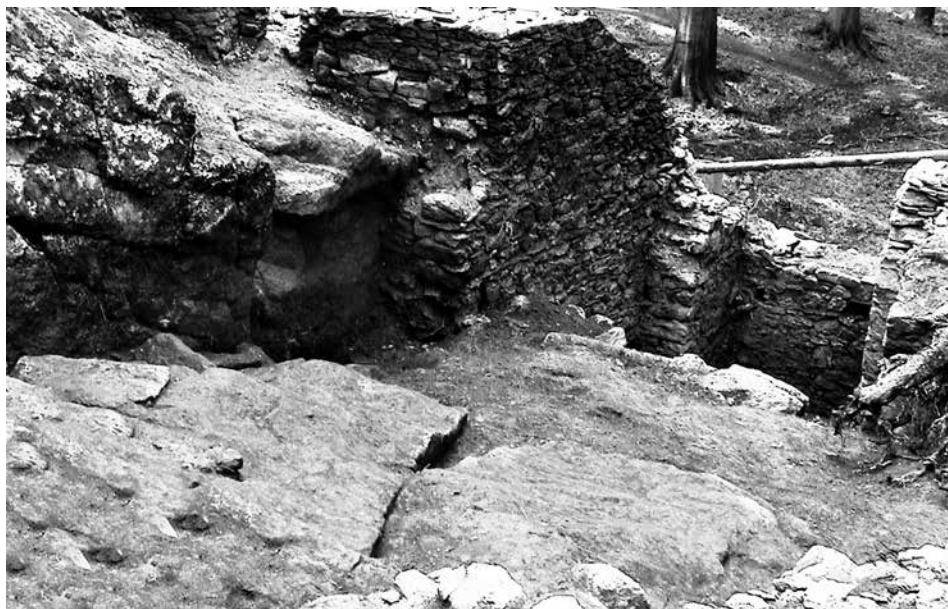
Obr. 6. Hrad Skály, okr. Žďár nad Sázavou. Přístupový prostor mezi branami s pohledem do vlčí jámy. Vlevo převis nad vytesaným výklenkem v jižní skále, nad ním branka pro pěší.

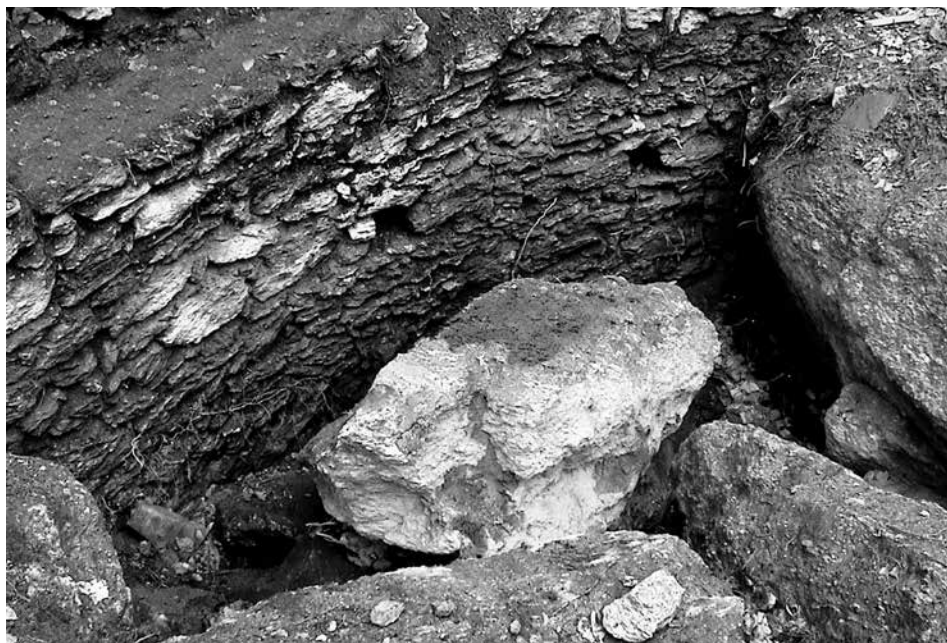
Obr. 7. Hrad Skály, okr. Žďár nad Sázavou. Původně budovaný příkop zasypán kameny a druhá obvodová zeď s odtokovými kanály.  
Abb. 7. Burg Skály, Bez. Žďár nad Sázavou. Ursprünglich angelegter, mit Steinen verschütteter Graben und zweite Außenmauer mit Abflusskanälen.

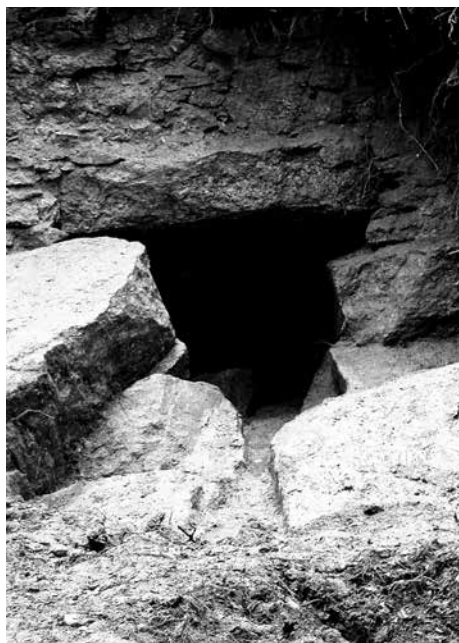
Obr. 10. Hrad Skály, okr. Žďár nad Sázavou. Otvor v čelní stěně předprsně brány pro odtok vody z hradu, překrytý velkým opracovaným kamenem.

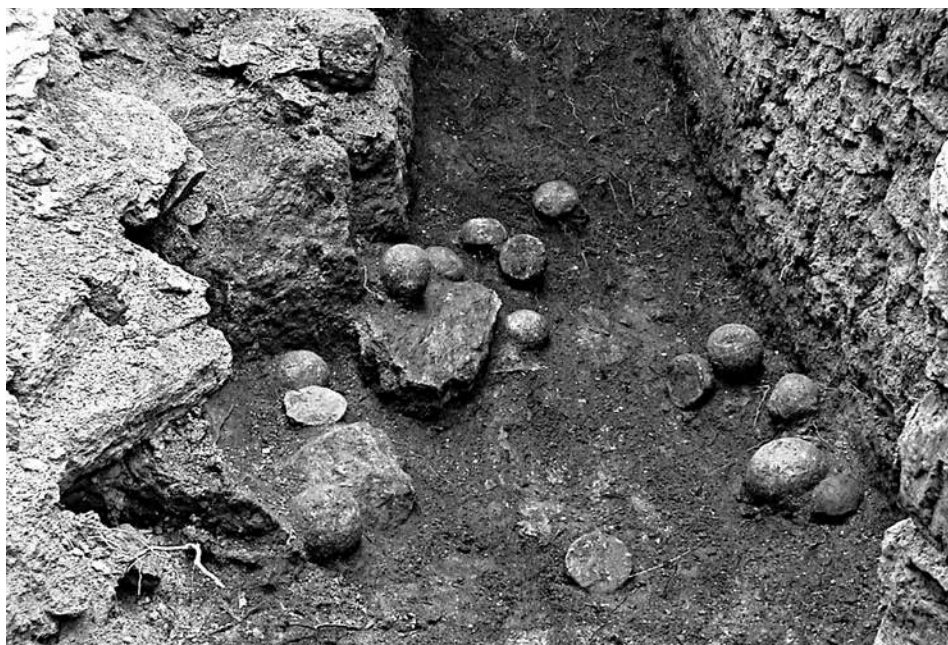
Obr. 11. Hrad Skály, okr. Žďár nad Sázavou. Pohled do vlčí jámy s nálezy dělových koulí.

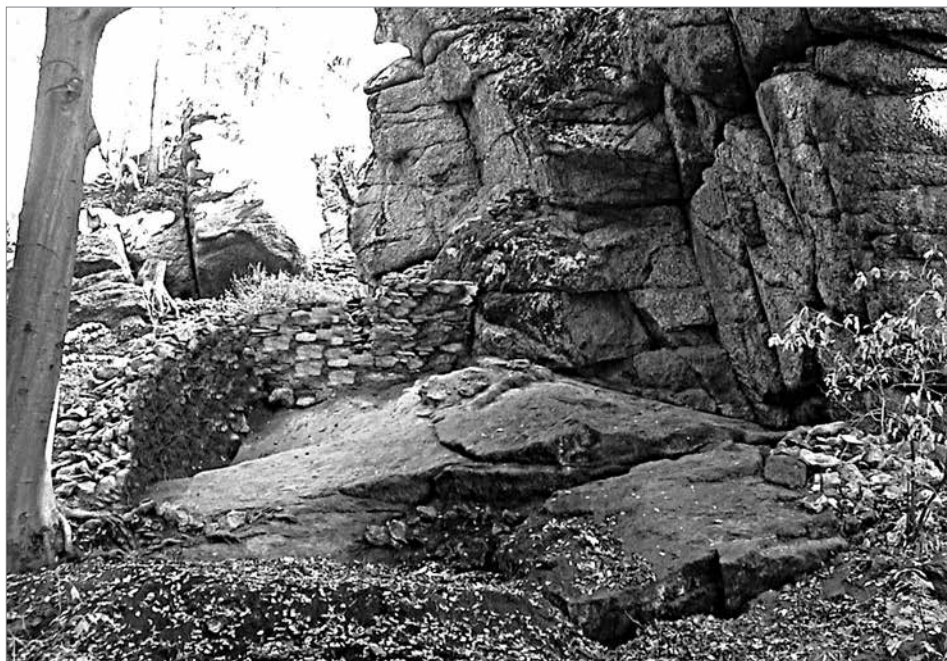
Obr. 12. Hrad Skály, okr. Žďár nad Sázavou. Pohled na obnaženou skálu před brankou pro pěší se zbytky stavebních úprav.  
Abb. 12. Burg Skály, Bez. Žďár nad Sázavou. Blick auf den nackten Felsen vor dem Fußgängerort mit Überbleibseln von Bauarbeiten.

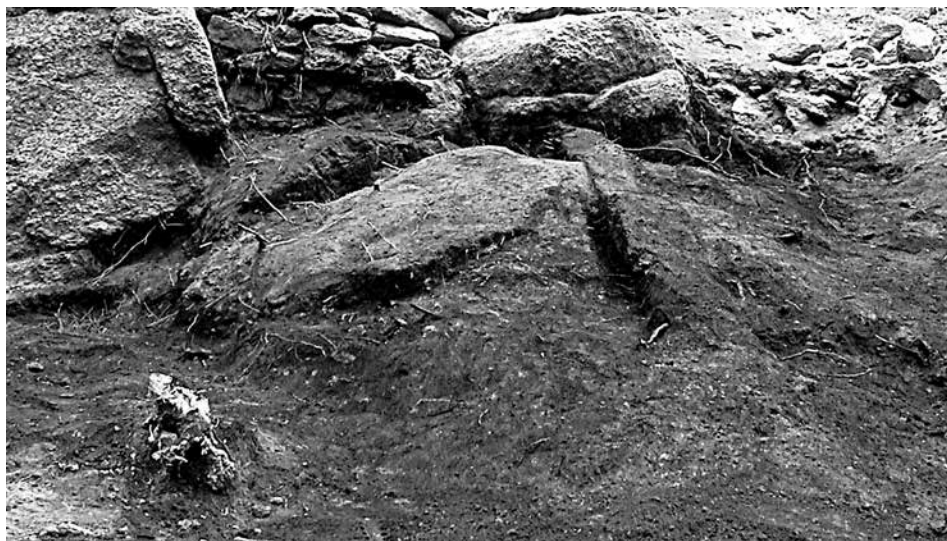
Obr. 14. Hrad Skály, okr. Žďár nad Sázavou. Nahromadění odpadků pod kuchyní na předhradí překrytých spáleništěm a mazanicí. Na pozadí patrné obloukovité ožehnutí skály.

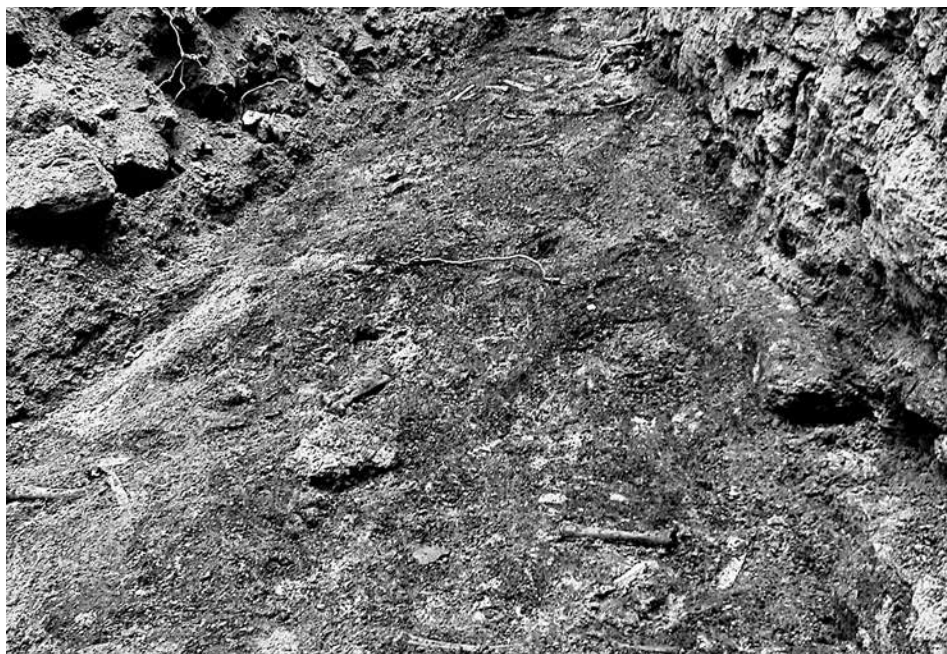
Obr. 15. Hrad Skály, okr. Žďár nad Sázavou. Smetiště pod jižním rohem brány do jádra hradu vytvořilo prudký svah. Na povrchu viditelné množství nálezů.

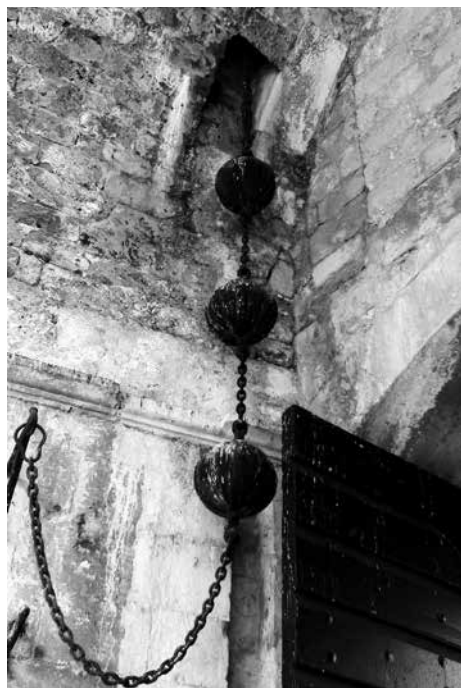
Obr. 17. Kotorský záliv (Boka Kotorska), Černá Hora. Zavěšení závaží na tažných řetězech – mladší analogie.  
Abb. 17. Bucht von Kotor (Boka Kotorska), Montenegro. An der Zugkette aufgehängte Gewichte – jüngere Analogie.
