ARCHEOLOGICKÝ VÝSKUM V MINCOVNI KREMNICA V ROKOCH 2010–2014

KRISTÍNA KUČERÁKOVÁ – JÁN BELJAK

Fragmentary Architecture Found in the Kremnica Mint during the Excavations in 2010–2014

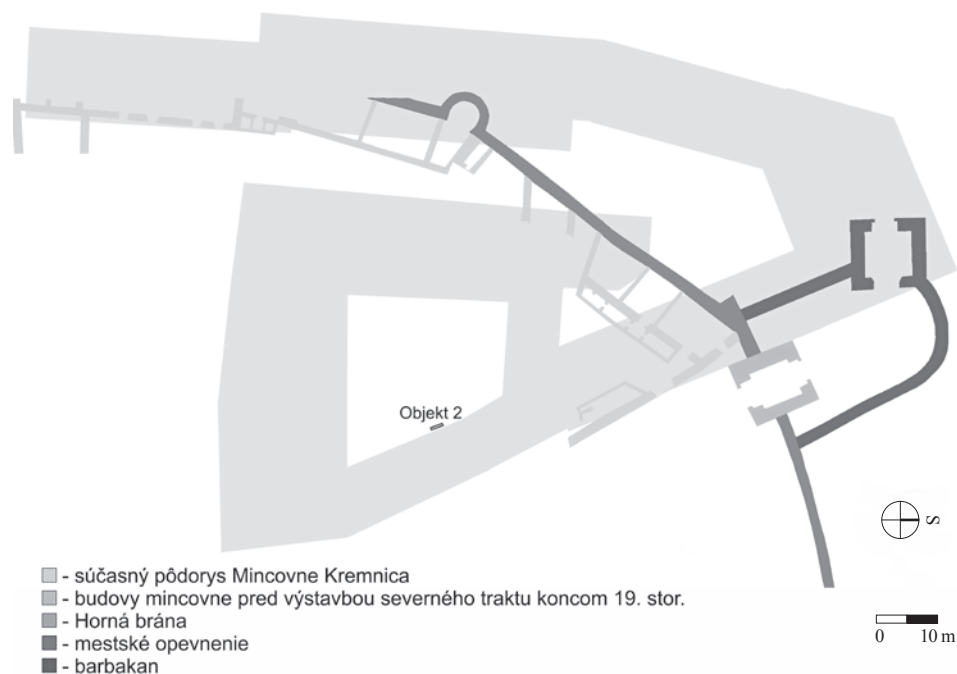
Obr. 1. Kremnica – Mincovňa Kremnica. Súčasný pôdorys mincovne prekrytý plánom mestského opevnenia a starších budov továrne. Zdroj plánu Krajský pamiatkový úrad Banská Bystrica.

Najstarší zachovaný pôdorys mincovne v Kremnici pochádza z roku 1767 a pri jeho porovnaní s plánom z roku 1855 je možné identifikovať stavebné úpravy v zmienenom období, ktoré však neboli veľmi výrazné. Po rakúsko-uhorskom vyrovnaní v roku 1867 nepovažovali uhorské úrady kapacitu mincovne za dostačujúcu a ich zámerom bola jej modernizácia. K uskutočneniu rekonštrukcie nakoniec došlo aj medzi rokmi 1882–1889. S mestom a súkromníkmi sa dohodol odpredaj štyroch domov, ktoré boli zbúrané, rovnako ako Horná brána a celý úsek hradieb od františkánskej veže smerom na sever (obr. 2). Výraznejšie stavebné úpravy z obdobia 20. storočia pochádzajú z obdobia po 2. svetovej vojne (Chmelík–Kianička–Kamhalová 2005).

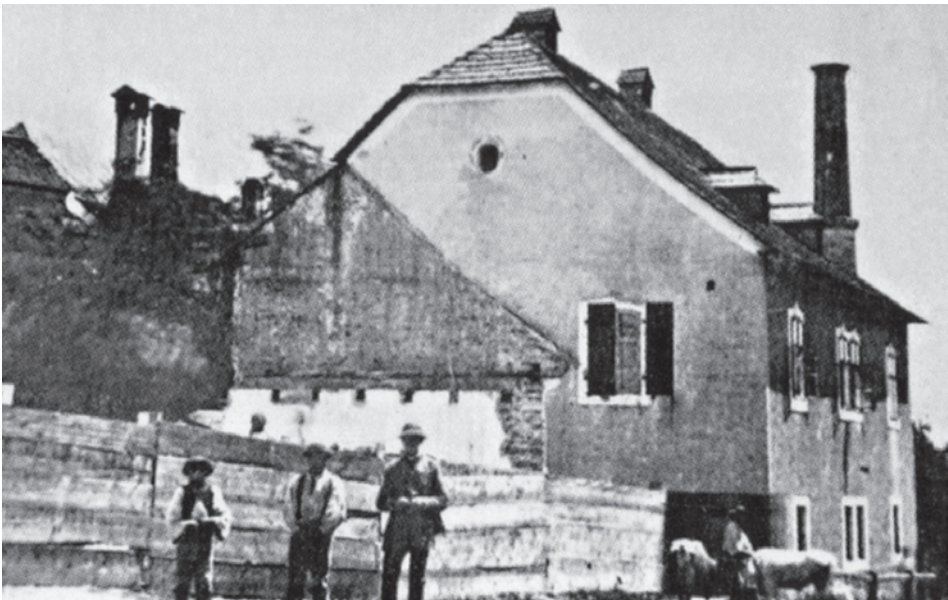
Obr. 2. Kremnica. Uvoľnená plocha po zbúraní mestských hradieb a stará lúčobňa v juhozápadnej časti továrne pred výstavbou nového západného krídla mincovne (okolo roku 1882). Podľa Chmelík–Kianička–Kamhalová 2005, 21.
Abb. 2. Kremnitz. Freigewordene Fläche nach Abriss der Stadtmauer und das alte Scheidehaus im Südwestteil des Werks vor dem Umbau des neuen Westflügels des Münzhauses (um 1882). Nach Chmelík–Kianička–Kamhalová 2005, 21.

Táto časť opevnenia bola asanovaná v roku 1872 spolu s Hornou bránou (obr. 2) kvôli zintenzívnej doprave, čo následne umožnilo prestavbu továrne medzi rokmi 1882–1889.

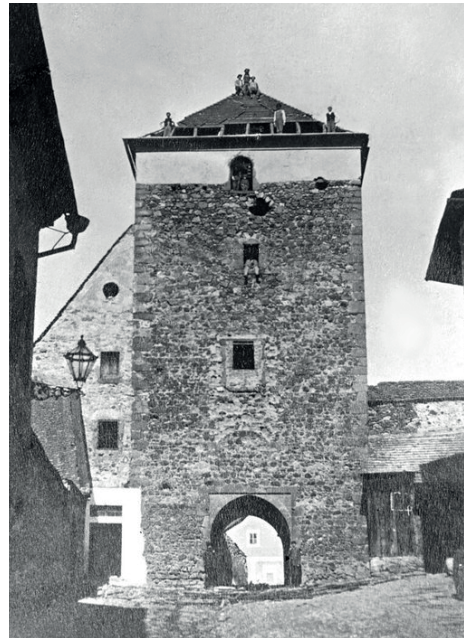
Obr. 4. Kremnica. Fotografia s vyobrazením Hornej mestskej brány. Pohľad na sever. Zdroj kópie Múzeum minci a medaili Kremnica, elektronická zbierka D. Kianičku.

K severozápadnej časti mestskej fortifikácie lemujúcej mincovňu bola v exteriéri pristavaná budova, zachytená na obr. 3 a na obr. 4. Jej strecha sa šikmo zvažovala od západného múru Hornej brány západným smerom a z východnej strany zaberala takmer celú jej šírku. Je pravdepodobné, že základy tejto stavby boli počas výskumu v rokoch 2013–2014 objavené v miestnosti B a možno ich stotožniť s múrom 4. Ten predstavuje základ severného múru uvedenej stavby, na ktorý sa napájala ďalšia budova.

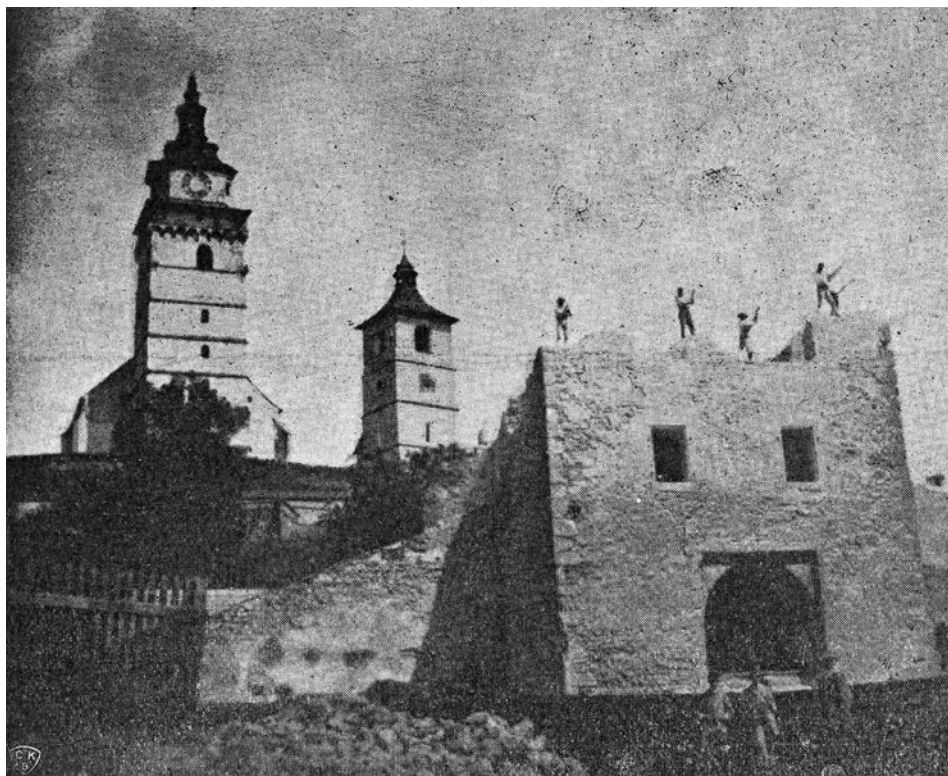
Obr. 5. Kremnica. Búracie práce na bráne barbakanu Hornej brány. Pohľad na juhovýchod. Zdroj kópie Múzeum mincí a medailí Kremnica, elektronická zbierka D. Kianička.

Pohľad z interiéru tohto predbránia na severnú fasádu Hornej brány sa dochoval na dobovej fotografii (obr. 3), kde sú v západnej aj východnej časti zobrazené budovy priamo v jeho areáli a ktoré už dnes neexistujú. Zobrazenie budovy za priechodom Hornej brány (severným smerom; obr. 4) naznačuje, že najprv sa búral barbakan a až následne Horná brána. Priestor medzi severným priečelím Hornej brány a predpokladaným severným oblúkom barbakanu je dlhý ca 20 m a teda existencia prípadnej stavby v tomto priestore sa ukazuje ako nereálna. Možno sa domnievať, že za Hornou bránou vidno dom na križovatke Kutnohorskej ulice severne od mincovne. Na fotografii sú zachytení pravdepodobne robotníci, ktorí začínajú s rúcaním brány. Okrem uvedeného sa dochovala fotografia búracích prác na veži barbakanu (obr. 5).

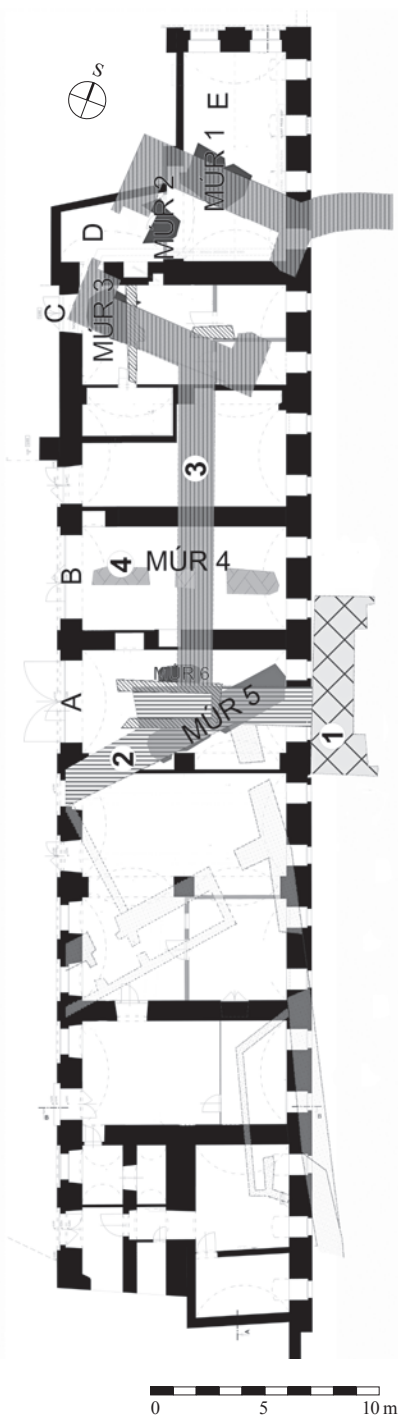
Obr. 6. Kremnica – Mincovňa Kremnica. Súčasný pôdorys mincovne prekrytý plánom mestského opevnenia a starších budov mincovne, spolu s lokalizáciou murív odkrytých v rokoch 2013–2014. Zdroj plánu Krajský pamiatkový úrad Banská Bystrica.

- 1 – Horná brána
- 2 – mestské opevnenie
- 3 – barbakan
- 4 – pravdepodobne torzo zástavby v exteriéri mestského opevnenia

V miestnosti A, ktorá sa nachádza v strednej časti východného krídla severného traktu mincovne, sa našli dva múry z obdobia stredoveku (obr. 6, 7). Priestor sa plošne vykopal do hĺbky približne 90 cm, okrem rezu pozdĺž západného múru miestnosti, hlbokého 100 cm. Betónová podlaha tu prikrývala planírku, pravdepodobne z obdobia prestavby budovy na konci 19. storočia. Pod ňou sa doložil stredoveký múr 5, ktorý smeroval približne od severovýchodného rohu k juhozápadnému rohu miestnosti. Architektúra bola v strednej časti poškodená výstavbou betónovej vane a vo východnej a západnej časti výstavbou východného krídla budovy. Jeho zachovaná časť mala šírku 1,8 m a dĺžku 7,4 m. Doložila sa do výšky ca 60 cm. Základová špára sa nezachytíla. Múr je postavený z väčších neopracovaných lomových kameňov, spájaných maltou. S jeho výstavbou súvisí tmavošedá zásypová vrstva so stredovekými, prevažne keramickými nálezmi, ktorá sa zachytíla pri severozápadnom a severovýchodnom okraji zachovaného muríva (obr. 8). Uvedenú architektúru možno interpretovať ako základ stredovekého múru mestského opevnenia zo 14. storočia a tmavošedá zásypová vrstva so stredovekými nálezmi, ktorá sa našla v jeho bezprostrednej blízkosti, pochádza z obdobia jeho výstavby. Východne od torza sa táto časť mestských hradieb napájala na Kutnohorskej ulici na Hornú mestskú bránu.

V najsevernejšej časti skúmaného východného krídla mincovne sa torzá stredovekej architektúry objavili v miestnostiach D a E, ktoré boli po roku 1918 oddelené priečkou, odstránenou pred začiatkom výkopových prác v roku 2013. Tento priestor sa znižoval do hĺbky ca 95 cm. Pod betónovou podlahou sa v juhozápadnej časti miestnosti E pri múre 1 a múre 2 nachádzala vrstva tehlovej drviný prikrývajúca žlté ílovité podložie. Doň boli okrem početných recentných zásahov vsadené štyri kvadratické betónové vane. Po odstránení najjužnejšie položenéj vane sa podarilo odkryť zvyšky stredovekej architektúry (obr. 6). Severnejšie uložený múr 1 z lo-

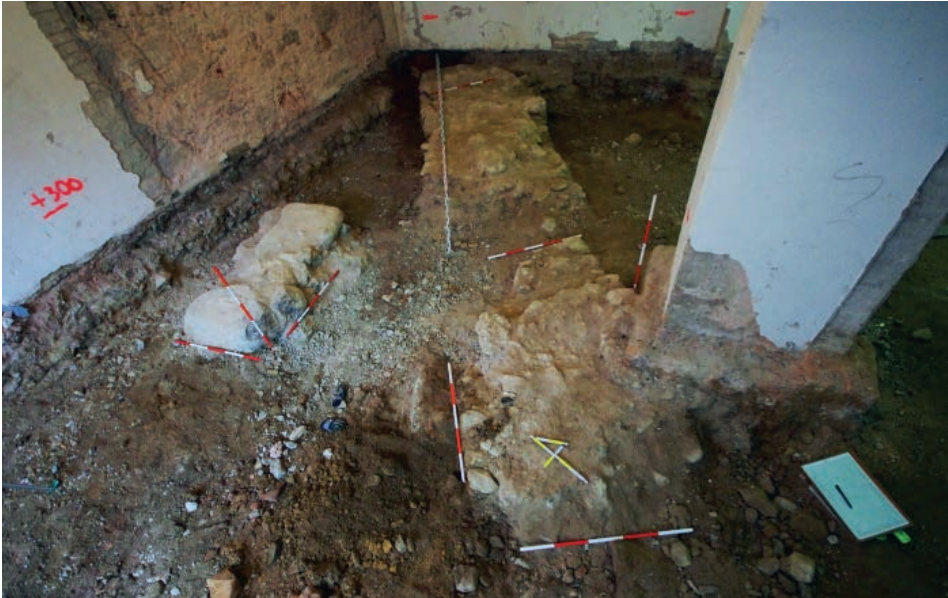
Obr. 7. Kremnica – Mincovňa Kremnica. Výskum v rokoch 2013–2014. Miestnosť A, pohľad od juhozápadu. Vpravo múr 5 – mestská hradba, vľavo múr 6 – západný múr barbakanu. Foto K. Kučeráková.

Okrem uvedeného sa v miestnosti A doložila ďalšia stredoveká architektúra – múr 6. Ide o pozostatok severojužnej orientácie. Nachádza sa severne od strednej časti múru 5. Takisto bol poškodený výstavbou novovekej betónovej vane a pri budovaní skúmaného traktu mincovne. Jeho zachovaná časť mala šírku 2 m a bola dlhá len 105 cm. Doložila sa do výšky približne 50 cm, pričom sa neodkryla základová špára. Múr je postavený prevažne z veľkých okruhliakov a z menších neopracovaných lomových kameňov, spájaných maltou.

Počas výstavby bol zapustený do žltého ílovitého podlažia. Múr 6 predstavuje základové murivo západného múru barbakanu, pravdepodobne z druhej štvrtiny 16. storočia.

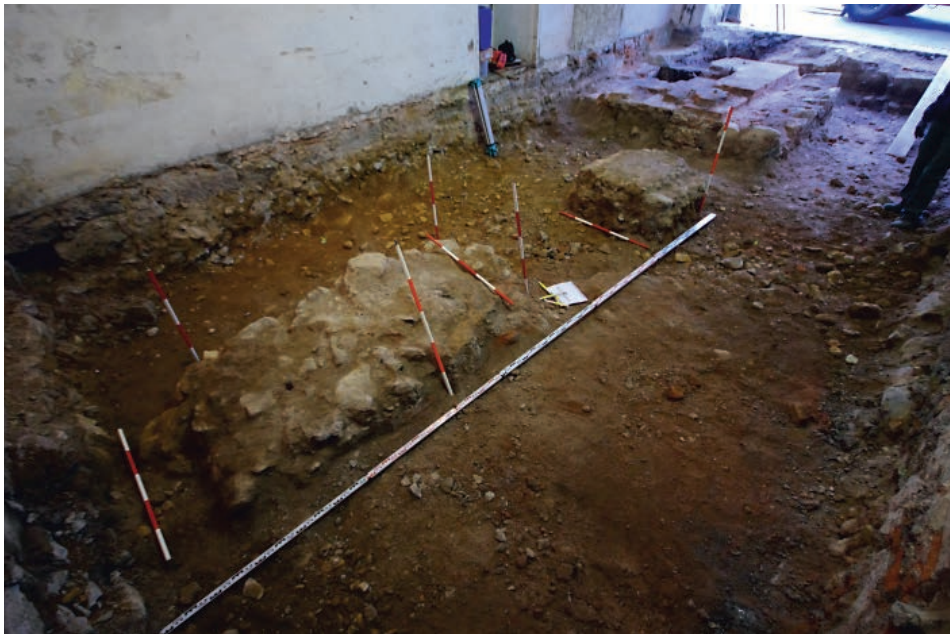
Obr. 9. Kremnica – Mincovňa Kremnica. Výskum v rokoch 2013–2014. Miestnosť B (zástavba v juhozápadnej časti barbakanu), pohľad zo severovýchodu. Múr 4. Foto K. Kučeráková.
 Abb. 9. Kremnitz – Kremnitzer Münzhaus. Grabung von 2013–2014. Raum B (Bebauung im Südwestteil der Barbakane), Blick von Nordosten. Mauer 4. Foto K. Kučeráková.

Ďalšia stredoveká architektúra pochádza z miestnosti B, ktorá leží severne od miestnosti A a preskúmala sa do hĺbky približne 90 cm. Pod betónovou podlahou sa tu našlo žlté ílovité podlažie, miestami prestúpené premiešanou zásypovou vrstvou. V juhozápadnom rohu miestnosti sa odkrylo tehlové technologické zariadenie z 20. storočia s vaňami s betónovým poterom. Tento objekt sčasti prekryval múr 4 (obr. 6), ktorý bol na dvoch miestach porušený a tvoril tak tri samostatné bloky (obr. 9). Postavený bol z lomového kameňa rôznych rozmerov. Východný blok múru 4 mal rozmery $1,7 \times 1,3$ m. Jeho doložená výška je 55 cm. Najmenší, stredný blok múru má rozmery $1,1 \times 1$ m a jeho zdokumentovaná výška je 50 cm. Západný blok muriva má rozmery $1,2 \times 2,7$ m a doložil sa do výšky 60 cm. Jeho základová špára pri výkopových prácach nebola zachytená. Múr možno interpretovať ako severný základ budovy postavenej po roku 1767, ktorá bola zrejme vybudovaná v priestore niekdajšej bránky pre peších medzi severným cípom mincovne a západným múrom Hornej brány. Na múr 4 sa bezprostredne napájala ďalšia budova a teda tento priechod bol v čase stavby múru 4 pravdepodobne znefunkčnený.

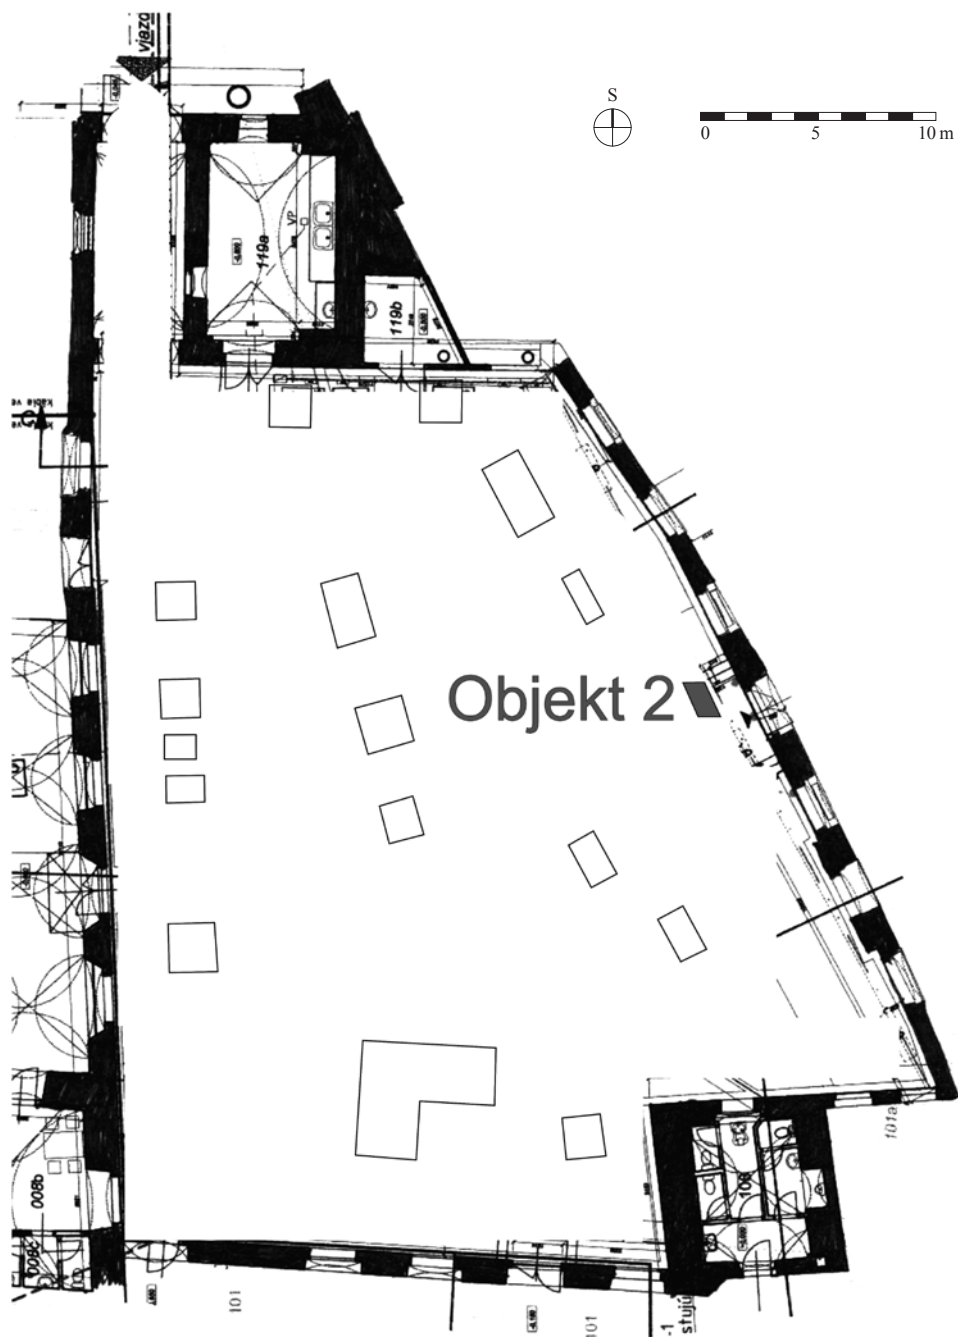
Obr. 14. Kremnica – Mincovňa Kremnica. Výskum v roku 2010. Lokalizácia objektu 2 v priestore tzv. nového komorského dvora. Autor J. Beljak.

kanalizácie (obr. 14; Beljak–Kučeráková 2010). Počas výkopových prác tu bol okrem hnuťelných archeologických nálezov odkrytý aj stredoveký múr spájaný vápenatou maltou (objekt 2; obr. 15). Ide o 1,2–1,3 m hrubý objekt, odkrytý do výšky ca 50 cm. Doložil sa v hĺbke približne 1,6 m od pôvodnej nivelety nádvorvia. Nachádza sa 1,8 m západne od východnej línie strednej časti nádvorvia. V tejto časti sa hĺbila kanalizačná ryha SSZ–JJV orientácie. Napriek úzkej ryhe a skromným rozmerom objaveného torza možno konštatovať, že múr mal pôvodne východozápadnú orientáciu. Smerom na východ sa strácal pod východným krídlom mincovne a smerom na západ pod vrstvou makadamu, kde sa jeho pokračovanie nepodarilo doložiť. Je možné, že bol zničený počas výstavby priemyselných zariadení mincovne v druhej polovici 20. storočia. Múr bol založený v žltom ílovitom podloží.

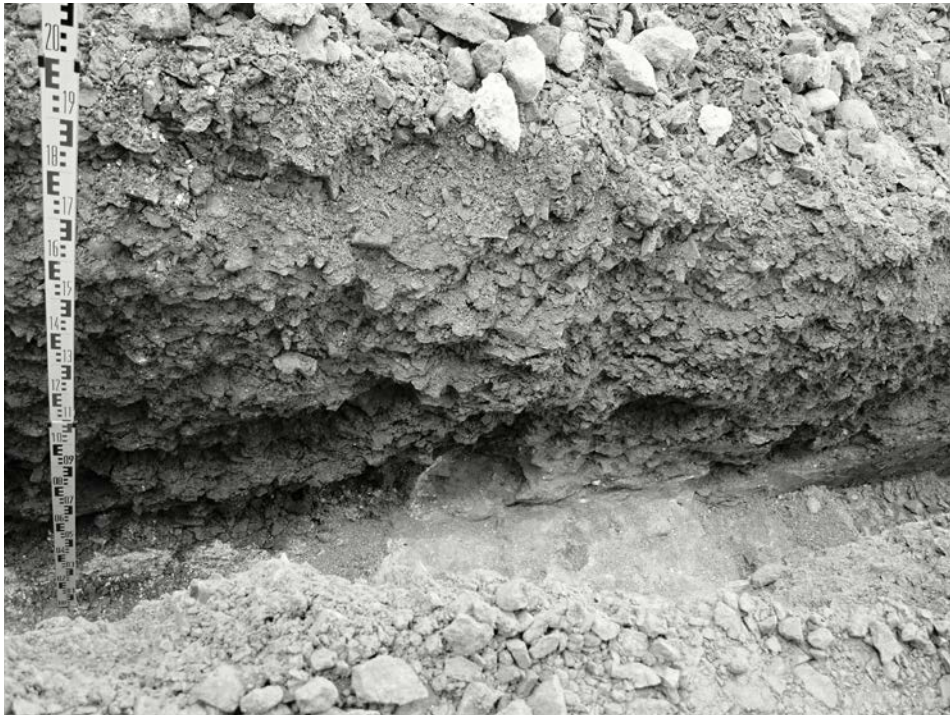
Obr. 15. Kremnica – Mincovňa Kremnica. Výskum v roku 2010. Pohľad zo severovýchodu. Objekt 2/2010 v ryhe pre kanalizáciu. Foto J. Beljak.
