Malé Šance a Valy v Čiernom : príspevok k poznaniu pevnostného systému Jablunkovského priesmyku

Archaeologia historica. 2016, vol. 41, iss. 2, pp. 195-209

MALÉ ŠANCE A VALY V ČIERNOM. PRÍSPEVOK K POZNANIU PEVNOSTNÉHO SYSTÉMU JABLUNKOVSKÉHO PRIESMYKU

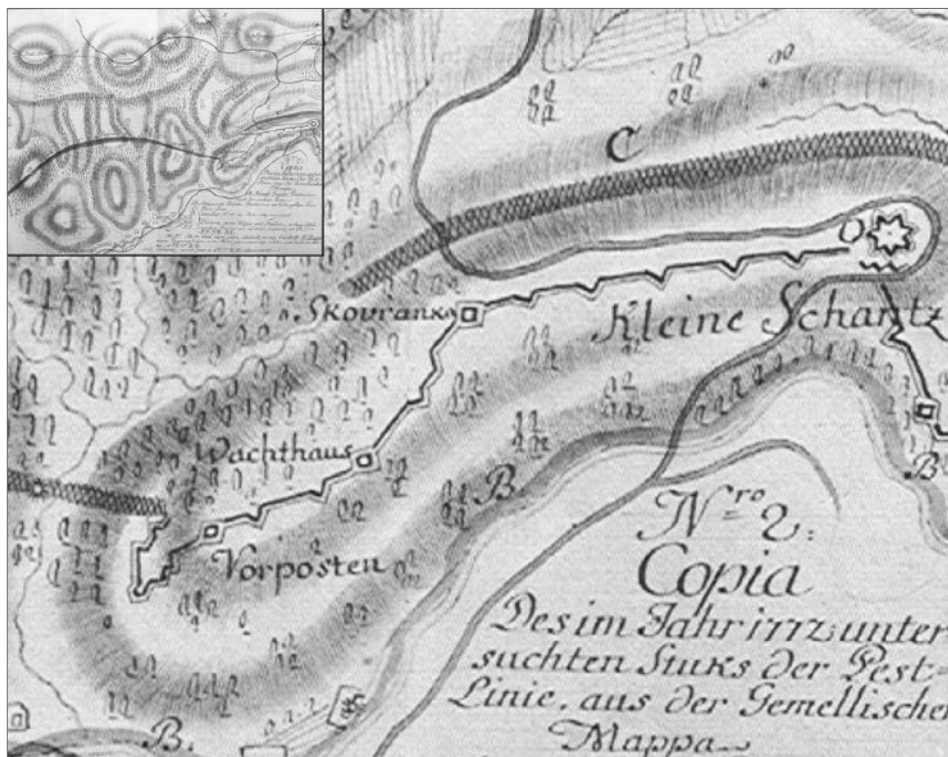
Obr. 2. Pevnostný systém Valy a Malé šance na mape z roku 1772.

Abb. 2. Befestigungssystem Valy (Wälle) und Kleine Schantzen auf einer Karte aus dem Jahr 1772.

Pravdepodobný vznik pevnostného systému v katastri obce Čierne sa kladie do roku 1644, k rozšíreniu opevnenia dochádza v roku 1664. V druhej polovici 17. storočia tvorila systém opevnenia na vrchu Valy hviezdicová zemná pevnosť, prepojená s dvoma redutami súvislým zemným valom s palisádou. Správa Kristiána Marienbergera z roku 1678 hovorí, že pevnosť Malé šance tvoril „iba štvorhranný palisádový plot, bez priekopy a predprsne, vnútri sa nachádzalo šesť barakov, na 800 krokov nebola žiadna voda, pekárska pec ani miesto na uskladnenie munície a proviantu“. V roku 1683 sa už hovorí o opravách priekopy a predprsne, postavený je nový barak a opravené sú stojace objekty (Krúl 2012a, 148, 149). V 70-tych rokoch 18. storočia bola podľa kartografických prameňov hviezdicová pevnosť spojená zemným valom s viacerými redanmi a štyrmi redutami (Krúl 2010, 210). Opevnenia v Čiernom, podobne ako celý pevnostný systém Jablunkovského priemysku, strácali význam a postupne zanikli v priebehu 19. storočia. Systém opevnení je s rôznymi modifikáciami a schématickými prvkami vyobrazený na viacerých mapách zo 17.–19. storočia (Krúl–Nováková 2005). Najlepšie známe vyobrazenie sa nachádza na variantoch máp z roku 1772, kde sú jednotlivé prvky pomenované: Vorposten, Vachthaus, Skowranka, Kleine Schantz (obr. 2).

Na miestach mimo zalesneného terénu, kde neboli relikty valov zreteľné, sa realizovala plošná skrývka ornice zemnými mechanizmami s následným ručným dočistením plôch (obr. 9). Takýmto spôsobom sa podarilo zachytiť priebeh priekopy, ktorej výplň tvorila čierna spálená zemina, premiešaná s množstvom kameňov. Z toho je zrejmé, že val prebiehal až po západný okraj hviezdicovej pevnosti Malé šance. Rovnako v centrálnej časti systému, kde neboli zachované nadzemné časti, sa plošným odkryvom medzi Redutami 2 a 3 zachytil priebeh priekopy s dvomi trojuholníkovými redanmi. Existuje viacero podrobných mapových diel zobrazujúcich rôznu podobu pevnostného systému. Pri porovnaní so stavom zisteným v teréne je najvernejší obraz vyobrazený na mape z roku 1772, na ktorej sú zachované aj názvy jednotlivých redút (obr. 2).

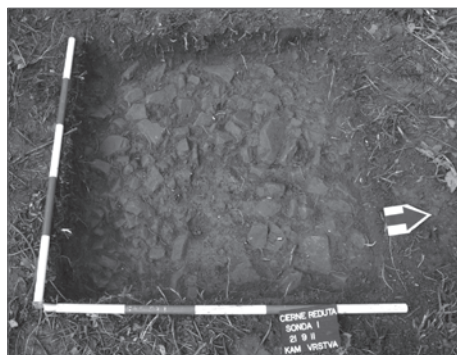
Obr. 5. Čierne – Malé šance. Kompaktná kamenistá vrstva v sonde 1. Foto M. Vojteček.

Abb. 5. Čierne – Kleine Schantzen. Kompakte Steinschicht in Sondierschnitt 1. Foto M. Vojteček.

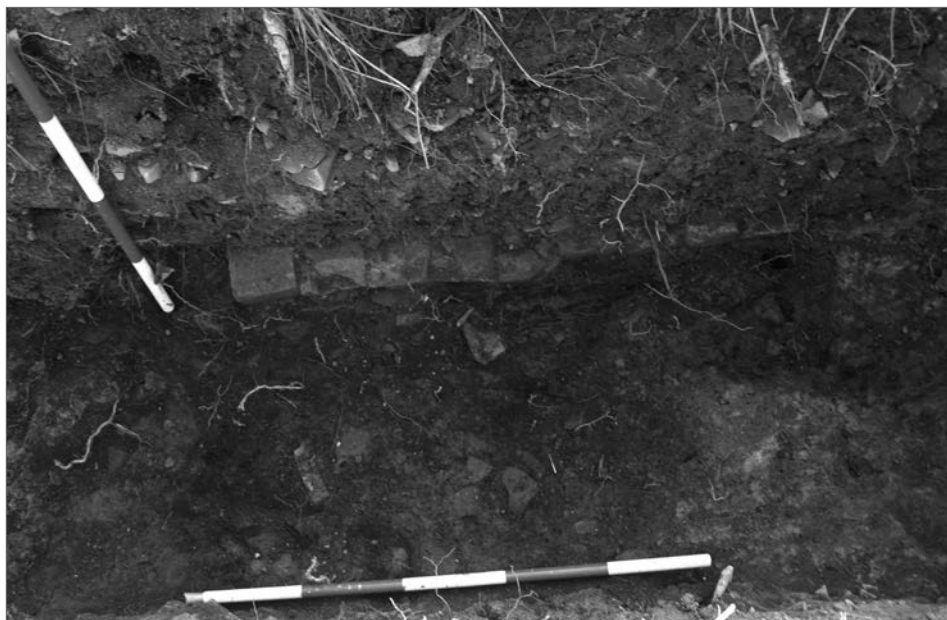
Obr. 7. Čierne – Malé šance. Tehlový múrik zachytený pri južnom profile sondy 4. Foto M. Vojteček.

Abb. 7. Čierne – Kleine Schantzen. Am Südprofil von Sondierschnitt 4 entdeckte Ziegelsteinmauer. Foto M. Vojteček.

„planírky“ stavebnej sutiny (vrstva 4), žltého ílu (vrstva 6) a v spodnej časti popola (vrstva 5). Na úrovni nivelety 576,50–576,40 m n. m. sa pri južnej stene odkryl múr z nasucho kladených tehál, ležiaci na vrstve s veľkou prímiesou popola (obr. 7). Veľké množstvo uhlíkov a popola obsahovala aj okolitá vrstva. Iná situácia bola vo východnej časti sondy, kde sa zistila kompaktná homogénna vrstva žltej ílovitej hliny s veľkou prímiesou kamenia (vrstva 2). Vrstva bola stratigraficky staršia ako vrstvy 3–7. Zistenú situáciu môžeme interpretovať nasledovne. Vrstva 2 pravdepodobne predstavuje pozostatok zemného násypu opevnenia. Rozsah sondy bol malý a nevyklúčujeme, že opevnenie mohlo byť na vnútornej strane spevnené. Vrstvy 3–6 predstavujú antropogénne sedimenty. Napriek tomu, že zlé terénne podmienky neumožnili podrobnejšie členenie vrstvy 3, situácia naznačuje, že jej genéza prebiehala pravdepodobne vo viacerých fázach. Interpretácia tehlovej konštrukcie torzovite zistenej pod južnou stenou sondy naznačuje, že ide o základ vykurovacieho telesa. Uhlíková vrstva vymedzuje predpečný priestor a vznikla pri bežnej obsluhu vykurovacieho zariadenia.

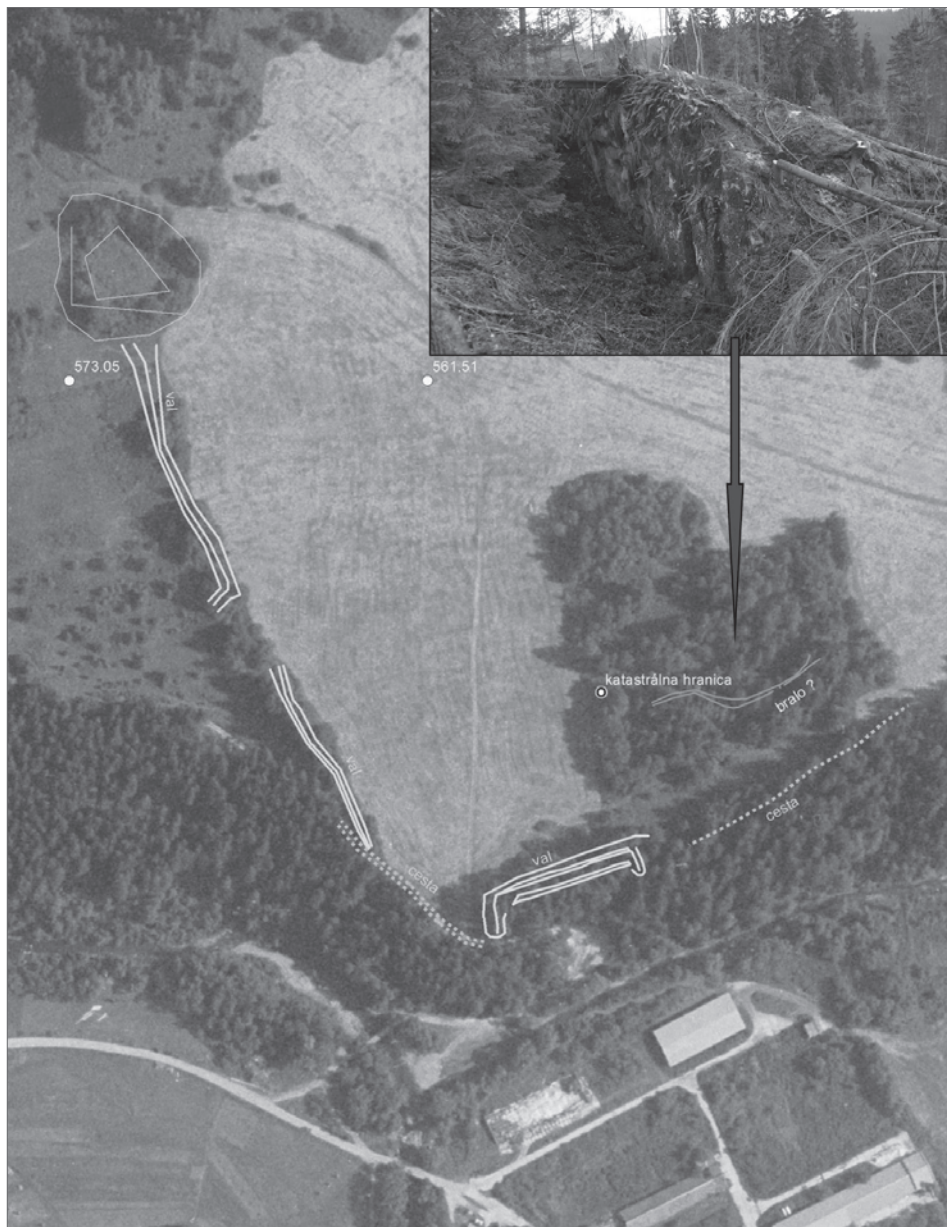
Obr. 8. Čierne – Malé šance. Zameranie novoobjavených prvkov pevnostného systému južne a juhovýchodne od pevnosti. Plán M. Bartík.

Abb. 8. Čierne – Kleine Schantzen. Vermessung der neuentdeckten Elemente des Befestigungssystems südlich und südöstlich von der Festung. Planskizze M. Bartík.

Vyhotovila sa podrobná geodeticko-topografická dokumentácia úsekov pevnostného systému, ktoré výstavba diaľnice nenávratne zničí. Geodetické zameranie nadzemných terénnych reliktov tvorilo podklad pre vyhotovenie vrstevnicového terénneho modelu časti valového opevnenia dotknutej stavbou. Podrobným prieskumom sa podarilo zdokumentovať ďalší priebeh opevnenia na strmom svahu v priestore južne a východne od Malých šancí. Terénna konfigurácia reliktov naznačuje existenciu ďalšej kosoštvorcovej reduty. Takýto priebeh je rovnako zreteľný na liste (*Collone XIII, Sectio II*) Prvého vojenského mapovania. Ďalej sa dokumentovalo umelo zasekané skalné bralo, obranný prvok cca 350 m juhovýchodne od hviezdicovej pevnosti (obr. 8).

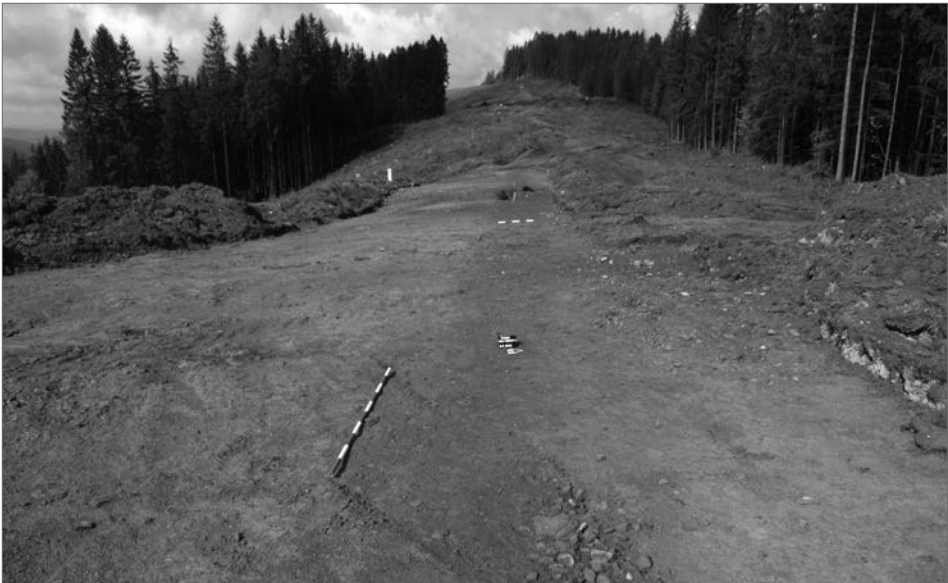
Obr. 9. Čierne – Valy. Priebeh zasypanej priekopy. Foto M. Vojteček.

Abb. 9. Čierne – Valy. Verlauf des zugeschütteten Grabens. Foto M. Vojteček.

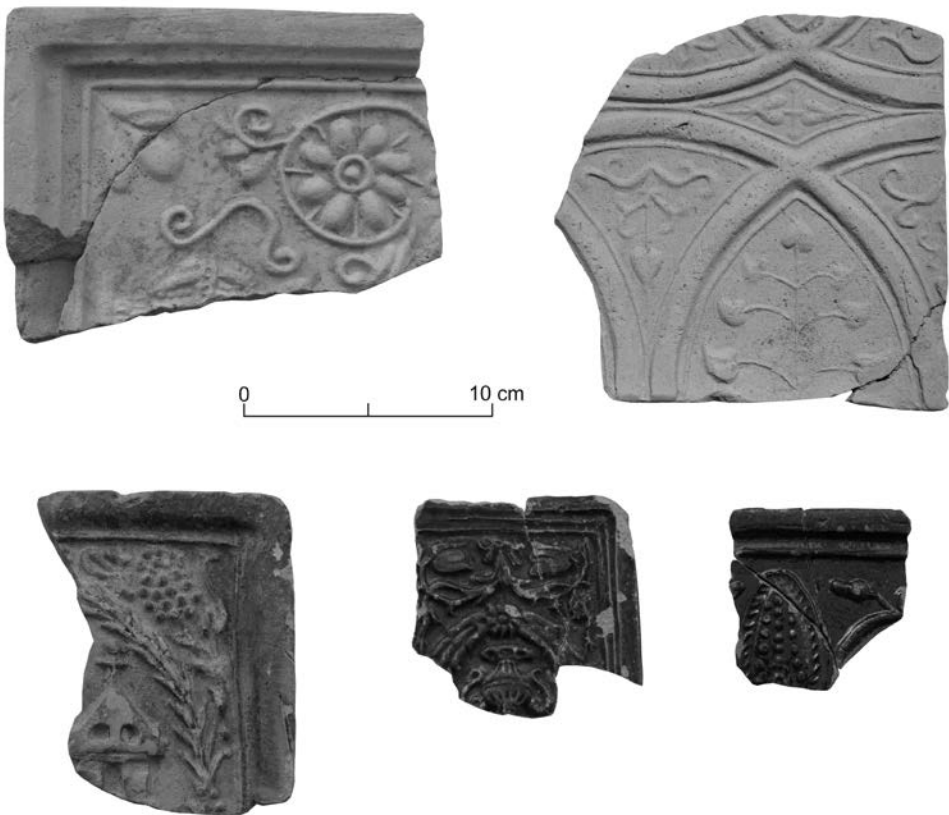
Obr. 14. Čierne – Malé šance. Nálezy kachlíc z pevnosti. Foto M. Vojteček.

Abb. 14. Čierne – Kleine Schantzen. An der Festung gemachte Kachelfunde. Foto M. Vojteček.

Počas archeologických výskumov v rokoch 2011 (Majerčíková 2012) a predovšetkým 2014 sa podarilo získať relatívne veľké množstvo predmetov materiálnej kultúry. Absolútna väčšina archeologického materiálu bola získaná zo zemného násypu južne od Malých Šancí. Dominantnú zložku tvorili fragmenty kuchynského riadu a stavebnej keramiky, ktorú reprezentovali fragmenty kachlíc. Z keramických tvarov sa tu vyskytoval bežný kuchynský a stolový riad, ako sú fľaše, tanieri, misky. Získané komorovité kachlice s kvadratickou komorou a zaoblenými rohmi sa vyznačujú širokou škálou rôznorodých motívov (obr. 14). Prevažovala tapetová výzdoba so štylizovanými rastlinnými motívmi, úponkami a palmetami, doplnenými geometrickými motívmi. Ojedinele sa na kachliciach objavili architektonické motívy. Kachlice mali glazúrový povrch prevažne v škále zelených odtieňov, ojedinele sa vyskytovala hnedá glazúra.
