Belcredi, Ludvík

## Vnější opevnění hradu Skály a další objekty v jeho předpolí

*Archaeologia historica*. 2017, vol. 42, iss. 2, pp. 401-451

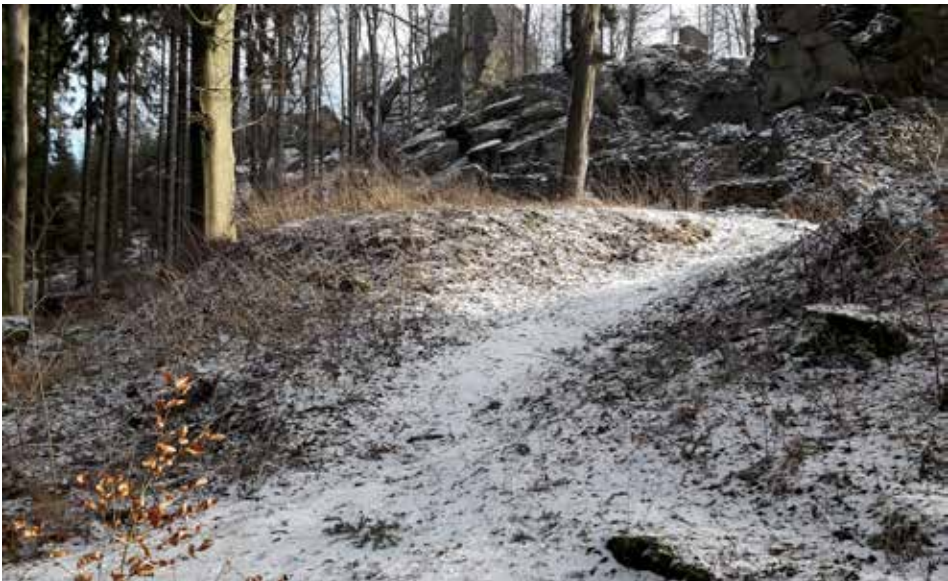
Obr. 4. Pohled od obléhacího postavení (obr. 1:13) na bránu prvního předhradí a sypaný val, na kterém stála polygonální dřevohlinitá bašta.

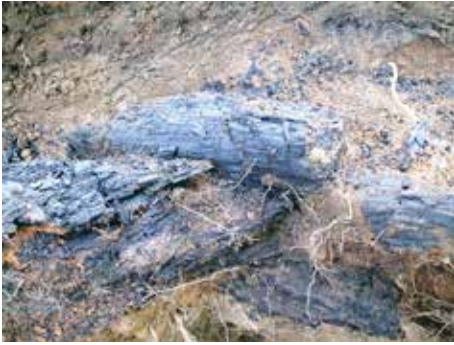
Obr. 5. Křížení trámů vnějších stěn 305 a 307 dřevohlinité bašty.

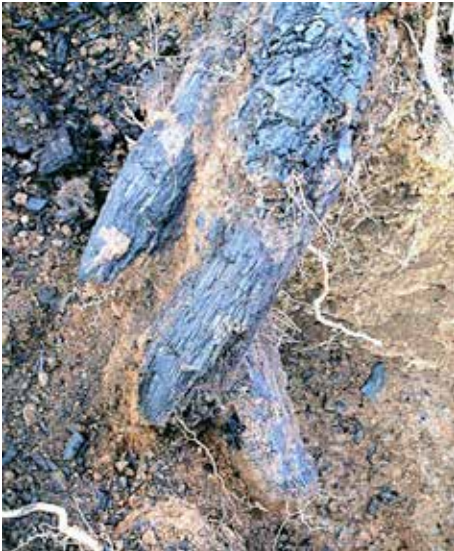
Obr. 6. Křížení trámů vnitřních stěn 304 a 305 dřevohlinité bašty.

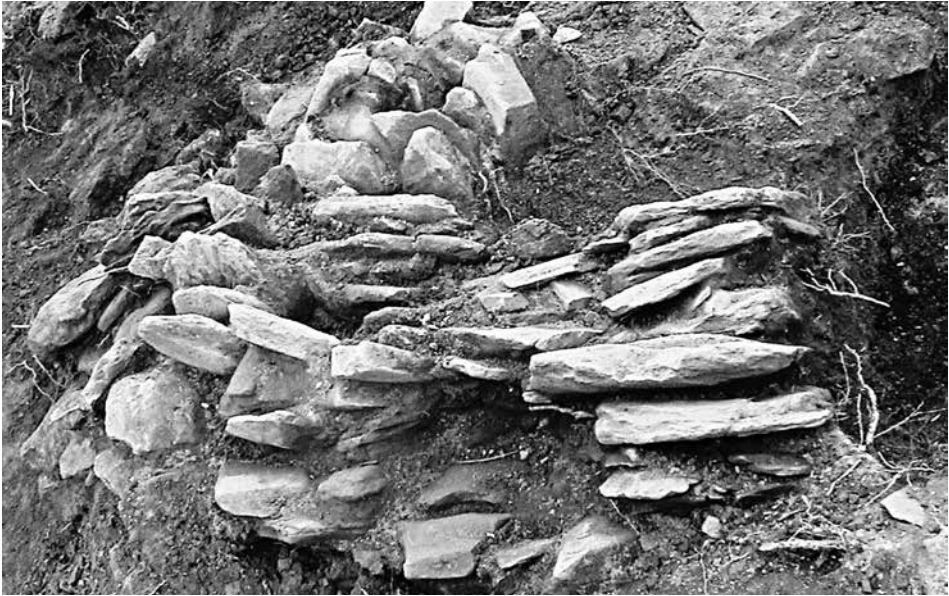
Obr. 9. Zřícená klenba pícky v dřevohlinité baště (obr. 3:311).  
Abb. 9. Eingestürztes Gewölbe des Ofens in der Holz-Lehm-Bastei (Abb. 3:311).

Ve vzdálenosti 1 m od stěny 305 bylo navrženo množství kamenů postavených na hranu, avizujících zřícenou klenbu (obr. 3:311 a obr. 9). Kameny ležely v několika vrstvách nad sebou. Po podrobném výzkumu se ukázalo, že se jedná o nesmírně zajímavé otopné zařízení, pícku podkovovitého tvaru ústím směřující k jihu s nevýrazně vypáleným výmazem. Její velikost byla  $1,2 \times 1,2$  m a nejlépe zachovanou se ukázala být severovýchodní strana se třemi až čtyřmi vrstvami kamenů na sobě, dosahující výše 30 cm a síly stěny 50 cm. Největší vypálení se soustřeďovalo do poměrně malého prostoru na severozápadní straně. Pícka byla založena na deseticentimetrové vrstvě žlutého jílu s hladce vymazaným povrchem. Pod ním se táhla tenká černá spálená vrstva o mocnosti 1 cm, zřejmě starší podlaha, na které byla pícka založena.

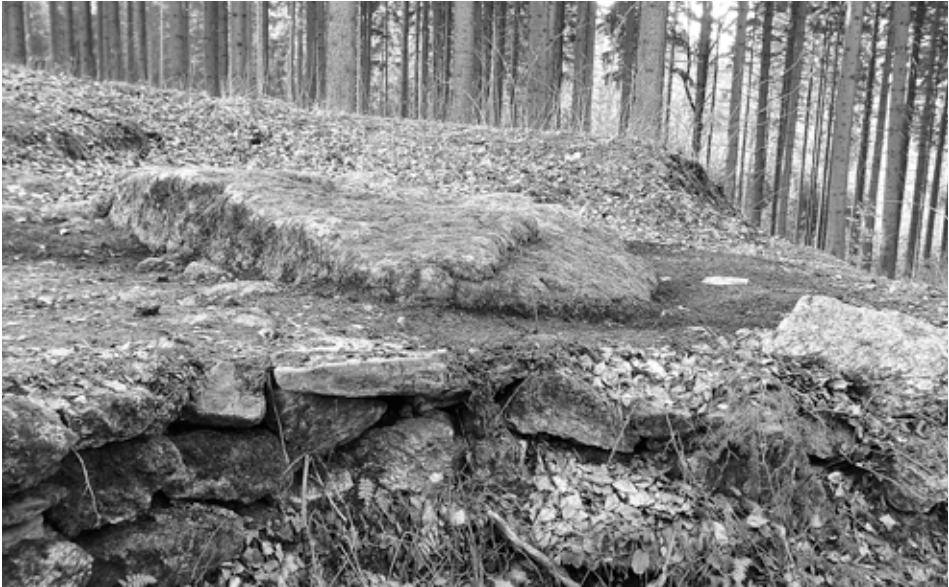
Obr. 10. Skála vystupující z prvního valu, k níž byl ukotven most do brány hradu. Pohled z příkopu od jihovýchodu. Vpředu nasucho kladená zeď zpevňující nájezd, v pozadí val a místo brány.

V místě nájezdu na most byla kontreskarpá podezděna až do úrovně povrchu cesty několika vrstvami nasucho kladených kamenů. Takto vytvořený taras o šířce 2 m a výšce 80 cm kopíroval obloukovitě zakřivení valu v délce 3,7 m (obr. 2 a 10). Délka zpevnění byla tedy mnohem větší, než vyžadovala potřeba nájezdu. Taras byl nejvyšší v místě nájezdu a po stranách se snižoval. Poměrně prudce se terén od něho svažuje do příkopu. Jeho dno je v tomto prostoru zpevněno jílem, pod tarasem až 30 cm mocným, neboť podpíralo jeho střední část. V několika vrstvách byl jíl položen i kolem velkých kamenů ve čtverci  $6/9$  nacházejících se v příkopu pod nájezdem na most, které s ním mohly souviset (obr. 2). V příkopu bylo nalezeno množství kovových předmětů, mimo jiné 29 cm dlouhý masivní hrot, a kamenný kadlub velikosti  $17,4 \times 11$  cm na odlévání koule o průměru 6,3 cm. Vedle něj ležela kamenná koule malé ráže a unikátní nález, zbytky železného klobouku, bohužel vážně poničeného. Pod jílovou vrstvou výmazu se nacházela černá vrstva původní úrovně příkopu, pokračující dále do jeho středu. Obsahovala opět řadu nálezů, především desítky podkov, plát kování a značné množství hřebů, které se nacházely i na jeho okrajích, v místech, kde již vystupovaly skály. Nedaleko tarasu ležela v příkopu i kruhová výseč koule z bombardy a další její úlomky, pocházející z projektilu, který dopadl na cestu. Jílový

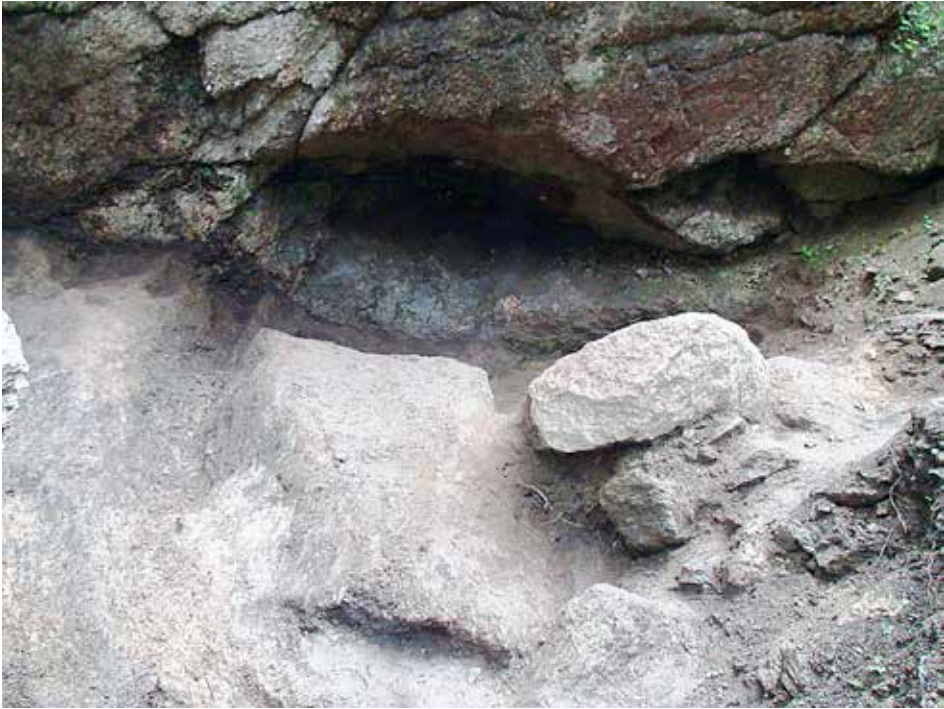
Obr. 12. Otvor vysekaný do skály v severním nároží hradu, pohled od severozápadu (obr. 11:619).

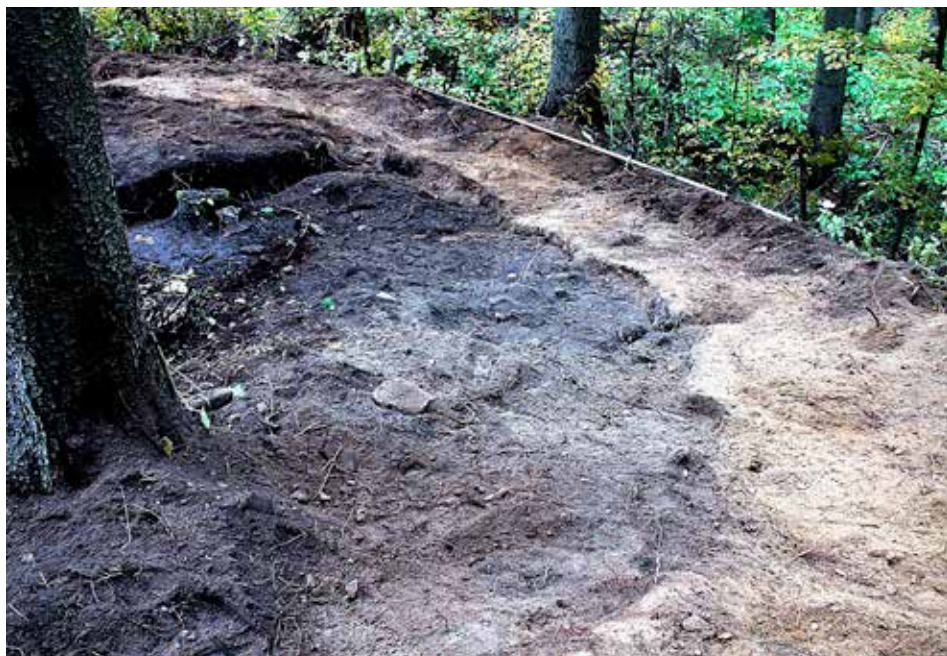
Obr. 13. Kruhové obranné postavení před severním nárožím hradu (obr. 11:625). Na jeho severozápadním obvodu kontrastovala černě zbarvená výplň objektu s půlobloučky rámovanými žlutě zbarveným jílem. Pohled od východu.

Předsunutě opevnění severního nároží (objekt 625) je téměř kruhového půdorysu o průměru 9 m s rovnou horní plochou. Je chráněno půlkruhovým příkopem od severozápadu až 8 m širokým a valem, jehož horní část byla snesena. Na třech stranách padá svah příkře do příkopu, na východní přiléhá k odsunutým skalním blokům a na jihovýchodě stoupá k popsané poloze na nároží hradu (obr. 11). Na povrchu objektu se nacházely uhlíky i neohořelé zbytky dřev jdoucí

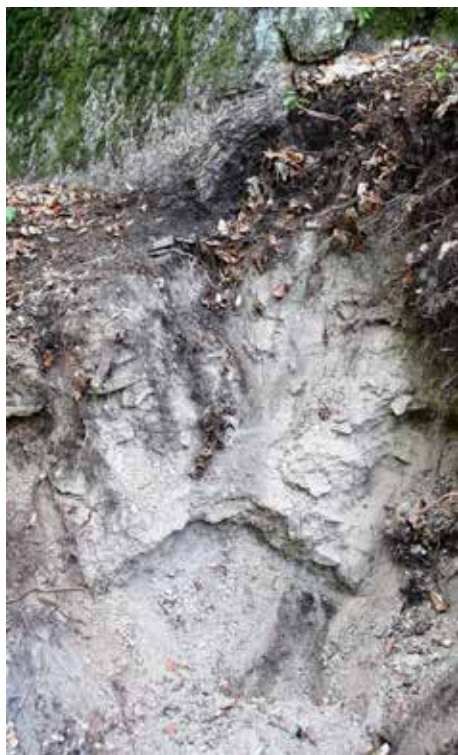
Obr. 15. Mocná vrstva čistého vápna (obr. 14:650), pohled od severozápadu.  
Abb. 15. Mächtige Schicht reinen Kalks (Abb. 14:650), Blick von Nordwest.

Mocná vrstva nalezeného čistého vápna je situovaná do uzavřeného prostoru 4 × 3,5 m, do něhož se vstupuje brankou, kterou bychom očekávali spíše u obytné stavby. Doklady silného žáru na skalách a podlaze budí dojem, že zde vápno bylo přímo páleno. Podle intenzity propálení skal se výroba soustřeďovala do východního rohu jihovýchodní stěny pod svislou skálou. Stopy ohně končí ve vzdálenosti 2 m od skály, stejně jako výskyt vápna. Na místě mohlo zůstat až sedm kubiků vápna, což je poměrně překvapivé, uvážíme-li, že poslední stavební činnost s jeho použitím na hradě mohla probíhat kolem roku 1410. Od doby jeho posledního použití do zániku hradu tedy uplynulo i 30 let. K pozdějším úpravám bylo totiž použito výhradně dřeva. Nalezená vrstva kamenů bohužel nedokládá v tomto místě existenci vápenných pecí. Proto, i přes značné doklady žáru, nelze zcela vyloučit, že se jednalo „pouze“ o deponie vápna, k jehož pálení docházelo mimo hrad. Množství kamenů však staví otázku o jejich původu. Je malá pravděpodobnost, že pocházely z věže nad „vápenkou“, neboť ta je od ní v poměrně velké vzdálenosti a obrácena na druhou stranu. Nálezy značného množství hřebů a nevelké množství mazanice hovoří o tom, že se zde nacházely dřevěné přístřešky.

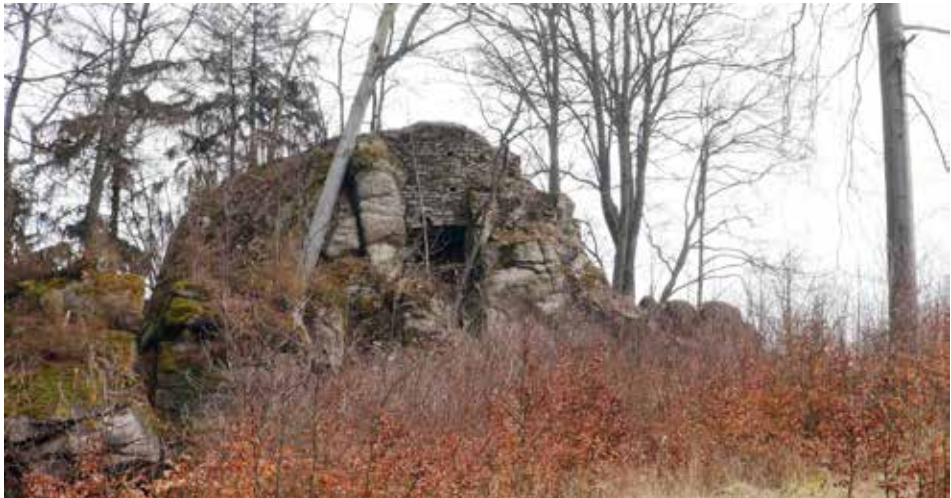
Obr. 17. Jižní předsunutá věž (obr. 16:1), pohled od jihozápadu.  
Abb. 17. Vorgezogener Südturm (Abb. 16:1), Blick von Südwest.

Věž tvoří elipsu o rozměrech 6,3 × 5,5 m při velikosti vnitřního prostoru 2,5 × 3 m. Obvodová zeď je poměrně vysoká, místy stavěná jakoby trochu chaoticky a přiléhá ke skále, která tvoří její severovýchodní stranu. Síla jejího zdiva není po celém obvodu stejná. Nejsilnější – 2,5 m – je na jižní straně, kterou je obrácena k větší části návrší. V jejím středu je zazděný 1 m široký původní vstup, nasměrovaný nad mezeru vylámanou ve skále pod ním. Líce vstupu jsou po celé hloubce zdiva jasně patrné. Směrem jihovýchodním se zdivo výrazně zužuje až na 1,3 m. Z této strany totiž nehrozilo žádné nebezpečí, neboť svah zde strmě padá několik set metrů k říčce Fryšávce. S šířkou zdiva koresponduje i její výška. Původní je zachována pouze v jediném místě na severozápadní straně, kde dosahuje 1,57 m, v místě vstupu má již jen 1,3 m a nejnižší

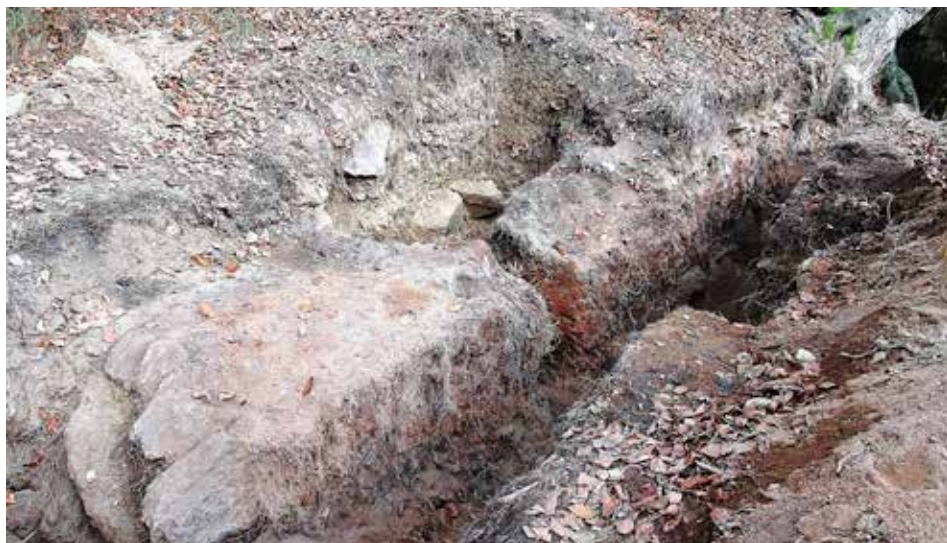
**Obr. 18.** Dřevohlinitá stěna ukončená velkými kameny navazovala na skálu zakončující na jihozápadě straně návrší (obr. 16:8), pohled od západu.

jsme zjistili, že při zemi byly podél ní uloženy z obou stran řady kamenů jako podklad pro vzájemně propojené trámy, na kterých byla stěna založena. Po stranách stěny se zachovaly otisky fošen, které byly umístěny nad trámy a mezi které byla hlína nabíjena. Ve výšce 60 cm byla stěna opět propojena dřevěným roštem, a to se opakovalo ve výšce 1,2 m. V mezivrstvách byla pokládána dřeva výrazně tenčí, zdá se, že bylo využito i větví. Protože v posledních 50 cm se návrší od stěny odklánělo, byl meziprostor dosypán pískem a úroveň návrší byla srovnána s vrcholem stěny do roviny. Stěna tak vytvořila taras zakončující v návaznosti na skály jižní stranu návrší. Na vrchol stěny bylo uloženo několik vrstev nasucho kladených kamenů, které mohly vytvářet podklad pro předpokládanou srubovou stavbu. Mimo konstrukce dřevohlinité bašty tvořené dvěma souběžnými trámovými stěnami s hlinitopísčitou výplní tak máme doloženu další technologii stavby hliněné stěny se dřevěným roštem.

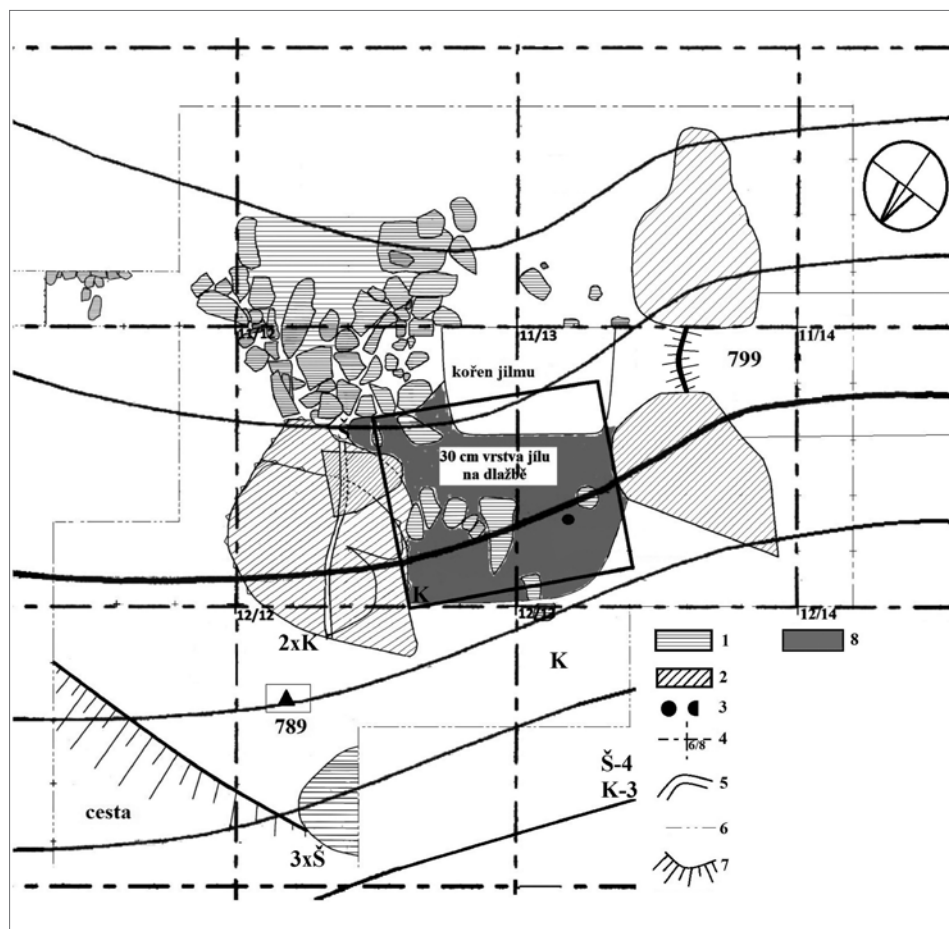
Obr. 20. Půdorysné zobrazení předsunutého opevnění před bránou do prvního předhradí (obr. 1:13). 1 – dlažba a jednotlivé kameny, 2 – oddělené bloky skal, 3 – dělové koule a jejich části, 4 – čtvercová pětimetrová síť, 5 – vrstevnice, 6 – výkopové hrany, 7 – sklon terénu, 8 – nevypálená mazanice na dlažbě. Objekty: 789 – hraněný kámen, 799 – srovnaná plocha obléhacího postavení. Černé orámování – pravděpodobná poloha obranného postavení. Nálezy: Š – šípky, K – olovené projektily. Abb. 20. Grundrissdarstellung der vorgezogenen Befestigung vor dem Tor zur ersten Vorburg (Abb. 1:13). 1 – Steinplattenboden und einzelne Steine, 2 – separate Felsblöcke, 3 – Kanonenkugeln und ihre Teile, 4 – Fünf-Meter-Raster, 5 – Höhenschichtlinie, 6 – Ausgrabungsrand, 7 – Geländeneigung, 8 – nicht verbrannter Lehmewurf auf dem Steinplattenboden. Objekte: 789 – abgekanteter Stein, 799 – eingeebnete Fläche der Verteidigungsstellung. Schwarz gerahmt – wahrscheinliche Lage der Verteidigungsstellung. Pfunde: Š – Pfeile, K – Bleiprojektily.

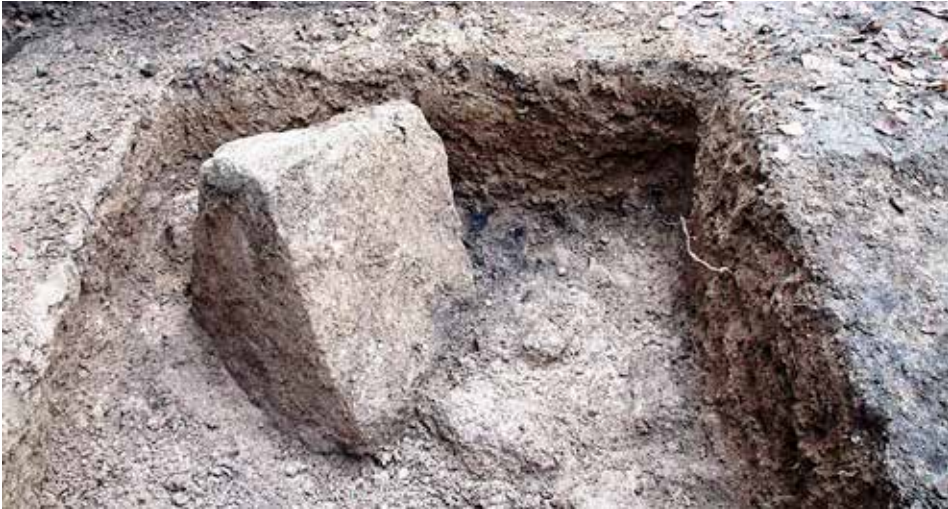
Obr. 21. Trojúhelníkový hraněný kámen situovaný k cestě před obranné postavení (obr. 20:789), pohled od západu.  
Abb. 21. Dreieckiger, abgekanteter Stein mit Lage zum Weg vor der Verteidigungsstellung (Abb. 20:789), Blick von Westen.

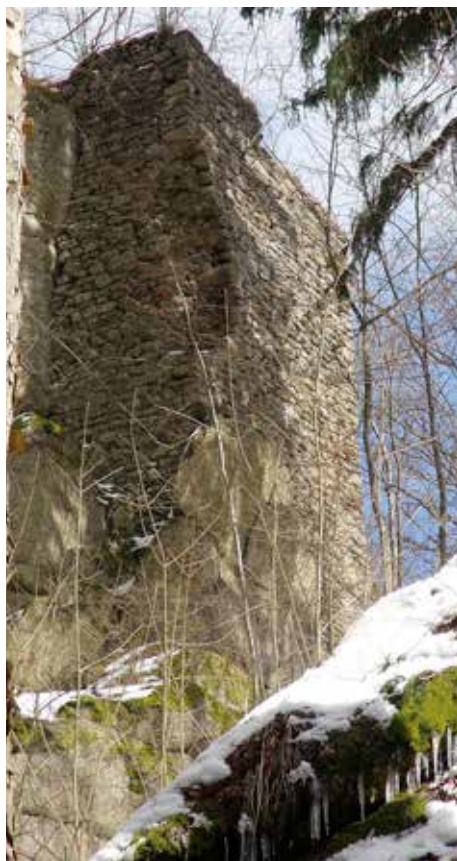
Obr. 24. Severovýchodní předsunutá hranolová věž (obr. 1:7), pohled od severozápadu.  
Abb. 24. Vorgezogener nordöstlicher Primenturm (Abb. 1:7), Blick von Nordwest.

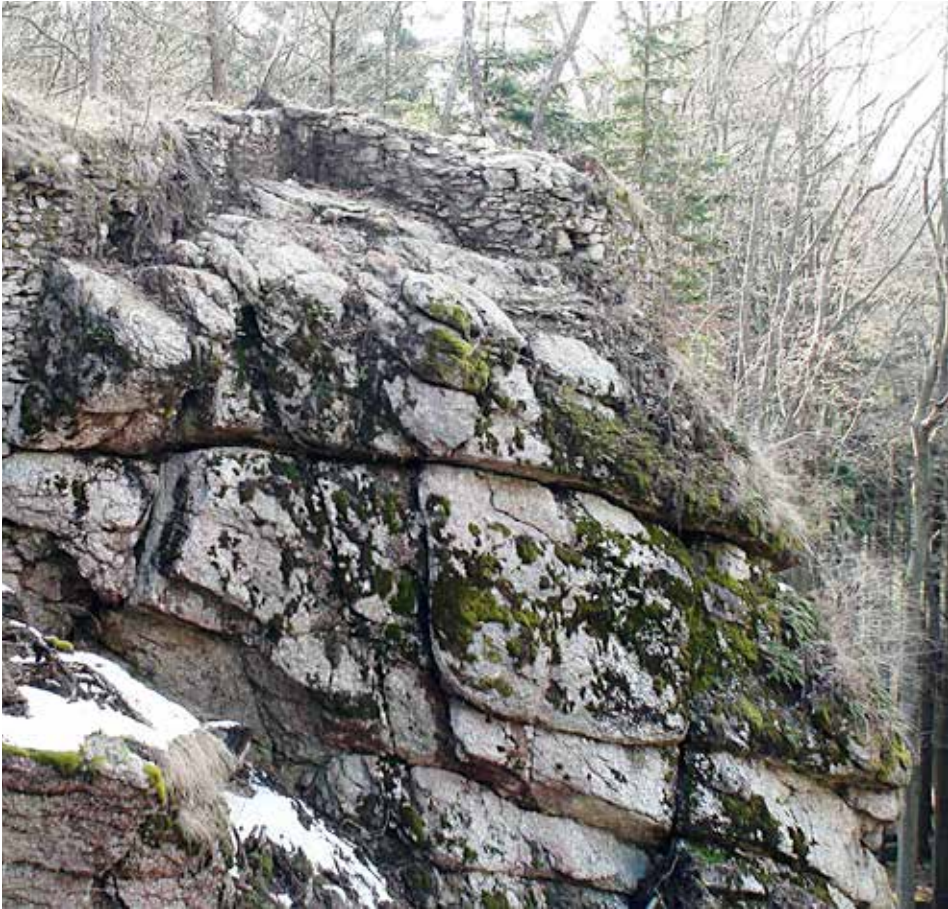
Obr. 25. Věž s břitem na skále nad bránou do hradu, pohled od severovýchodu.  
 Abb. 25. Schnabelturm auf dem Felsen über dem Burgtor, Blick von Nordost.

Zjistili jsme, že vrchol skály byl obezděn ze všech čtyř stran. Ze tří byla věž vyzděna již od základu, od severovýchodu byl obezděn jen její vrchol. Zdivo věže bylo s vrcholem skály srovnáno do roviny, takže na vrcholu vznikla plošina o rozměrech  $4,1 \times 4,9$  m. Aby ji bylo možné využít, musela být opatřena masivním dřevěným podsebitím, které shořelo. Přitom došlo k propálení kamenů s maltou na severovýchodní straně, kde přečnívaly skálu, a k jejich zřícení. Vrchol skály je ve směru severozápad–jihovýchod obloukovitě otesán do kapkovitého tvaru o délce 2,5 m. Z šířky 20 cm na severozápadní straně se postupně rozšiřuje na 1,1 m, aby se u jihovýchodu skály opět zúžil na 60 cm. Na severovýchodní straně vyčnívá nad dochované zdivo 30 cm, na opačné je zdivo viditelně vytrhané v několika vrstvách až do hloubky 80 cm. V jižní části jihovýchodní strany, 1 m pod okrajem věže, vybíhá skála šikmo vnitř v délce 3,5 m a šířce 2,4 m. Přesně s okrajem této skály je ve zdivu 90 cm široká a 60 cm hluboká mezera, přes kterou je možné vystoupit na okraj zdiva věže, a odtud 1 m na její korunu. Zdá se, že zde vedla původní pří-
