## Stavební proměny hradu Orlíka nad Vltavou v 16. století

## STAVEBNÍ PROMĚNY HRADU ORLÍKA NAD VLTAVOU V 16. STOLETÍ

### *Building Transformations of Orlík nad Vltavou Castle in the 16th Century*

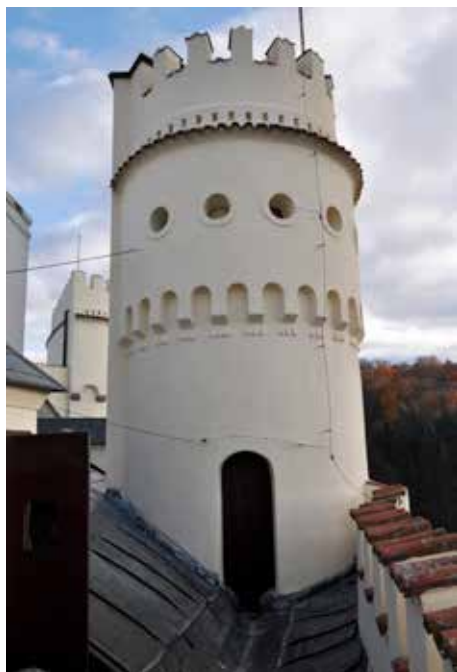
Obr. 8. Hrad Orlík, okr. Písek. Pozdně gotická střední věž z roku 1515 v klasicistní úpravě. Foto J. Varhaník, 2012.  
Abb. 8. Burg Orlík, Bezirk Písek. Spätgotischer Mittel-turm aus dem Jahr 1515 nach klassizistischem Umbau. Foto J. Varhaník, 2012.

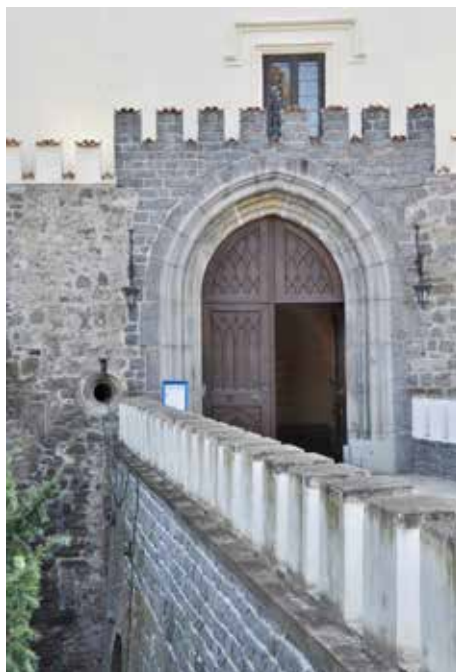
Obr. 9. Hrad Orlík, okr. Písek. Okénko z vrátnice po levé straně vstupu s novogotickou vnější úpravou. Foto J. Varhaník, 2016.  
Abb. 9. Burg Orlík, Bezirk Písek. Rundöffnung der Pforte an der linken Eingangsseite mit neugotischer Außengestaltung. Foto J. Varhaník, 2016.

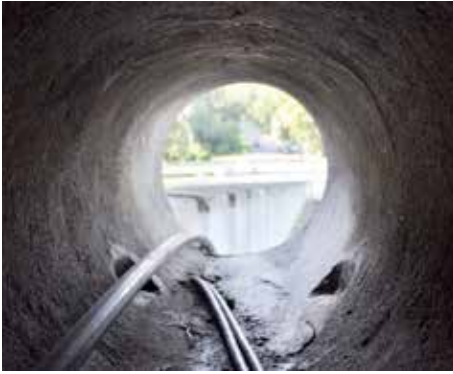
Obr. 10. Hrad Orlik, okr. Písek. Okénko z prostoru vrátnice s otisky po trámku pro zapření hákovnice. Foto J. Varhaník, 2016.

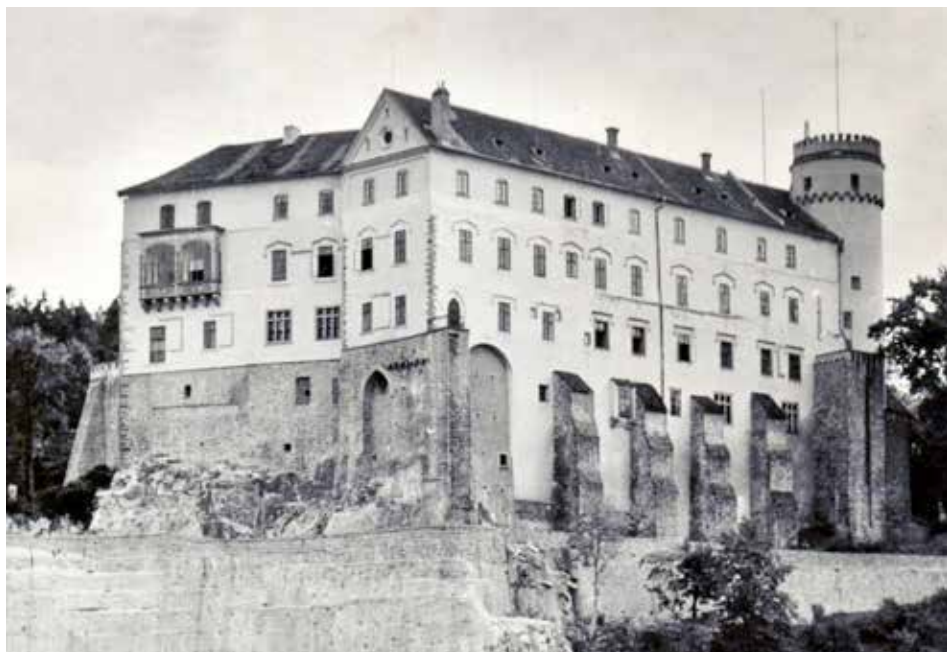
Obr. 11. Hrad Orlík, okr. Písek. Pohled od severu po provedení statického zajištění skalního ostrohu z roku 1961.  
Abb. 11. Burg Orlík, Bezirk Písek. Blick aus Norden nach erfolgter statischer Sicherung des Felsporns im Jahr 1961.

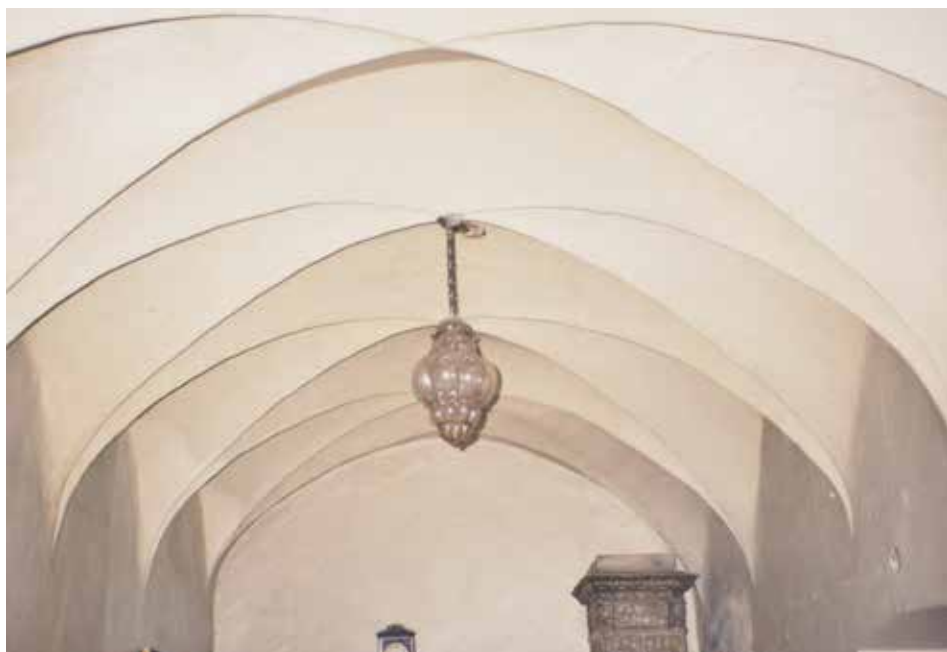
Obr. 12. Hrad Orlík, okr. Písek. Jednoduchá sklípková klenba v přízemí severozápadního křídla. Foto J. Varhaník, 1997.  
Abb. 12. Burg Orlík, Bezirk Písek. Einfaches Zellengewölbe im Erdgeschoss des Nordwestflügels. Foto J. Varhaník, 1997.

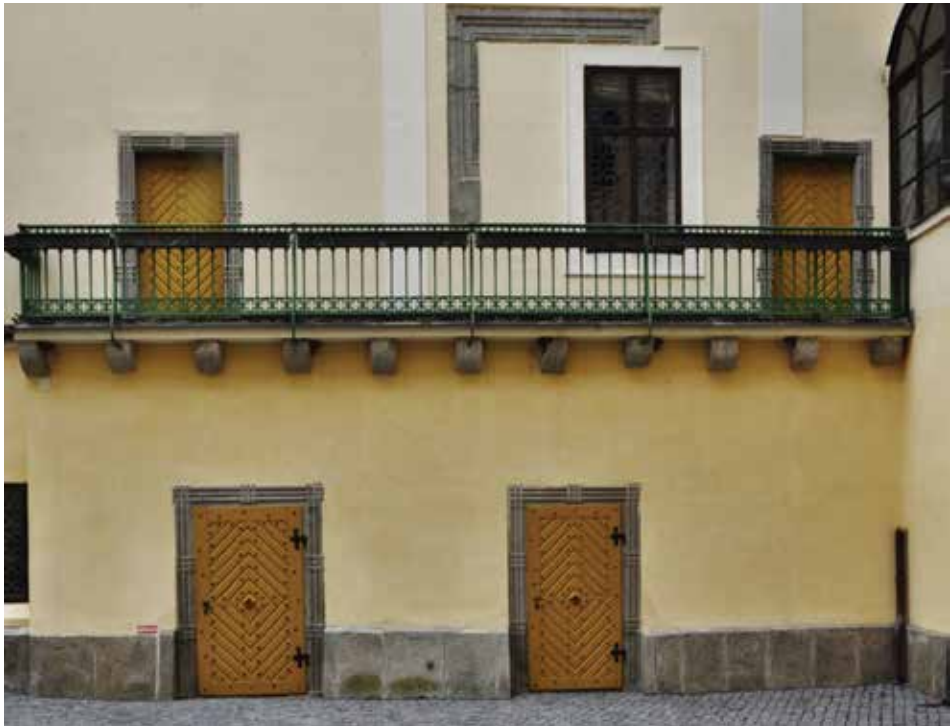
Obr. 14. Hrad Orlík, okr. Písek. Nádvoří průčelí severozápadního křídla s pozdně gotickými portálky a analyticky přiznaným ostěním okna. Foto J. Varhaník, 2017.  
Abb. 14. Burg Orlík, Bezirk Písek. Hoffassade des Nordwestflügels mit kleinen spätgotischen Portalen und analytisch anerkannten Fensterlaibungen. Foto J. Varhaník, 2017.

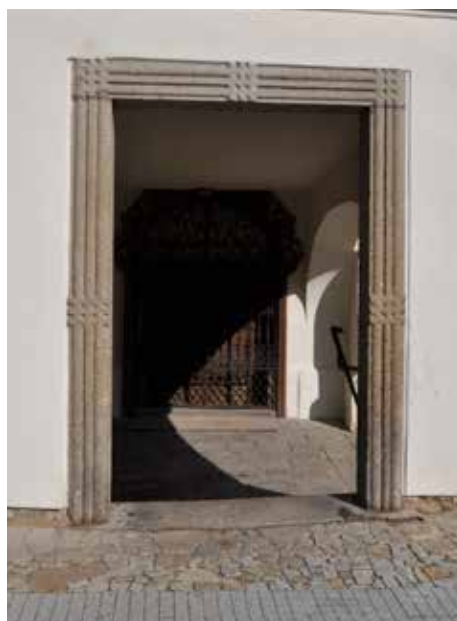
Obr. 16. Bechyně, okr. Tábor. Portálek předsíně kostela františkánského kláštera. Foto J. Varhaník, 2017.

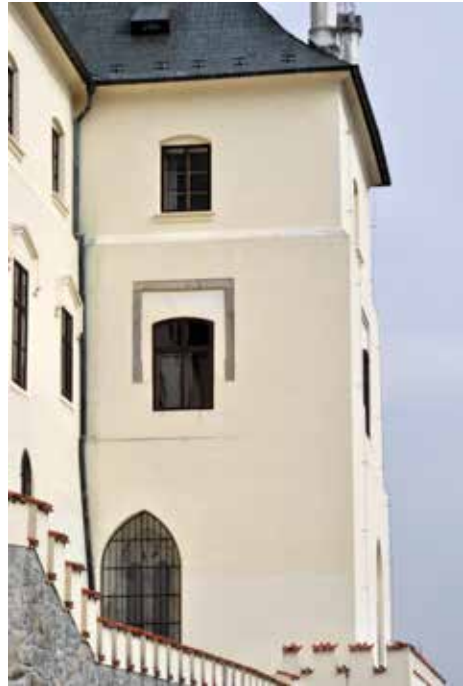
Obr. 17. Hrad Orlik, okr. Písek. Rizalit obsahující presbytář kaple. Foto J. Varhaník, 1997.  
Abb. 17. Burg Orlik, Bezirk Písek. Den Altarraum der Kapelle enthaltender Risalit. Foto J. Varhaník, 1997.

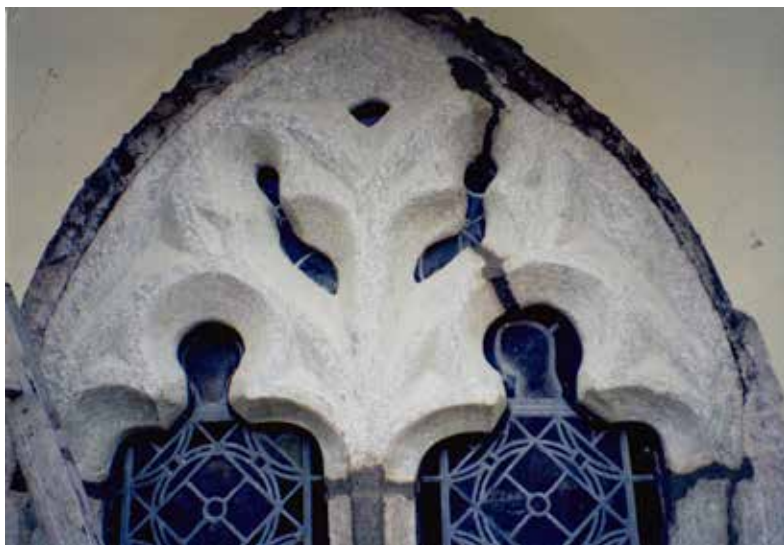
Obr. 18. Hrad Orlík, okr. Písek. Kružba středního okna presbytáře kaple. Foto J. Varhaník, 1998.  
Abb. 18. Burg Orlík, Bezirk Písek. Maßwerk des Mittelfensters des Altarraums der Kapelle. Foto J. Varhaník, 1998.

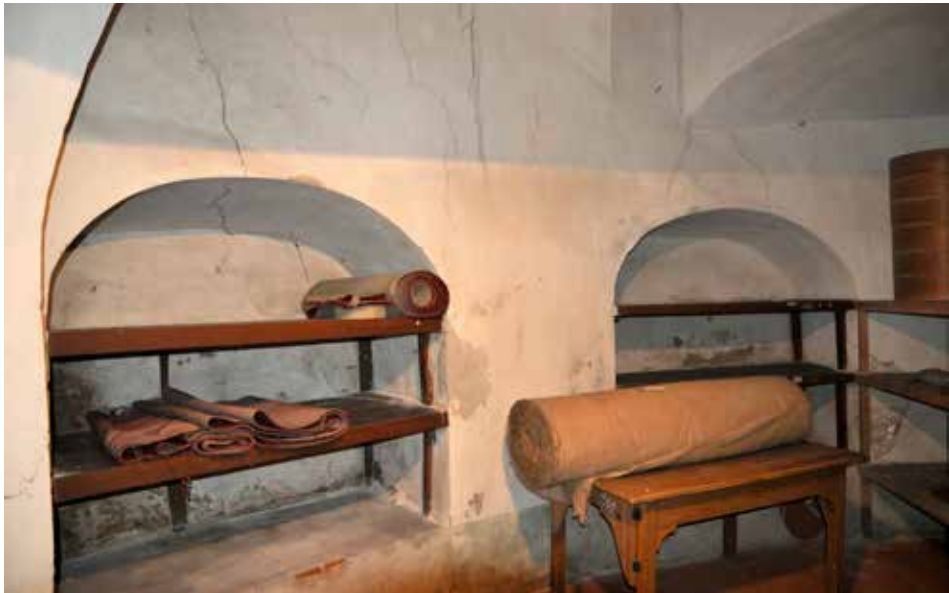
Obr. 19. Hrad Orlik, okr. Písek. Interiér někdejší kuchyně v prvním patře čelního křídla. Foto J. Varhaník, 2012.

Pozdně gotické přestavbě je v literatuře přičítána také kuchyně ve střední části čelního křídla za štítovou zdí. Vzhledem k poloze na skalním výchozu byla situována až v úrovni prvního patra. Její neobvyklý čtvrtkruhový půdorys byl determinován předchozím poměrně složitým stavebním vývojem této části hradu. Kruhový segment zde indikuje negativ obvodu zaniklé okrouhlé věže, již na této straně obíhala v nevelkém odstupě smýčka hradby. Při výstavbě štítové zdi byla tato soutka vyplněna přízdívkou a věž byla již tehdy, nebo brzy poté odstraněna. Spáru mezi původní hradbou a touto přízdívkou názorně dokládají praskliny v sousedním průchodu do parkánu, způsobené dilatací různých starých částí štítové zdi. Dýmník kuchyně patrně spočíval na

pilířích přistavěných k jejímu obvodu, navzájem spojených segmentovými pasy. Po odstranění dýmníku byl prostor kuchyně zaklenut na dvojici na sebe kolmo situovaných pasů, mezi nimiž se uplatňují úseky segmentových kleneb. Plán z roku 1802 zachycuje ještě pec, zahlobenou do štítové zdi. Kuchyně postrádá architektonické články a její interiér je omítnut. Velice pozoruhodná je okolnost, že přízdívka připojená k vnitřnímu líci štítové zdi pro střední věž z roku 1515 je zčásti situována nad okrajem prostoru kuchyně, neboť tloušťka zdiva v úrovni druhého a třetího patra v těchto místech činí 4,6 m, zatímco v prvním patře v úrovni kuchyně „jen“ 3,6 m. Toto staticky nepřilíš vhodné řešení zřejmě vyvolalo určité pochybnosti, jak uvádí ve svém dopise pánovi hradu jeho purkrabí Jifík z Adlaru „(...) *i zdá se Michalovi tesaři, že nebude to věc stálá (...)*“ (AČ XV, 116 č. 206). Je překvapující, že se tesař vyjadřoval k problematice, která se bezprostředně netýkala jeho vlastního řemesla, ale patrně šlo o zkušeného a respektovaného člověka, jehož mínění purkrabí považoval za důležité. Přes tyto zajisté oprávněné pochyby však byl původní záměr realizován; přízdívka zřejmě spočívá na pasech pro dýmník. Kuchyně tedy musela při stavbě prostřední věže již existovat (Varhaník 1998, 21, pozn. 34), ovšem důkazy pro její bližší datování k dispozici nejsou. Výše zmíněný nález vrstvy kuchyňského odpadu v jižní části parkánu z druhé třetiny 15. století (Beneš 2000, 11) by mohl nasvědčovat tomu, že kuchyně tehdy nebyla příliš daleko, a není tedy vyloučeno, že již tehdy zaujala místo odstraněné velké věže.

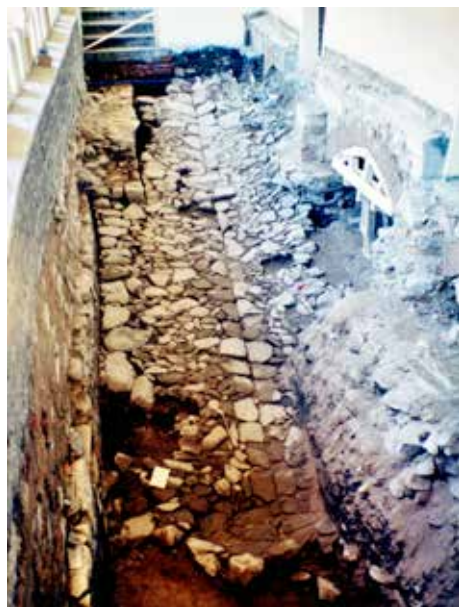
Obr. 20. Hrad Orlík, okr. Písek. Odvodňovací dlažba z konce 16. století, vlevo parkánová hradba z poloviny 14. století, vpravo cihlové pasy připojené při renesanční přestavbě ke gotické hlavní hradbě. Foto J. Varhaník, 1998.

Renesančního původu jsou čtyři segmentové pasy na pilířích připojené zvenčí k hlavní hradbě jižně od kaple, odkryté výkopem roku 1998. Jejich šířka činí 3,5 m a jsou vyzděny z cihel

formátu 31 × 13,5 × 7,5 cm s výjimkou severního výběhu posledního z nich, který zabíhá za klenbu sakristie, vložené do parkánu roku 1713 (Lancinger–Muk 1983, díl I., 13). Oblouky jsou rozepjaty mezi poměrně ledabyle provedenými pilíři, v jejichž zdivu bylo užito nízkých cihel pocházejících nejspíše z nějakých starších, rozebraných staveb. Pasy předstupují před líc hlavní gotické hradby o 66 cm a nesou skarpovitě skloněnou přízdívku. Celá poměrně složitá konstrukce souvisí zřejmě s nástavbou druhého patra. Též stavební etapě náleží odvodňovací dlažba v přilehlé části parkánu.

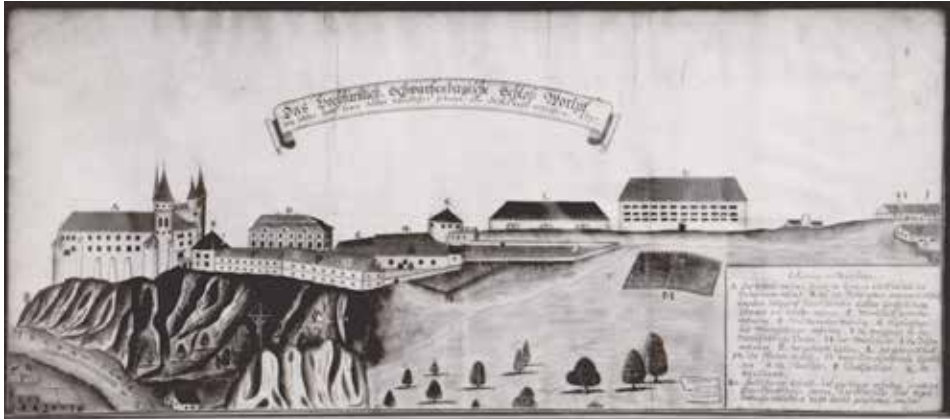
Obr. 21. Pohled na hrad Orlik s předhradím od severozápadu, rekonstrukce J. J. Planskera k roku 1737.  
Abb. 21. Blick auf Burg Orlik mit Vorburg von Nordwesten, Rekonstruktion von J. J. Plansker zum Jahr 1737.
