**Výsledky geofyzikálneho výskumu zaniknutého benediktínskeho kláštora v Rimavských Janovciach**

*Archaeologia historica*. 2017, vol. 42, iss. 2, pp. 651-667

## VÝSLEDKY GEOFYZIKÁLNEHO VÝSKUMU ZANIKNUTÉHO BENEDIKTÍNSKEHO KLÁŠTORA V RIMAVSKÝCH JANOVCIACH

**Abstrakt:** Štúdia prezentuje výsledky geofyzikálneho výskumu benediktínskeho kláštora v Rimavských Janovciach. Merania lokalizovali kláštor zo severnej strany kostola. Jeho západné krídlo bolo pristavané k severnej veži kostola. Bolo široké 6,2 m a zachytené v dĺžke 13 m. Na preskúmanom úseku ho tvorila len jedna miestnosť. Západný trakt bol zrejme dvojpodlažný. Východný trakt bol pristavaný k východnému okraju kostola. Zachytený bol v dĺžke 16 m, jeho šírku sa nepodarilo zistiť. Interiér tvorili minimálne štyri miestnosti. Merania doložili aj existenciu ambitu. Najlepšie sa zachovala východná krížová chodba so šírkou 2,8 m. Na ploche širokej ca 4 m severne od kostola výskum potvrdil prítomnosť murovaných románskych hrobiek. Merania v interiéri kostola indikujú hrobku v severovýchodnom nároží pred triumfálnym oblúkom. Pri severnej fasáde kostola bola identifikovaná aj novoveká sakristia, ktorá tu fungovala po zániku kláštora,

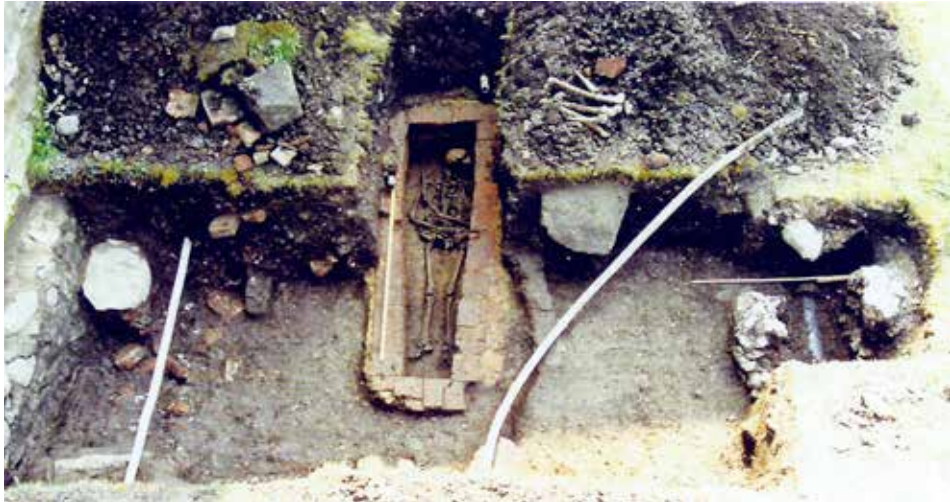
Obr. 3. Rimavské Janovce. Západná časť archeologickej sondy s nálezom hrobky a murovaného piliera narušeného drenážou. Podľa Hrašková–Šimkovic 2000, tab. XXXVIII:1.  
 Abb. 3. Rimavské Janovce. Westteil der archäologischen Sondierungsgrabung mit Grabstättenfunden und einem von einer Drainage gestörten gemauerten Pfeiler. Nach Hrašková–Šimkovic 2000, Taf. XXXVIII:1.

Archeologický výskum okrem toho odkryl pozdĺž severnej fasády kostola minimálne šesť murovaných hrobiek (obr. 2–3, 4). Vyhotované boli buď z plochých kamenných pieskovcových platní (ca 40–35 × 25–35 × 15–16 cm), alebo zo spomínaných plevových tehál, ktoré boli použité primárne. Veľkosť hrobiek dosahovala maximálne rozmery 2,4 × 0,8 m a situované boli v hĺbke od 0,5 do 1,1 m od súčasného terénu. Niektoré ešte prekryvali pieskovcové platne a neboli zasypané hlinou, takže vytvárali dutý priestor (Hrašková 2000, 9). Viaceré murované hroby na seba bezprostredne nadväzovali a tvorili takmer súvislú „zástavbu“. Najstaršie sa nachádzali pri fasáde kostola a smerom na sever k nim boli postupne pristavované mladšie hroby. Možno si

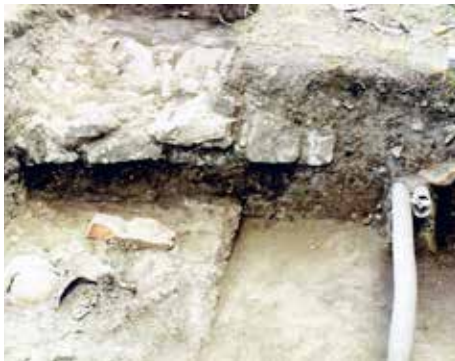
Východne od tohto objektu výskum zachytil ďalší malý úsek muriva, orientovaného približne severojužným smerom (obr. 2). Murivo bolo 0,8 m široké a vyhotovené z menších kusov lomového kameňa, kladeného do malty (obr. 4). Jeho základová škára ležala v hĺbke ca 0,3 m

Obr. 4. Rimavské Janovce. Základové murivo zaniknutej sakristie. Podľa Hrašková–Šimkovic 2000, tab. XXXIX:3.  
 Abb. 4. Rimavské Janovce. Fundamentgemäuer der verschwundenen Sakristei. Nach Hrašková–Šimkovic 2000, Taf. XXXIX:3.

o dve rúry, ktoré boli v týchto miestach odkryté pri archeologickom výskume (obr. 4). Jedna vetva, ako už bolo spomenuté, sa napája na A11, druhá vetva pokračovala ďalej na západ (obr. 3), pričom náznak jej priebehu možno sledovať v rámci veľkej anomálie A5 (obr. 7). Úsek vetvy priamo za A11 je ale prerušený, keďže tu bolo potrubie odstránené počas archeologického výskumu (obr. 5). Za prejav bližšie neznámej inžinierskej siete možno pravdepodobne označiť aj 80 cm širokú líniovú anomáliu A21, pretínajúcu múr A7 (pozri nižšie) na západnom okraji meranej plochy (obr. 6). Na opačnej, východnej strane zachytená anomália A15 (obr. 8) pravdepodobne predstavuje elektrickú prípojku pre exteriérové osvetlenie kostola osadené v týchto miestach. O inžinierske siete by mohli ísť aj v prípade bodových anomálií A16 a A18 (obr. 6–7), situovaných pri severnej a západnej stene severnej veže kostola. Pre ich interpretáciu však nedisponujeme bližšou oporou či indíciou.

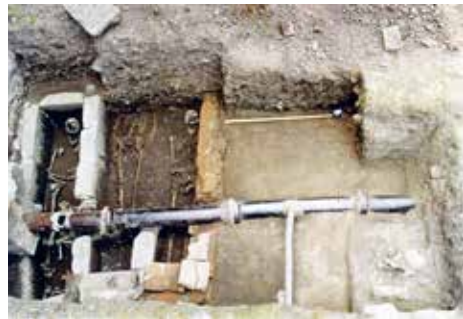
Obr. 5. Rimavské Janovce. Východná časť archeologickej sondy s nálezom murovaných hrobiek porušených drenážou. Podľa Hrašková–Šimkovic 2000, tab. XXXIX:2.  
 Abb. 5. Rimavské Janovce. Ostteil der archäologischen Sondierungsgrabung mit von einer Drainage gestörten Funden von gemauerten Grabstätten. Nach Hrašková–Šimkovic 2000, Taf. XXXIX:2.

prítom všimnúť, že pri fasáde sa koncentrovali hrobky z kameňa a vzdialenejšie boli vyhotovené z tehál (obr. 5). To zrejme naznačuje istú etapizáciu v používaní stavebného materiálu na lokalite. Vzhľadom na absenciu iných datovacích prostriedkov autori výskumu datovali hrobky na základe použitých plevových tehál, vo všeobecnosti do románskeho obdobia (Hrašková a kol. 2001, 293–295).

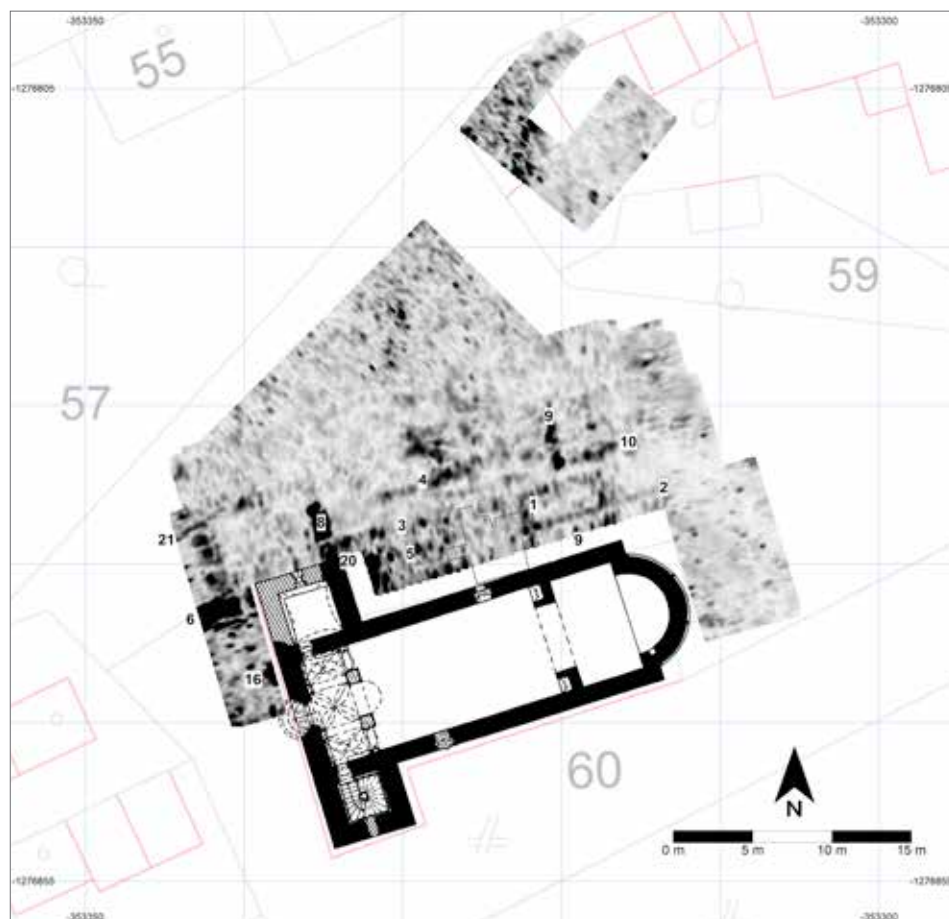
Obr. 6. Rimavské Janovce. Výsledky merania GPR. Hĺbková úroveň rezu 0,4 m.

Pri západnom konci severnej fasády kostola geofyzikálne meranie zachytilo obdĺžnikovitú anomáliu A1, priliehajúcu v pravom uhle (obr. 6). Objekt má vonkajšie rozmery  $5,7 \times 4,6$  m (od fasády kostola) a prejavuje sa od hĺbky ca 0,35 až 0,65 m od povrchu terénu. Anomáliu môžeme na základe polohy stotožniť so základovým murivom zachyteným počas archeologického výskumu (obr. 2, 4), ktoré smerovalo k odtlačku strechy na severnej fasáde kostola (obr. 1). Autori archeologického výskumu ho interpretovali ako zvyšky východného krídla kláštora. Z obrazu získaného geofyzikálnym prieskumom však vidíme, že východný trakt kláštora (A9, pozri nižšie) bol situovaný o 2 m východnejšie (obr. 7, 10). Z merania zároveň vyplýva, že obidva objekty nemohli stáť súčasne, keďže sa čiastočne priestorovo prekrývajú. Nakoľko objekt A1 ďalej nepokračuje smerom na sever, možno usudzovať, že ide pravdepodobne o zaniknutú sakristiu. Postavená musela byť až niekedy po zániku kláštora, najskôr v polovici 18. storočia, kedy sú doložené prvé rekonštrukčné práce na chátrajúcom kostole. Objekt s interiérom bol poškodený najneskôr pri požiari v roku 1857, čo dokladajú výrazné stopy ohňa na severnej fasáde kostola. Sakristiu, ako už bolo spomenuté, zachytáva aj skica poškodeného a vyhoreného kostola od F. F. Rómera

Geofyzikálnym meraním sme zachytili viacero vetiev inžinierskych sietí. Pri ich identifikácii nám pomohol predchádzajúci archeologický výskum, ktorý ich čiastočne odkryl a lokalizoval (obr. 3–5). Ide predovšetkým o 30 m dlhú vetvu drenáže z keramického potrubia A3, prebiehajúcej paralelne pozdĺž kostola (obr. 6–9). Potrubie prechádza vo vzdialenosti ca 4 m od fasády a pri severnej veži kostola sa mierne vyhyba severným smerom. Na potrubie A3 sa kolmo smerom od kostola napájajú tri vetvy A11, A12, A20, odvádzajúce dažďovú vodu zo zvodových odkvapov (obr. 7–8). Tie boli v minulosti (druhá polovica 20. storočia) zvedené pod zem do betónových nádržíek. V súčasnosti sú však výpuste nevhodne uvedeného nad úroveň terénu a odkvapová voda voľne steká k základom kostola. Ďalšou inžinierskou sieťou je anomália A2, prebiehajúca pozdĺž kostola, ktorá sa na západnom konci napája na drenáž A11 (obr. 6–7). Ide

Z východného krídla kláštora bola identifikovaná len západná obvodová stena. Stotožňujeme ju s líniovou anomáliou A9, zachytenou v dĺžke 15,2 m (obr. 6–8, 10). Črtá sa podobne ako múry západného traktu od hĺbky ca 0,3 m až do 1,5 m. Na rozdiel od nich má však menej výrazný prejav so šírkou len 0,8 m, čo by mohlo naznačovať, že východné krídlo bolo len jednopodlažné. Západný obvodový múr východného krídla bol zrejme rozobraný až po základ a bude ho možné lokalizovať až archeologickým výskumom. Geofyzikálnym prieskumom sa okrem toho podarilo identifikovať tri vnútorné priečky východného traktu: A10, A13 a A17 (obr. 6–8, 10). V severnej časti parcely situované priečky A13 a A17 sa prejavovali od hĺbky ca 0,7 m a siahali až do úrovne 1,2 m. Priečka A10, situovaná bližšie pri kostole, kde bol terén v minulosti znížený, sa ukazovala už od 0,3 m a siahala podobne po úroveň ca 1,1 m. Priečky vykazujú rovnakú šírku 0,8–0,9 m. Sledovať sa ich podarilo v maximálnej dĺžke 3,8 m. Na ich základe môžeme vo východnom krídle kláštora predpokladať štyri miestnosti. Prvá (počítaná od fasády kostola) bola dlhá 5,2 m, druhá a tretia zhodne po 3,5 m. Rovnaký rozmer tretej miestnosti naznačuje, že v prípade anomálie A17, zachytenej len z okraja, naozaj môže ísť o vnútornú priečku. Dĺžku štvrtej miestnosti už nepoznáme.

Odlíšny pohľad na južnú vetvu ambitu ponúkol zachytením líniovej anomálie A4 geofyzikálny prieskum (obr. 6–7). Anomália sa prejavuje v hĺbke 0,25 až 0,6 m, pričom je situovaná práve na terénnom zlome, ktorý vznikol umelým znížením terénu pri kostole. Línia je čitateľná v dĺžke 5,3 m a vykazuje šírku 0,8 m. Vzhľadom na to, že sa východná, najlepšie zachovaná vetva ambitu prejavuje taktiež ako súvislá línia (A14) a na južnom konci je ukončená blízko priebehu anomálie A4, ako aj opodstatnený predpoklad, že kláštor bol postavený z tehál, nie z kameňa ako odkrytý murovaný pilier, považujeme anomáliu A4 za pravdepodobnejšieho kandidáta pre južnú vetvu ambitu. Za tohto predpokladu by šírka južnej chodby, definovaná anomáliou A4 a odkrytým pilierom, bola ca 2,3 m (obr. 10).

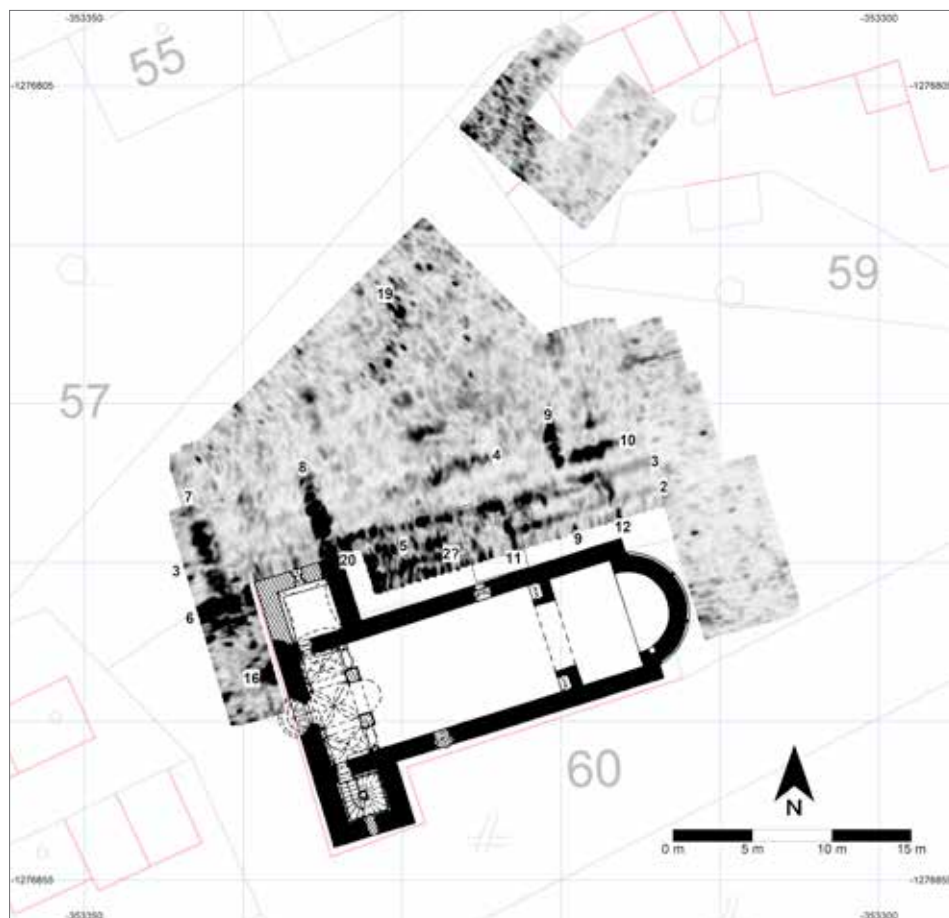
Obr. 7. Rimavské Janovce. Výsledky merania GPR. Hĺbková úroveň rezu 0,6 m.  
 Abb. 7. Rimavské Janovce. Ergebnisse der GPR-Messung. Tiefenniveau des Schnitts 0,6 m.

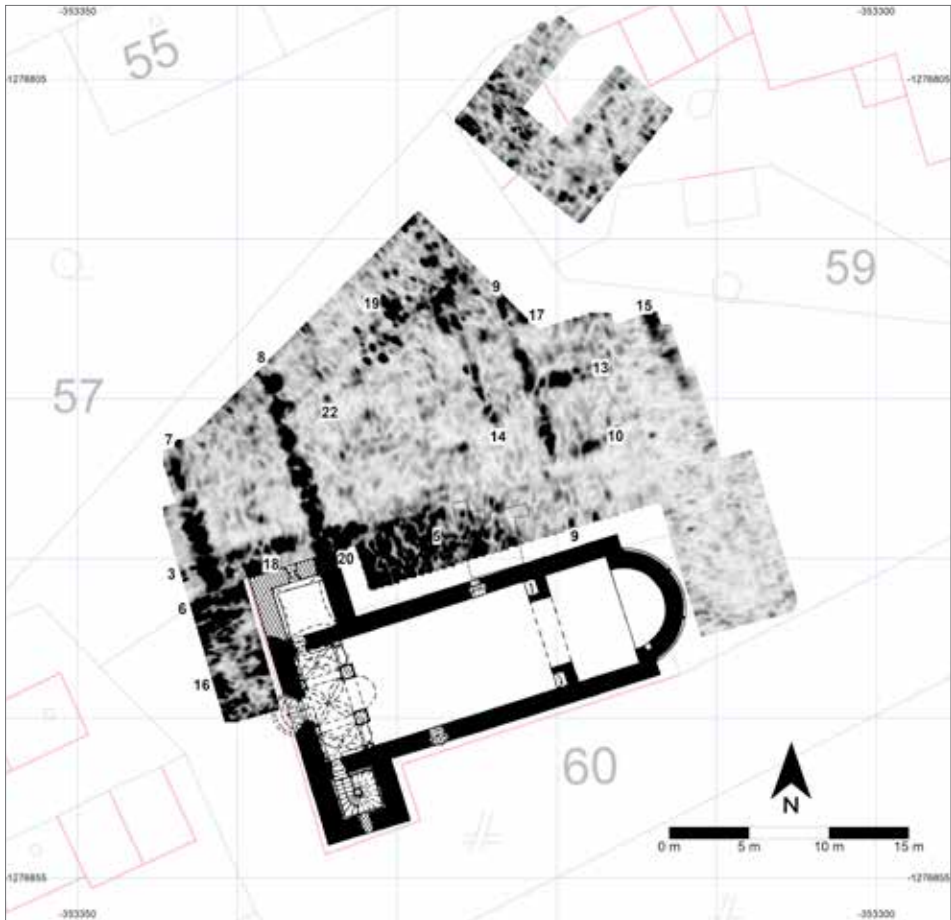
Obr. 8. Rimavské Janovce. Výsledky merania GPR. Hĺbková úroveň rezu 1 m.  
Abb. 8. Rimavské Janovce. Ergebnisse der GPR-Messung. Tiefenniveau des Schnitts 1 m.

Na severnú vetvu ambitu by mohol poukazovať zhluk amorfných bodových anomálií A19, črtajúci sa v severnej časti parcely (obr. 8). Ojedinele sa prejavujú už od hĺbky 0,4 m a najvýraznejšie zoskupenie vytvárajú v hĺbke 1 až 1,4 m. Žiadna z nich, žiaľ, netvorí spoľahlivejšie interpretovateľnú líniu. Opakovane musíme konštatovať, že istotu tu môže priniesť až archeologický výskum.

Prieskumom sa podarilo čiastočne identifikovať aj kláštorný ambit. Najlepšie sa zachovalo východné krídlo krížovej chodby, ktorú možno stotožniť s anomáliou A14 (obr. 8, 10). Tá sa prejavuje v hĺbke 0,9 m až 1,4 m od úrovne terénu. Murivo je hrubé 60 cm a zreteľne ho možno sledovať v dĺžke 7,5 m, pričom na južnom konci je jeho prejav zreteľne ukončený, ale na severnom sa stráca v koncentrácii viacerých amorfných anomálií. Šírku krížovej chodby od východného krídla kláštora tak možno stanoviť na ca 2,8 m.
