ARCHEOLOGICKÝ VÝSKUM KOSTOLA EVANJELICKEJ CIRKVI A. V. V ŠTÍTNIKU (OKRES ROŽŇAVA)

Abstrakt: Príspevok predkladá výsledky výskumu evanjelického kostola v Štítniku v rokoch 2011–2013. Do-
plňa poznatky o jeho architektonickej histórii a prináša pôdorys jeho doteraz najstaršej známej stavebnej
etapy. Výskum bol súčasťou prípravnej dokumentácie k jeho plánovanej komplexnej obnove.

Abstract: This contribution presents the results of research into a Protestant church in Štítnik carried out
in 2011–2013. It brings new information about its building history and the ground plan of the church in
its earliest known phase. The research was part of preparatory documentation for the planned complete
renovation of the church.

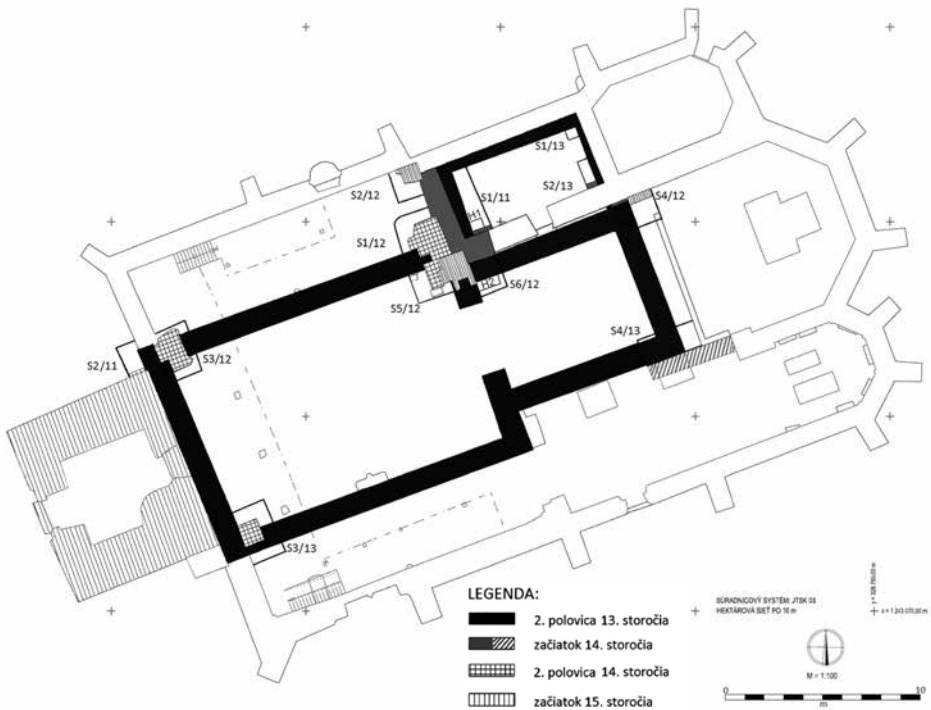
Obr. 3. Etapizácia stavebného vývoja archeologicky preskúmaných murív kostola. Autor P. Tajkov.

Fig. 3. Phases of the building development of the archeologically investigated church masonry. Drawing P. Tajkov.

Z pohľadu archeologického výskumu je teda možné do istej miery zrekapitulovať stavebný vývoj preskúmaných častí kostola. Nateraz najstaršou známou stavebnou etapou dnešného evanjelického kostola bola jednodňová stavba s pravouhlým presbytériom a naraz pristavanou sakristiou na severnej strane (obr. 3). V sondách S1 a S5/12 (obr. 4) a v sondách S3/12 a S3/13 boli zachytené zvyšky severného múru lode aj napojenie na dodnes čiastočne stojace západné murivo lode. V sonde S3/13 (obr. 5) bola objavená aj časť osekaného muriva previazaného s bývalým juhozápadným nárožím lode, ktoré interpretujeme ako zvyšky zrejme dodnes čiastočne stojaceho oporného piliera (medzi dnešnou vežou a južnou loďou). V sonde S2/11 v exteriéri kostola

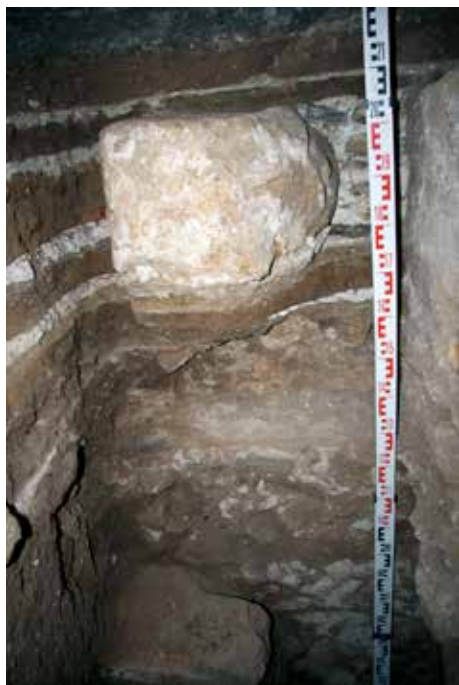
Obr. 4. Sonda S5/12 – severný profil so zvyškami historických podláh a základovým i čiastočne nadzákladovým severným múrom pôvodnej lode. Foto A. Balogh.
Fig. 4. Test pit S5/12 - north profile with remains of historical floors, the foundation and partially also super-structure north wall of the original nave. Photo A. Balogh.

Poslednou výraznou stavebnou úpravou, ktorej sa dotkol náš výskum, bola výstavba dnešného víťazného oblúka a prestavba presbytéria kostola do dnešnej podoby. Podľa autorov architektonicko-historického výskumu tieto stavebné úpravy prebehli od začiatku 15. storočia. V sondách S5/12 a S6/12 sme zdokumentovali pristavenie severnej časti víťazného oblúka

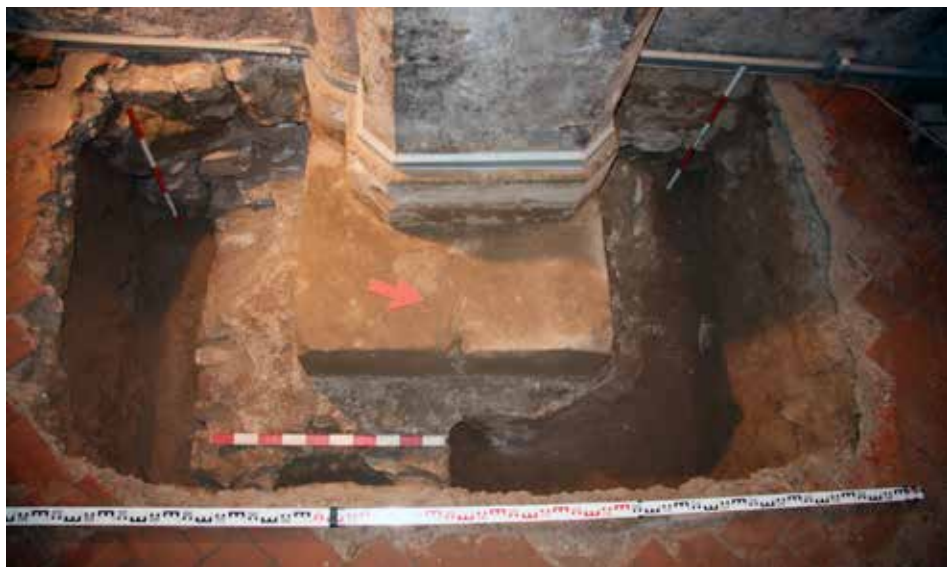
Obr. 5. Sonda S3/13 – základové murivo JZ rohu pôvodnej lode aj so zvyškami osekaného oporného piliera. Foto A. Balogh.
Fig. 5. Test pit S3/13 – masonry foundations of the SW corner of the original nave with remains of a supporting pillar. Photo A. Balogh.

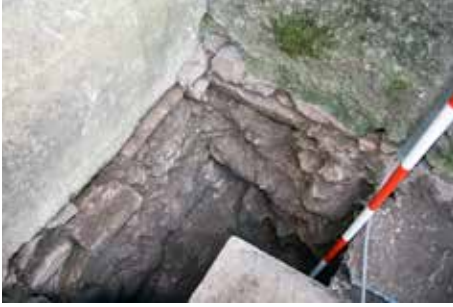
Obr. 6. Sonda S2/11 – cezúra v základovom murive medzi loďou a vežou kostola. Foto A. Balogh.
Fig. 6. Test pit S2/11 – gap in the masonry foundations between the nave and the church tower. Photo A. Balogh.

sme zdokumentovali cezúru medzi západným murivom pôvodnej lode a neskôr pristavanou vežou kostola (obr. 6). V sonde S6/12 sme zachytili severné murivo presbytéria aj so základom víťazného oblúka (obr. 9), v sonde S4/12 vonkajšie severovýchodné nárožie pôvodnej svätyně a v sonde S4/13 aj jeho vnútorné i vonkajšie juhovýchodné nárožie (obr. 7). V sondách S1/11, S1/13 a S2/13 sme zachytili základové murivá pôvodnej sakristie kostola, na ktorých čiastočne stojí dnešná sakristia a ku ktorým bolo neskôr pristavané murivo druhej fázy svätyně kostola. Takto sme mohli spoľahlivo rekonštruovať celý pôdorys nateraz najstaršej známej podoby štítnického kostola. Je však dôležitým faktom, že základové murivo víťazného oblúka i sakristie porušuje, resp. stojí na starších hroboch, čo naznačuje existenciu ešte staršej sakrálnej stavby, či aspoň vysvätenej pôdy cintorína (obr. 8–11). Najstaršiu stavebnú etapu dnešného kostola možno na základe pôdorysnej dispozície považovať za ranogotickú stavbu. Z toho vyplýva aj náš návrh jeho datovania len širšie do druhej polovice 13. storočia.

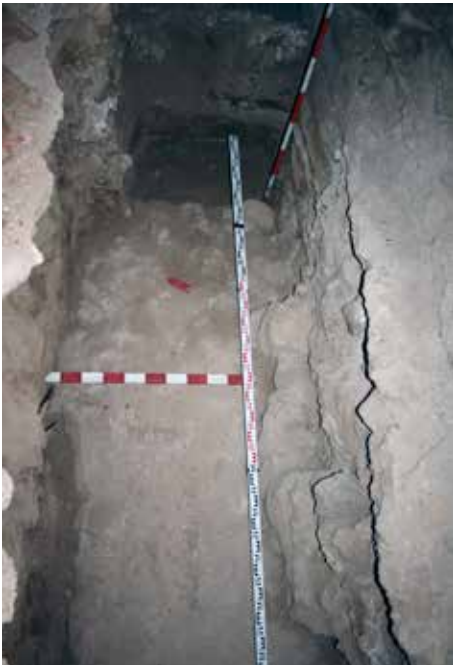
Obr. 7. Sonda S4/13 – základové murivo, juhovýchodné nárožie svätyně pôvodného kostola. Foto A. Balogh.
Fig. 7. Test pit S4/13 – masonry foundations, SE corner of the chancel of the original church. Photo A. Balogh.

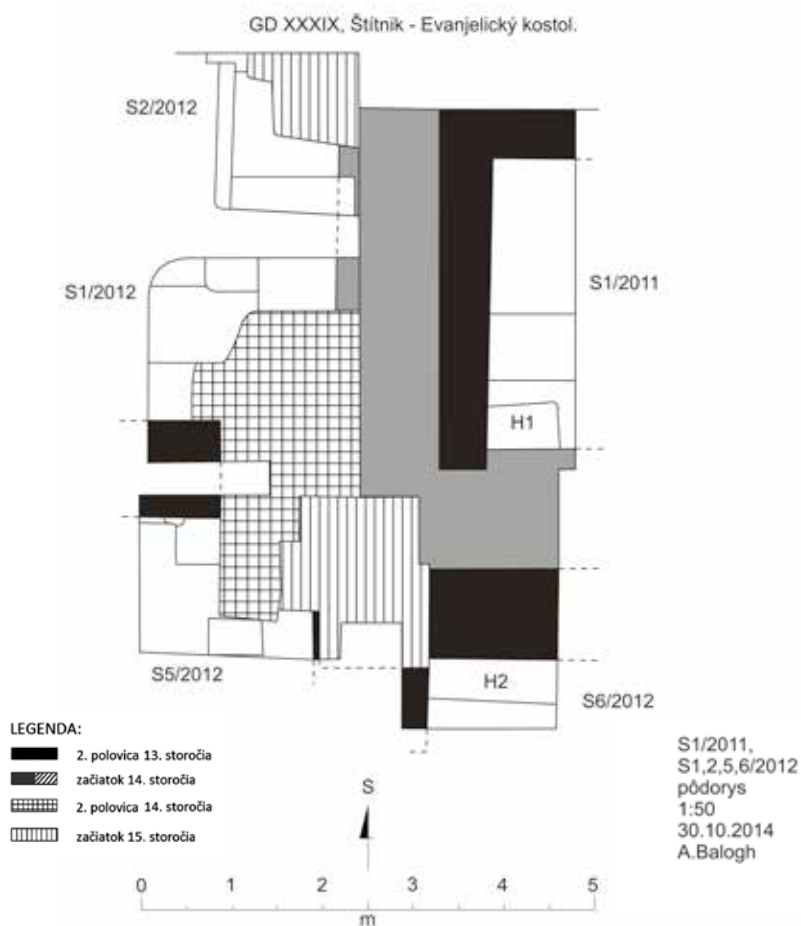
Obr. 8. Pôdorysy sond S1/2011, S1/2012, S2/2012, S5/2012, S6/2012. Autor A. Balogh.

Fig. 8. Ground plans of test pits S1/2011, S1/2012, S2/2012, S5/2012, S6/2012. Drawing A. Balogh.

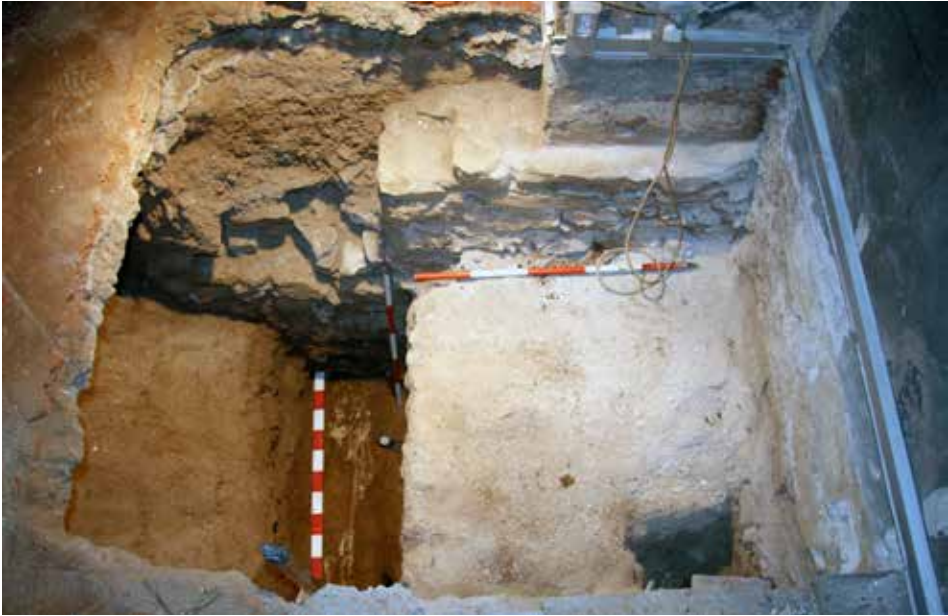
Obr. 9. Sonda S6/12 – základové murivo svätyne a víťazného oblúka pôvodného kostola, stojaceho na staršom hrobe. Foto A. Balogh.

Fig. 9. Test pit S6/12 – masonry foundations of the chancel and triumphal arch of the original church erected over an older grave. Photo A. Balogh.

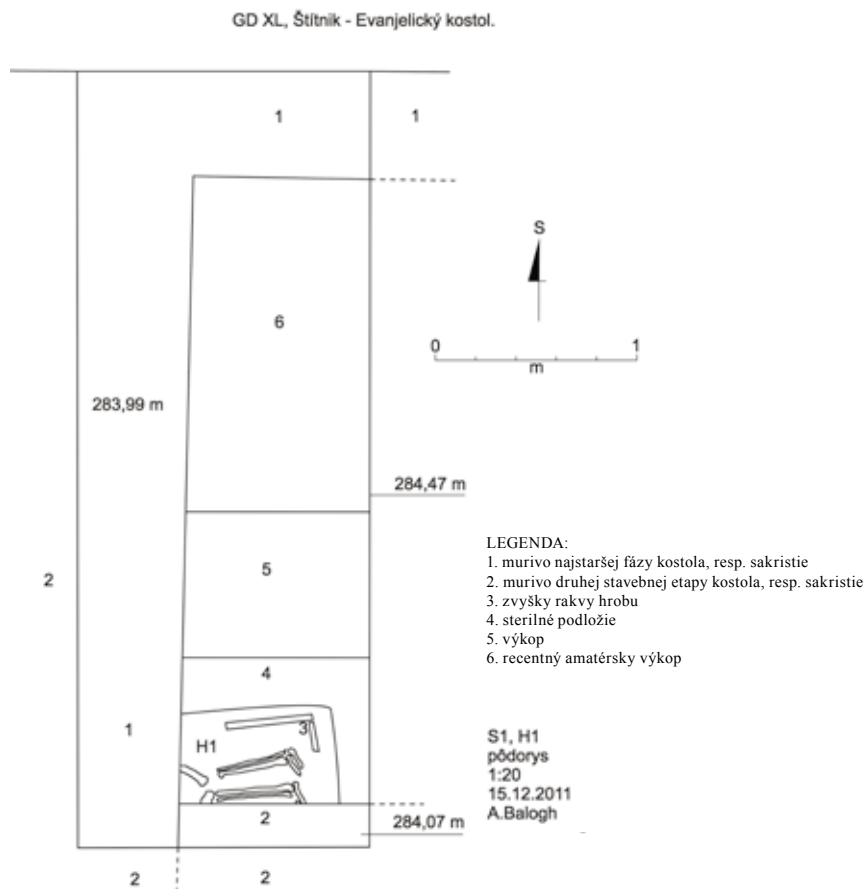
Obr. 10. Sonda S1/2011 – pôdorys. Autor A. Balogh.
 Fig. 10. Test pit S1/2011 – ground plan. Drawing A. Balogh.

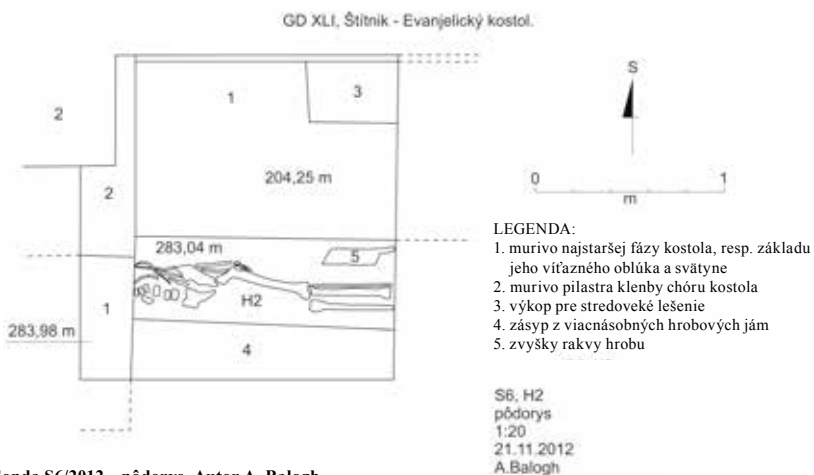
Obr. 11. Sonda S6/2012 – pôdorys. Autor A. Balogh.
 Fig. 11. Test pit S6/2012 – ground plan. Drawing A. Balogh.

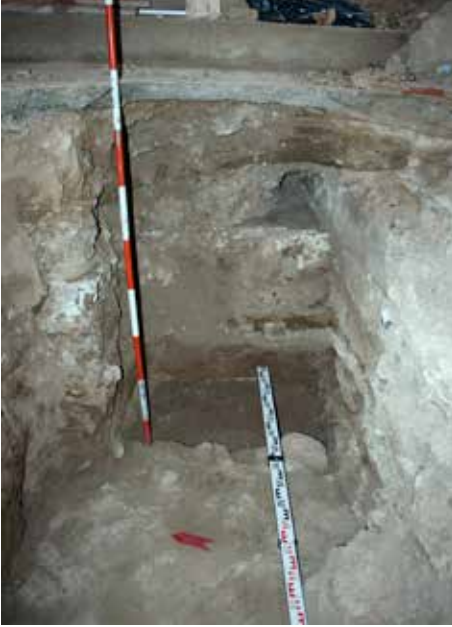
Obr. 12. Sonda S4/13 – juhovýchodný roh svätyne pôvodného kostola so zvyškami tzv. druhej svätyne v južnom profile aj so zachovanou omietkou. Foto A. Balogh.
Fig. 12. Test pit S4/13 – SE corner of the chancel of the original church with remains of a “second” chancel in the south profile, with preserved plaster. Photo A. Balogh.

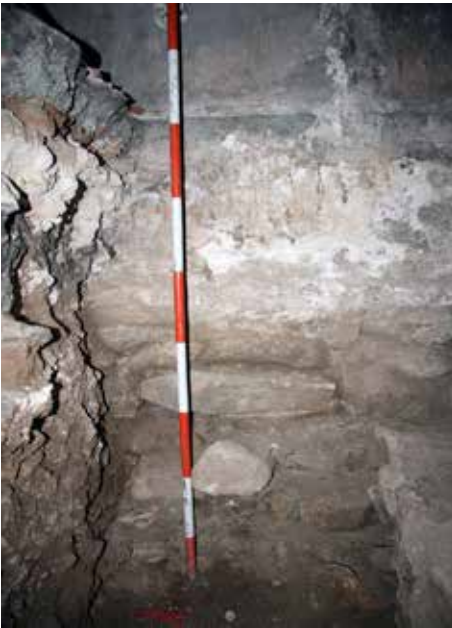
Obr. 13. Sonda S1/12 – východný profil a prahový kameň pôvodného vstupu do sakristie z exteriéru. Foto A. Balogh.
Fig. 13. Test pit S1/12 – east profile and a threshold stone from the original entrance to the sacristy. Photo A. Balogh.

metra pod úrovňou dnešnej podlahy sme v tomto murive objavili aj stopy po bývalom exteriérovom vstupe do sakristie zo západu (obr. 13). Túto stavebnú etapu možno datovať len rámcovo do začiatku 14. storočia a tak hypoteticky spojiť s novými pomermi po rozdelení ákošovského majetku.

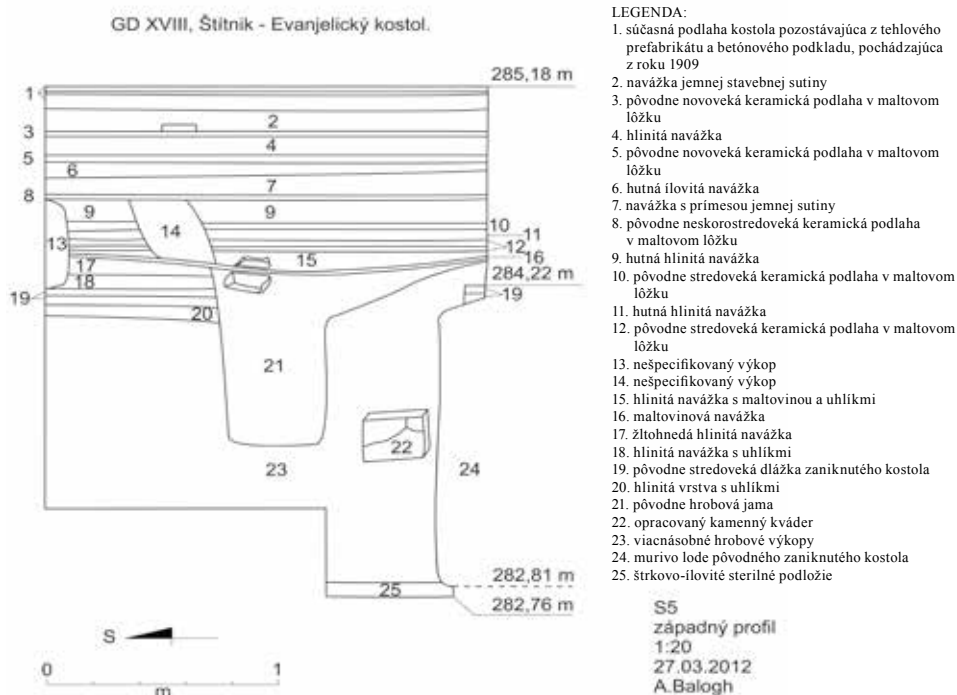
Obr. 14. Sonda S5/2012 – západný profil. Autor A. Balogh.

Fig. 14. Test pit S5/2012 – west profile. Drawing A. Balogh.

K doteraz najstarším stavebným fázam kostola priradujeme aj zvyšky najstarších dlážok zachytených výskumom (obr. 14). K prvej stavebnej etape náležia zvyšky maltových lôžok dlážky viažuce sa k základovým odskokom pôvodnej lode, svätyně i sakristie (približne 1 m od dnešnej úrovne podlahy). Zvyšky o niečo vyššie zachovanej dlážky sa už viažu k obdobiu po rozšírení, resp. nahradení staršieho pravouhlého presbytéria väčším a rovnako aj s novou, dodnes stojacou sakristiou.

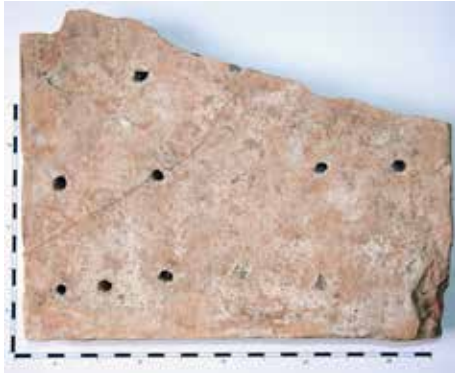
Obr. 15. Novoveká dlaždice z bývalej podlahy kostola. Foto A. Balogh.
Fig. 15. Modern-age tile from the church floor. Photo A. Balogh.

K početným nálezom patrí aj stavebná keramika v podobe tehlových dlaždíc, ktoré tvorili povrchovú úpravu všetkých historických podláh kostola (okrem poslednej drevenej v sakristii). Niektoré sa nám podarilo zachytiť in situ, staršie dlaždice však pochádzajú len zo sekundárnej polohy v zásypoch výkopov. Novoveké podlahy mali heterogénny charakter a pozostávali aj zo starších, sekundárne použitých dlaždíc. Zvlášť tu možno upozorniť na tri konkrétne typy. K najmladším patria príklady fragmentov perforovaných dlaždíc zachytených in situ v úrovni historickej podlahy. Podľa odborného posudku M. Čurného (2013) možno tieto dlaždice datovať najskôr do konca 18. storočia, resp. do prvej polovice 19. storočia (obr. 15). Ide o dlaždice formátu zhruba $29 \times 29 \times 2,5\text{--}3$ cm zo zmiešanej hliny bieloružovej a bieločervenkastej farby, opatrené z oboch strán viacerými radmi drobných dierok s priemerom okolo 0,5 cm, pričom ide zásadne o neúplné perforácie. Vzhľadom na poznatky o niektorých produkčných tehliarskych strediskách na južnom Slovensku sa ukazuje, že by mohlo ísť o výrobky z novohradských, resp. západogemerských tehelní, pričom do úvahy prichádza najmä Poltár a Lučenec s okolím. Tu sa nachádzali a aj intenzívne využívali ložiská kaolinitických ílových hlin prevažne bielej, okrovej, ale aj ružovkastej farby.

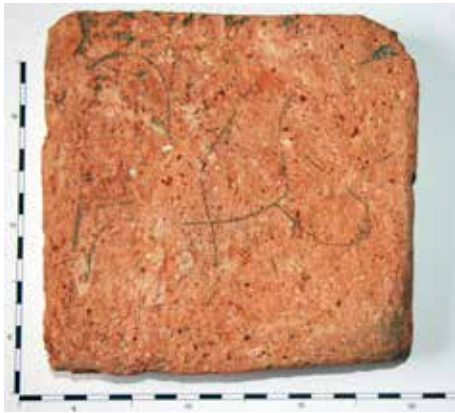
Obr. 16. Stredoveká dlaždice z bývalej podlahy kostola. Foto A. Balogh.
Fig. 16. Medieval tile from the church floor. Photo A. Balogh.

ukazuje, že rozmery štvorcových dlaždíc so stranami menšími ako 17–18 cm sú typické skôr pre obdobie pred koncom 15. storočia, odkedy zaznamenávame dlaždice väčších rozmerov a s inak vytvarovanými profilmi, pričom glazúru zaznamenávame len výnimočne. Zdobenú glazovanú dlaždicu zo Štítnika možno predbežne datovať do 14. storočia.
