K JOHANITSKÉ KURII V RADOMYSLI U STRAKONIC

BOŘIVOJ NECHVÁTAL

Klíčová slova: johanitská kurie – archeologický a stavební výzkum.

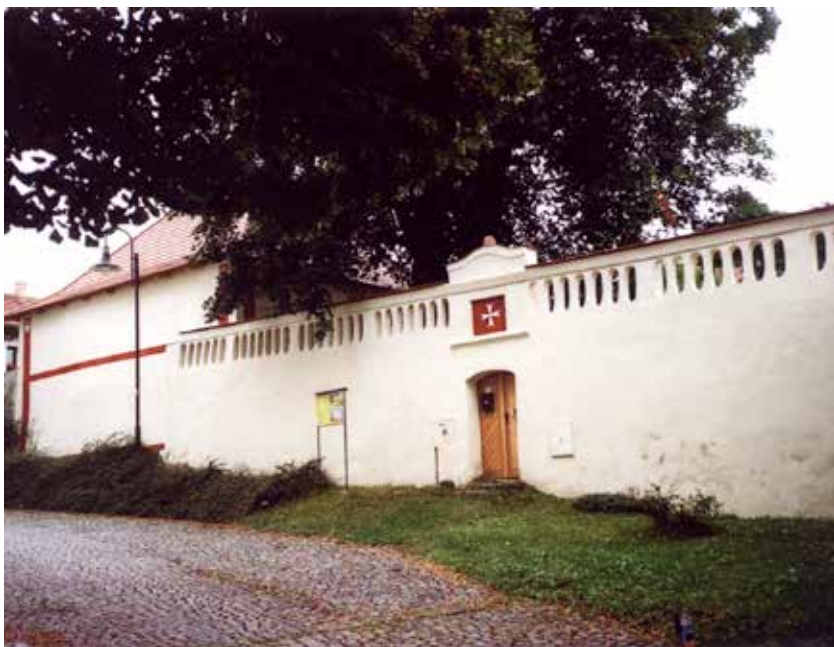
Obr. 1. Pohled od západu na areál johanitské kurie v Radomyšli. Na levé straně budova kurie v barokním plášti, stav v roce 2016. Foto B. Nechvátal.

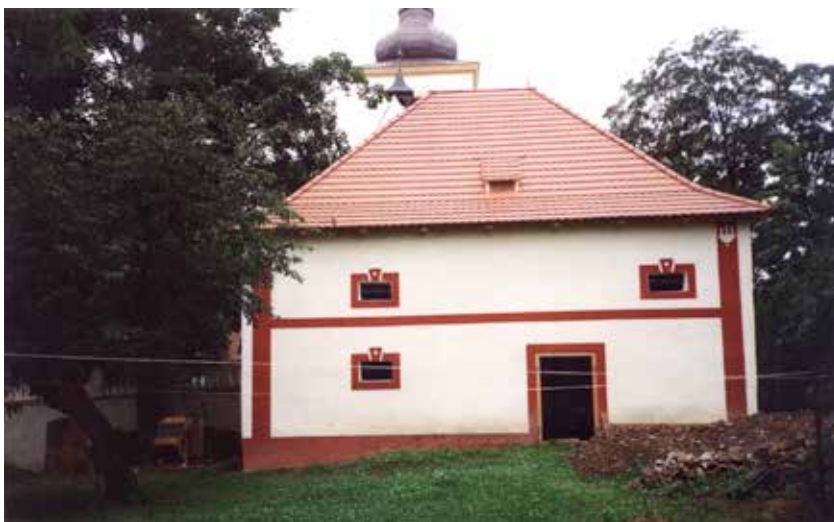
Obr. 2. Pohled od východu na průčelí johanitské kurie, stav v roce 2016. Foto B. Nechvátal.

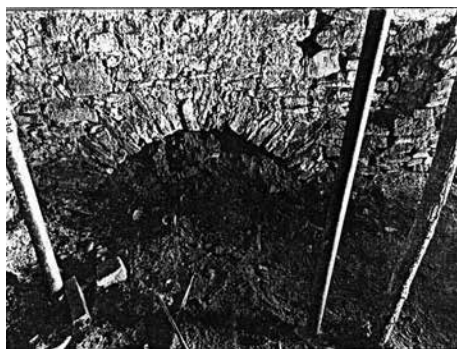
Obr. 9. Záklenek v západní části severní stěny v severní místnosti, na pravé straně výrazná hluboká spára. Foto J. Hloch et. al.

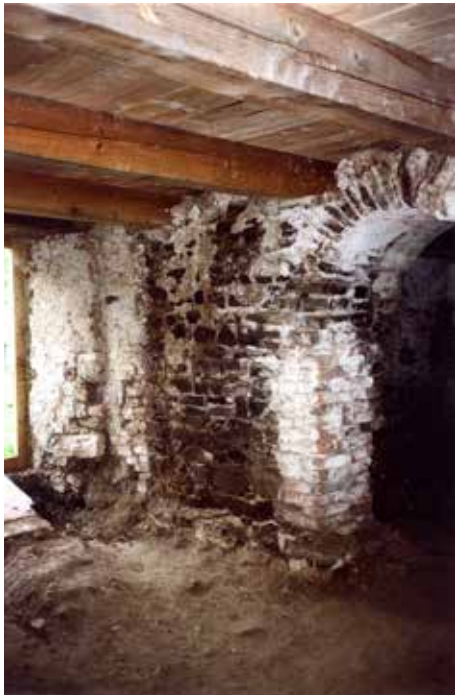
Obr. 15. Pohled od severu na boční vstup ve spojovací příčce. Foto B. Nechvátal.
Abb. 15. Blick von Norden auf den Seiteneingang in der Verbindungstrennwand. Foto B. Nechvátal.

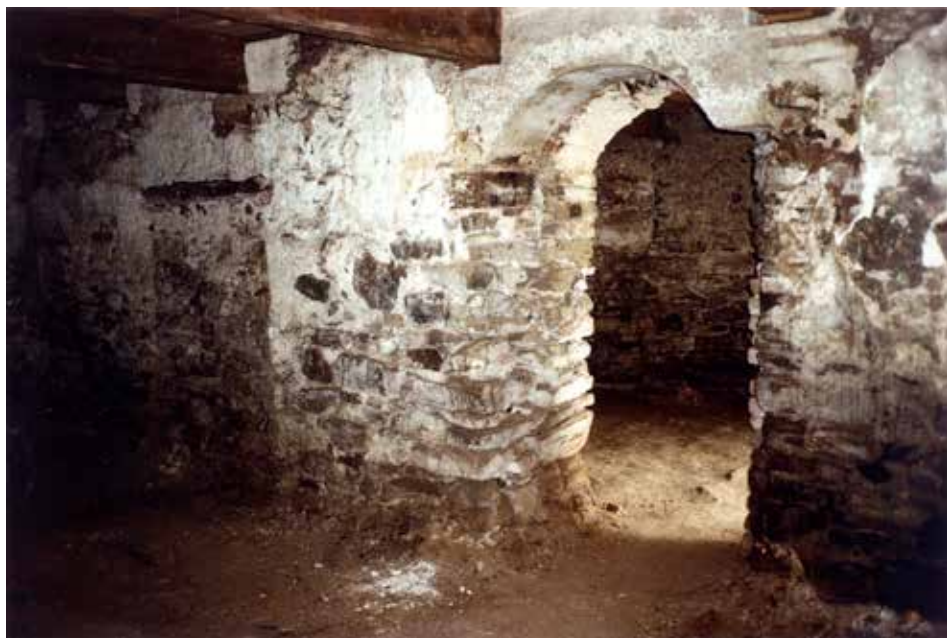
Obr. 16. Pohled od jihovýchodu na boční vstup ve spojovací příčce. Foto B. Nechvátal.

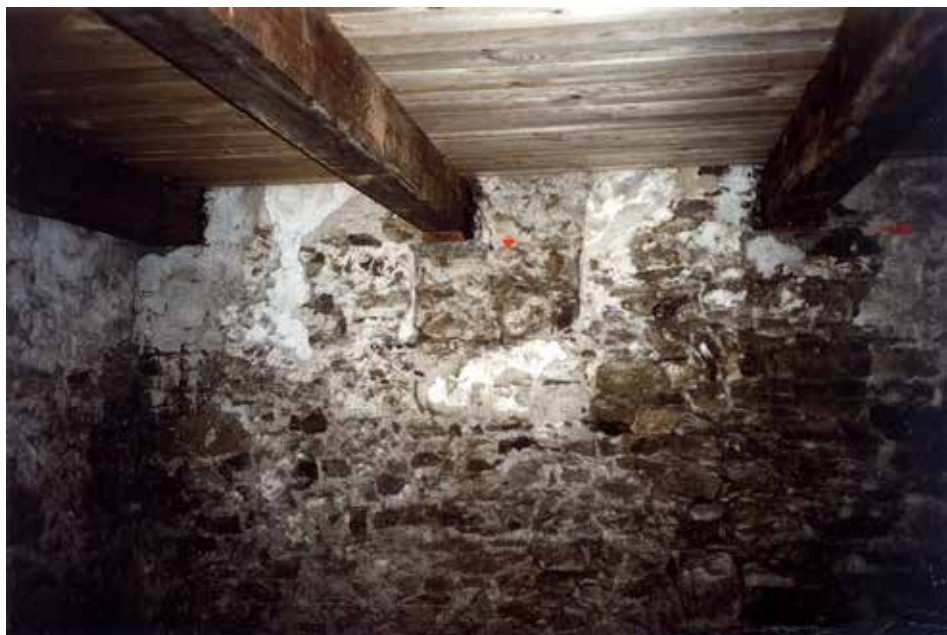
Obr. 17. Pohled od severu na zazděné okénko v přízemí západní části jižní stěny v jižní místnosti. Foto B. Nechvátal.

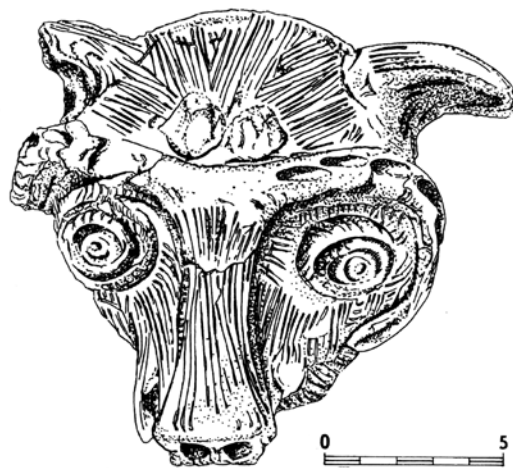
Obr. 20. Keramické středověké aquamanile nalezené v zásypu objektu O-1 (johanitské kurii). Kresba K. Kábrtová.
Abb. 20. In der Verfüllung von Objekt O-1 (johannitische Kurie) entdecktes mittelalterliches Aquamanile aus Keramik.
Zeichnung K. Kábrtová.

Zcela mimořádným nálezem bylo středověké aquamanile ze zásypové vrstvy u johanitské kurie. Při její interpretaci (obr. 20) je především nutno zdůraznit motiv beránka ve smyslu křesťanské představy a ideálu – Beránek Boží – snímá hříchy světa. Biblický motiv doložený již v Apokalypse, ale i jinde, například křest Kristův sv. Janem Křtitelem (Bible 1979, 968, 972 n.), je znám v nejstarším křesťanském umění a dále po celý středověk až do novověku.
