## Sondážní práce na hradě Velharticích

HANA HANZLÍKOVÁ—MIROSLAV HUS

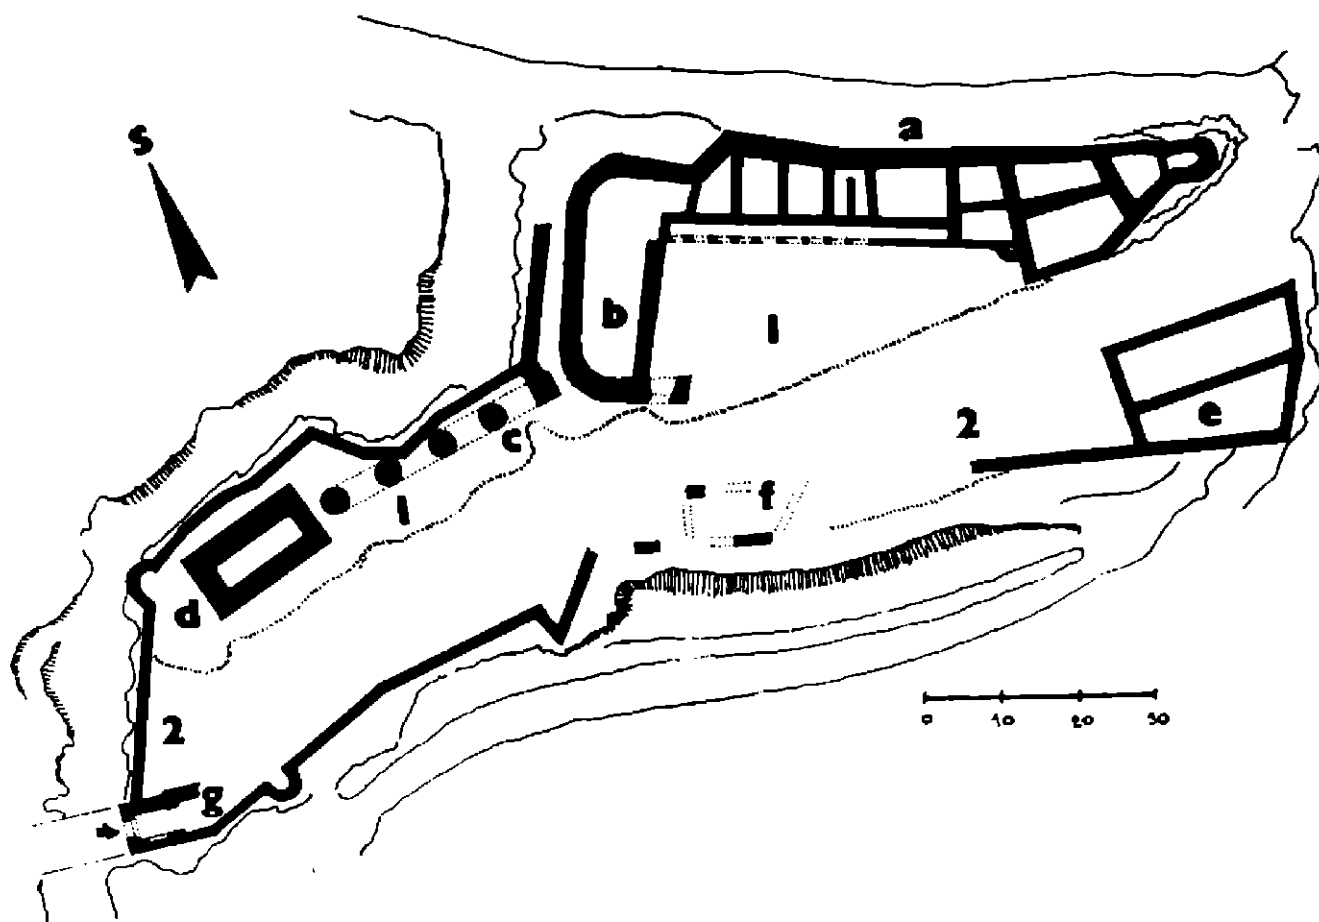
Obr. 1. Půdorysné schéma areálu. 1 - horní hrad, 2 - dolní hrad. a - Huertovo křídlo; b - palác Rajský dům; c - most; d - věž Putna; e - pivovar; f - vinopalna; g - brána Vrátnice. Kreslila ing. H. Hanzlíková.

- Abb. 1. Grundrißschema des Areals. 1 — obere Burg, 2 — untere Burg; a — Huertflügel, b — Himmelshaus, c — Brücke, d — Turm „Putna“, e — Brauhaus, f — Weinbrennerei, g — Tor und Pförtnerstube. Zeichnung von Ing. H. Hanzlíková.  
Abb. 2. Kennzeichnung der Sonden in der ehemaligen Küche des Huert-Flügels. A, B — Sonden; C — sogenanntes Ausfalltor. Zeichnung von Ing. H. Hanzlíková.

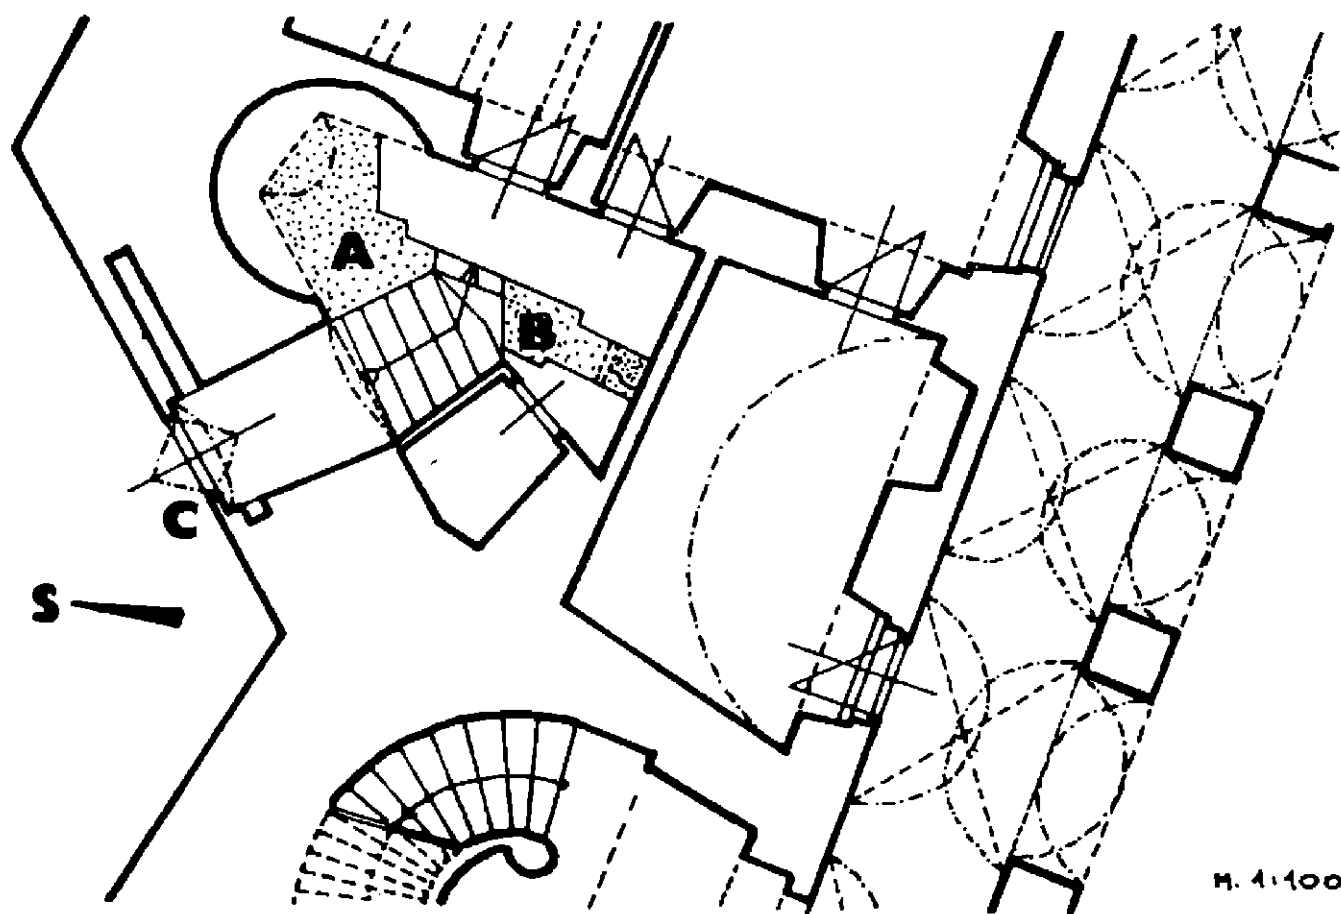
Obr. 2. Vyznačení sond v bývalé kuchyni Huertova křídla. A, B - sondy; C - tzv. výpadevá branka. Kreslila ing. H. Hanzlíková.

K poznání původní gotické úrovně a renesančních stavebních úprav byly položeny sondy (A, B; viz obr. 2) v tzv. kuchyni, z níž se sestupuje po sedmi schodech k malému gotickému portálku, tzv. výpadové brance. Pod dnešní klasicistní podlahou byla v hloubi 58 cm objevena pod vrstvou novodobé navážky cihlová renesanční podlaha, položená na tenké vrstvě bělošedé planýrky. Renesanční podlahu respektovala v jihozápadní sondě cihelná příčka, vypočítávající patrně o poněkud odlišném prostorovém členění části nového paláce než je dnešní, tj. v podstatě klasicistní dělení. Pod renesanční podlahou byla mocná vrstva navážky, obsahující šedočernou zeminu, kamení, úlomky cihel a prejsů a velmi málo renesančních, zeleně polévaných střepů (pouze několik kusů). Původní gotická úroveň byla zachycena v hloubce 162–165 cm, kde bylo nalezeno i několik málo střepů. Tyto keramické fragmenty patří až pozdnímu 15. století. Jedná se o střepy z hrnců, resp. z džbánů, redukčně pálené, vytáčené, tvrdě vypálené, šedé barvy. Dna jsou odřezávána strunou, dnových střepů je však pramálo (2 ks). Stejně málo je i okrajů, nejspíš typů Durdík O 431, 451 (Durdík 1977, tab. IV). Všechny střepy byly nezdobené. U několika střepů kvalitně oxydačně pálených, obtáčených a datovaných nejspíše do přelomu 13. a 14. století rovněž nebyla nalezena žádná výzdoba, vyskytla se tu však hojná příměs zlatavých, kovově lesklých slíid do povrchu nádob. Šlo jistě spíše o náhodu než o záměr, jedná se tu ale o slídu flogopit  $K Mg_3(FOH)_2 Al Si_3O_{10}$  a ta se v okolí Velhartic nevyskytuje (za laskavé určení děkujeme prom. geol. A. Červené, KS SPPOP Plzeň). Další zajímavostí je zjištění přítomnosti spravované keramiky (na střepích jsou otvory pro stažení drátem) v hradním prostředí.

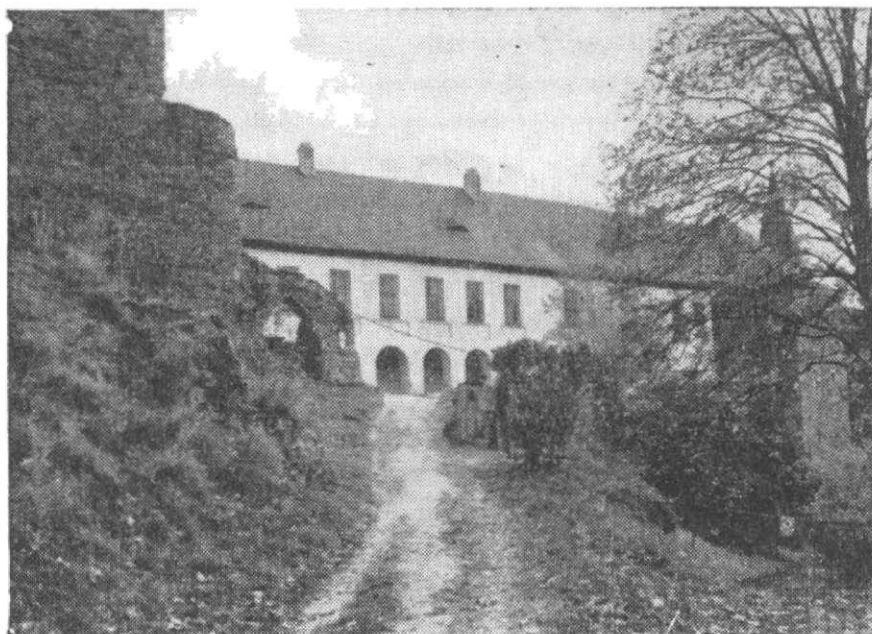
**Obr. 3. Velhartice – Huertovo křídlo od SZ. Vlevo starý palác a zbytek gotické brány horního hradu. Foto P. Znamenany.**

- Abb. 3. Velhartice — Huert-Flügel von Nordwesten. Links der alte Palast und Reste des gotischen Tors der oberen Burg. Foto P. Znamenáný.
- Abb. 4. Velhartice. Blick auf die obere Burg (Turm, Brücke, gotischer Palast) von SW. Foto J. Znamenáný.
- Abb. 5. Velhartice. Brauhaus auf der Burg. Foto P. Znamenáný.

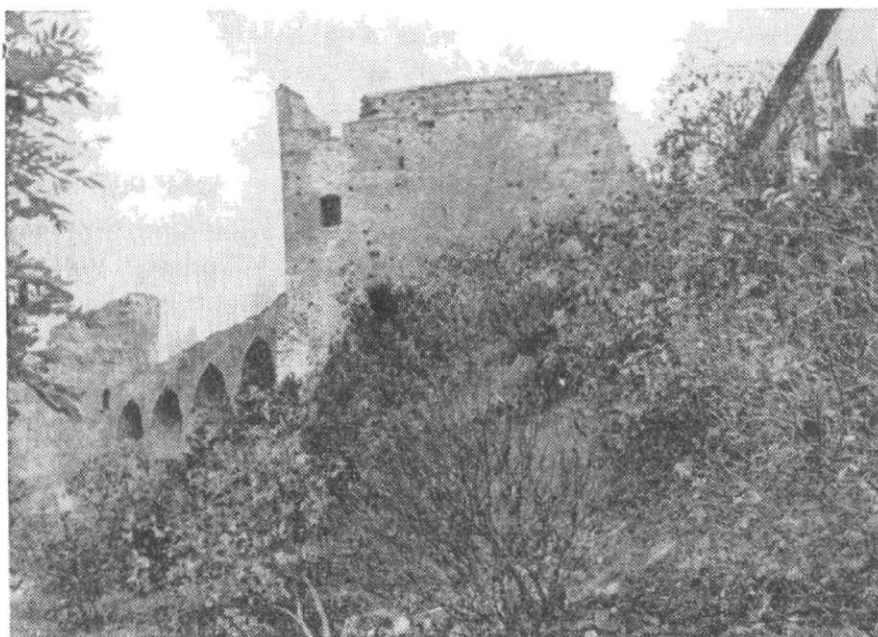
**Obr. 4. Velhartice. Pohled na horní hrad (věž, most a gotický palác) od JZ. Foto P. Znamenany.**

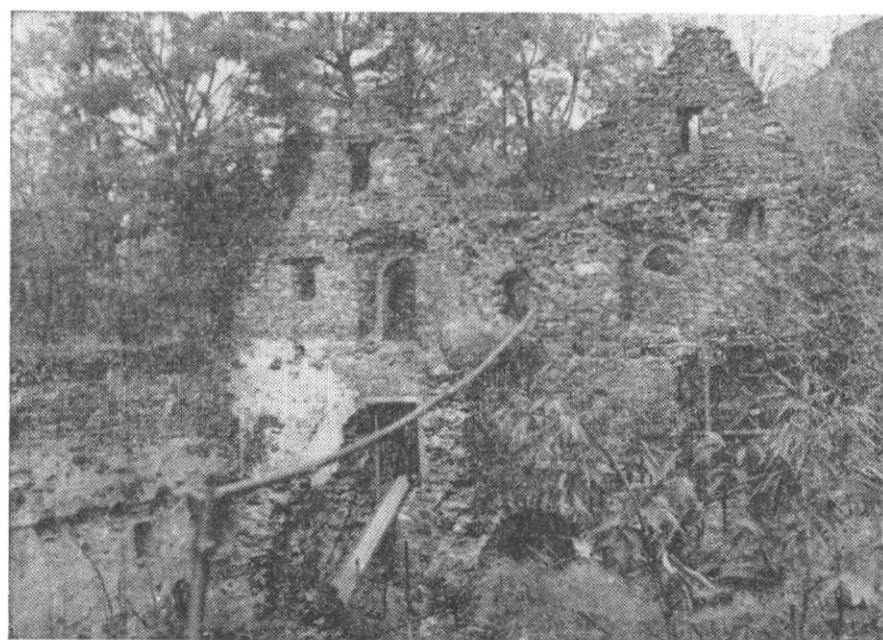
**Obr. 5. Velhartice. Hradní pivovar od J. Foto P. Znamenany.**

V místě pivovaru měla sonda potvrdit SHP v tom, že zdejší opevnění je až pozdně gotické (Libal—Heroutová—Lancinger 1970, 54, 60). Skutečně se nenašel starší keramický materiál, nalezené střepy pocházejí z konce či druhé poloviny 15. století. Dá se tedy soudit, že zdejší opevnění nenáleželo k opevnění horního hradu a bylo vybudováno až za hradeckých stavebních úprav.
