**Stredoveký kostol sv. Petra v Malej Bare**

*Archaeologia historica.* 1993, vol. 18, iss. [1], pp. 301-313

# SAKRÁLNÍ STAVBY

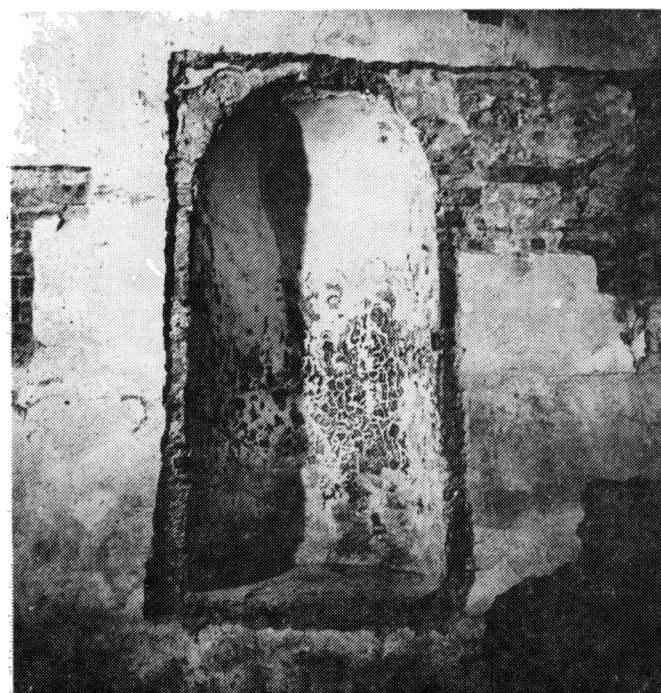
Obr. 5. Malá Bara. Sedilia v J stene lode románskeho kostola. Foto: A. Marková.

Pamiatkovým výskumom sa v románskej lodi odkryli dva páry oproti sebe umiestnených sedílií.<sup>6</sup> Rozmery sedílií v južnej stene románskej lode: v. 155 cm, š. 75 cm, hľ. v stene 45 cm. Sedílie sú v hornej časti ukončené konchou, parapet je vo výške 45 cm od podlahy. Vzdialenosť medzi sedíliami je 75 cm. Na základe dĺžky pôvodnej románskej lode možno predpokladať, že na každej strane boli pôvodne 3 sedílie (obr. 5).

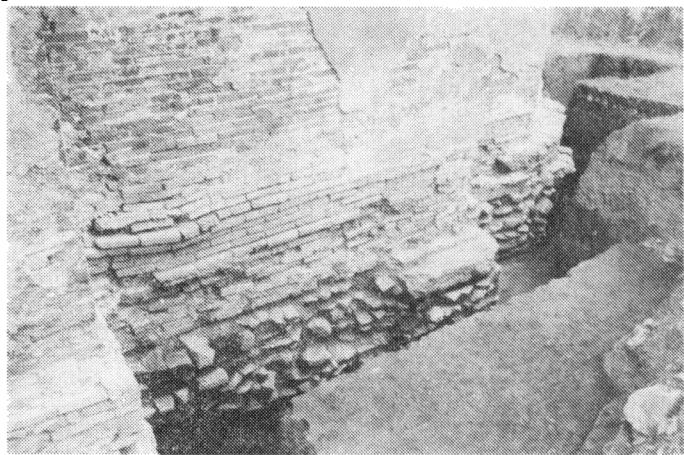
Obr. 6. Malá Bara. Sonda I/1989 na J strane románskej časti kostola. Foto: J. Chovanec.

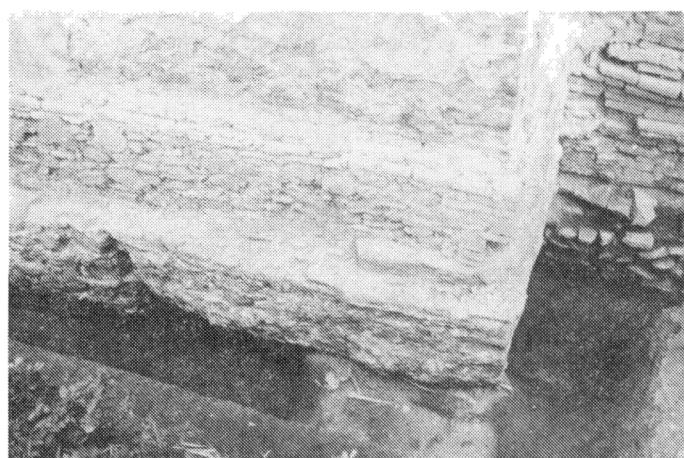
Obr. 7. Malá Bara. Sonda I/1989. Porušený stredoveký hrob č. 1 pod základom predĺženej časti gotickej lode. Foto: J. Chovanec.

V druhej polovici 15. storočia bol kostol opäť zväčšený. Zbúrala sa západná časť pôvodnej románskej lode a I. gotická loď sa predĺžila východným smerom o 290 cm (obr. 7). V základovom murive na južnej i severnej strane sú v mieste predĺženia lode cezúry. Nadzákladové murivá oboch častí gotickej lode i kostolnej veže sú už vzájomne viazané. V mieste pripojenia gotickej lode k románskej časti kostola je cezúra v základovej i nadzákladovej časti. Hospodárlosť i úcta k staršej stavbe spôsobili, že stavebný materiál bol znova použitý — v nadzákladovom kamenom murive gotickej lode sa nachádzajú už aj tehly zo zbúranej časti románskeho kostola. Terajšia gotická loď má celkovú plochu  $67,5 \text{ m}^2$ . Zvyšok románskej architektúry (presbytérium s apsidou a časť lode) nadobudol nový význam — ako celok sa stal novou svätyňou kostola. Na rozhraní tejto svätyne a kostolnej lode sa vybudoval triumfálny oblúk s kamenným ostením. Nad vchodom do kostola je drevená empora, z ktorej je prístup do veže. V južnej stene kostolnej lode sú dve gotické okná s kružbami. Pri južnom pilieri triumfálneho oblúka bol výskumom odkrytý základ gotickej kazateľnice. V základovom murive pod mladšou klasicistickou kazateľnicou sa našlo torzo stredovekej kamennej krstiteľnice s kamenárskou značkou (Chovanec 1991a, s. 3; 1993).

V okolí kostola sa rozprestiera cintorín, miesta jednotlivých hrobov však už nie sú viditeľné. Výskumom sa odkrylo 9 hrobov (obr. 11), z nich jeden bol symbolický v priestore nad kryptou č. 2 (obr. 12). Z celkového počtu iba dva hroby boli stredoveké — č. 1 (hrob porušený výkopom základovej ryhy v mieste predĺženia gotickej lode) (obr. 7) a č. 2 (hrob porušený výkopom základovej ryhy I. gotickej lode).

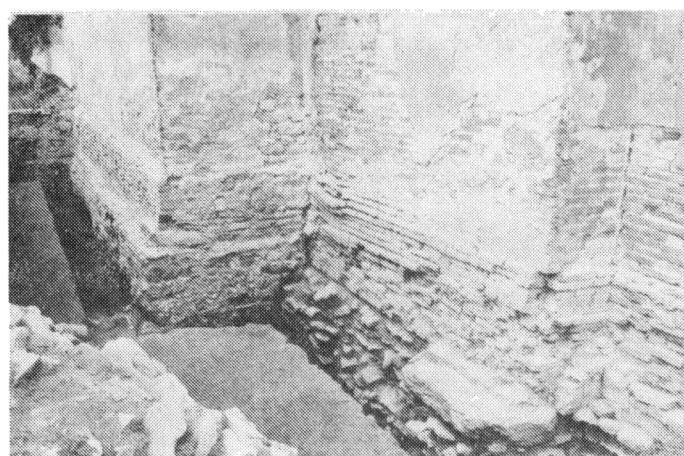
Obr. 8. Malá Bara. Sonda I/1989 na J strane kostola. Foto: J. Chovanec.

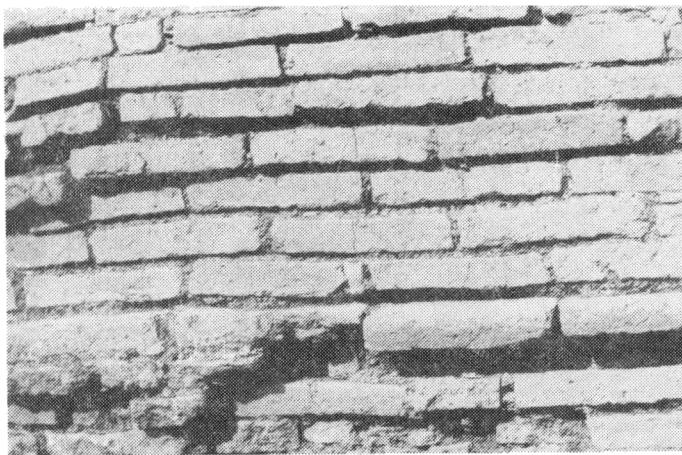
Obr. 9. Malá Bara. Nadzemný tehlový mür románskej časti kostola. Foto: J. Chovanec.
