Nález románské stavby v areálu sv. Jiljí na Starém Městě pražském

Archaeologia historica. 1996, vol. 21, iss. [1], pp. 31-[41]

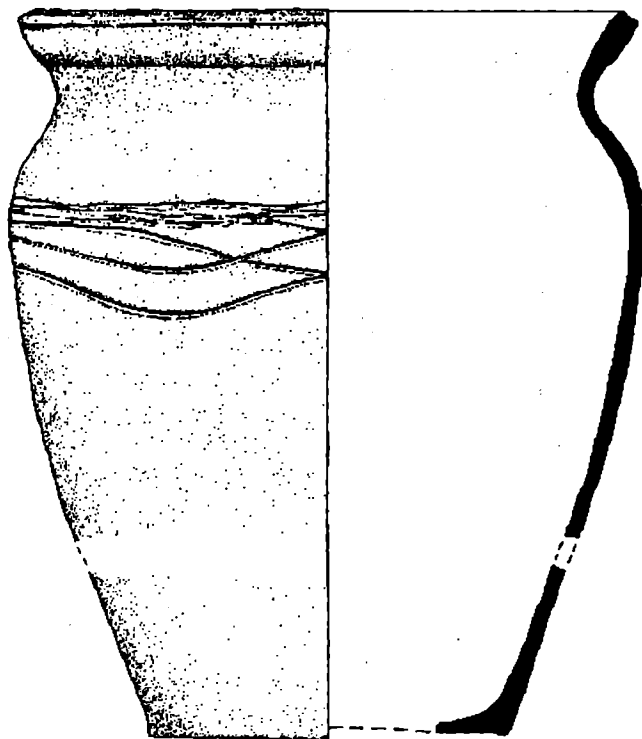
Obr. 3. Rekonstruovaná nádoba ze sídlištního horizontu předcházejícího stavbu románského objektu. Kresba M. Procházková a S. Svatošová.
