**Sídlo pánov zo Šimonovian v stredoveku : (Výsledky archeologického výskumu)**

(Výsledky archeologického výskumu)

ALEXANDER RUTTKAY

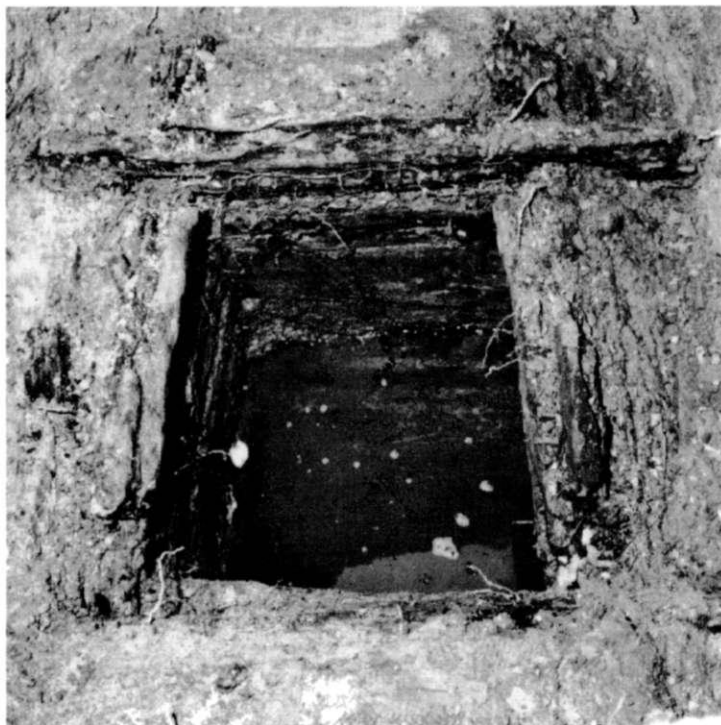
Obr. 7. Studňa I v interiéri  
obytné veže. Foto autor.

6. Mauerreste des Wohnturmes (Bau A1), I. Phase des Herrnsitzes. Photo Autor.
7. Der Brunnen 1 im Interieur des Wohnturmes. Photo Autor.
8. Knöcherner Armbrustbolzen - Fund aus dem Brunnen 1 (drittes Viertel des 13. Jh.), Br. 4,8 m. Photo M. Novotná.

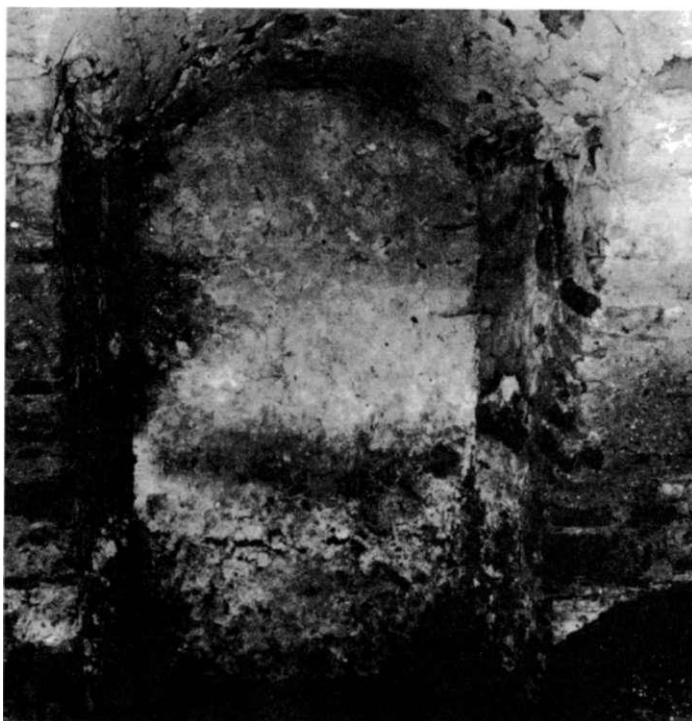
Obr. 10b (dole). Zvyšky zamurovaného portálu interiérovej strany severozápadného múru stavby I i I. Foto K. Rejholec.

- 10b. (unten). Reste des vermauerten Portals der Interieurseite der nordwestlichen Mauer des Baues B2. Photo E. Rejholec.
11. Der Bau B2 (II. Phase des Herrnsitzes mit dem späterer Zurichtungen). Photo Autor.
