**Doterajšie výsledky umeleckohistorického výskumu rím. kat. kostola sv. Michala v Dražovciach**

*Archaeologia historica*. 1997, vol. 22, iss. [1], pp. 21-28

SILVIA PAULUSOVÁ

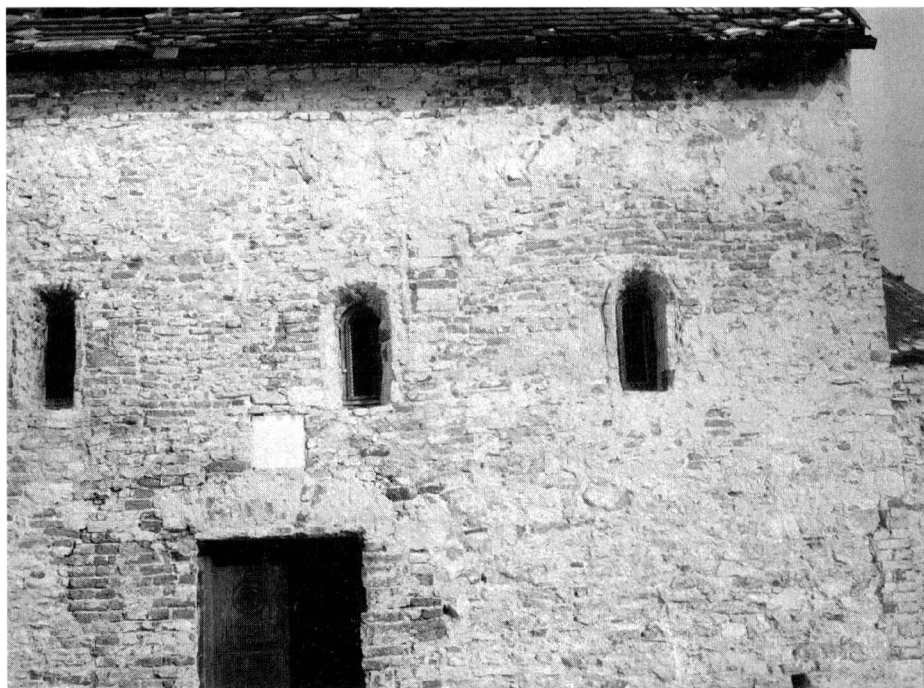
Obr. 3. Časť južnej fasády po odstránení omietok. Foto archív SPÚ.

Z ďalšej v poradí piatej stavebnej fázy pochádza horná časť stien lode a nadstavba apsidy. Je charakterizovaná už ako tehlová, ako i všetky nasledujúce fázy. Opäť jej zrejme predchádzala výraznejšia deštrukcia, po ktorej muselo dôjsť k dostavbe. V južnej stene lode boli otvorené tri okná s polkruhovými záklenkami, apsidu zaklenuli dnešnou konchou a v jej exteriéri, v nízkej nadstavbe koruny múru, pribudla výzdoba pozostávajúca z tehlového strieškového vlysu. Tento sa však žiaľ v autentickej podobe zachoval iba v troch poliach na juhu a vo dvoch na severe pri styku apsidy s loďou.

Osamotené a vyššie položené románske okno, odkryté uprostred južnej steny lode, je voči ostatným sekundárne a súvisí zrejme s archeologicky odkrytou prístavbou na južnej strane kostola. Predpokladáme, že táto prístavba svojou najskôr pultovou strechou prekryvala pôvodné okná, ktoré museli byť zaslepené a zároveň otvorené nové vo vyššej úrovni. Zachovalo sa z nich však už iba toto jedno, so šikmými špaletami a silno stlačeným oblým záklenkom, vlastne iba vybratým v hmote múru.

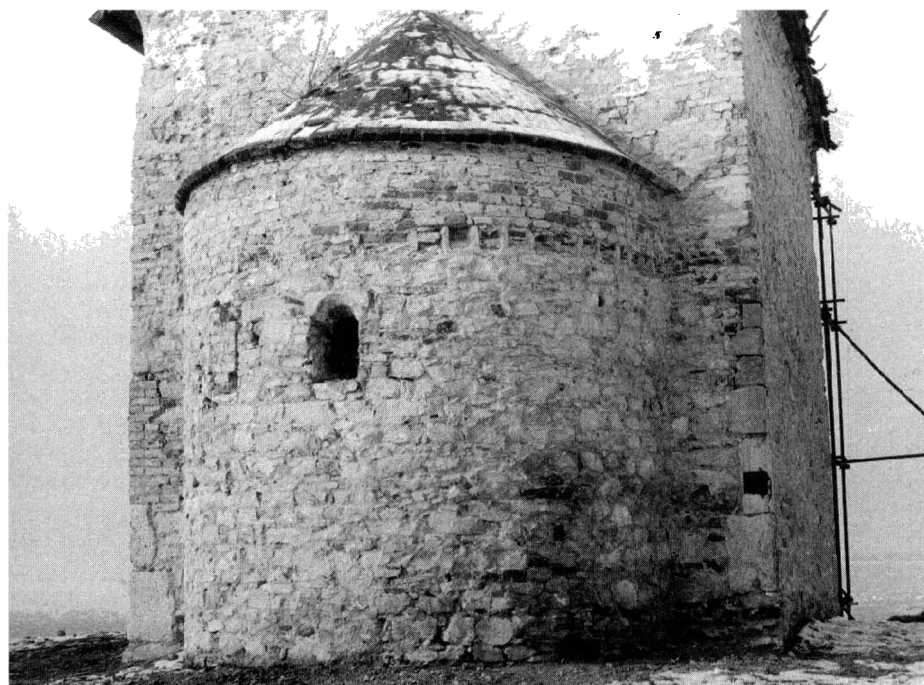
Obr. 4. Apsida po odstránení omietok. Foto archív SPÚ.

V interiéri apsidy siaha zachované murivo druhého kostola do úrovne nábehu konchy. Apsida sa stýka s loďou v nárožiach armovaných kamennými kvádkami a ukončených krátkymi úsekmi jednoducho vyžlabenej rímasy. Na ne nasadený tehlový oblúk s jedným pravouhlým ústupkom, ako i koncha, sú ale už neskoršie. Rovnako sú armované exteriérové nárožia lode. Pri nich si zasluhujú pozornosť najmä mohutné travertínové kvádre, uložené po dvoch ako spodné bloky na každom nároží. Tieto sa výrazne odlišujú od ostatných menších kvádkov veľkosťou i druhom kameňa a zachovali sa na nich zvyšky veľmi pevnej, temer čisto vápennej malty, ktorá by mohla pochádzať podľa skúseností PhDr. A. Rutkaya už i z 9. storočia. Predpokladáme, že tieto kvádre nepatrili pôvodne k stavbe kostola v Dražovciach, ale že sem boli privezené z inej lokality – azda zo Zobora, kam Dražovce cirkevnoprávne patrili, alebo napríklad z Nitrianskeho hradu, kde pri nedávnom výskume renesančnej veže odkryla Dr. B. Puškárová sekundárne zamurované travertínové kvádre so včasnostredovekou výzdobou, patriace zatiaľ neznámej stavbe.<sup>2</sup>

V chronologickom poradí nasledujúci zachovaný stavebný zásah predstavuje nika v južnej stene interiéru apsidy obdobná staršej severnej a ďalšie okno na apside, typovo obdobné východnému, situované v pomerne tesnej blízkosti vedľa neho, vo východohujovýchodnom smere. Zdá sa, že bolo otvorené po nejakej výraznejšej deštrukcii plášťa apsidy, čo predpokladáme podľa veľkého rozsahu plentáže z tohto obdobia a úprav špalet východného okna. Na základe vzájomných stavebných súvislostí oboch okien predpokladáme, že existovali súčasne – je to napríklad previazanie ich interiérových špalet a preosadenie do nového okna iba parapetnej dosky. Ak vezmeme do úvahy ešte viac východné než južné nasmerovanie nového otvoru, jeho účel sa zdá byť azda viac symbolický než utilitárny (iba pre zvýšenie svetelnosti). V bočných špaletách tohto okna boli použité strešné tašky a nachádzame ich v sekundárnej polohe i pri nasledujúcich stavebných úpravách, z čoho možno usudzovať, že kostol bol v najstarších dobách pokrývaný pálenou krytinou.<sup>3</sup>

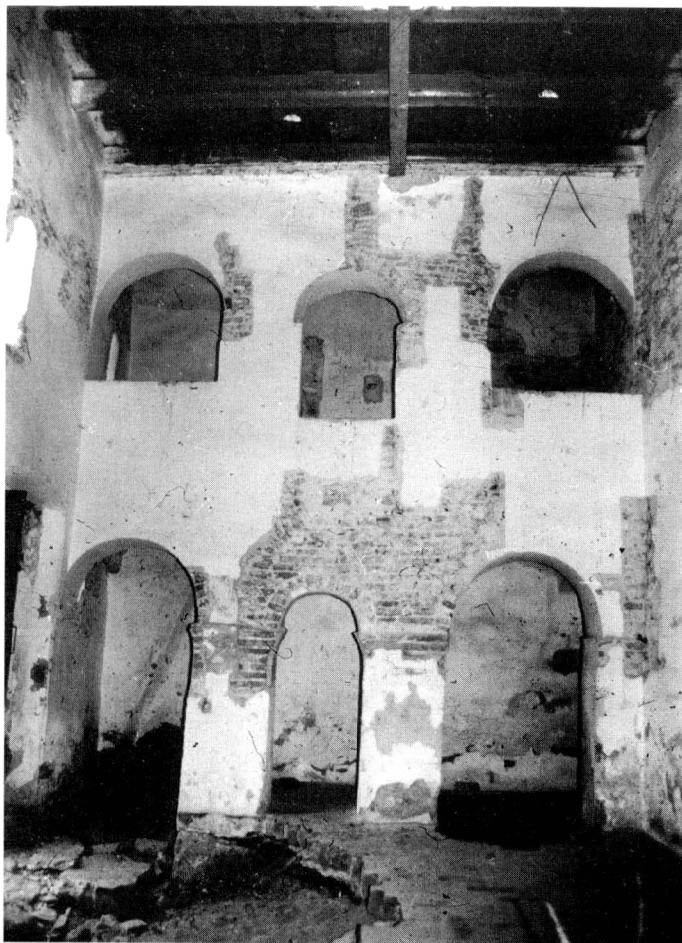
Obr. 5. Pohľad na emporu počas výskumu. Foto archív SPÚ.

Samostatnú stavebnú fázu tvorila výstavba empory na západnej strane lode, ktorú dnes poznáme v značne prestavanej podobe. Pôvodne bola na prízemí otvorená tromi rovnakými oblúkmi, ako je dodnes zachovaný stredný polkruhový oblúk, na štvorhranných pilieroch s prostými kalichovitými štvorbokými hlaviciami, vytvorenými strohým výkrojom blokovej hmoty bez akejkoľvek profilácie. Na poschodí mala empora pôvodne iba stredný múr s dnešným polkruhovým oblúkom, zrejme v parapete vyplneným dreveným zábradlím.<sup>4</sup> Bočné strany boli voľné. Podklenutie empory je neskoršie, pôvodné sú iba

rozperné oblúky, preväzujúce murivo empory so západným múrom lode. Prístup na ňu bol zrejme obdobne ako dnes dreveným rebríkovým schodištom v juhozápadnom poli.

Podľa typu empory so stredným múrom siahajúcim až po strop je možné, že už pri jej stavbe bola plánovaná aj veža, stojaca nad jej stredným polom, ktorá je ale stavebne úplne odlišná – má samostatnú techniku murovania so striedaním vodorovne a na plocho kladených tehál a odlišnú maltu. Veža vo svojej románskej podobe pôsobila mimoriadne ľahkou hmotou, prelomenou širokými zvukovými otvormi – na spodnom podlaží dvojicou okien zo severnej a južnej strany so stlačenými trojlístkovými záklenkami (zachovalo sa z nich iba severné), na hornom podlaží štyrmi polkruhovo zaklenutými oknami. V ich vrcholoch sa štíhla veža zalamuje do hrotu murovanej helmice.

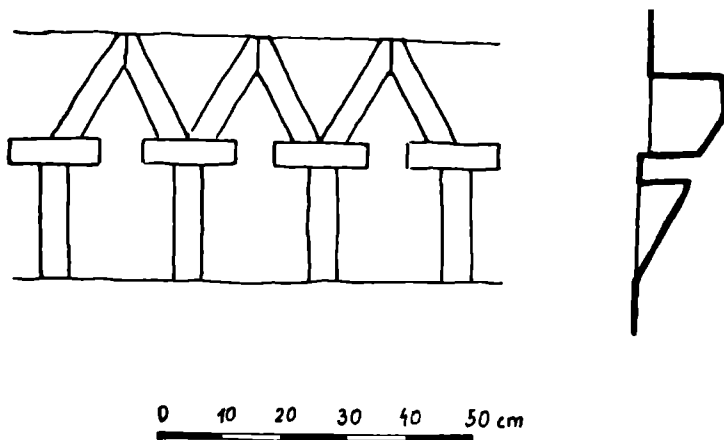
Obr. 7. Detail vlysu na apside. Kresba S. Paulusová.

Románske výtvarné prejavy sa okrem už spomínaného vlysu na kostole neobjavili. Za obzvlášť cenné môžeme však považovať plochy omietok z jednotlivých románskych období, fragmentárne zachované v interiéri a v špaletách okien.
