Architektúra neskororománskej rotundy v Šiveticiach

Archaeologia historica. 1997, vol. 22, iss. [1], pp. 29-[38]

ŠTEFAN ORIŠKO

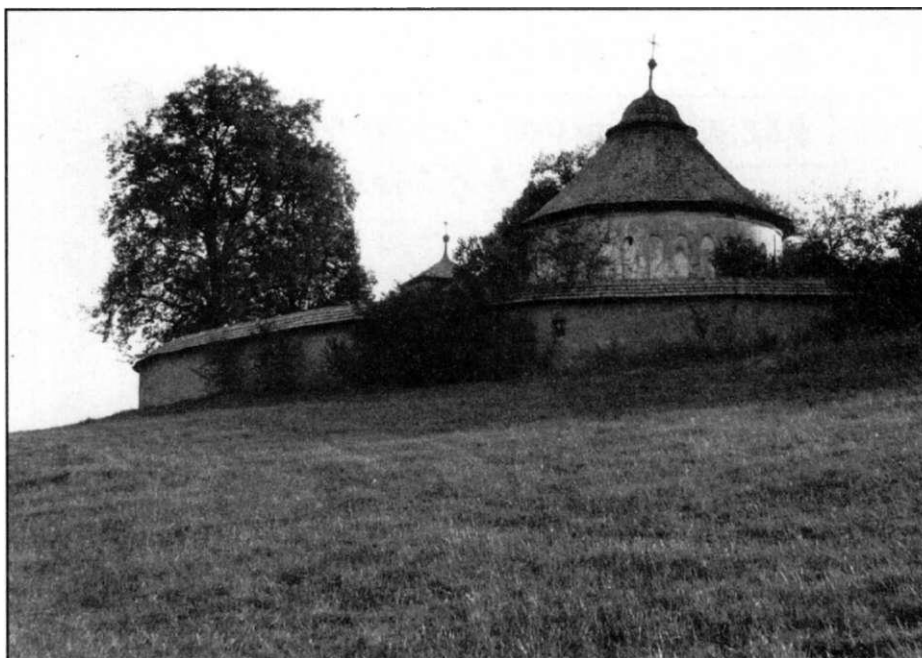
Obr. 1. Rotunda v Šiveticiach, pohľad z východu.

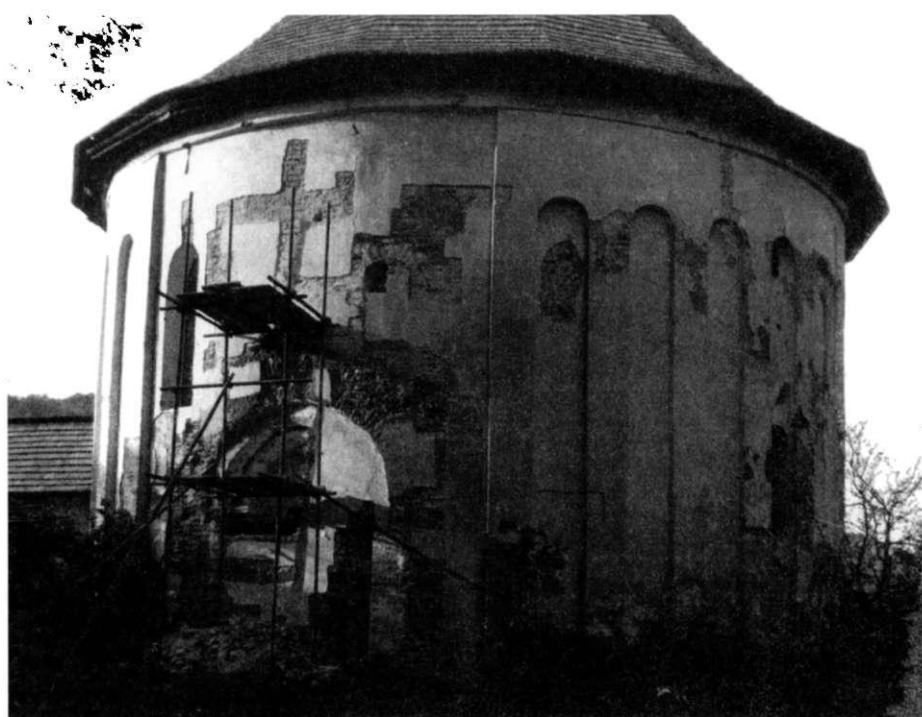
Obr. 2. Rotunda počas výskumu fasády.

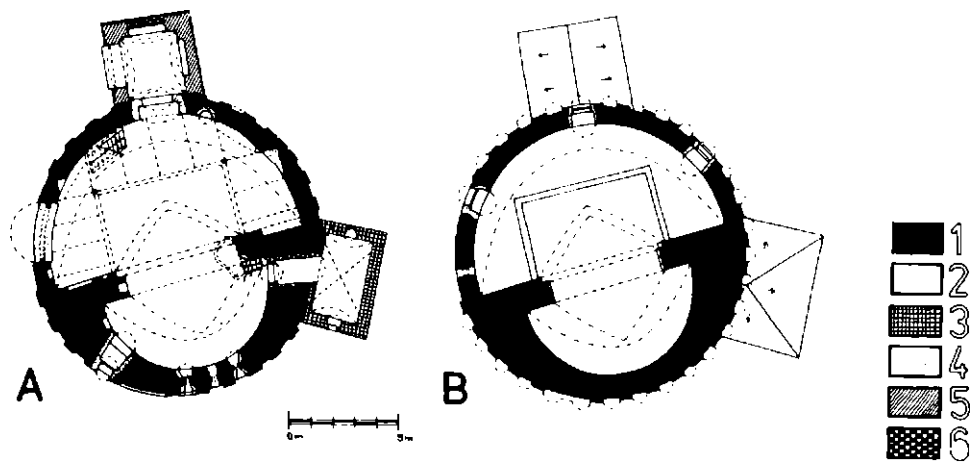
Obr. 3. Stavebný vývin rotundy: A) pôdorys prízemnia; B) pôdorys na úrovni poschodia. 1 - druhá štvrtina 13. storočia, pred 1243; 2 - 14. storočie; 3 - 16. storočie; 4 - 1750; 5 - 1792; 6 - novšie úpravy.

Základným problémom architektonického výskumu šivetickéj rotundy bola otázka primárnosti kruhového obvodu a prípadnej dodatočnosti zachovaného vnútorného delenia. Táto fázovitosť však nebola potvrdená: celá stavba, okrem neskoršej predsiene a sakristie, bola postavená naraz z tehlového muriva. Podľa charakteru muriva je zrejmé, že v interiéri nebola rotunda omietaná. Výraz stavby vychádzal z kontrastu rezných červených pálených

Ako dispozičná osnova prvej stavebnej fázy bol takto štruktúrovaným - škárovaným - murivom vymedzený (i potvrdený) zachovaný rozsah a typ pôdorysu, vkladajúci do vonkajšieho kruhového obvodu útvar zložený z polkruhovej apsidy, polkruhovej lode, medzi ktorými je vstavaný priečny múr, tvoriaci masív triumfálneho oblúka. Táto priestorová skladba dôsledne sleduje geometrické formy, ktoré sú do seba vzájomne opreté, takže vytvárajú jednoduchý, ale dômyselne vyriešený útvar s vyváženou statikou a rozvodom tlakov. Základom skladby konštrukcií je triumfálny oblúk, do ktorého zjednej strany dosadá polvalec záveru, zaklenutý konchou a z druhej strany zas polvalec lode so štvrtguľovou klenbou, opierajúcou sa o korunu muriva triumfálneho oblúka. Rozdiel hmôt i výšok záveru a lode bol využitý na konštrukciu úseku podkrovného priestoru nad apsidou, ktorý bol pôvodne zaklenutý štvrtguľovou klenbou. Táto klenba mala rovnakú výšku ako prevýšená klenba lode a vytvárala vlastne kupolové zakltenie nad celým kruhovým pôdorysom kostola. Z vrchnej klenby podkrovia nad apsidou sa zachovali iba úseky jej výbehu. Dvojitá klenba nad záverom je v priamom vzťahu k zhrubnutiu murív v obvode apsidovej časti.

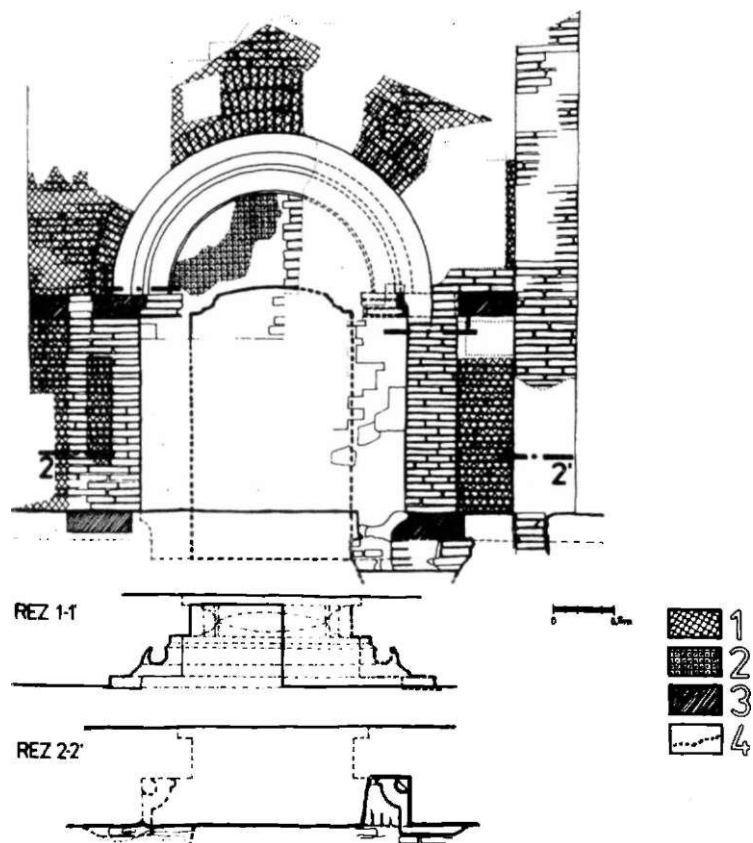
Obr. 4. Nález južného portálu rotundy: 1 - osekane tehlové murivo, 2 - gotické omietky, 3 - osekane kamenné články, 4 - ohraničenie sond.

Pôvodný južný portál rotundy je typom neskororománskeho ústupkového portálu s vloženými oblými prútmí, ktorého skladba je vytvorená murárskymi technikami. Základná schéma ostenia vychádza z pravouhlých ústupkov, z ústupkovite sa zalamujúcej rímsy a profilovaného nadpražia (archivolty), kombinujúceho šikmo skosené hrany s ústupkom, do ktorého je vložený oblý prút. Výrez portálu je mierne segmentový, so štvrtguľovými sedielkami. Plocha portálového tympanonu nebola reliéfne zdobená. Prieskumom sa tu zistila figurálna maľba, ktorá však pochádza z neskoršieho obdobia, z druhej polovice 14. storočia. Nie je možné celkom vylúčiť, že zistenú výmaľbu predchádzala ešte skoršia maľovaná výzdoba tympanonu.

Jedinými kamennými súčasťami portálu sú soklové časti a zalamujúca sa rímsa. Kým sokel mal iba jednoduchú oblú profiláciu (naviac narušenú), profil rímsy bol zložený zo skladby základných geometrických telies (doska, oblina, ústupok). Oblé valcové prúty v archivolte a stĺpiky v ostení boli vytvorené z terakotových dielov. Niekoľko sa ich našlo v zámurovke portálu. Je isté, že zachovaný portál je torzom. Dokladajú to úseky osekaných murív na ploche obvodu i nález odtlačku sedlového zastrešenia nad portálom, ktoré sú zvyškami rizalitového rámovania. O skladbe profilu v osekaných úsekoch možno nastoliť

viacero hypotéz, každá však sa môže ukázať ako nepresná, pretože portál svojou murárskou realizáciou nesledoval dôsledne skľadobnosť, ale podriaďoval profiláciu čiastočne i technike tehlovej konštrukcie.

Portál typovo vychádza z dobových neskororománskych riešení. Podľa zachovanej časti profilu vykazuje isté súvislosti so zachovaným západným portálom v Bini (dokončeným okolo r. 1217). Vzťahy medzi oboma portálmi sú však veľmi voľné: ide tu predovšetkým o „murársku interpretáciu“ kamenárskej predlohy a kamenárskej práce. Jedine tak možno chápať aj skosené hrany v profilácii, ktoré sú zjednodušením štvrtkruhových výžľabkov, vkladných do hrany portálového profilu, aké mali napríklad portály v Ostrihome (z obdobia okolo r. 1200), kde bol jeden zo zdrojov tohto pôvodne tektonického, modelujúceho štýlu v kontexte stredovekého Uhorska. Ostrihomský okruh však nemusel byť jediným zdrojom tohto prúdu. Medzi kamenárskymi predlohami šivetického portálu a jeho tehlovou verziou je dosť podstatný rozdiel, odzrkadľujúci kvalitatívne rozvrstvenie a zdômácné princípy neskororománskej architektúry. V tomto ohľade možno označiť spôsob realizácie a celkový výraz stavby v Šiveticiach skôr za rustikalizujúci a tradicionalistický.

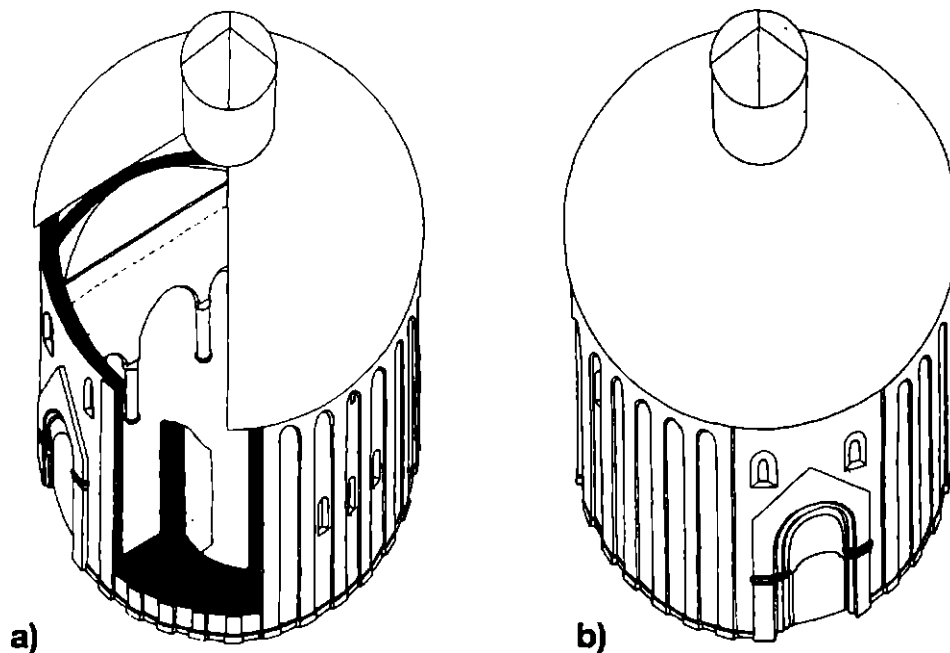
Obr. 8. Rekonštrukcia rotundy: a) pohľad z Juhovýchodu, b) pohľad z juhu.
