Archeologie v Kutné Hoře v roce 1996 - stav a perspektivy

Archaeologia historica. 1997, vol. 22, iss. [1], pp. 121-128

Archäologie in der Stadt Kutná Hora im Jahr 1996. Der Zustand und Perspektiven

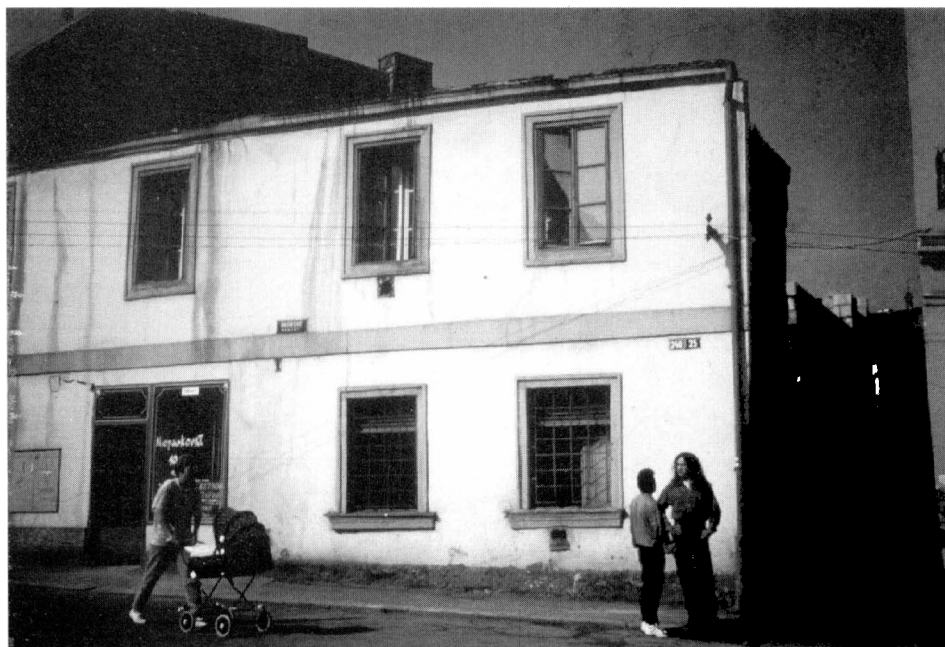
Obr. 3. Stav čp. 340 na Anenském náměstí během probíhajících úprav v létě 1996.

Kromě výzkumu těchto parcel probíhá též dokumentace drobných akcí, které narušují archeologicky zajímavé terény. Většina z nich ovšem nebývá hlášena a jejich „objev“ a dokumentace je věcí osobní iniciativy a náhody. Klasickým příkladem je dům čp. 340 (obr. 1, č. 5; obr. 2–3) na Anenském náměstí, který prochází zásadní přestavbou, při které byla ze starší domovní struktury zachována pouze část obvodového zdiva a zadní část, směrem do dvora, byla uzavřena novostavbou, která změnila rozsah i podobu domu. Při hloubení základů pro tuto stavbu a příslušných inženýrských sítí došlo k narušení souvr-
