Archeologický výskum sakristie Nitrianskeho hradu

Archaeologia historica. 2003, vol. 28, iss. [1], pp. 375-385

MARIÁN SAMUEL – PETER BEDNÁR

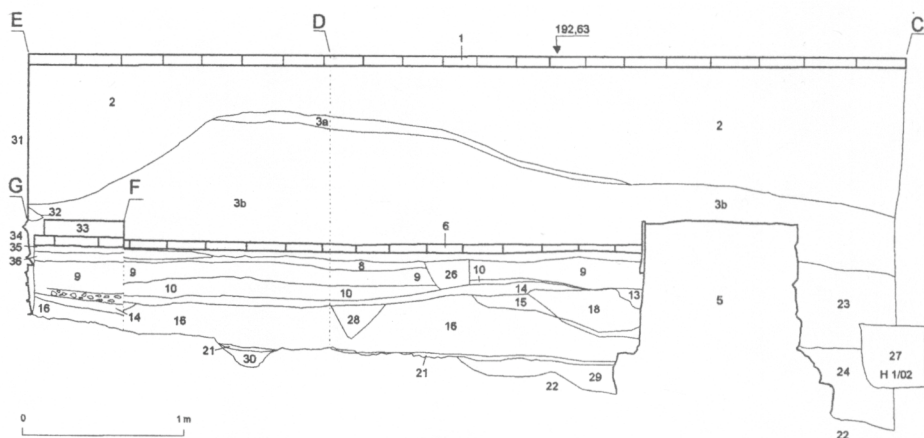
Obr. 5. Nitra, hrad. Profily sond A a B. 1 – niveleta barokovej podlahy, 5 – murivo staršej sakristie, 6 – druhá tehlová podlaha staršej sakristie, 36 – zvyšky prvej tehlovej podlahy staršej sakristie, 14 – hlinená podlaha, 27 – hrob v interiéri sakristie.

V priestore od súčasného vstupu sa pod piesčitým zásypom nachádzala sutina pozostávajúca z kameňov, malty a piesku. Sutina vytvárala kužeľ ktorého vrchol smeroval k prahu súčasného vstupu (obr. 4; 5 – kontext 3b). Povrch sutiny tvorila pevná piesčito-maltová vrstvička, ktorá vznikla pravdepodobne šliapaním po povrchu sutinového kužeľa (kontext 3a – obr. 4; 5).

V subpozícii s kontextom 3b sme v južnej časti sondy B zachytili korunu kamenného muriva širokého 95 cm (kontext 5 – obr. 4, 5). Murivo pozostávalo z rôzne veľkých neopracovaných kameňov ukladaných do nepravidelných riadkov spájaných vápennou maltou okrovej farby. Na severnom interiérovom líci muriva sa zachovala biela vápenná omietka hrubá 1–2 cm. Južné exteriérové líce muriva nebolo omietnuté. Na oboch stranách muriva

Po odstránení vrstiev zásypov sme odkryli precízne vyhotovenú tehlovú podlahu a jej maltové lôžko (kontext 6 – obr. 4; 5). Tehly s rozmermi 29–31×14–15×4–5 cm, boli pri okrajoch stien ukladané dlhšou stranou k lícu murív a vytvárali rám pre klasovité usporiadanie zvyšku dlažby. Smerom k portálu sa hrúbka tehál znižovala, niektoré kusy boli „zošliapané“ na hrúbku 2,5 cm.

Pod touto tehlovou dlažbou sme vo východnej časti sondy A zachytili zvyšky staršej tehlovej podlahy, z ktorej sa zachovali len vrstvičky tehloviny a jej maltové lôžko (kontext 36 – obr. 5). Pri východnej stene dnešnej sakristie na tehlovej dlažbe ležala pieskovcová platňa hrubá 10 cm (kontext 33). Jej úplné rozmery sme nemohli zistiť, pretože jej južná časť zachádzala pod profil sondy. Keďže odkryté okraje platne sú rešpektované dlažbou, predpokladáme, že sa nachádza v primárnej polohe. Umiestnenie tejto platne vo východnej časti objektu naznačuje, že by mohlo ísť o základovú platňu oltára.

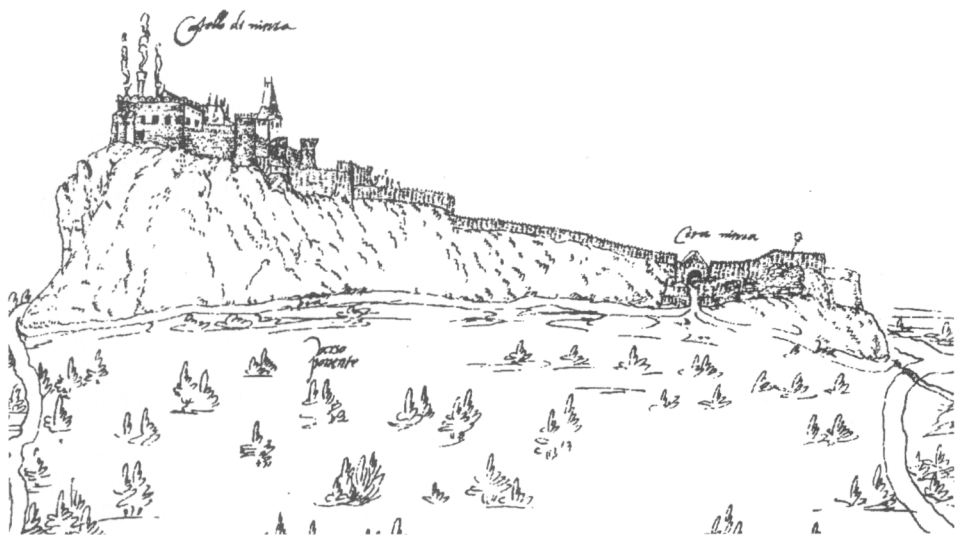
Obr. 7. Nitra, hrad. Najstaršie zobrazenie hradu z roku 1562. Pohľad zo západu a pôdorys (čiernou vyznačený plán nerealizovanej fortifikácie).
