# Další výzkum středověké sakrální architektury na Zlínsku

(Kostely ve Štípkě, Brumově, Valašských Kloboukách a Želechovicích)

JIŘÍ KOHOUTEK, ZDENĚK VÁCHA, RADIM VRLA

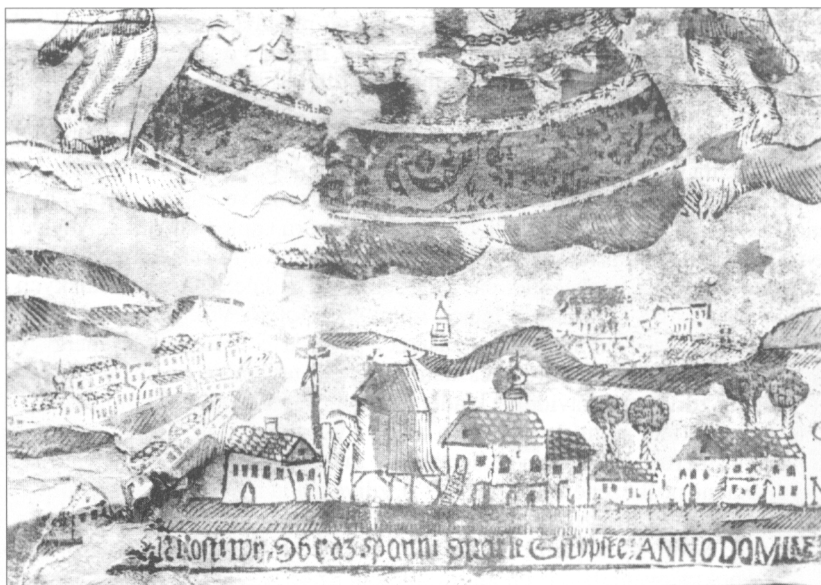
Obr. 3. Štípa, hřbitovní kaple – detail kolorovaného dřevorytu, vycházejícího snad z vyobrazení z r. 1730 (Státní památkový ústav v Brně).

patrně otvor zprostředkující vstup do krovu) a nízkou přístavbu se vstupem od J. V J zdi presbytáře lze rozlišit okenní otvor, umístěný při JV nároží s opěrákem. Barokní podobu kostela dokládá též další, více rustikální zobrazení (dřevoryt), jehož fotografie je uložena v archivu SPÚ v Brně (obr. 3).

3. Štúpa, Friedhofskapelle – Detail aus dem kolorierten Holzschnitt, der wahrscheinlich aus der Abbildung aus dem J. 1730 hervorgeht (Staatliches Denkmalinstitut in Brunn).

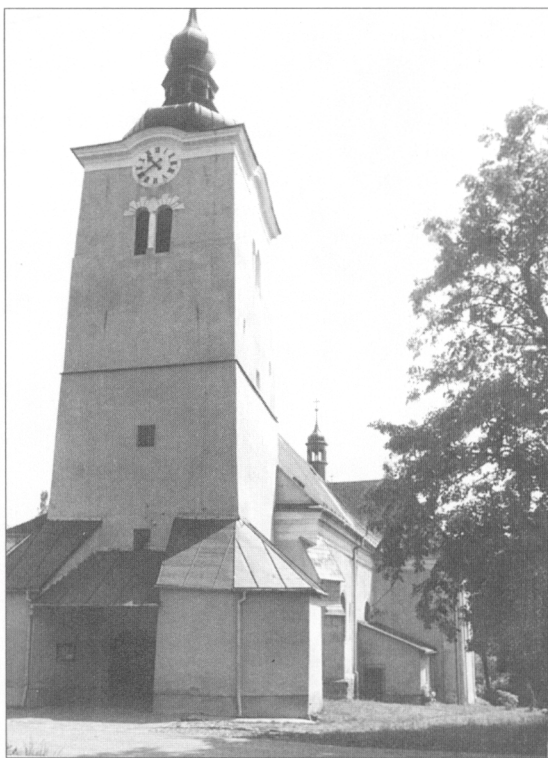
Obr. 7. Valašské Klobouky, děkanský kostel Povýšení sv. Kříže – pohled od JZ; v popředí renesanční (?) věž, vpravo diagonální pilíř a část zdíva chrámové lodi, v pozadí barokní boční kaple (foto: V. Kubík 1986, Muzeum jihovýchodní Moravy ve Zlíně).

Historickému centru města Valašských Klobouk, seskupenému kolem rozsáhlého čtvercového náměstí s radničním špalíčkem uprostřed, dominuje hmota děkanského chrámu Povýšení svatého Kříže (obr. 7). Chrámová stavba se nachází v mírném svahu severozápadně nad náměstím, uprostřed nepravidelného prostranství, které je pravděpodobně stopou historického hřbitova.

7. Valašské Klobouky, Dechanatskirche der Erhöhung des Hl. Kreuzes – Ansicht von SW; im Vordergrund Renaissanceurm (?), rechts diagonaler Pfeiler und Teil des Schiffmauerwerks, im Hintergrund barocke Seitenkapelle (Foto: V. Kubík 1986, Museum Südostmährens in Zlín).

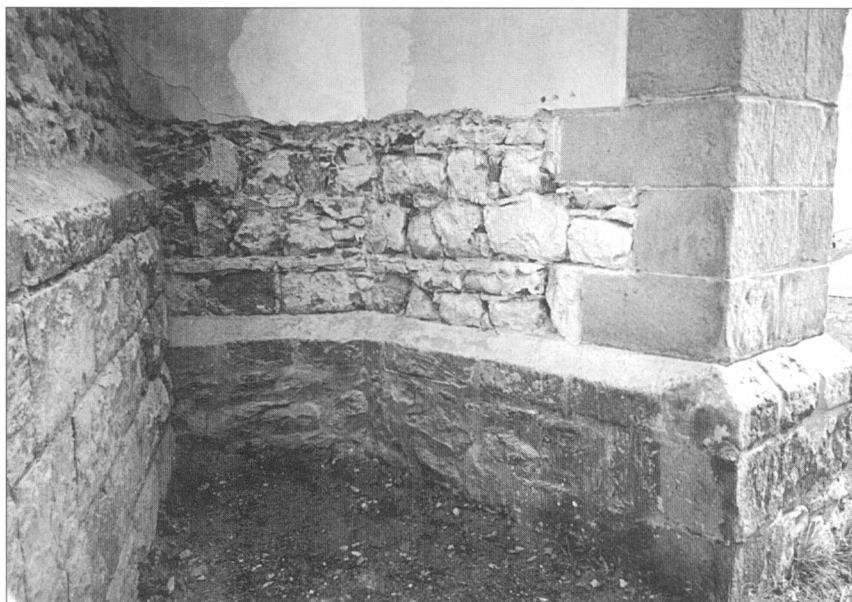
**Obr. 8.** Valašské Klobouky, děkanský kostel Povýšení sv. Kříže – detail nasazení diagonálního opěrného pilíře na JZ nároží lodi; skladba zdiva svědčí o současném vyzdívání lodi i pilíře. Vpravo kvádřová armatura pilíře, dole soklová římsa, vpravo druhotně přisazené zdivo věže, pohled od Z (foto: R. Vrla 2002).

8. Valašské Klobouky, Dechanatskirche der Erhöhung des Hl. Kreuzes – Anknüpfung des diagonalen

- Stützpfeilers an der Südwestecke des Schiffs – Detail; die Zusammensetzung des Mauerwerks zeugt davon, dass das Schiff gleichzeitig mit dem Pfeiler ausgemauert wurde. Rechts Quaderarmierung des Pfeilers, unter Sockelgesims, rechts das sekundär angeknüpfte Mauerwerk des Turms, Ansicht von Westen (Foto: R. Vrla 2002).

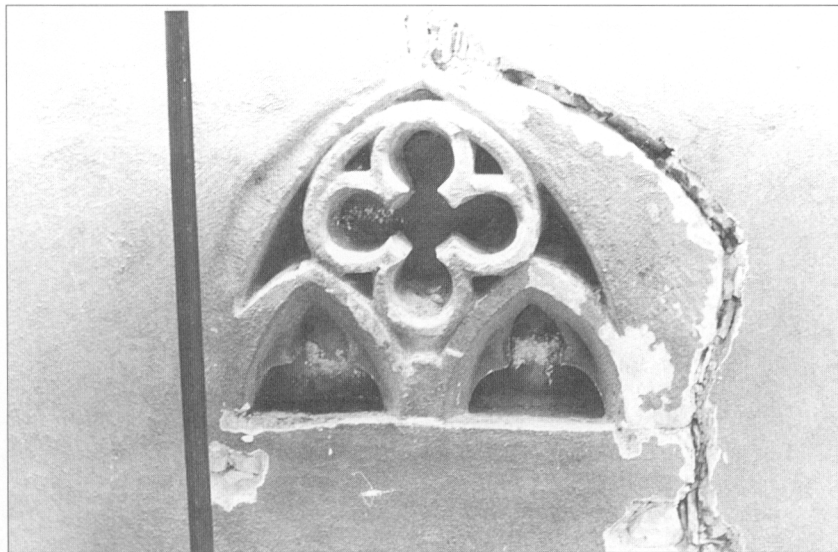
Obr. 14. Želechovice, farní kostel sv. Petra a Pavla – detail fragmentu kružbového okna ve V zdi presbytáře (foto: R. Vrla 1994).

Především se jedná o záklenek hrotitého okna, vyplněného kružbou s motivem čtyřlístu vepsaného do kruhu (obr. 14). Fragment je osazen ve východní stěně polygonálního závěru. V interiéru je pak druhotně vloženo sanktuárium s obíhající mělkou profilací a lomeným obloukem, vysekané z jednoho bloku kamene (obr. 15). Při obnově fasád v roce 1993 bylo v nadsoklové části zdiva presbytáře zaměřeno několik dalších kamenných fragmentů, druhotně použitých při barokní výstavbě (obr. 16). Jde o klínovité, vyžlabené články – profily žeber, resp. příslušejících přípor a profilaci trnože. Půdorys a rozměry středověkého chrámu nejsou známy, omezený rozsah zachovaných článků dovoluje pouze rámcové datování stavby: snad pokročilé 14. století či počátek století následujícího.

14. Želechovice, Pfarrkirche der Hll. Peter und Paul. Detail – Fragment des Maßwerkfensters in der östlichen Wand des Presbyteriums (Foto: R. Vrla 1994).
