**Nové poznatky k architektúre stredovekých kostolov v regióne
Novohradu a Hontu**

Archaeologia historica. 2003, vol. 28, iss. [1], pp. 477-489

HRAŠKOVÁ ERIKA – ŠIMKOVIC MICHAL

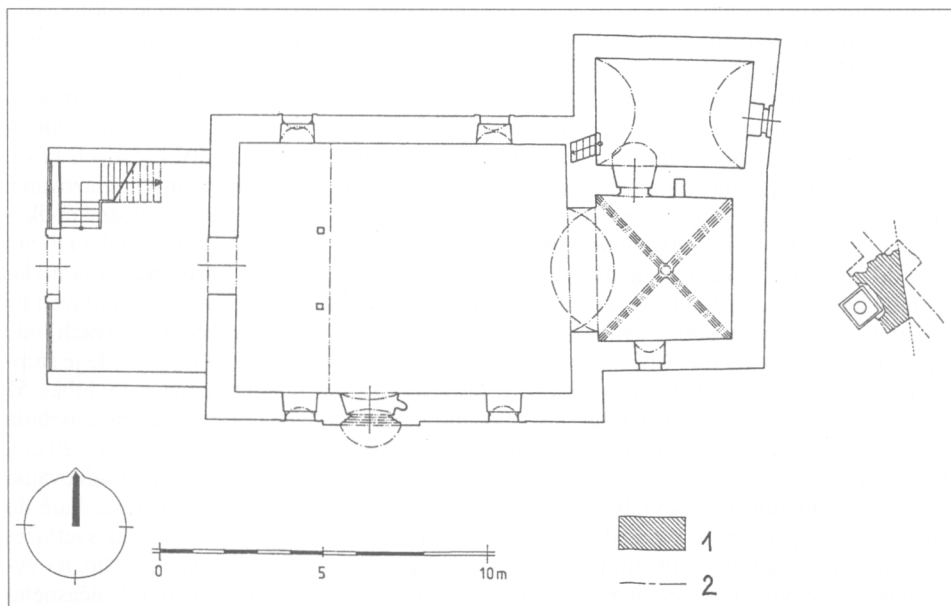
Obr. 1. Balog nad Ipľom, pôdorys kostola s lokalizáciou archeologického výskumu. 1 – murivo zistené výskumom, 2 – hranice sondy.

V severovýchodnej časti areálu, v blízkosti kanalizačnej šachty bola v profile zachytená časť muriva. Na základe tohto nálezu došlo k rozšíreniu sondy približne v smere S–J. V severnej časti sa pokračovalo až po odkrytie líca muriva, v južnej časti bola sondáž obmedzená kanalizačnou šachtou. Murivo z lomového kameňa je spájané vápennou maltou, ojedinele sa v ňom vyskytli malé zlomky tehál. Predpokladá sa ďalšie pokračovanie muriva severozápadným smerom. V murive bol sekundárne požitý článok – stĺpik kruhového prierezu s ružového pieskovca, so zvyškami po bielych vápenných náteroch, ktorý môže prináležať k niektorej fáze objektu kostola. Jedná sa pravdepodobne o stredový stĺpik okna. Z rozsahu záchranného výskumu doposiaľ nie je možné určiť pôdorysnú dispozíciu ani funkciu objektu. Murivo je zapustené v hornej časti do rôznorodého zásypu, v spodnej časti je položené na tmavohnedom íle tvoriacom podložie. Všeobecne je možné naznačiť, že tento objekt bol postavený po vzniku zásypu v okolí kostola, teda pravdepodobne po väčšej úprave kostola. Žiadny objekt, ktorý by sa nachádzal v areáli kostola, zatiaľ nebol zistený ani v archívnych prameňoch.

1. Balog a.d. Ipf. Grundriß der Kirche mit der Bezeichnung der archäologischen Erforschung. 1 – durch die Erforschung festgestelltes Mauerwerk, 2 – Sondegrenze.

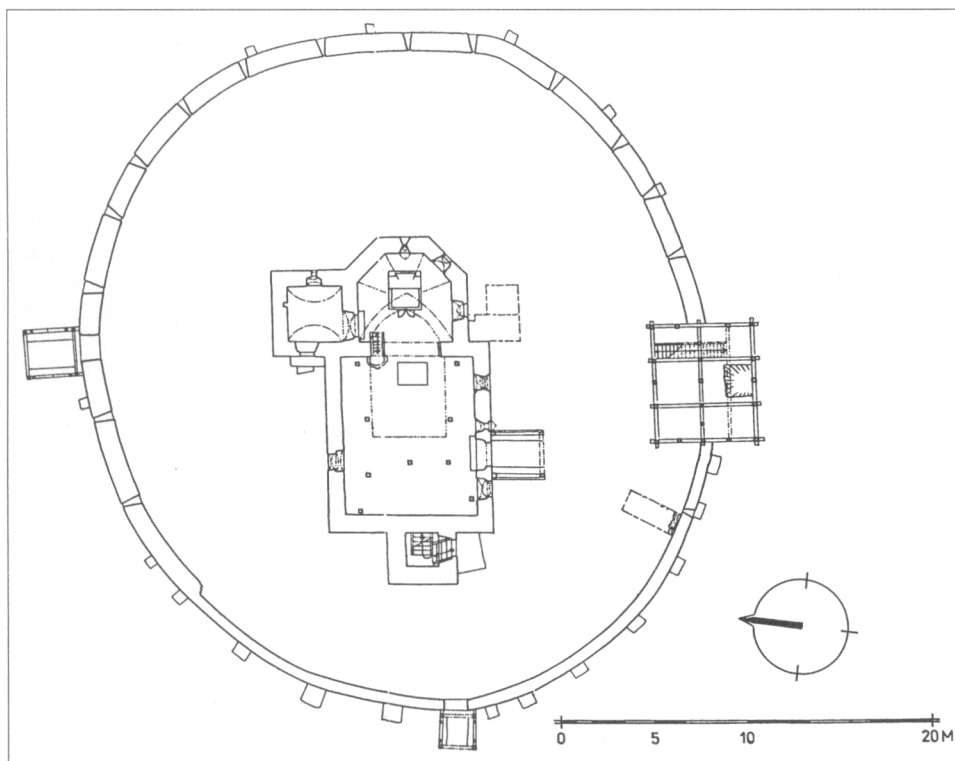
Obr. 2. Dobroč, kostol s areálom. Sondy archeologického výskumu bodkované.

Kostol je postavený na vrchole dominantného návršia medzi obcami Dobroč a Mýtina priamo nad hlavnou cestou Zvolen–Košice. Záchranný výskum bol vyvolaný narušením terénu pri zemných prácach v areáli kostola. Takto vzniknuté „sondy“ boli prehĺbené, rozšírené a začistené. Sondou „A“ bolo odhalené základové murivo opevnenia kostola, ktoré sme sledovali až do hĺbky 132 cm od súčasného terénu. Základové murivo je z lomového kameňa spájané vápennou maltou, nelícované, bez povrchovej úpravy. Výplň bola tvorená jednotným zásypom : sypkou sivou hlinou s úlomkami ľudských kostí a keramiky.

V stupňovite zahĺbenej sonde „B“ sme sa sústredili na časť priliehajúcu k južnému murivu presbytéria a jeho styku s loďou s cieľom zistiť ich vzájomný vzťah. V hornej časti do hĺbky 110 cm od súčasného terénu sa nachádzal zásyp obsahujúci fragmenty ľudských kostí, omietky, malty, eternitovej strešnej krytiny, množstvo kameňov, fragmenty neglazovanej i glazovanej keramiky, bližšie neurčená novoveká minca, bronzová pracka, železná podkovička z čižmy, závlačka, nity a množstvo klincov a kúskov novovekého skla. V hĺbke 110 cm bola do oranžového kompaktného ílu tvoriaceho podložie zapustená hrobová jama nedospelého jedinca s čiernou hlinitou výplňou. Hrob bol orientovaný v smere V–Z, hlavou na západ a bol čiastočne porušený, bez sprievodných nálezov. Na odhalených murivách lode a presbytéria kostola boli zistené značné rozdiely: rozšírené základové murivo lode je stupňovito ukladané na podložie, najplytšie v mieste styku s murivami presbytéria v hĺbke 57 cm pod úroveň súčasného terénu, čo bolo dno sondy a hlbšie, základová špára nebola zistená v celom rozsahu. Základy sú oproti nadzákladovému murivu rozšírené cca o 20 cm. Základové murivo je budované z veľkých kameňov, bez známk opracovania, riadkovania s vytečenou maltou bez povrchovej úpravy. Pôvodne bolo pravdepodobne zakladané do základovej ryhy, ktorú sa v profiloch však nepodarilo zistiť. Spájané je bieluou až svetlošedou vápennou maltou s hrubším pieskom. Murivo presbytéria je zakladané plytšie, na vyrovnané kompaktné ílové podložie, približne v jednej úrovni, v hĺbke 76 cm od súčasného terénu. Na sledovanom úseku je murivo ukladané približne do riadkov, je lícované, spájané vápennou maltou s hruškami nerozmiešaného vápna a zrnkami tehloviny. Oproti nadzá-

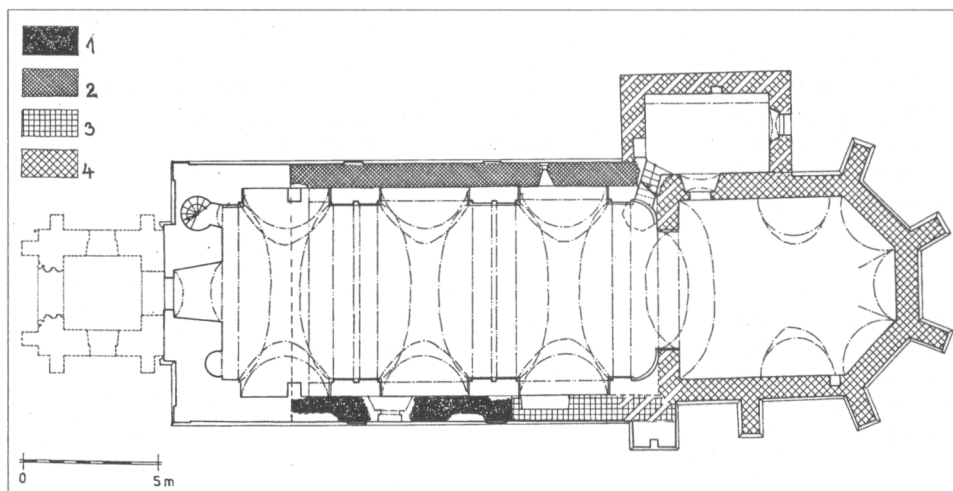
Obr. 4. Holiša, stavebno-historická analýza kostola. 1 – románske murivo 1. etapy (tehlové murivo s o sekundárne použitými kvádrami). 2 – neskororománska prístavba bočnej lode. 3 – prvá gotická etapa. 4 – neskorogotická stavebná etapa. Prerušované šrafovanie – hypotetické zaradenie.

Kostol sa nachádza nízkej terase na okraji obce. Stavebno-historický sondážny výskum bol vyvolaný obnovou exteriérových omietok. Sondáž bola zameraná hlavne plochy, kde boli narušené omietky plošne v celej hrúbke odstraňované, lokálne bola doplnená ďalšími sondami. Na základe tohoto výskumu možno stredoveký vývoj kostola rozčleniť do štyroch, resp. piatich vývojových etáp (obr. 4).

Najstaršiu stojacu časť kostola tvorí tehlová stavba, vybudovaná z plevových tehál s pôvodnou povrchovou úpravou líca muriva hladenou omietkou. Sondážou boli odhalené obe nárožia vymedzujúce južnú stenu tehlového kostola, ktorá je dnes súčasťou južnej steny lode súčasnej sakrálnaj stavby. Tento tehlový románsky kostol pravdepodobne nebol najstaršou sakrálnou stavbou v Holiši – výskum južnej steny priniesol vážne indicie nasvedčujúce existencii staršej stavby. V murive južnej steny románskeho tehlového kostola sú se-

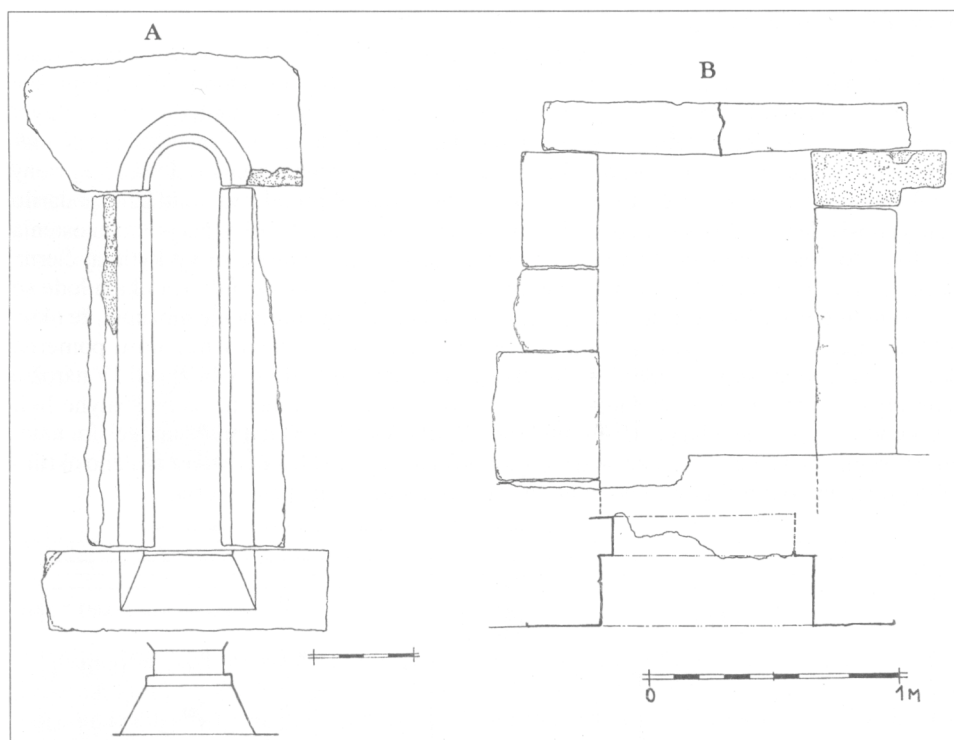
Obr. 5. Holiša, tvaroslovné detaily. A – okno na severnej strane kostola. B – južný portál.

kundárne použité opracované kvádre s povrchovými nátermi. Z tej istej stavby ktorej môže pochádzať aj zamurovaný južný portál (obr. 5B), ktorý je vo svojej súčasnej podobe aj polohe sekundárne umiestnený aj poskladaný. V prípade spomenutých prvých dvoch stavebných etáp je celková dispozícia objektu neznáma a rovnako postrádame chronologicky zaraditeľné prvky umožňujúce datovanie. Jedinou oporou sú následnosť stavebných etáp objektu s trefou etapu datovanou neskorománskym okienkom (obr. 5A) a použitie plevo- vých tehál (Staník–Kvetanová 1998). Tretiu etapu vývoja objektu predstavuje asymetrické rozšírenie pôvodného jednododia bočnou loďou na severnej strane, ktorú na východe ukončovala sakristia tak, že severný múr sakristie lícoval s múrom lode. V stene bývalej sakristie bolo odkryté malé okienko (obr. 5A), ktoré je možné rámcovo zaradiť do neskororo- mánskeho, resp. ranogotického obdobia. Najbližšie tvarové analógie nachádzame na ranogotickom chóre kostola sv. Mikuláša v Balogu nad Ipľom a na neskororománskom kostole v Timoradzi (Bóna–Kollárová–Paulusová 1998, obr. 5). Stredoveký vývoj kostola ukončujú dve gotické etapy. Staršia etapa bola identifikovaná len na južnej strane, kde sa na cezúru pripája k nárožiu románskeho tehlového kostola z druhej etapy. Interpretácia tejto prestavby je nejasná, za súčasného stavu nie možné zistiť či ide o výstavbu nového gotické- ho presbytéria šírkou zhodného so staršou loďou, alebo o pomerne atypický príklad predl- ženia lode na východ. Najmladšia gotická prestavba predstavuje výstavbu polygonálne ukončeného presbytéria so sakristiou. Oporou pre datovanie najmladšej stredovekej pre- stavby je kolekcia fragmentov rebier ktorá bola vykopaná pri terénnych úpravách v okolí kostola. Rebrá pochádzajú z hviezdicovej, alebo sieťovej klenby a svojím lineárnym a geometrickým charakterom korešpondujú s in situ zachovanou rozetou presbytéria a celkovo sú datovateľné do neskej gotiky, na koniec 15. až začiatok 16. storočia.

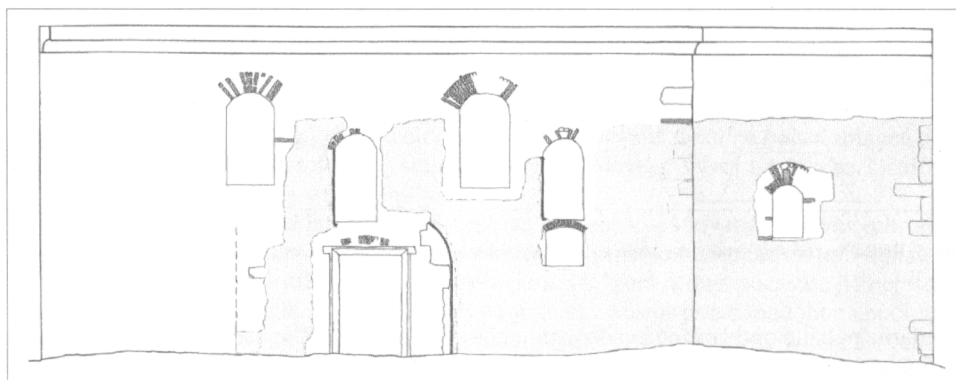
Obr. 6. Malé Zlievce, južná fasáda kostola. Sivou farbou sú značené gotické murivá 1. etapy. Silnou čiarou sú zvýraznené zachované ostenia pôvodných otvorov.

Súčasný Ev. a v. kostol sa nachádza na mierne vyvýšenom okraji terasy v intraviláne obce. Výskum bol realizovaný v súvislosti s obnovou fasády pri ktorej bola celoplošne odstránená brizolitová omietka. Najstaršou zistenou fázou je gotické jednodolie s pravouhlým uzáverom. Z pôvodnej stavby sa okrem takmer kompletnej dispozície zachovala aj pôvodného časť tvaroslovia: fragment portálu južného vstupu, bočné ostenia okien južnej steny a sekundárne zamurovaná časť ostenia okrúhleho okna. Z portálu sa sondážou podarilo odkryť poškodenú bočnú stojku ostenia a o polovicu oblúka archivoly. Na povrchu ostenia sú stopy po viacnásobných červených a bielych náteroch, ojedinele sa vyskytla aj čierna farba. Okrem portálu boli v južnej stene odkryté aj fragmenty ostení dvoch okien lode so zvyškami bielych náterov, ústupok v profile okenného ostenia naznačuje možnosť, že okná mohli byť delené stredovým prútom. Napriek tomu, že stavba bola v minulosti pomerne dokonale zbavená všetkých starších omietkových vrstiev, podarilo sa v blízkosti JV nárožia lode objaviť malý zvyšok hladnej exteriérovej omietky. Vo východnej stene svätyně boli v sekundárnej polohe odkryté tri architektonické články z ktorých najvýznamnejším náležom je segment ostenia navonok sa rozširujúceho otvoru pochádzajúci azda z malého okrúhleho gotického okna situovaného pôvodne vo východnej stene presbytéria.

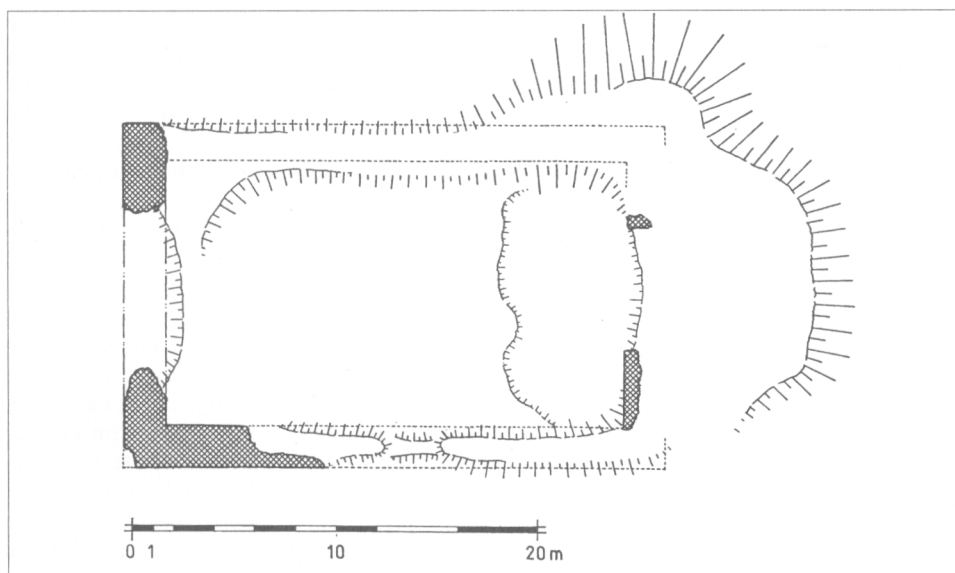
Obr. 7. Opava, pôdorys kostola.

Najlepšie zachovanou časťou je západná stena lode. Približne v jej strede sa nachádza kaverna, ktorá s najväčšou pravdepodobnosťou vznikla deštrukciou vstupného západného portálu. Približne 40 cm nad spomínanou kavernou je situované kruhové okno bez kamenného ostenia. Na interiérovej časti západnej steny sa v murive nad rozetou nachádza ústupok, ktorý je zrejme odtlačkom pôvodného plochého stropu lode, murivo nad touto úrovňou je pravdepodobne pozostatkom murovaného západného štítu lode. Ďalšie murivá nad úrovňou dnešného terénu sú viditeľné na južnej strane, dnes stojí časť juhozápadného nárožia a časť južnej steny lode kostola. Malé zvyšky nadzemného muriva boli odhalené amatérskou sondou vo východnej časti lode – jedná sa o fragment muriva severnej časti triumfálneho oblúka a južnú časť triumfálneho oblúka s nárožím. Zvyšná časť pôdorysu sa v teréne črtá v podobe suťových násypov. Presný pôdorys východnej časti kostola, t. j. svätyně a sakristie nie je možné z povrchového prieskumu určiť. Najpravdepodobnejšou alternatívou sú polkruhová apside, alebo pravouhlý uzáver, s pristananou sakristiou na severnej strane. Poloha kostola by mohla naznačovať datovanie do románskeho obdobia, do realizácie archeologického výskumu toto tvrdenie ostáva len v polohe hypotézy.

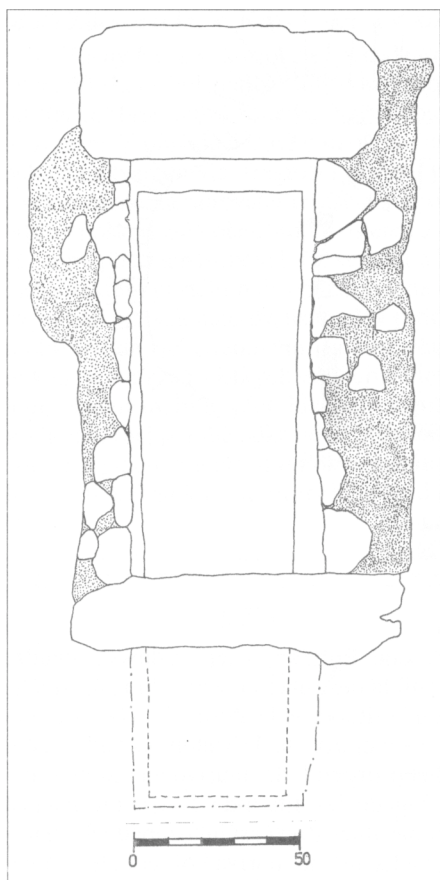
Obr. 8. Stará Halič, hrobka.

Hrobka č. 2 – tehlová hrobka je situovaná severne od hrobky č. 1, cca v centrálnej časti pred zvýšeným stupňom presbytéria. Je vymurovaná z tehál spájaných sivobielou vápenou maltou, čiastočne má omietaný interiér. Centrálne časť hrobky tvorí obdĺžniková hrobková komora, zaklenutá valenou klenbou, ku ktorej bola neskôr pristavaná úzka zaklenutá chodba. Výška stien hrobky je 90 cm, výška vrcholu klenby je 115 cm od súčasnej úrovne podlahy, ktorú tvorí hlina. Chodba bola čiastočne zasypaná, zásyp tvorila hlina hnedej farby so zlomkami tehál, omietky a malty.

Hrobka č. 1 – kamenná hrobka je situovaná v juhovýchodnej časti lode kostola. Je vymurovaná z lomového kameňa spájaného vápenou maltou s prímiesou hrubého piesku. Na východnej aj západnej strane je horná časť ukončená hrubšie opracovanými tesanými kvádrmi. Z hora bola uzatvorená kvalitne opracovanými kamennými blokmi. V hornej časti bol prázdny priestor, v spodnej sa nachádzal cca 55 cm hrubý zásyp tvorený sivohnedou hlinou so zlomkami tehál, omietky (s niekoľkými nátermi), maltovými okami, malými kameňmi a sprievodnými nálezmi: ako boli sklenený terčik z výplne okna, klinec, fragment sklenej nádoby a keramika – biela, biela maľovaná a sivá keramika s glazúrou aj neglazovaná. Datovanie keramiky je rôzne, vyskytujú sa tvary z 15.–16. stor., ako aj novoveká tenkostenná glazovaná keramika.

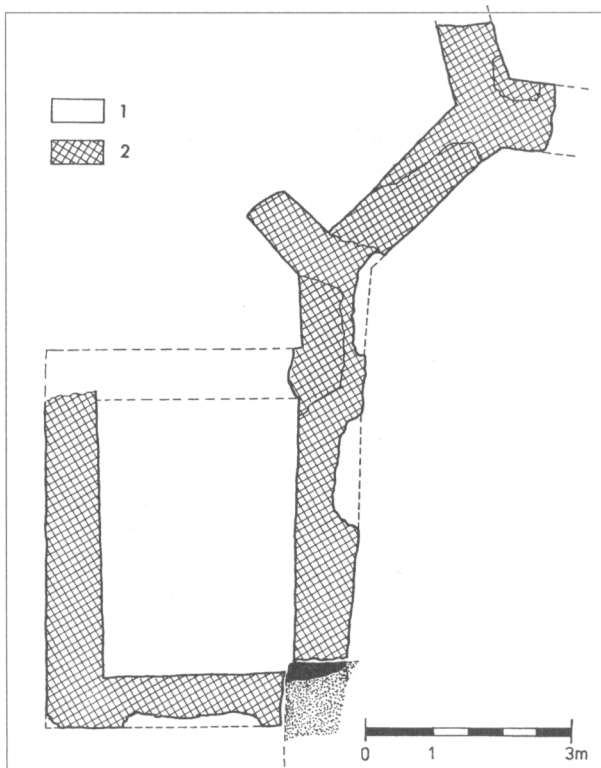
Obr. 9. Veľké Zlievce, stavebno-historická analýza odkrytých murív. 1 – murivo lode, 1. etapa. 2 – 2. etapa, murivo gotického presbytéria a sakristie.

Zachovaná časť architektúry predstavuje čiastočne fragment základového a nadzákladového muriva presbytéria, z lode boli zistené len zvyšky základov z ktorého sa smerom k súčasne stojacej stavbe zachovala len základová ryha. Západná stena zaniknutého objektu sa v súčasnosti nachádza pod dnes stojacou stavbou nového kostola, je teda pravdepodobné, že bola zničená jeho výstavbou. Výskum z technických a finančných príčin nemohol byť vykonaný v plnom rozsahu. Na základe odlišnosti muriva lode a presbytéria a jeho nadväznosti je možno vyčleniť dve stavebné etapy tejto zaniknutej stavby.

Najstaršou časťou stavby je zrejme loď kostola, z ktorej sa zachoval krátky úsek základového muriva severovýchodného nárožia. Murivo tvorí lomový kameň a okruhliaky spájané veľmi nekvalitnou vápennou maltou žltohnedej farby. K tomuto murivu sa prifľahlé múry sakristie aj presbytéria pripájajú na cezúru. Základy lode boli poškodené zemnými prácami pri stavbe súčasne stojacej stavby kostola sv. Mikuláša, nakoľko vrstva po odkrytí dnešnej humusovej skrývky a čiastočne aj nadložného ílu bola kompaktná – oranžový mastný íl, do ktorého sú zapustené základy dnes stojacej stavby, a ktorý čiastočne prekrýva aj murivo lode staršieho kostola. Z technických príčin nebolo možné v danom časovom intervale dočistiť plochu v strednej časti objektu, kde sa predpokladá starší uzáver kostola. Podľa nálezovej situácie – najmä vrstvy deštrukcie s množstvom kameňov aké boli použité aj na stavbu lode, nachádzajúcej sa v tejto časti je možné predpokladať existenciu staršej svätyně. Tento predpoklad umocňuje aj nález fragmentu rebra sekundárne použitého v murive druhej stavebnej etapy. Na základe tohto nálezu je možné hypoteticky predpokladať pravouhlý tvar pôvodnej svätyně. V druhej stavebnej etape bolo k lodi kostola pristavané polygo-

nálne presbytérium dosahujúce rovnakú šírku ako loď. Odkrytá a čiastočne preskúmaná bola približne polovica polygónu, južná časť sa dnes nachádza pod novopostavenou zvoniacou. V jednej stavebnej etape s presbytériom boli stavané aj jeho oporné piliere a sakristia. Z tejto etapy sa zachovalo čiastočne aj nadzákladové murivo s nárožným armovaním pri východnom opornom pilieri. Nachádzajú sa v ňom sekundárne použité architektonické články – rebrá klenby, zo staršej svätyne kostola, ktoré podľa profilácie možno datovať do 13. stor. V interiéri sa po začistení niektorých častí pri vnútornom líci muriva objavili fragmenty vápennej dlážky. Tvaroslovné články súvisiace s gotickou stavebnou etapou boli zistené vo veži dnes stojaceho kostola. V jej hornej časti boli prieskumom identifikované architektonické články s kamenárskymi a osadzovacími značkami, pochádzajúce z ostien okien.
