Pamiatkový výskum na Alžbetinej č. 49 v Košiciach

MARCELA ĎURIŠOVÁ – LUBOŠ KÜRTHY – MARTIN PRISTÁŠ

Heritage Research at 49 Alžbetina Street, Košice

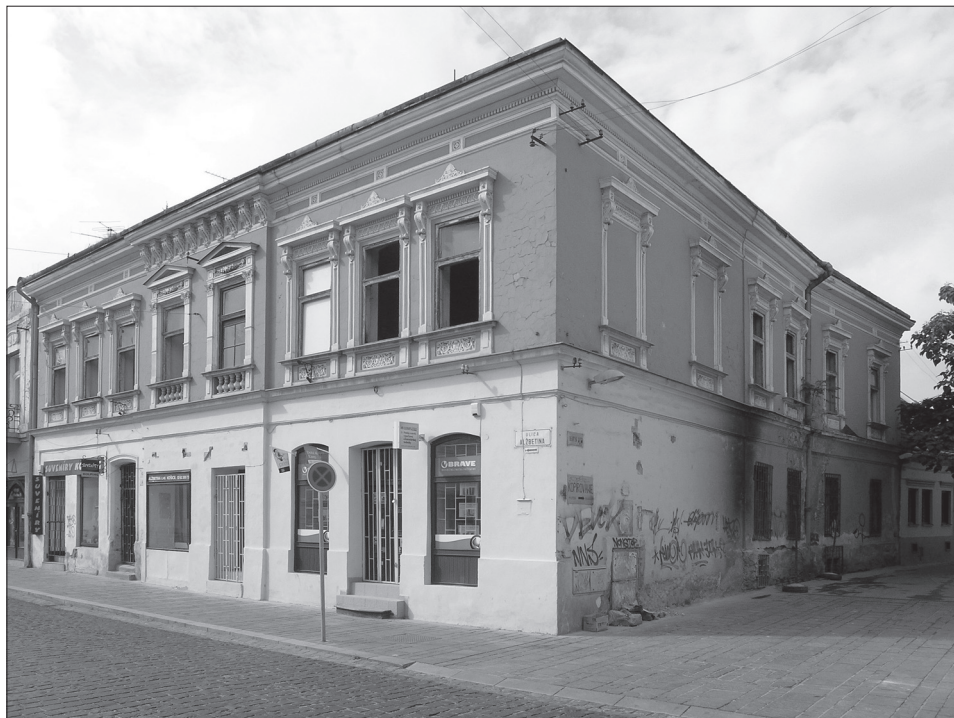
Obr. 1. Meštiansky dom na Alžbetinej č. 49 v Košiciach. Foto E. Kürthy.
 Abb. 1. Bürgerhaus in der Elisabeth-Str. Nr. 49 in Košice. Foto E. Kürthy.

Meštiansky dom na Alžbetinej č. 49 v Košiciach sa nachádza v historickom centre mesta, na území mestskej pamiatkovej rezervácie, v pásme mestského opevnenia a hradbovej uličky. Stojí na západnom okraji historickej urbanistickej štruktúry, na rohu Alžbetinej a Vratnej ulice, v radovej zástavbe bývalej Hnilnej ulice (obr. 1). Ulica kopíruje historickú komunikačnú líniu, smerujúcu od západne orientovanej myslavskej doliny priamo k západnému priečeliu katedrály na hlavnom námestí.

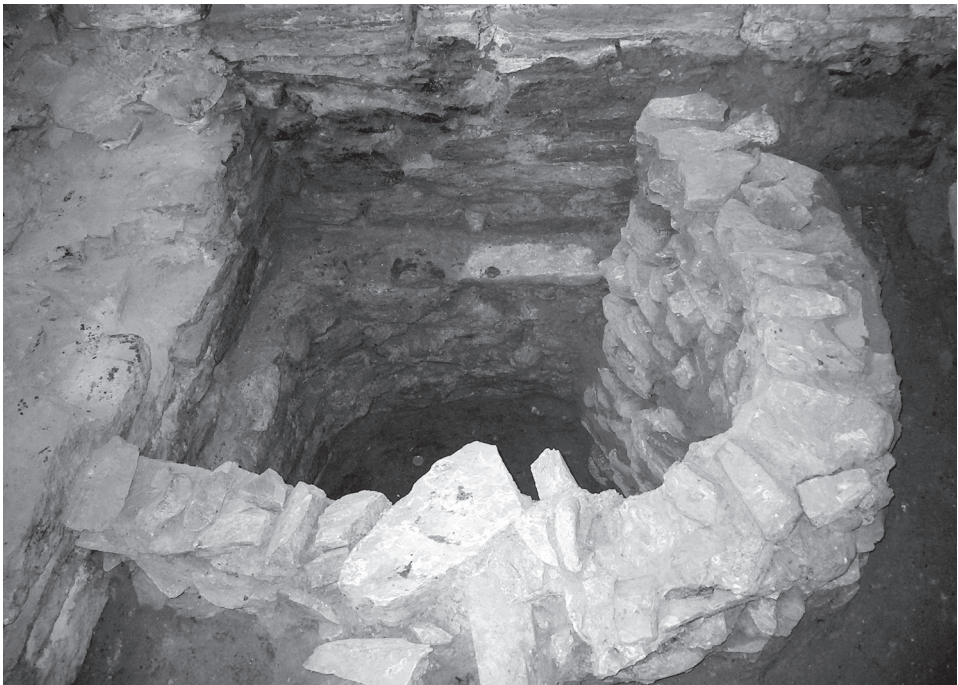
Obr. 3. Objekt č. 9, vymurovaná jama v rohu hradby a oporného piliera.

Abb. 3. Objekt Nr. 9, ausgemauerte Grube in einer Ecke der Stadtmauer und eines Stützpfilers.

V rohu medzi vnútornou hradbou a jej oporným pilierom v severnej časti východného dvorového krídla bola zachytená časť zahĺbeného objektu (objekt č. 9). Bola to jama nepravidelného oválneho pôdorysu, nadol sa zužujúca, ktorej obvodové steny tvorila hradba, oporný pilier ochodze a zo strany južnej a východnej múrik z neopracovaných kameňov a fragmentov tehál spájaných hlinou (obr. 3). Hĺbka objektu bola 145 cm. Výplň objektu

tvorila deštrukcia – prepálené kamene, hlina, uhľíky a črepy, ktoré datujú objekt do stredoveku. Charakter objektu ani jeho výplň neumožnili určiť jeho funkciu. Pod odchodzu hradby, v tesnom kontakte s objektom č. 9 sa nachádzal objekt č. 10. Objekt kruhového pôdorysu s prepálenou výplňou je interpretovaný ako ohnisko. Datovaný je do stredoveku.

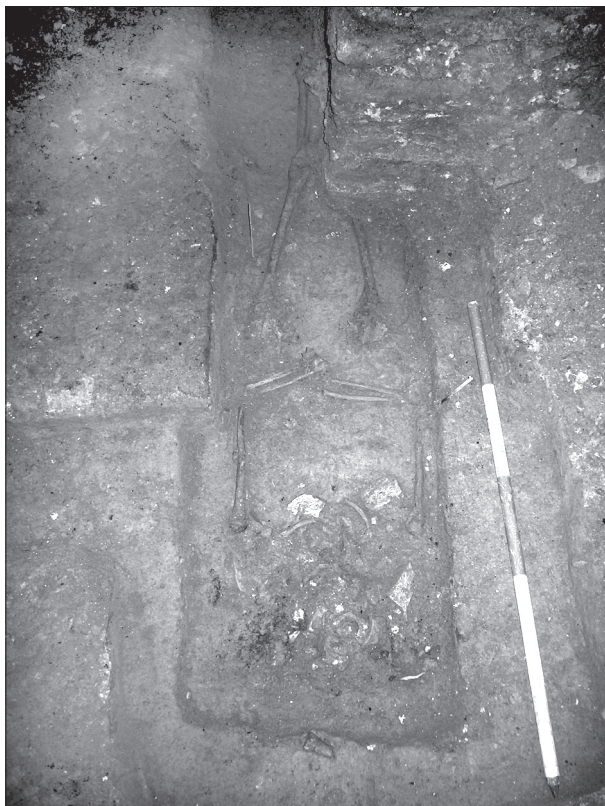
Obr. 7. Hrob č. 8. Foto M. Pristáš.
Abb. 7. Grab Nr. 8. Foto M. Pristáš.

V podzemnom podlaží bolo zistené pochovávanie v západných traktoch hlavného objektu. Dva hroby boli zistené v primárnej polohe (hrob č. 4 a hrob č. 8), v sekundárnej polohe boli zachytené ďalšie 2 (hroby č. 5 a č. 9). Hrob č. 4 bol orientovaný kolmo na parkanovú hradbu (smer Z–V). Pochovaný bol pietne uložený, ruky mal zložené v lone. Poškodenú mal mozgovňu. Hrob č. 8 bol orientovaný paralelne s parkanovou hradbou (S–J), pochovaný bol pietne uložený, ruky mal zložené v lone. V jeho tesnej blízkosti sa našli klince. Aj táto kostra mala poškodenú časť lebky, ale aj hrudníka. Kostra bola narušená pilierom klenby suterénu (obr. 7). Zvyšné dva hroby (č. 5 a č. 9) boli tvorené zhlukmi neanatomicky uložených kostí, v jednom prípade aj s nálezmi dvoch medených plieškov z party a klinca (hrob č. 5).

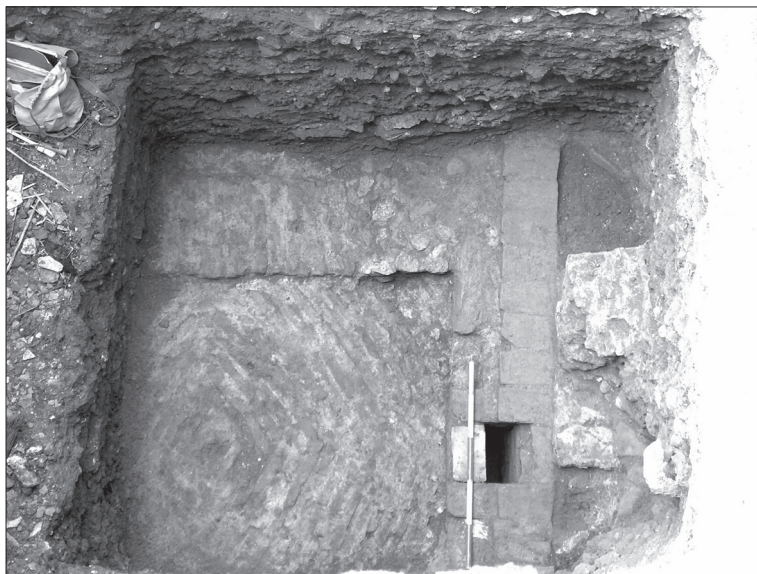
Obr. 8. Klenba zaniknutého dvorového objektu. Foto M. Ďurišová.
Abb. 8. Gewölbe des verschwundenen Hofobjektes. Foto M. Ďurišová.

Vo dvore Alžbetinej č. 49 bol zachytený starší dvorový objekt (objekt č. 1). Mal pôdorys písmena L, v západnom trakte bol podpivničený. Suterénne priestory boli zaklenuté pruskou klenbou (obr. 8). Fragmentárne bolo zachytené jeho nadzemné podlažie – zvyšky obvodových múrov s ostentiami okenného otvoru, deliaca priečka a interiérová – tehlová dlažba. V hrúbke muriva parkanovej hradby, ktorá tvorila západnú obvodovú stenu podzemného podlažia, bol zistený sekundárne vyhotovený priechod.
