Pařížov (okr. Chrudim) – nadstandardní refugium ve věži vesnického románského kostela

Abstrakt: Z románské stavby kostela se zachovala věž a část zdiva lodě s fragmentem portálu na jižní straně. Takřka intaktně dochovaný interiér věže obsahuje velké množství stavebního dřeva – překlady špalet okének a průchodů, desky kryjící schodiště v síle zdiva a kleštiny. Přízemí věže je přístupné pouze shora. Pozoruhodné je nadstandardní zajištění refugia ve věži. Portálek z tribuny do prvního patra věže, nástup na schodiště v síle zdiva a vstup do druhého patra věže byly uzavírány a zajišťovány závory. Dřevěné prvky se zatím nepodařilo dendrochronologicky datovat.

Pařížov (Chrudim District) – Remarkable Refuge in the Tower of a Romanesque Church

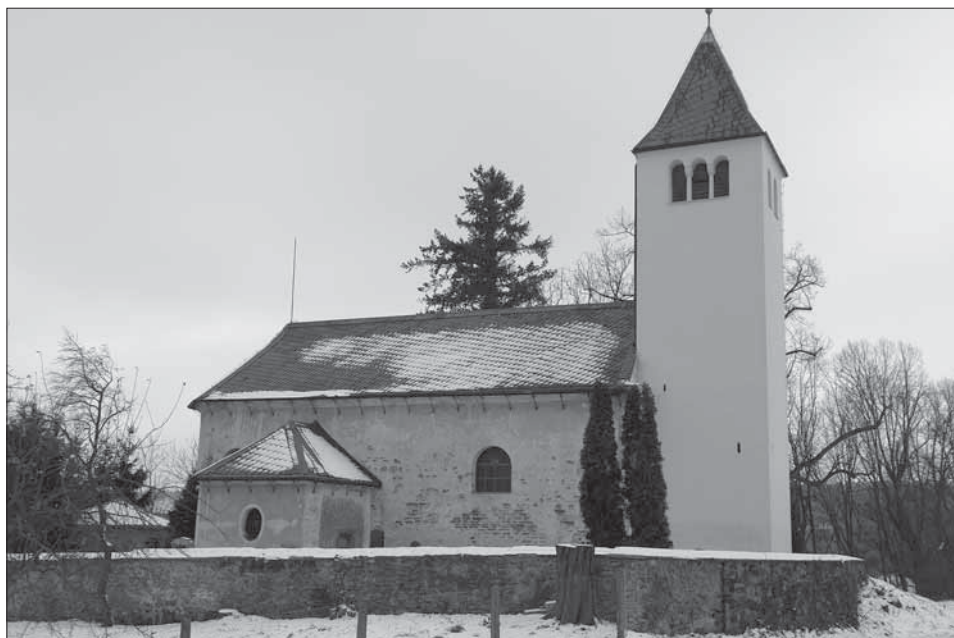
Obr. 1. Pařížov, románský kostel od severu. Foto J. Varhaník, 2007.

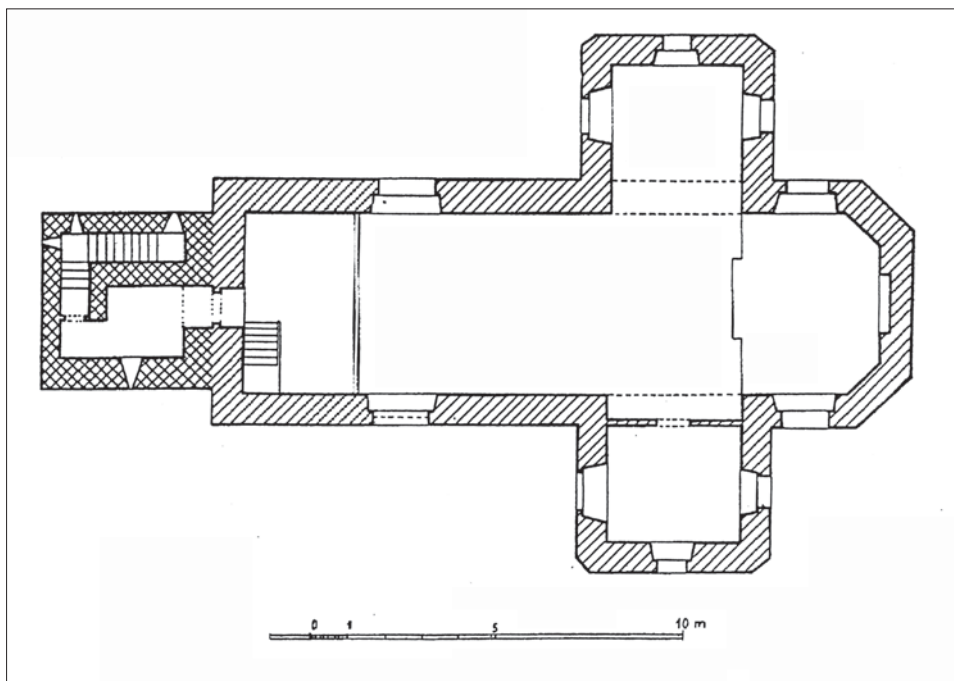
Obr. 2. Pařížov, půdorys kostela v úrovni druhého podlaží věže. Podle Birnbaumové-Jansové, 1929.

velkých výklenků v I. patře byla již původně z dřevěných trámů, nyní obnovených.“ (Birnbbaumová–Jansová 1929, 276). Cenným přínosem byly otištěné půdorysy kostela, jednak celé stavby, a to v úrovni prvního patra, ale i druhého a zvonového patra věže.
