**Pařížov (okr. Chrudim) – nadstandardní refugium ve věži vesnického románského kostela**

*Archaeologia historica*. 2008, vol. 33, iss. [1], pp. 377-386

# Pařížov (okr. Chrudim) – nadstandardní refugium ve věži vesnického románského kostela

## Pařížov (Chrudim District) – Remarkable Refuge in the Tower of a Romanesque Church

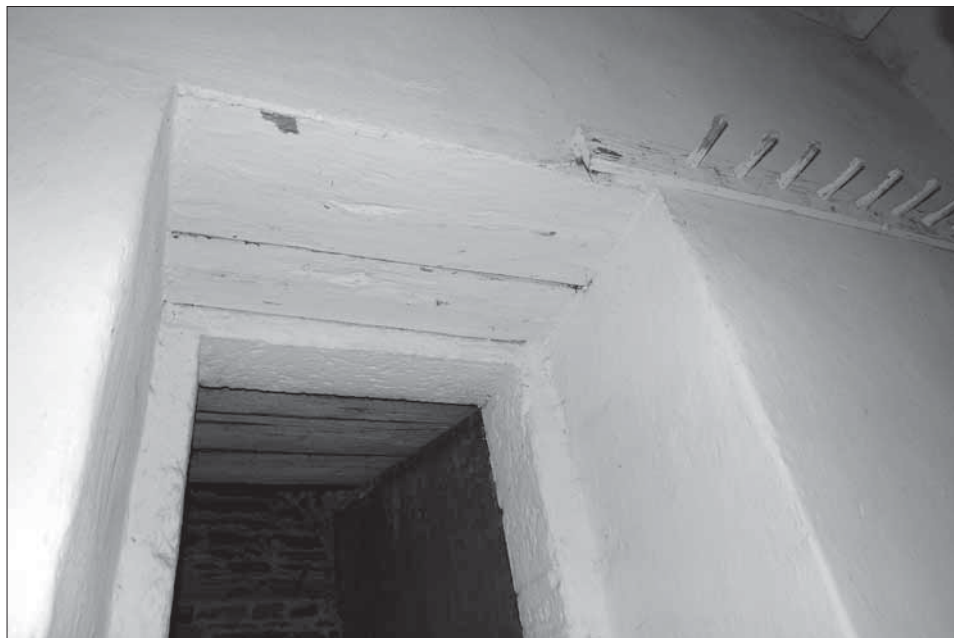
Obr. 3. Pařížov, špaleta portálku na tribunu v západní zdi lodě. Foto J. Varhaník, 2007.

v úrovni přízemí lze alespoň pracovně usuzovat, že spára mezi lodí a věží není jen technologické povahy, odpovídající sezónní periodicitě výstavby, ale dovoluje uvažovat o eventualitě, že u původního kostela věž nejspíše nebyla zamýšlena. Portálek v západní zdi lodi je špaletován směrem na emporu. Jeho špaleta je kryta dřevěnými překlady, opatřenými vápenným nátěrem. Kamenné pravouhlé ostění portálku bez profilace je v rovině vnějšího líce západního průčelí lodě. Vzhledem k existenci vnitřních omítek v lodi nelze zjistit, zda tento původní vstup na tribunu zvenčí byl uzavíratelný závorou. Po připojení věže se orientace průchodu změnila. Na ostění portálku navázal průchod ve východní zdi věže, uzavíratelný dveřmi osazenými na opačné straně uvedeného ostění, které bylo možno zajistit závorou oproti vstupu z tribuny. Komunikace tak druhotně nabyla neobvyklé podoby oboustranně špaletovaného portálku. Časový odstup mezi výstavbou lodě a připojením věže nelze odhadnout, s ohledem na shodný charakter zdiva lze předpokládat, že nemusel být velký. Co se týče vztahu lodě a věže, jde tedy o odlišné řešení, než jaké představují na objem zdiva úspornější, avšak technicky náročnější varianty napojení obou těchto částí stavby, u nichž východní zeď věže není vyvinuta v plné výšce (Radová-Štiková–Škabrada 1976, 274–278 ).

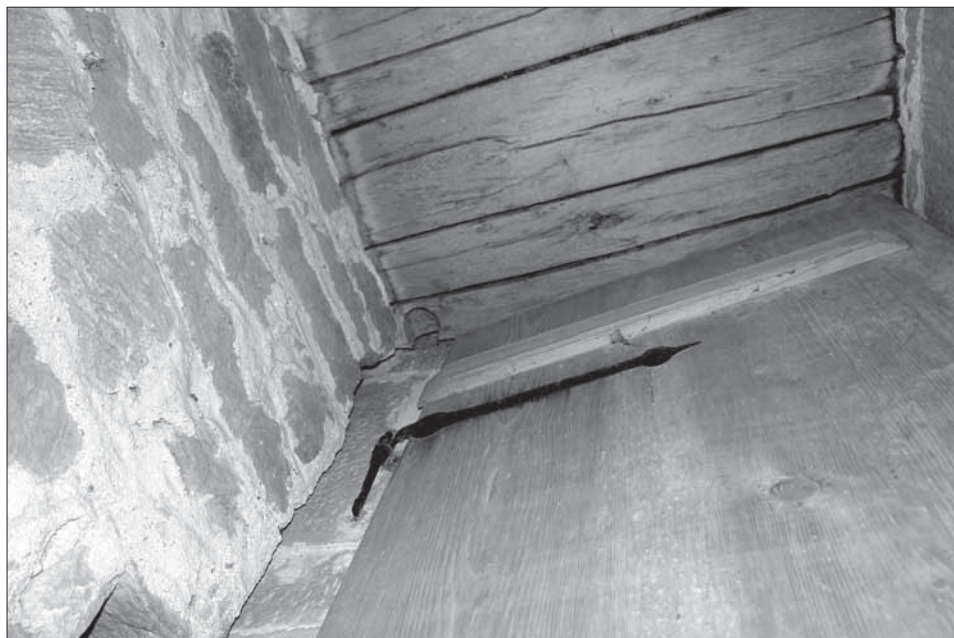
Obr. 4. Pařížov, špaleta vstupu do věže z tribunu s dřevěnými překlady, otvorem pro točnici dveří a kapsou závory. Foto J. Varhaník, 2007.

Mimořádně pozoruhodný je systém zajištění refugia ve věži. Vstup zvenčí v úrovni prvního patra věže od západu je zazděn a zvenčí není pod novou vrstvou omítky vůbec patrný. Vstup z tribuny byl uzavírán dveřmi, které bylo možné zajistit závorou, zasouvanou do dřevem vyložené kapsy ve zdivu věže. Odlišným způsobem byl zajištěn nástup na schodiště v síle zdiva. Za ostěním portálku chybí stopy po osazení dveří, nicméně poškození vnitřní hrany jeho levé (západní) stojky dokládá, že se nejspíše uplatňovaly kovové závěsy. Podle analogií se lze přiklonit k závěru, že tato úprava nepatřila k originálnímu řešení a že se původně tento portálek v případě potřeby zajišťoval volnou dřevěnou deskou, která byla zevnitř vzepřena závorou. Ta spočívala v poměrně krátké kapse v tenké západní zdi a na protější straně shora zapadala do vysokého, ale mělkého vybrání v líci zdiva. Uzavírání mohlo být i další, obdobně utvářený portálek na konci schodiště, vedoucí do interiéru druhého patra věže. Vzhledem k tomu, že vnitřní z dvojice dřevěných překladů jeho špalety je poškozen, nelze vysledovat, zda se zde rovněž uplatňovaly dveře jako v případě vstupu do věže z tribuny, či zda se tento otvor uzavíral pouze volnou deskou, jako tomu bylo u nástupu na schodiště. Z poškození stojek ostění je zřejmé, že také zde byly dodatečně osazeny kovové závěsy pro dveřní křídlo. Uzavření portálku zajišťovala opět horizontální závera, zasouvaná do dlouhé kapsy v západní stěně špalety.

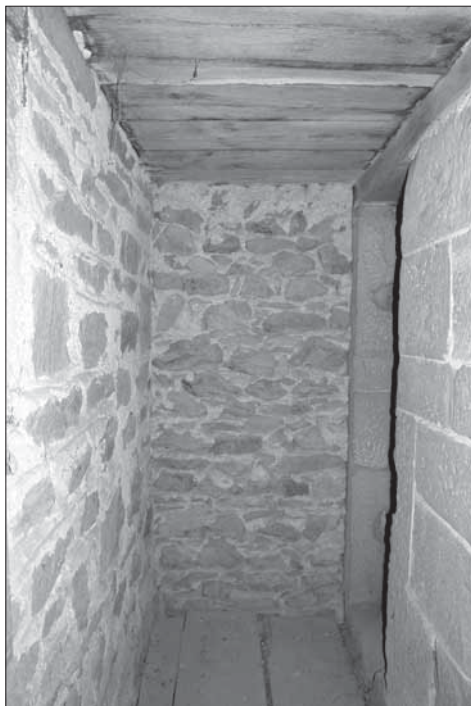
Obr. 6. Pařížov, vstupní portálek na schodiště v síle zdiva. Foto J. Varhaník, 2007.

V líci zdiva dvouramenného schodiště, lomícího se v pravém úhlu se uplatňují dřevěné kleštiny. Stoupající strop nad chodbičkou schodiště je tvořen dřevěnými překlady a deskami. Schodiště je osvětleno třemi drobnými okénky. Dvě se otvírají na podestě mezi oběma rameny, třetí na horní podestě naproti vstupu do druhého patra. Zde se otvírá obdélný kamenný portálek bez profilace. Malý prostor druhého patra nemá strop. Osvětlen byl původně jednoduchým štěrbinovým okénkem od jihu, dnes sem dopadá světlo ještě ze dvou dalších okének situovaných nad ním. Ve východní zdi pod spodním z dvojice dřevěných táhel v líci zdiva byl druhotně proražen průřez na půdu lodě, při jeho zřízení bylo použito cihel. Původně byla loď nejspíše otevřena do krovu, ale bezpečných dokladů pro to není. Západní štít lodě neexistuje. Pozoruhodnou anomálií lze vysledovat na neomítnutém vnějším líci zdiva věže, patrném z půdního prostoru. Vnější líc zdiva věže nenese stopy následného připojení k předcházející vertikální konstrukci, a to ani zděné, ani vytvořené z nějakého lehčího materiálu. Naopak zcela standardní provedení líce zdiva s rytými spárami svědčí o tom, že loď neměla západní štít ani v době výstavby věže. Dokladem, že se zde však jakási konstrukce tehdy uplatňovala, je vrstva zdiva přibližně ve výši hambalků nynějšího krovu, která takovouto pečlivou úpravu líce postrádá a nasvědčuje, že v této úrovni nebyl prostor v bezprostředním sousedství věže dostupný při výstavbě věže stejně dobře, jako tomu bylo jak v nižších, tak i vyšších partiích.

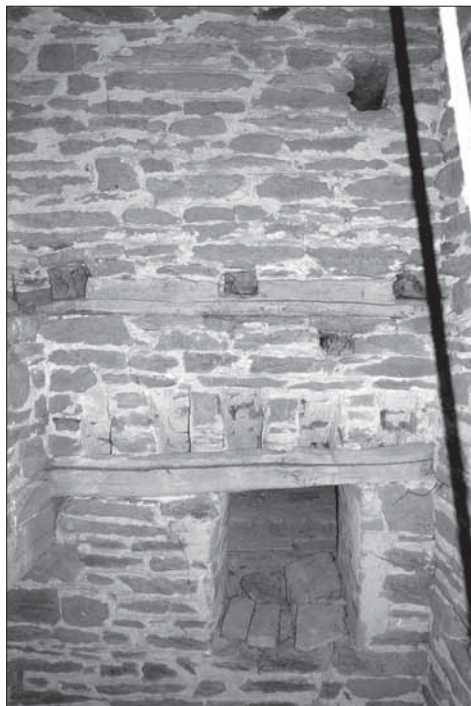
Obr. 8. Pařížov, pozůstatky dřevěných konstrukcí ve východní zdi věže. Foto J. Noll, 2007.

Na zmíněné spodní kleštině ve vnitřním líci východní zdi věže je dobře zachován negativ další dřevěné, avšak nedochované konstrukce, tvořený celkem pěti kapsami po hraněných trámech, které ve víceméně pravidelných rozestupech stoupaly šikmo vzhůru k západu.

V. Mencl považoval otisk této konstrukce za nosníky pavlače, navazující na plochu zděné podesty nad schodištěm v síle zdiva v úrovni třetího patra, jak bylo výše uvedeno. S touto interpretací však nekorespondují pozůstatky horizontálních konstrukcí podlahy třetího patra, navazujících na uvedenou podestu a zaznamenané již v Soupisu. Nevelký prostor vedle podesty byl totiž překryt trojicí trámů, z nichž severní lícovál s okrajem podesty, jižní přiléhá k vnitřnímu líci jižní stěny věže, prostřední byl situován uprostřed mezi oběma předchozími. Zatímco v západní zdi zůstaly po těchto trámech pouze kapsy, v protější západní zdi se v kapsách zachovaly části jejich zhlaví. Z nesporné existence těchto horizontálních konstrukcí lze tedy dovodit, že podlaha třetího patra, respektive její dřevěná část vedle zmíněné zděné podesty, byla tvořena tradičním způsobem, prkenným záklopem na trojici uvedených trámů, pochopitelně s vynecháním nezbytného otvoru pro vertikální komunikaci, která byla zprostředkována nejspíše obyčejným žebříkem.

Z hlediska interpretace dřevěných konstrukcí zůstává otevřenou otázkou zřetelný otisk pětice trámů směřujících od východní stěny věže šikmo vzhůru.
