**Příspěvek k poznání stavebního vývoje zámku Hradiště v Blovicích**

**Abstrakt:** V rámci celkové rekonstrukce objektu pro potřeby Muzea jižního Plzeňska proběhlo v letech 2004–2008 na zámku Hradišti u Blovic (okr. Plzeň-jih) několik záchranných archeologických výzkumů. Byly dokumentovány relikty původní gotické tvrze existující prokazatelně na konci druhé poloviny 15. století, rozhraní mezi renesancí a barokní stavební fází výstavby zámku a torza objektů z období baroka a klasicismu. Zásadním přínosem výzkumů je upřesnění názoru o dochovaném rozsahu středověké tvrze v současném organismu budovy a dalších etapách její renesanční, barokní, klasicistní a pseudogotické podoby.

## **Contribution to Knowledge of the Building Development of Hradiště Castle, Blovice**

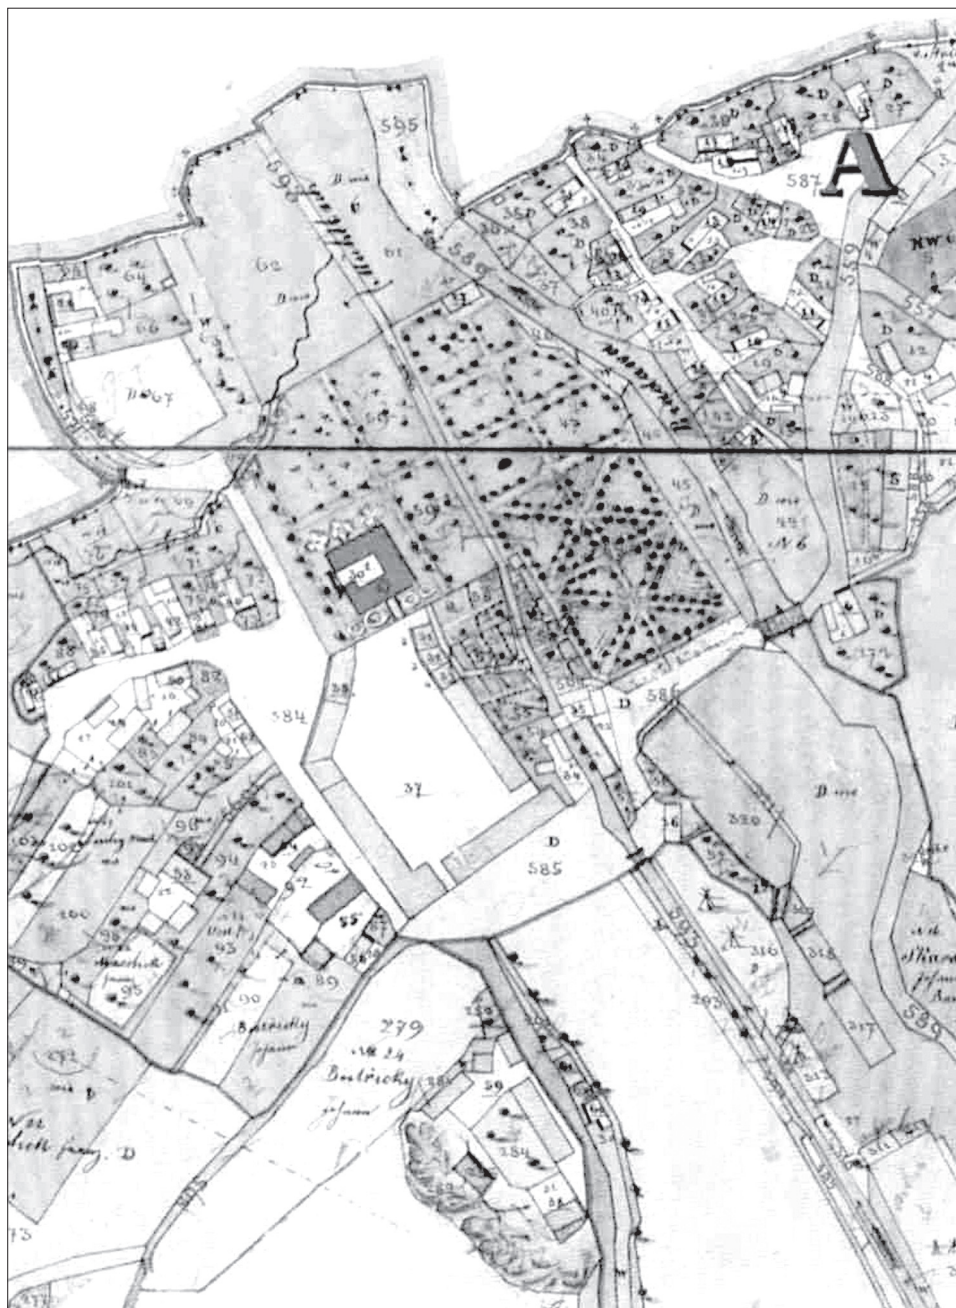
Obr. 1. Hradiště u Blovice, situace trojkřídlého zámku obklopeného parkem na mapě stabilního katastru z roku 1838.

Abb. 1. Hradiště bei Blovice, Situation des von einem Park umgebenen dreiflügeligen Schlosses auf einer Karte des Stablen Katasters aus dem Jahr 1838.

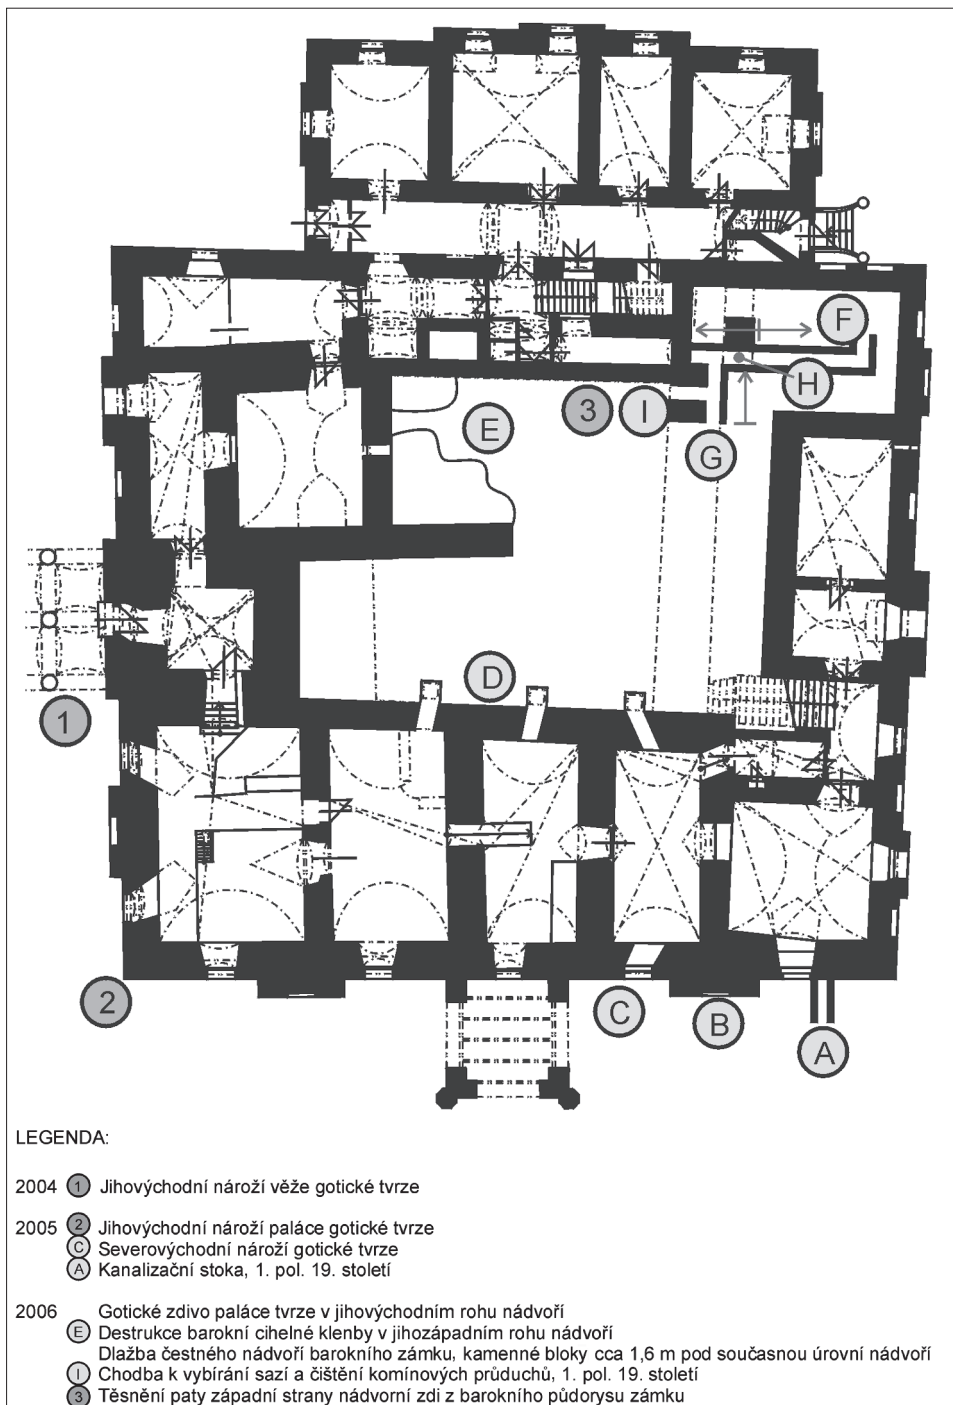
- 2004 ① Jihovýchodní nároží věže gotické tvrze
- 2005 ② Jihovýchodní nároží paláce gotické tvrze  
 ③ Severovýchodní nároží gotické tvrze  
 A Kanalizační stoka, 1. pol. 19. století
- 2006 D Gotické zdivo paláce tvrze v jihovýchodním rohu nádvoří  
 E Destrukce barokní cihelné klenby v jihozápadním rohu nádvoří  
 F Dlažba čestného nádvoří barokního zámku, kamenné bloky cca 1,6 m pod současnou úrovní nádvoří  
 G Chodba k vybrání sazí a čištění komínových průduchů, 1. pol. 19. století  
 H Těsnění paty západní strany nádvořní zdi z barokního půdorysu zámku

Obr. 2. Hradiště u Blouvice, schéma půdorysu zámku v úrovni suterénu s vyznačením jednotlivých nálezů archeologických výzkumů v letech 2004–2006. Zpracovala Hana Hanzlíková.

Archeologický výzkum, probíhající v letech 2004 a 2005 v souvislosti se stavbou odvětrávacího kanálu podél vnějšího obvodu budovy, potvrdil v základech jižního křídla pod vstupním mostem kamennou konstrukci o dokumentovaných rozměrech 1,3×2 m z lomového kamene spojovaného maltou. Zeď je ukončena několika většími lícovanými kvádry, z čehož lze usuzovat, že se jedná o nároží věže gotické tvrze. Jihovýchodní nároží paláce je rovněž tvořeno lícovaným zdívem z lomového kamene. Dokumentovaná délka zdíva činí 3,4 m podél východního křídla, gotické zdívo na jižní části nároží je překryto zdívem pozdější pseudogotické přístavby. Oproti původnímu očekávání se ve vzdálenosti 22 m od jihovýchodního nároží podařilo zachytit v základovém zdívu východního křídla další nároží z lícovaného zdíva. Toto se nachází již v renesanční části zámku, je tedy pravděpodobné, že se jedná o severovýchodní nároží renesanční části tvrze, pojaté při další přestavbě do zámecké novostavby. Dokumentovaná délka zdíva je 1,6 m, jižní část tohoto úseku a předpokládané rozhraní obou etap výstavby z období renesance jsou překryty přístavbou terasy z počátku 20. století (Sochorová–Bouda 2006, 10–13).

Při kompletní rekonstrukci vnitřního nádvoří v roce 2006 se nepodařilo zachytit ve vzdálenosti cca 4 m od jihovýchodního rohu nádvoří severozápadní nároží paláce tvrze, předpokládané rozhraní mezi gotickou a renesanční fází bylo překryto novodobými stavebními úpravami. Gotické zdívo paláce bylo dokumentováno jen částečně v jihovýchodním rohu nádvoří v délce cca 1,5 m (Sochorová–Bouda–Hanzlíková 2007, 77).

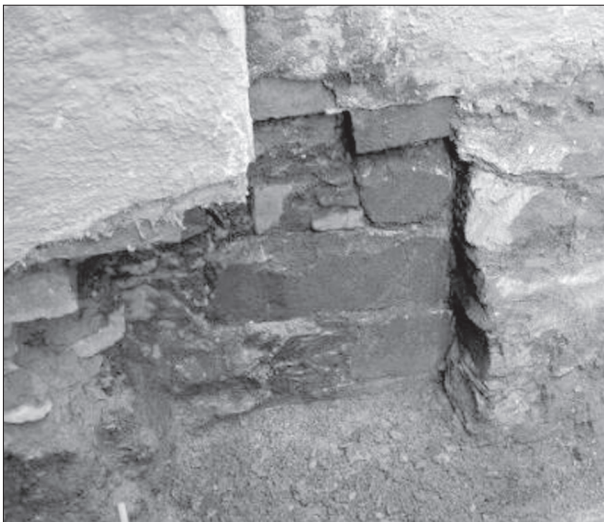
Obr. 3. Jihovýchodní nároží věže gotické tvrze. Foto M. Sochorová.

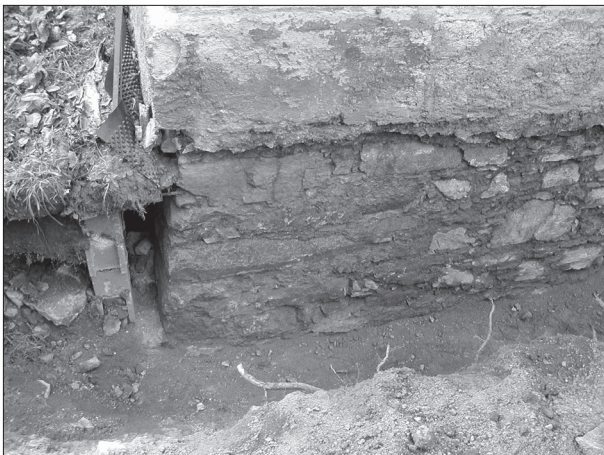
Obr. 4. Jihovýchodní nároží paláce gotické tvrze. Foto J. Bouda.

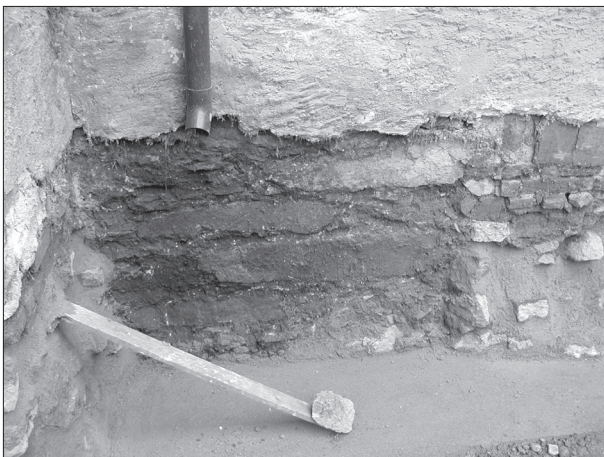
Obr. 5. Severovýchodní nároží gotické tvrze. Foto J. Bouda.

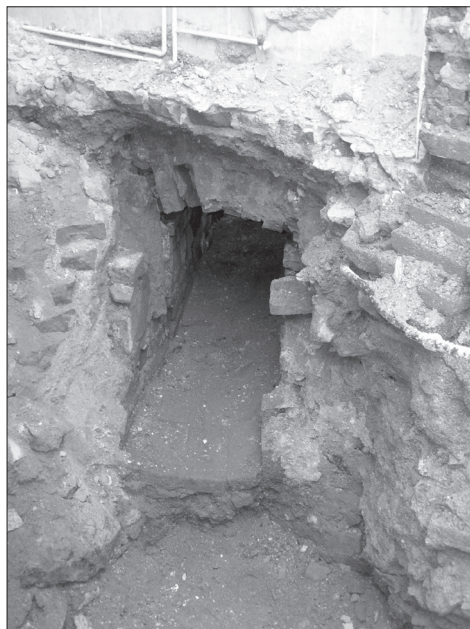
Obr. 7. Chodba k vybirání sazí a čištění komínových průduchů z prostoru nádvoří, první polovina 19. století. Foto J. Bouda.  
Abb. 7. Gang zur Rußentnahme und Reinigung der Kaminlüftungskanäle aus dem Hofraum, 1. Hälfte 19. Jhdt. Foto J. Bouda.

Jižní část soustavy zpřístupněných dutin připomíná při současném stádiu možnosti poznání technickou chodbu sloužící k vybírání sazí a čištění komínových průduchů pro lokální topení. Podobný útvar byl zkoumán např. na zámku Mostov (okr. Cheb), kde radikální stavební úpravy a modernizace zámku proběhly stejně jako zde na sklonku 19. století (Hanzlíková 2003, 289–300).

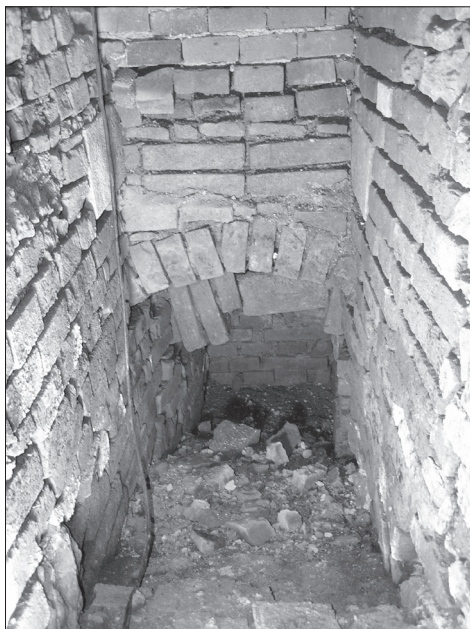
Obr. 8. Severozápadní nároží severního křídla zámku, pohled do nově otevřeného severního zakončení chodby, rok 2008. Foto H. Hanzlíková.

Při současné obnově fasád zámku v roce 2008 byl odhalen její průběh severním směrem. S opravou cihelných plent z posledních zásahů do podoby průčelí bylo po zpřístupnění jejího vnitřního prostoru zjištěno, že se jedná o průleznou chodbu, zděnou převážně z cihel včetně mělké segmentové klenby, která končí pasem v severní obvodové zdi severního křídla. Počva je pečlivě skládaná z cihel položených na plocho ve vazbě na stříh. Její mělký šikmý sklon se od výchozího jižního oválného prostoru ve vzdálenosti 3 m od severního čela fasády prudce mění. Za dodržení výchozí roviny klenby (–0,5 m od současné roviny vnitřního nádvoří) leží dno kanálu před rubem severní obvodové stěny křídla v –2,2 m. Zde dochází ke změně jeho výšky. Kanál prochází stěnou o světlém průřezu 0,65×0,75 m, při

čemž zachovává plynulé vedení počvy a končí od vnitřní hrany obvodové zdi ve vzdálenosti 1,07 m cihelnou zazdívkou.

Severní část se vzhledem k baroknímu původu severního zámeckého křídla a jeho nepochybné vazbě na západní opěrnou zeď nádvoří, identifikovanou stejně jako úroveň vnitřního zámeckého dvora během zmíněných stavebních prací, k předchozím jeví neorganicky. Domníváme se, že by se zde mohlo jednat o torzo barokního odpadového systému budovy. Ten byl v rámci klasicistních a pozdějších přestaveb radikálně upraven a částečně využit.

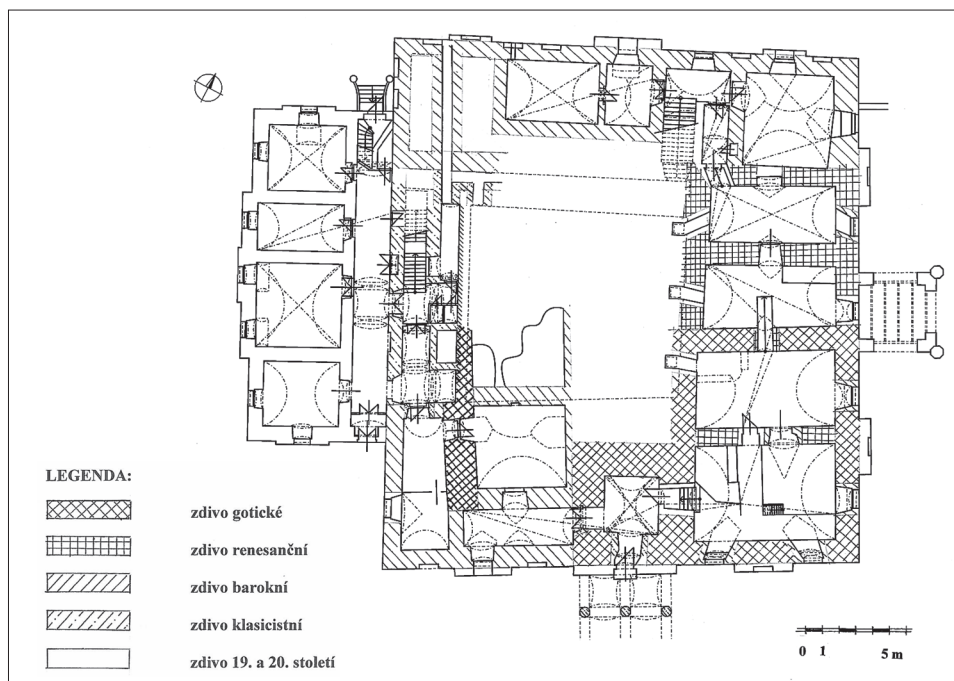
Obr. 9. Hradiště u Blovice, půdorys zámku v úrovni suterénu. Stavebně historické hodnocení v roce 2008. Zpracovala Hana Hanzlíková.
