ARCHEOLOGICKÝ VÝSKUM ZANIKNUTÉHO KLÁŠTORA PAVLÍNOV V GOMBASEKU – SLAVCI

PETER TAJKOV – KAMIL ŠVAŇA

Abstract: This paper presents unpublished and only partially published results of several seasons of archaeological excavations of the ruins of a Pauline monastery complex from the end of the 14th century. It also introduces the most significant archaeological finds yielded by the research.

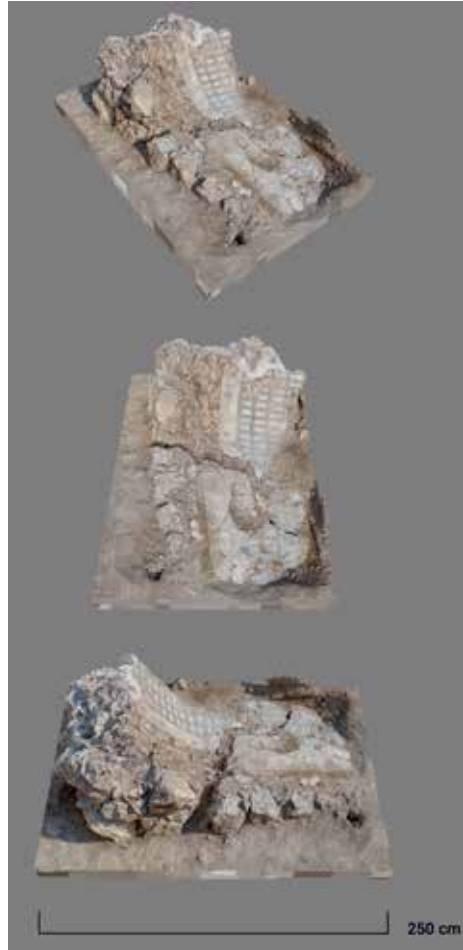
Obr. 6. Fotogrametrická dokumentácia muriva s freskou zachyteného v roku 2021. Foto J. Timura.

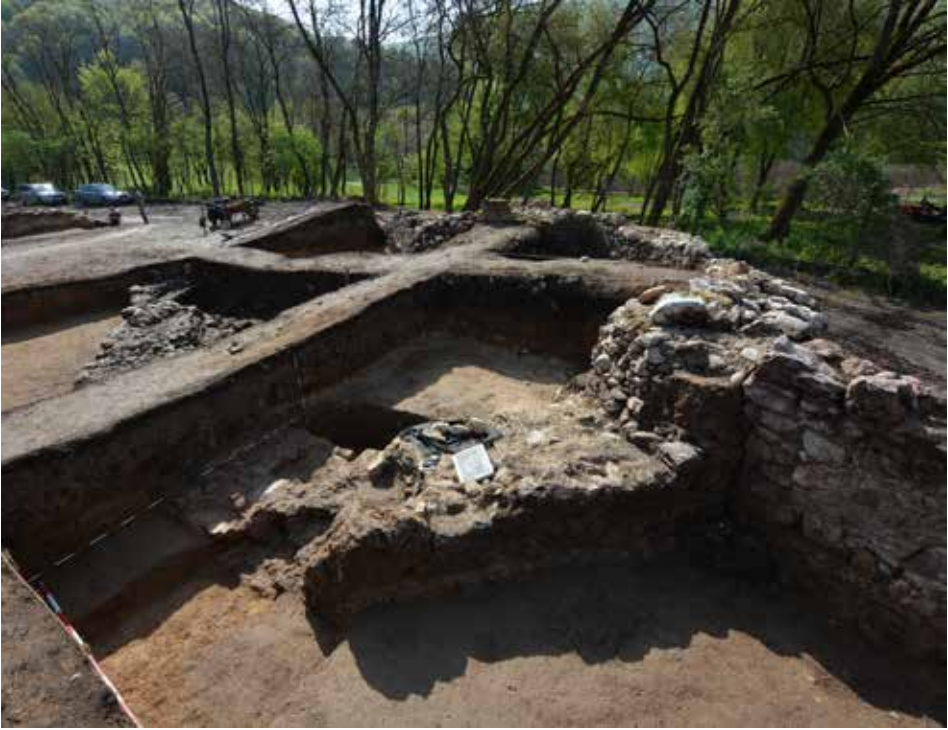
Obr. 13. Pohľad na murivo zaniknutej rotundy s neskôr primurovaným ohradným múrom v sonde 7/2019. Foto A. Balogh.
 Abb. 13. Blick auf das Mauerwerk der untergegangenen Rotunde mit später angemauertem Einfriedungsmur in Sondierschnitt 7/2019. Foto A. Balogh.

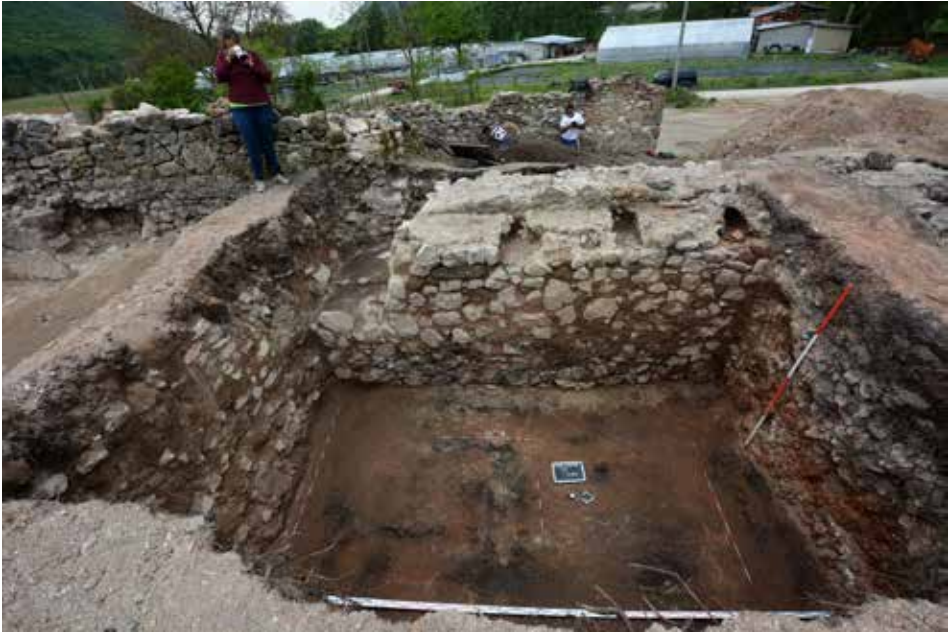
Obr. 16. Zvyšky zrútených trámov v pivnici, sonda 12/2019. Foto A. Balogh.

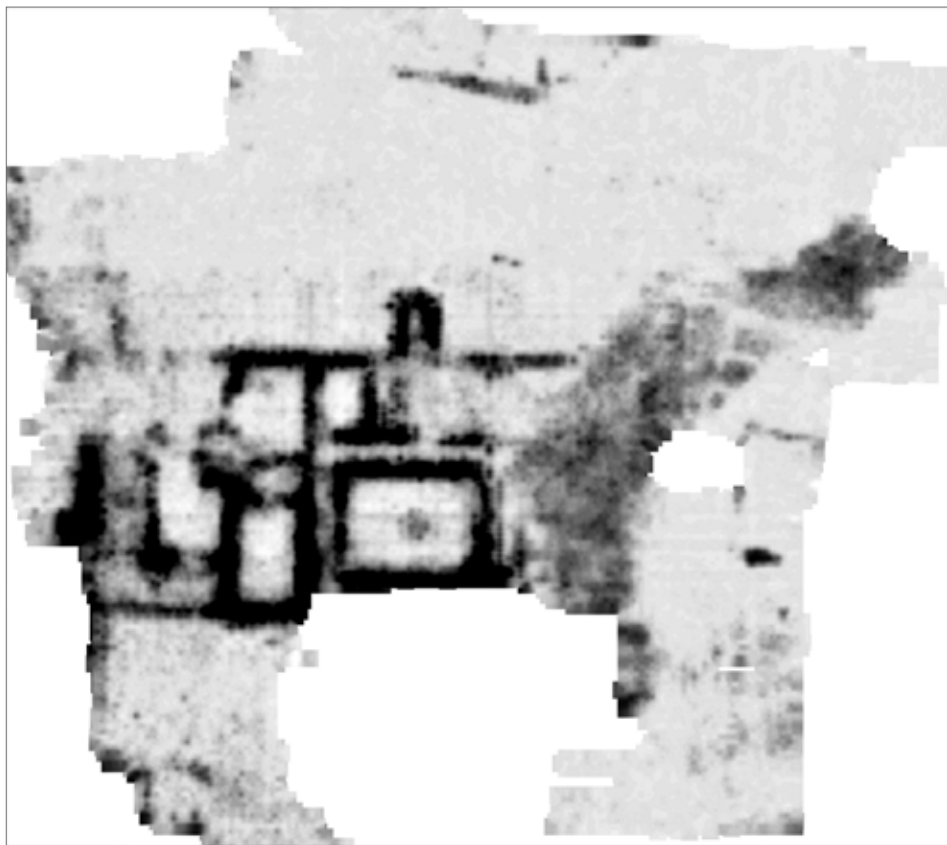
Obr. 18. Výstup georadarového prieskumu v roku 2019. Autor M. Stibrányi.

Táto sezóna sa zamerala na archeologické ošetrenie a dokumentáciu nepovolených výkopov vlastníka lokality v severnej a východnej časti lokality (Tajkov 2022). Archeologicky sme zdokumentovali a začistili desať nálezových situácií vychádzajúcich z týchto výkopov (obr. 4). Bol tu dokumentovaný severovýchodný okraj kláštorného areálu s čiastočne zachyteným ohradným múrom. Avšak murivá pokračujúce ďalej na sever tu pravdepodobne tvorili zvyšky novovekých hospodárskych budov z 18. a 19. storočia. Nachádzala sa tu však aj neskorostredoveká vrstva z obdobia existencie kláštora, ktorú dokladalo niekoľko črepov keramiky s čiastočne zrekonštruovaným pohárom na nôžke. Aj na tejto ploche prebehol georadarový prieskum (Stibrányi 2020; obr. 18).

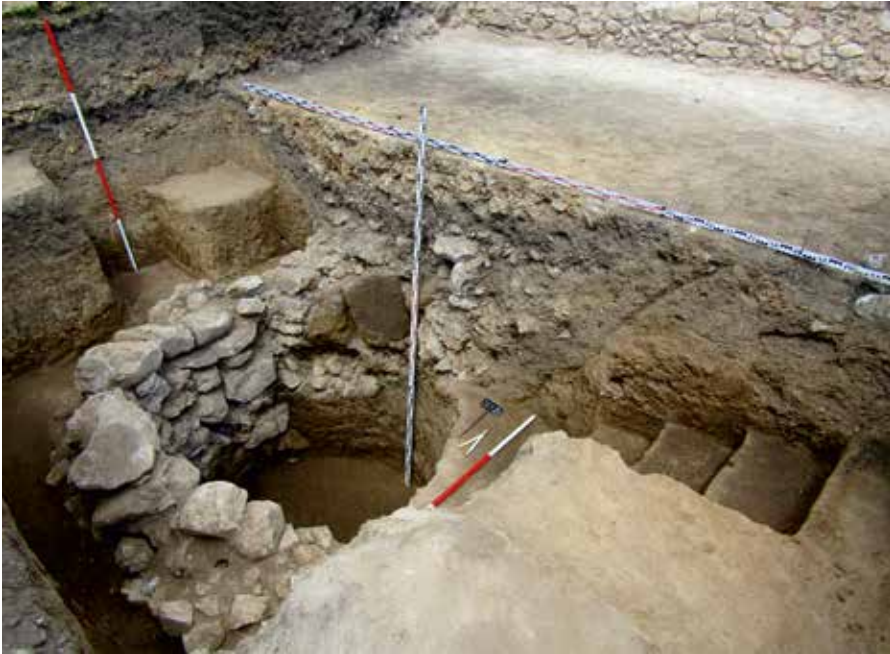
Obr. 23. Deštruovaná horná časť studne s novovekým výkopom v sektore E. Foto K. Švaňa.

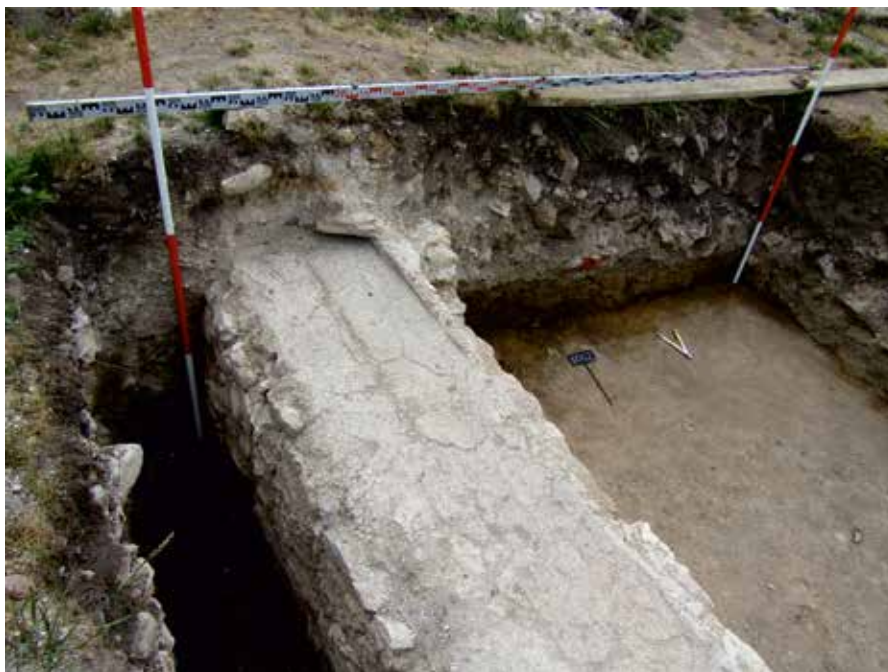
Obr. 29. Zvyšky lôžka na osadenie drevenej lavice v sektore J. Foto A. Balogh.

premiešaná vrstva 137, ílovitá s maltovinou a štrkom premiešaná vrstva 159, a sivožltá hrubšia vrstva 163 tvorená vyplavenou maltovinou, omietkou a degradovaným murivom. Tieto vrstvy oddeľovali tenké vrstvičky uhlíkov (v. 132). V poslednej fáze existencie mali minimálne niektoré časti západného traktu maltovinové podlahy, čo dokladajú zvyšky takejto vrstvy (v. 155) v sektore I (obr. 27). V rovnakom sektore potom staršiu úroveň pochôdznej vrstvy tvorila tmavo až čiernohnedá hlinitá vrstva s podielom uhlíkov a slabou prímесou štrku (v. 160). Podobná vrstva 165 – hnedočierna/tmavohnedá s výrazným podielom uhlíkov a maltoviny, sa nad úroveň erodovaného podlažia (v. 133) zachytila aj v sektore J (obr. 28). Práve v sektore J sa v odkrytom murive zachytil zvyšok lôžka lavice (obr. 29).

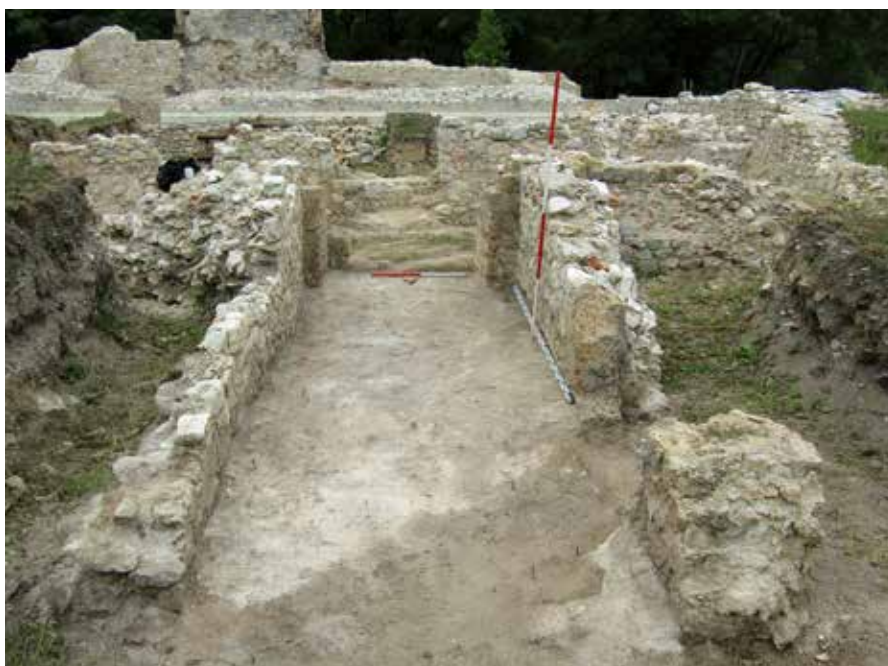
Obr. 30. Maltovinová pochôdzna vrstva odkrytá v sektore M. Foto K. Švaňa.

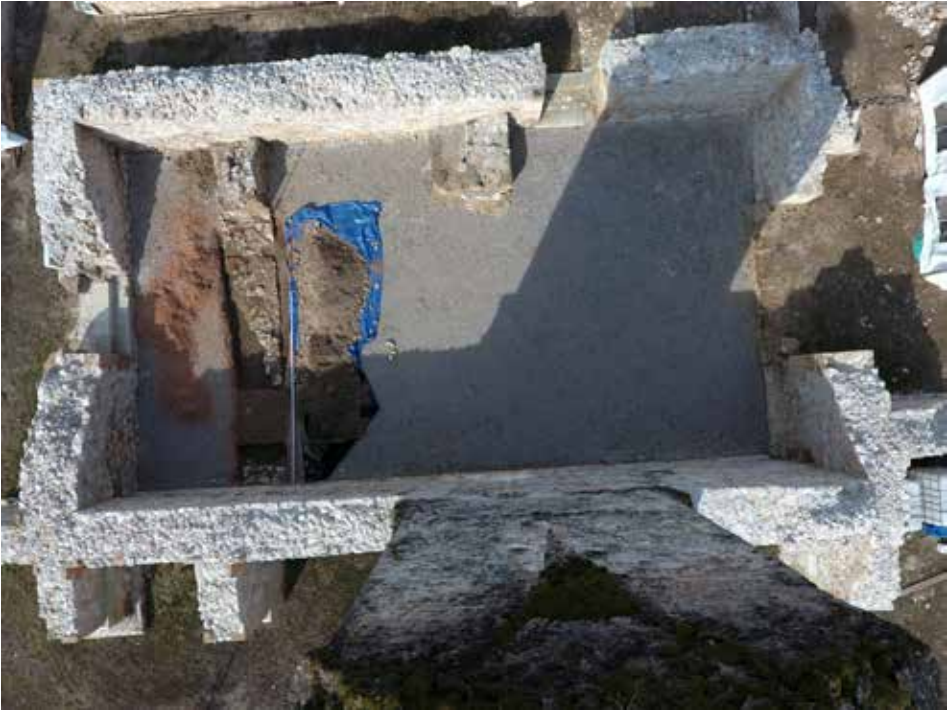
Obr. 31. Pohľad na základové murivo bývalej empory kostola. Foto A. Balogh.
