**Hrad Pravda (okres Louny) : nové poznatky o podobě a době výstavby hradu**

*Archaeologia historica*. 2024, vol. 49, iss. 1, pp. 71-103

### **Pravda Castle (Louny district). New information about the form and time of the castle construction**

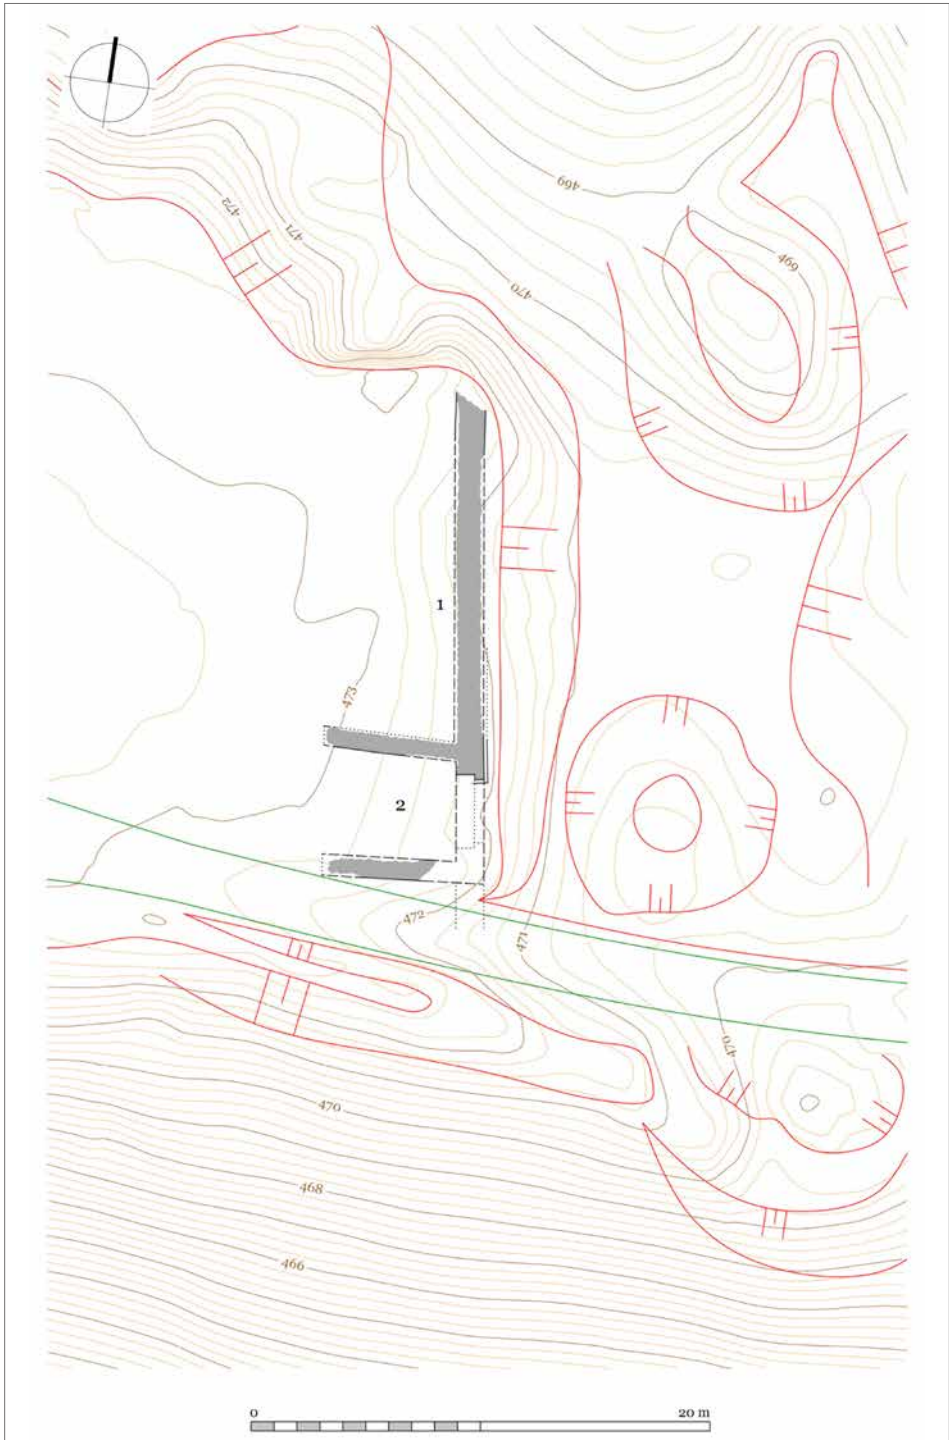
Obr. 3. Východní fortifikace oddílu I. Zaměření P. Hlavenka, M. Sýkora, J. Šály, kresba a vyhodnocení M. Sýkora.

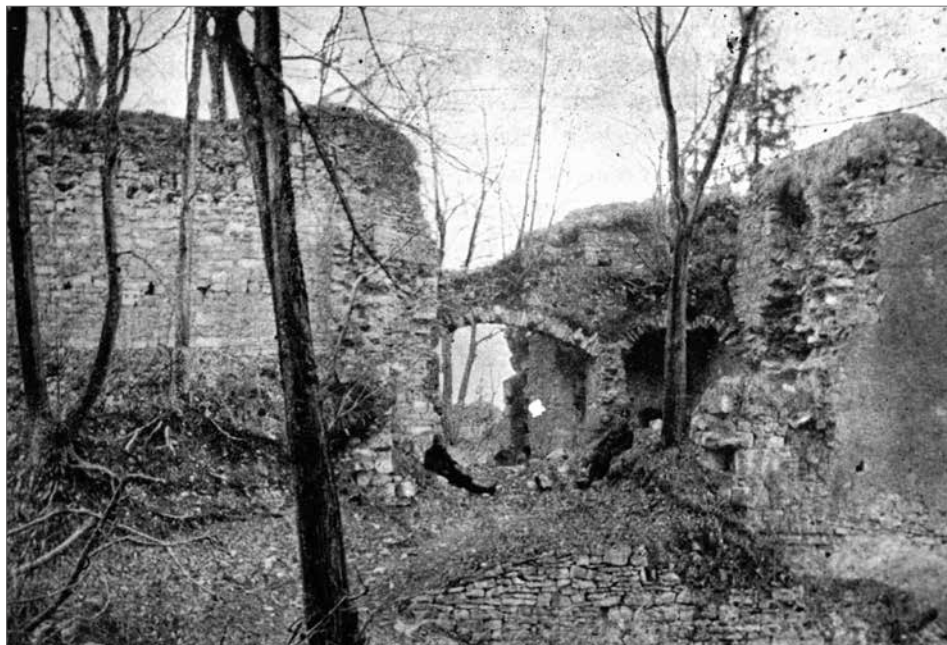
Obr. 15. Čelo a interiéry brány, fotografie z roku 1895. Oblastní muzeum v Lounech.

Prostor průjezdu má rozměry  $3,77 \times 4,8$  m, přičemž jeho severovýchodní část není dochovaná. Čelní portál je dnes zcela nedochovaný (obr. 8:1) a jeho rekonstrukce je obtížná. Jisté je pouze to, že po portálu se dochovala spodní úroveň jizvy a část výklenku za ním (obr. 10:4). Zajímavý je však vztah vstupu k podlaze přízemí (obr. 11:4; 13:2). Ta spočívala na soklu (obr. 8:7; 10:3; 11:3; 13:5), který pozorujeme pouze na pravé straně stěny průjezdu na příčce, na protější jej nevidíme. Sokl před líc příčky předstupuje o 23 cm a je vysoký 58 cm. Horní úroveň na niveletě 487,14 m n. m. nám udává výšku podlahy přízemí. Jizva portálu však pokračuje přes celý sokl až k jeho spodku a lze mít za to, že v jeho úrovni se nacházela konzola s točnicí padacího mostu. Výklenek za portálem je dochován fragmentárně. D. Menclová uvádí, že v čelní stěně byl ještě patrný malý zbytek vpadliny pro most (Menclová 1972, 298), bohužel dnes již zde nic takového nelze pozorovat. Podivné je, že fragment portálu s vpadlinou není vidět ani na fotografii brány z roku 1895. Záhad kolem přízemí brány je však ještě více.

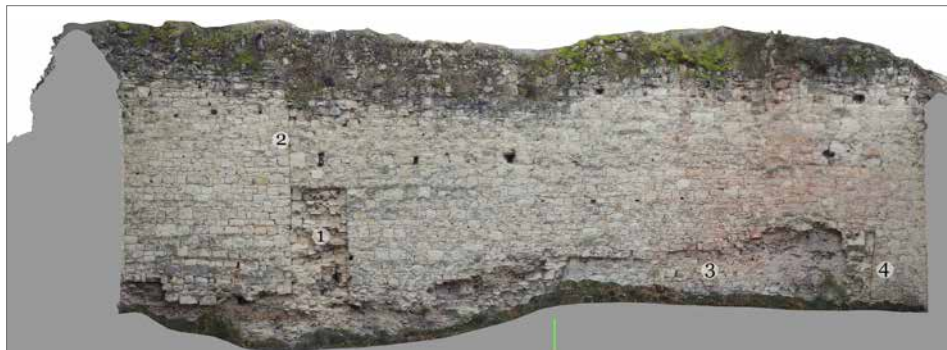
Obr. 16. Vnitřní líc východního úseku jižního ramene obvodové hradby. Zaměření P. Hlavenka, M. Sýkora, J. Šály.

Východní úsek jižního ramene obvodové hradby (obr. 7:11) je ve svém průběhu čtyřikrát zalomený, vysoký až 7,6 m, šířka je proměnlivá. Zatímco při jihovýchodním rohu je to 2,32 m, u jižní budovy to je již jenom 1,9 m. Při styku s jihozápadní stěnou jižní budovy se navíc hradba odskokem o šířce 0,34 m ztenčuje na 1,65 m, přičemž je tato budova k hradbě přizděna na spáru. Nejzajímavější informace prozrazuje její východní část, jejíž pata byla odhalena rozměrným výkopem pro nerealizovaný suterén jižní budovy. Přesně 4,35 m vpravo od jihovýchodního koutu hradby vidíme vertikální spáru (obr. 16:2), která probíhá celou výškou zdi na obou lících. Ve spodní části bylo zdivo od spáry vlevo přizdíváno ke starší zdi (obr. 16:1), která prochází napříč

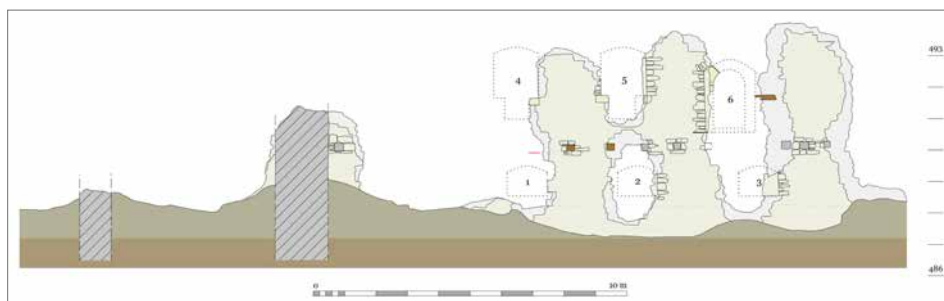
Obr. 24. Pohled na vnitřní líc východní stěny západního paláce. Zaměření P. Hlavenka, M. Sýkora, J. Šály, kresba a vyhodnocení M. Sýkora.

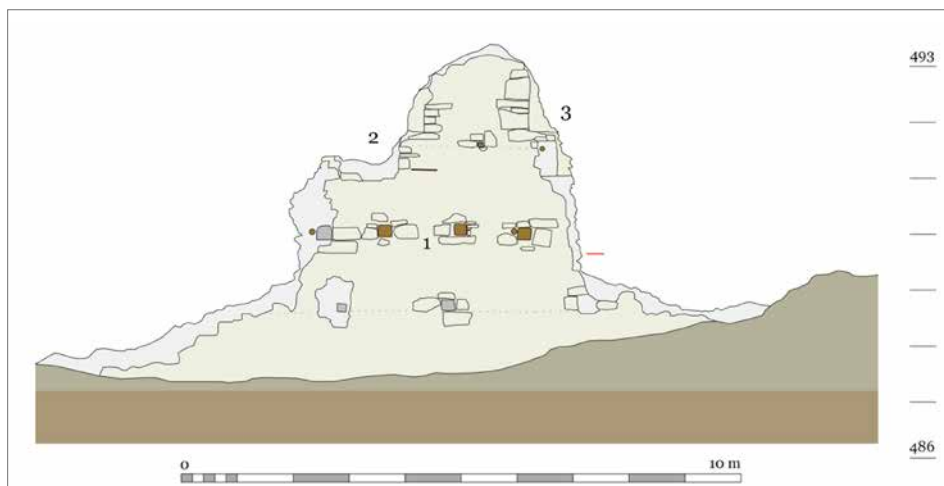
Obr. 25. Pohled na vnitřní líc západní stěny západního paláce. Zaměření P. Hlavenka, M. Sýkora, J. Šály, kresba a vyhodnocení M. Sýkora.

První patro paláce bylo patrně také členěno do dvou místností, menší prostory na jihu a většího sálu na severu. Podlaha se nacházela někde nad úrovní 490,2 m n. m., což je horní úroveň podlahových trámů (obr. 22:9; 25:1), z nichž jeden byl dendrochronologicky datován do let 1507/1508. Ty měly někdy vedle sebe i kuláče štenýřového lešení. Jeden z trámů procházel zdí a na nádvoří straně vynášel pavlač (obr. 22:10; 23:4). Z prvního patra je dochován částečně pouze velký sál. Obě podélné stěny jsou v úrovni patra oproti přízemí silně ztenčeny, vnitřní líce jsou totiž šikmé.

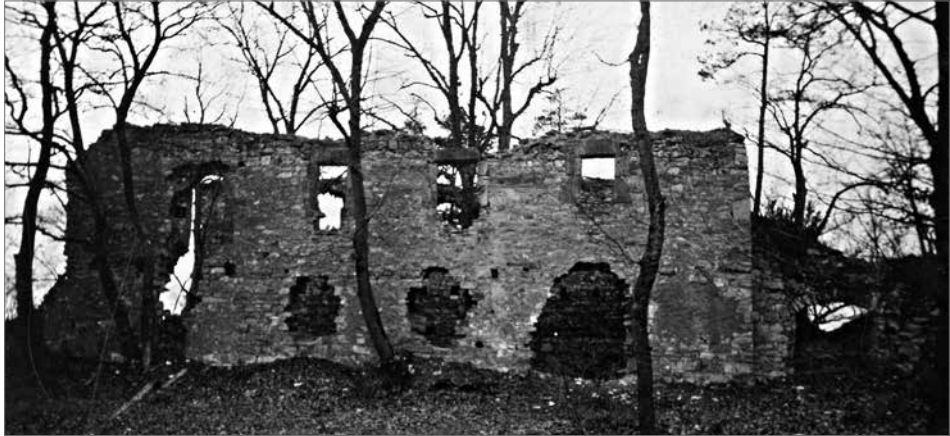
Obr. 26. Pohled na vnější líc východní stěny západního paláce a kuchyně, fotografie z doby první republiky. Oblastní muzeum v Lounech.
