**Archeologický výskum zaniknutej stredovekej dediny v Svinici, okr.
Košice-vidiek**

Archaeologia historica. 1978, vol. 3, iss. [1], pp. 19-29

DUŠAN ČAPLOVIČ

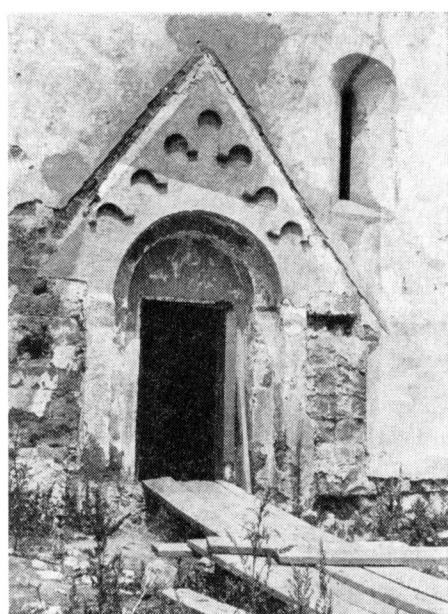
Obr. 2. Svinica, okr. Košice-vidiek. Románsky vstupný portál a okno. Foto D. Čaplovič.

Pôvodne románsky kostol bol neskôr prestavaný, o čom svedčí neskorogotické presbytérium. Na severnej strane je objekt nachýlený a prispôsobený terénu. Z románskej sakrálnej stavby sa zachovalo na južnej strane jedno okienko, vstupný portál a nad portálom trojuholový štít so stúpajúcim oblúčkovým vlysom (obr. 2). V interiéri sú na južnej strane zvyšky malieb zo 14.—15. storočia. Ščasti zachovaná sgrafitová dekorácia exteriéru (fasády) pochádza zo 16. storočia.

Von der romanischen Kirche erhielt sich bis heute das Eingangsportal und ein Fenster (Abb. 2) wie auch die Südwand des Schifffes und Triumphbogens aus gequadertem Mauerwerk. Bei der Grabung kam man zu der Schlussfolgerung, dass zu der romanischen Kirche ein im 12. Jh. angelegter mittelalterlicher Friedhof gehörte, der bis in das 18. Jh. hinein bestand (Abb. 3). Es wurde eine Menge von Grabsteinen gewonnen, die meistens bereits in sekundärer Lage waren, und nördlich von der Kirche stellte man ein grosses Ossarium fest (Abb. 4). Die romanische einschiffige Kirche (Abb. 5; Abb. 6) hatte eine halbkreisförmige Apsis und die lichte Weite von $13,60 \times 7,20$ m. Ihre Bauanfänge melden sich aufgrund des Begleitmaterials aus einigen der ältesten mittelalterlichen Gräber in das 12. Jh. Der Turm wurde gleichzeitig mit der westlichen Verlängerung des Schifffes im Hochmittelalter erbaut. In späterer Zeit erfolgte eine Verlängerung der Kirche nach Osten mit einer poly-

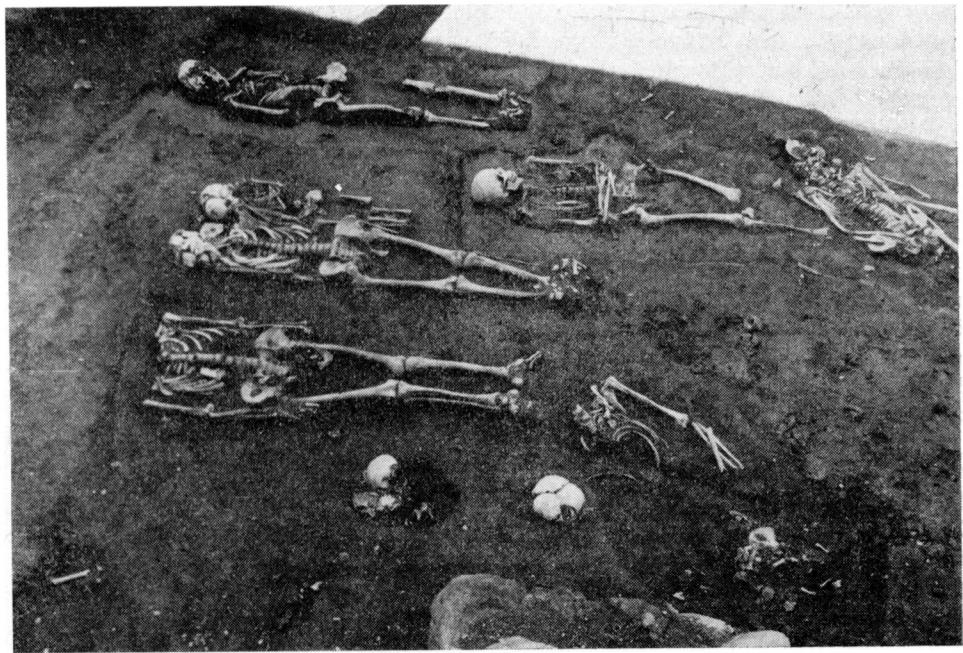
Obr. 3. Svidnica, okr. Košice-vidiek. Stredoveký kostrový cintorín. Foto O. Takáč.

Odkrytý stredoveký cintorín rámcovo datujeme podľa nálezového materiálu do 12.—18. storočia (obr. 3). Z hrobov, ktoré môžeme datovať do 12. storočia, teda do obdobia existencie románskej sakrálnej stavby, sa nám veľa nezachovalo. Systematické pochovávanie — dlhé používanie cintorína — narušilo a zničilo množstvo najstarších hrobov, o čom svedčí veľké osárium (obr. 4), ktoré stratilo svoju funkciu pravdepodobne v priebehu 16.—17. storočia. Do tohto obdobia datujeme podľa sprievodného keramického materiálu nepravidelne obdĺžnikový, mierne zahľbený objekt 1/75. K hrobom datovaným do 12. storočia radíme hrob 16 na východ od polygonálneho uzáveru, hrob 65 v interiéri severnej prístavby, hroby 28 a 52, ako aj hrob 699 v interiéri veže. O pochovávaní ešte v 18. storočí máme dôkazy v sprievodnom materiáli v hroboch 27 a 42 (ihlice, ktoré patria do okruhu tzv. sedmohradského šperku). Mnoho hrobov datujú mince najmä do 14.—16. storočia.

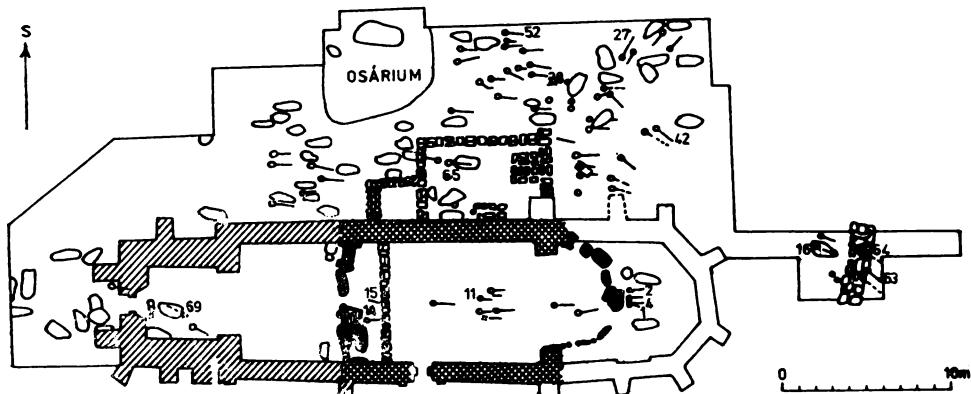
Obr. 5. Svinica, okr. Košice-vidiek. Sakrálna stavba a cintorín. Výskum r. 1975—1976.

Pôdorys románskeho kostola mal svetlosť $13,60 \times 7,20$ m. Celý pôdorys sme mohli rekonštruovať podľa základov z obrovských kameňov; len v južnej časti polkruhového východného uzáveru sa zachovalo aj nadzákladové kvádrikové murivo. Obrovské kamene sa nachádzali v základoch po celom obvode románskej stavby. Severná stena lode bola zo statických dôvodov viac ráz prestavaná (v tejto časti sa zachovalo kvádrikové murivo len ojedinele) a na severnej strane bola taktiež v neskôršom období vybudovaná prístavba (kaplnka?).

ľahlý cintorín) datujeme vznik románskeho kostola do 12. storočia. Sem kladieme aj začiatky pochovávania na lokalite, ktoré pretrváva až do 18. storočia (obr. 5; obr. 6). V 19. storočí stráca stredoveký cintorín svoju funkčnosť a pochovávanie sa presúva na inú polohu východne od terajšej dediny.

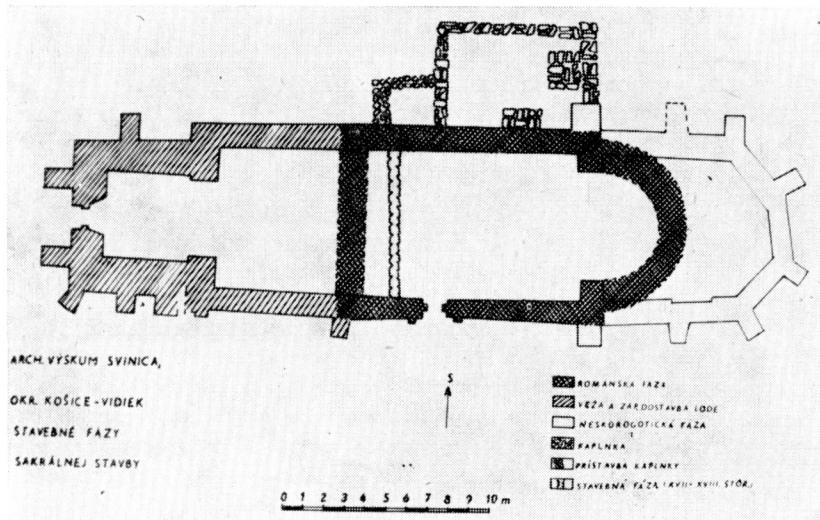
Obr. 6. Svinica, okr. Košice-vidiek. Stavebné fázy sakrálnej stavby.

Na základe systematického výskumu sa nám podarilo datovať jednotlivé vývojové etapy prestavby kostola. K pôvodnému jednoloďovému románskemu kostolu pribudovali v období vrcholného stredoveku vežu (v neskôršom období nadstavanú do terajšej podoby) a súčasne predĺžili loď na západ (začiatky výstavby veže a predĺženie lode môžeme datovať už do 14. storočia). Neskôršie celú stavbu rozšírili o polygonálnu apsidu smerom na východ. Tým sa dovršila prvá etapa prestavby celého objektu v gotizujúcom výtvarnom slohu. Naše konštatovanie o chronologicky jednotnej stavebnej vývojovej etape veže a predĺženia lode na západ opierame o zistené previazanie základov veže a lode, ako aj o narušenie niektorých kostrových hrobov stavebnou činnosťou. Týmto opierame doterajší názor, že veža tvorila samostatný celok a slúžila ako panské feudálne sídlo a že až v neskôršom období pri prestavbe sa stala súčasťou sakrálnej stavby (Súpis pamiatok..., 1969, s. 224—226). Výstavbu polygonálneho uzáveru datujeme do 15. až prvej polovice 16. storočia.

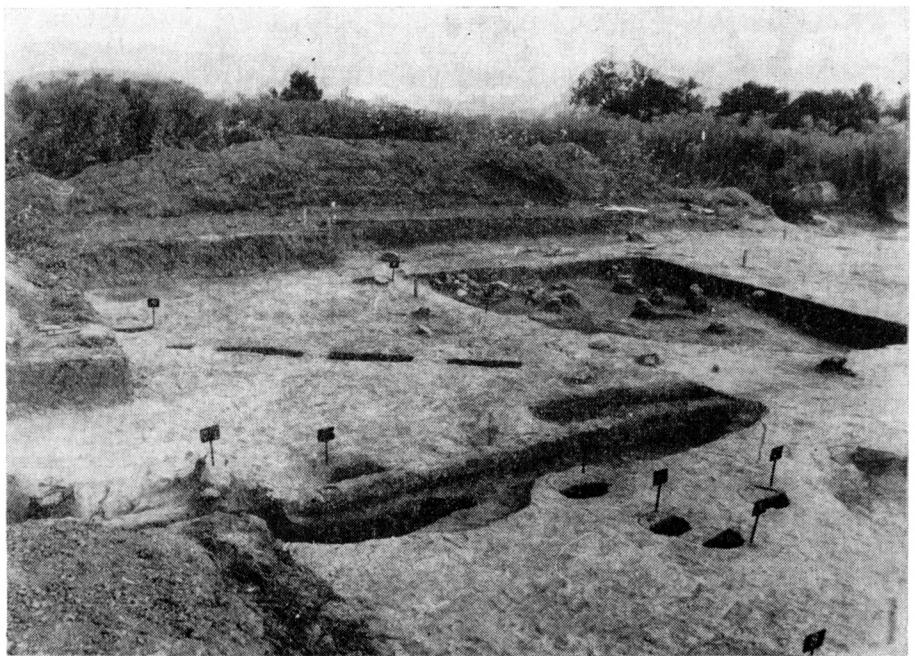
Obr. 9. Svinica, okr. Košice-vidiek. Objekt 1/77, kolové jamy a žľáby. Foto D. Čaplovič.

Po doterajších výsledkoch výskumu možno konštatovať, že okrem zahľbených objektov v niektorých prípadoch so stopami po kolovej konštrukcii sme zachytili aj jednoduché povrchové objekty zo zvyškami ohnísk (obr. 9). Mnohé objekty boli v superpozícii a značne porušené systematickou hlbokou orbou, ako aj kultiváciou pôdy po opustení dediny v období neskorého stredoveku. Týmito zásahmi vysvetľujeme aj niektoré nepravidelnosti tvarov objektov (obr. 10), s ktorými sa stretávame na východnom Slovensku nielen pri výskume stredovekých dedinských sídlisk, ale aj sídlisk zo slovanského obdobia (výsledky nepublikovaného výskumu v Trebišove, kde je zreteľná chronologická nadväznosť stredovekých objektov na staršie slovanské objekty). S uvedenými faktormi bude preto treba pri výskume stredovekých dedinských sídlisk na východnom Slovensku počítať. Veľký výskyt nielen zlomkov, ale aj rekonštruovateľných hlinených závesných kotlíkov nás oprávňuje vyslovie názor, že ich výskyt nemožno v 12.—13. storočí jednoznačne spájať s etnickou príslušnosťou, ale naopak, že závesný hlinený kotlík sa postupne stáva stále viac a viac úžitkovým predmetom. Ide predovšetkým o jeho používanie na otvorenom ohnisku, ktoré vo vyšších horských oblastiach možno spájať aj s pastierstvom. Zlomky hlinených kotlíkov poznáme z východného Slovenska nielen zo skúmanej lokality, ale aj z lokalít Batizovce, okr. Poprad (Budinský—Krička, 1965, s. 167 až 176), Nižný Lanec, okr. Košice-vidiek (Budinský—Krička, 1963, s. 218). Veľký Šariš, okr. Prešov a Brehov, okr. Trebišov (Budinský—Krička, 1970, s. 179, pozn. 30, obr. 4).
