**Stredoveké architektúry na Starom meste v Banskej Štiavnici, ich konzervácia a využitie**

*Archaeologia historica*. 1986, vol. 11, iss. [1], pp. 67-76

JOZEF LABUDA

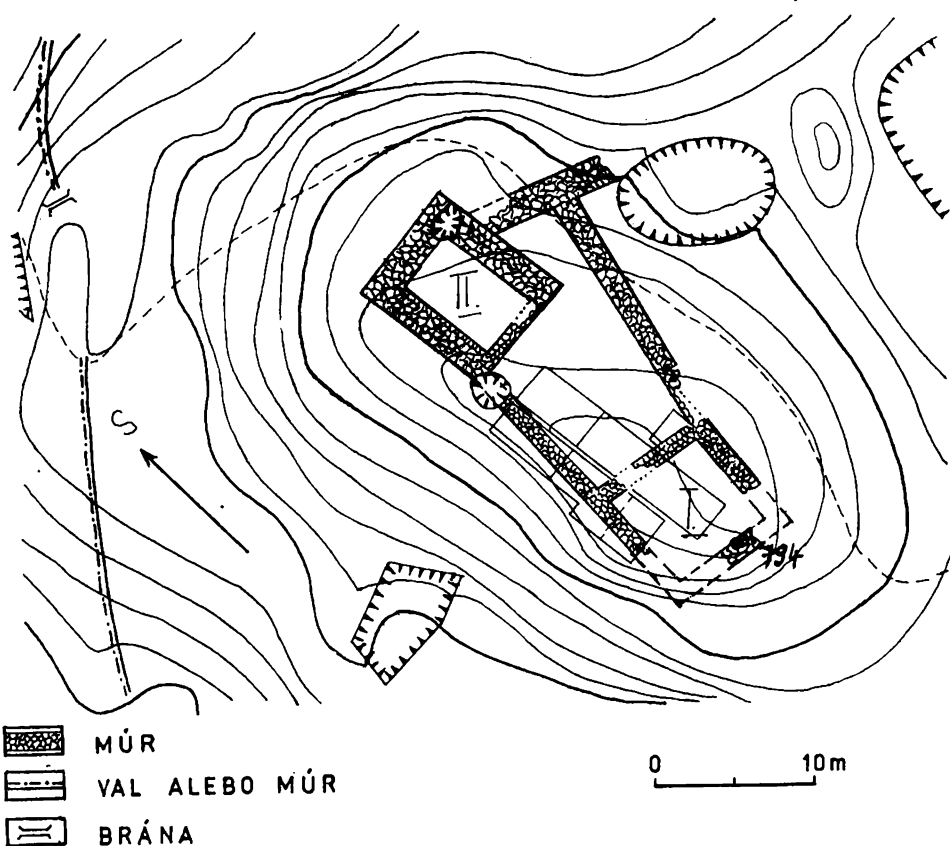
Obr. 2. Pôdorys Polohy 1 s doteraz odkrytými stavbami. Kresba: autor.

Stavba I o rozmeroch 660×660 cm (vnútorná svetlosť) bola situovaná na najvyššie miesta lokality (obr. 2). Táto skutočnosť, ako aj štvorcový pôdorys základového muriva o hrúbke 100–120 cm, predpokladá existenciu obytnej veže. Po-

Stavba II bola situovaná do severného uzáveru vrcholovej plošiny a od obytnej veže vzdialená 11 m. Jej vnútorná svetlosť bola  $300 \times 740$  cm, hrúbka základového muriva 160 cm. Základové murivo z lomového kameňa bolo spájané maltou. Z nálezov v interiéri stavby treba uviesť súčasť výstroja a výzbroja stredovekého jazdca: ostrohy (4 ks), hroty do šípov (7), opasky (2) a pod. Porovnaním pôdorysných dispozícií oboch stavieb vyplýva, že stavba II mala pravdepodobne fortifikačný charakter, kde sa predpokladala aktívna obranná činnosť. Mohli by sme ju charakterizovať ako obrannú vežu. Keďže stavba bola situovaná na tie miesta plošiny, kde od severu bol jediný prístup k hradu s možným dostrelom,

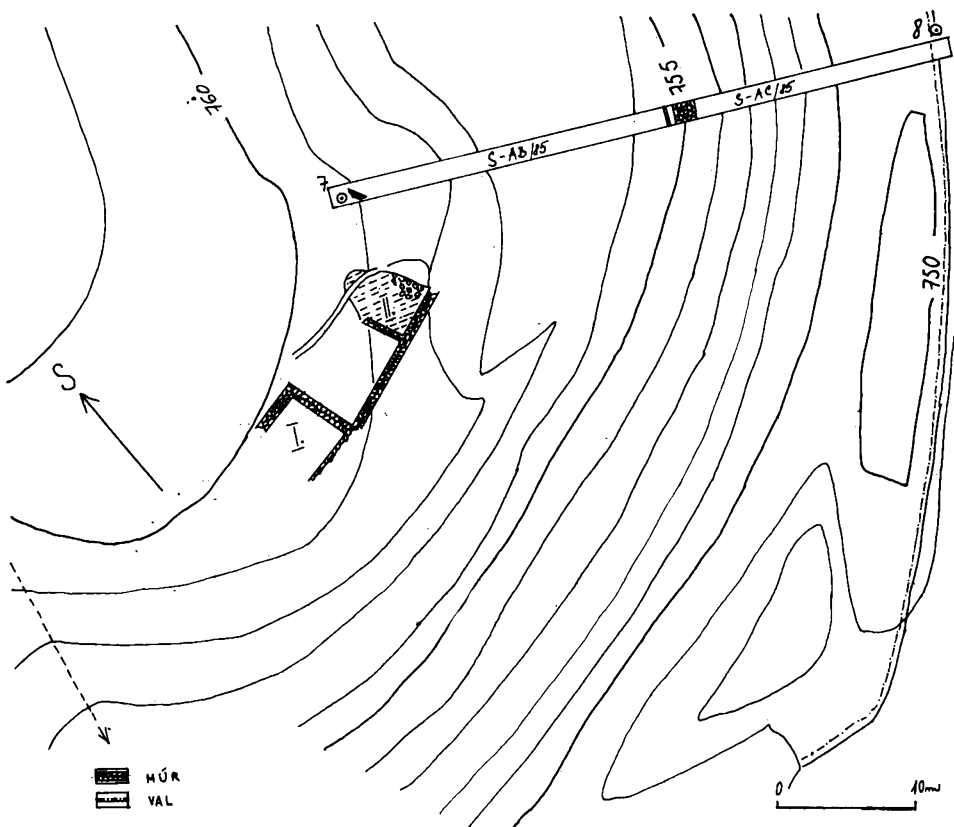
Obr. 3. Plošina nad povrchovými dobývkami – odkryté objekty technického charakteru, rez terasou a valom.  
Kresba: autor.

Plošina nad povrchovými dobývkami (obr. 3). Tu sa podarilo odkryť základy technického objektu s troskou, pravdepodobne pražiackej pece z 15.–16. stor. Neďaleko sa odkryl ďalší objekt, ktorý možno interpretovať ako skúšobňu na zistenie výdatnosti rudy z toho-ktorého ložiska. Z doterajšieho výskumu vyplýva rozdielna funkcia lokality v rámci jej stredovekého a neskoršieho vývoja.

Naväzujúc na odkrytý komplex objektov technického charakteru sa počas poslednej výskumnej sezóny realizoval rez terénnym reliéfom, do ktorého bola zahrnutá časť blízkej terasy a v nižších partiách prebiehajúci val. Na okraji spomenutej terasy sme zachytili zvyšky 190 cm širokého múru, spájaného maltou a nálezmi, datovanými predbežne od prvej polovice 13. stor. Jeho interpretácia môže byť zatiaľ nasledovná: buď predstavuje okraj spevňovanej terasy alebo vymedzuje vonkajšie obvodové opevnenie lokality z 13. stor. Rez nižšie situovaného valového opevnenia totiž ukázal, že toto bolo vybudované až po 14. stor. (obr. 4). Tým sa definitívne vylúčil predpoklad jeho datovania do doby laténskej, resp. do obdobia včasného stredoveku.
