**Přínos archeologie k poznání stavební podoby středověkého venkovského domu (Výsledky výzkumu zaniklé středověké osady Bystřece)**

# Přínos archeologie k poznání stavební podoby středověkého venkovského domu

(Výsledky výzkumu zaniklé středověké osady Bystřece)

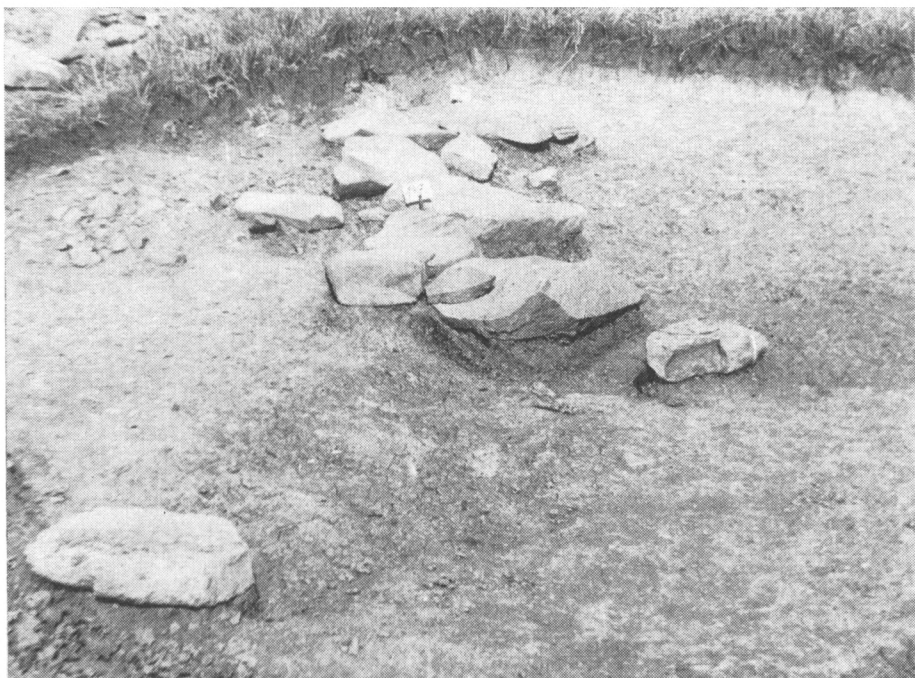
**Obr. 5. Lůžko chléva usedlosti III.**

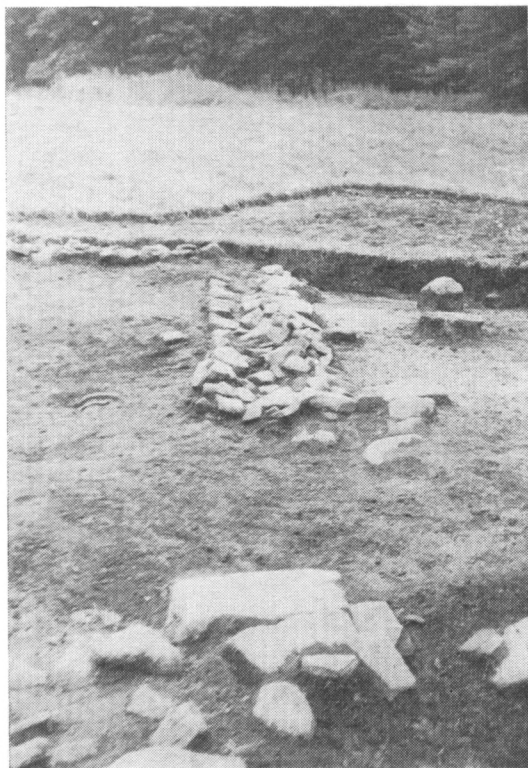
**Obr. 6. Lůžko trámu domu na usedlosti V.**

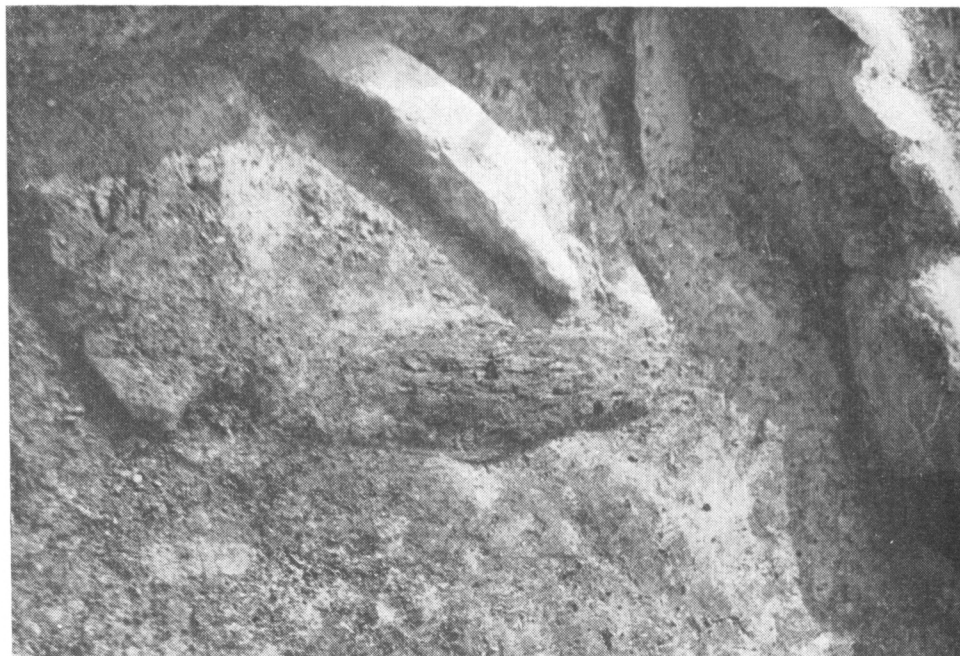
Obr. 8. Trám stropní konstrukce a vrstva mazanice v profilu.

v okamžiku zřícení stropu obvodové stěny ještě stály. Při pádu stropního masívu se oheň pod ním udusil a tímto způsobem se zachovaly dřevěné části stropní konstrukce v poměrně dobrém stavu. Po odstranění stropního výmazu se objevily spálené trámy a fošny stropu (obr. 8). Trámy byly čtvercového profilu a lze u nich předpokládat průměr 20 až 25 cm. Rozměry fošen, které je překrývaly, nebylo možné určit ani přibližně. Mezi zbytky dřeva vyčnívaly střepy nádob (obr. 9). Podle již několika nálezů bylo možné usoudit, že nádoby byly strženy z poličky na stěně, zavěšené proti peci. Jasně se odlišují od nálezů uložených v okamžiku zániku osady v půdním prostoru. Tyto se nacházejí uvnitř nebo nad mazanicovou vrstvou. Trámové stěny byly při požáru rozvráceny různými směry, podle rychlosti prohoření stěn, závislé na směru vanoucího větru. Proto některé předměty, především kovové, nacházíme mimo základ, na první pohled nesmyslně v prostoru dvora, ačkoliv původně byly zavěšeny vně stěn domů. Podlahu jizeb tvoří šedá zvětralá hlína, podle navážky vysoká až 13 cm, prosycená uhlíky. Pouze u U III tvoří podlahu písek, který překrýval starší požárovou vrstvu. Také v Konůvkách byly nalezeny výmazy stropů spadlé na podlahu jizeb (Šaurová 1971, 172). Jizby byly uzavřeny dveřmi, jejichž zbytek jsme našli na U III. Tvořily je svisle položené desky spojené masivními pásy kování vytočenými v pant, který se zavěšoval na dveřní skobu. Dveře se uzavíraly takzvanými gotickými klíči, kterých již máme velmi pěknou kolekci. Téměř z každé usedlosti pocházejí dva klíče. Západku tvořily kovové zástrčky z masivního pásu železa různě kovaného. Vstupní šířka je kolem jednoho

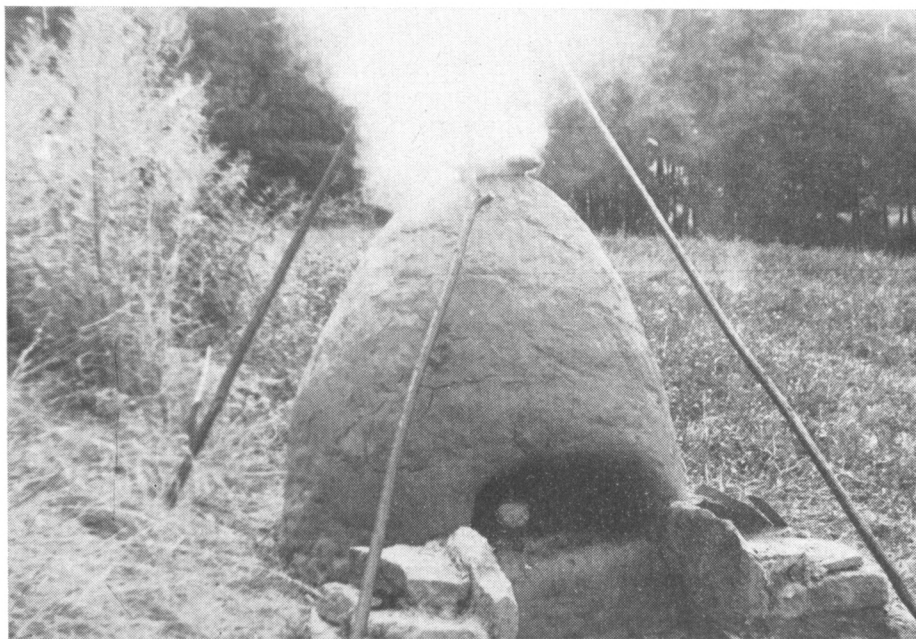
**Obr. 12. Rekonstrukce hliněné pece.**

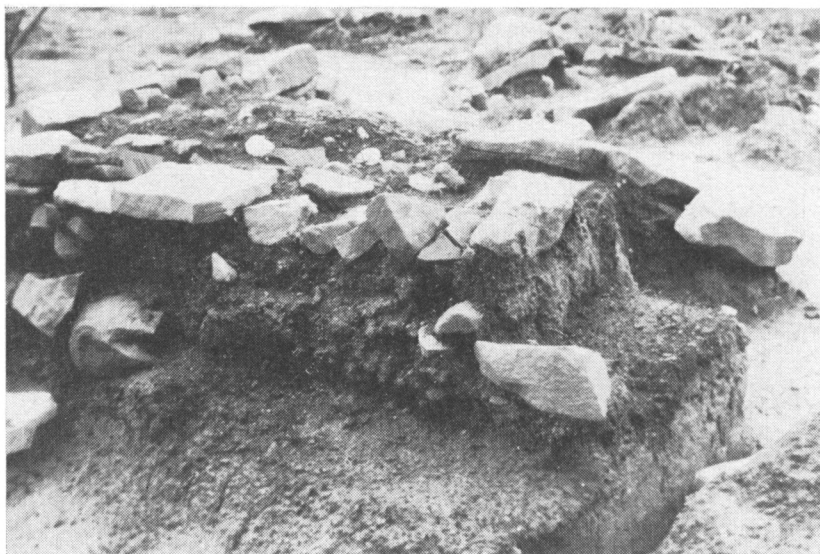
Obr. 16. Ohniště na usedlosti III, pohled od západu na omaz pece a lůžko pro trám (foto autor).
