Hanuliak, Milan

## K stavebno-funkčnej interpretácii obytného objektu z Chľaby

*Archaeologia historica*. 1986, vol. 11, iss. [1], pp. 469-478

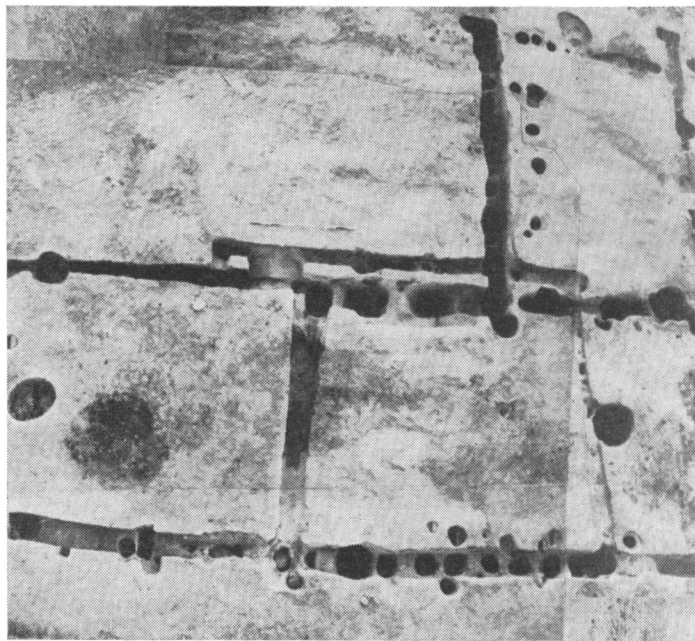
Obr. 1. Chľaba, okr. Nové Zámky. Snímek dosud zcela neodkrytého objektu 57 b v roce 1980. Foto J. Zábojník.

V rokoch 1980 a 1981 sa počas výskumných sezón odkryli v Chľabe zvyšky po viacpriestorovom sídliskovom objekte č. 57b (obr. 1, 2:5; Hanuliak–Zábojník 1981a, s. 85; Hanuliak–Fusek 1982, s. 88). Nejasné zachovanie sa niektorých detailov a chýbajúce významom dôležité prvky od počiatkov komplikovali pokusy o jeho stavebno-funkčnú i hospodársko-spoločenskú interpretáciu. Až po zhromaždení dostatočného množstva komparačného materiálu bolo možné naznačené nedostatky preklenúť a mnohé aspekty s rôznou úspešnosťou vyriešiť.

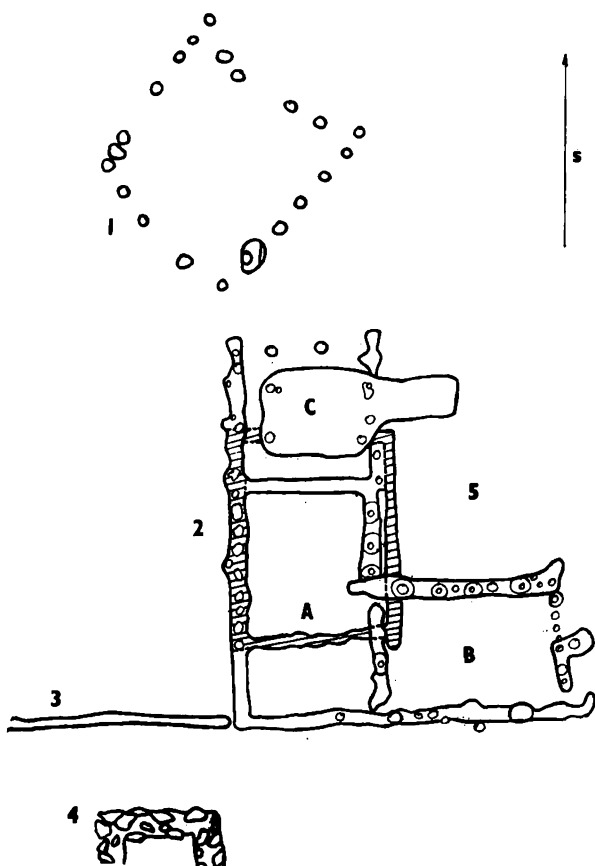
Obr. 2. Chřaba, okr. Nové Zámky. Celková situace objektu. 1 – stodola, 2 – šrafovaný základ staršího objektu 57 a, 3 – oplotení kostela, 4 – severní část zdiva sakristie, 5 – obytná budova 57 b s prostory (A – síň, B – jizba, C – podsklepená komora). Kresba M. Hanuliak.

Na základe predloženého plánu môžeme skonštatovať, že odkrytý objekt 57b tvoria v pozdĺžnej osi na seba napojené miestnosti A a C (obr. 2:5A, 5C). Z východnej strany sa na južnú časť miestnosti A kolmo napája ďalšia miestnosť označená ako B (obr. 2:5B). Zistená situácia prezrádza, že ide o typickú dispozíciu uhlového, resp. hákového domu, ktorá sa v archeologickom i národopisnom materiáli vyskytuje ďaleko zriedkavejšie ako domy s radovým usporiadaním miestností. Objekt z Chľaby sa však od dosiaľ známych objektov uhlového typu napr. z Pfaffenschlagu, Mstěnic, Bystřeca na Morave a Sarvalya v Maďarsku líši spôsobom napojenia priečnej miestnosti, ktorá býva na uvedených lokalitách hospodárskeho charakteru a reprezentuje do istej miery samostatný prvok pripojený k obytnej časti domu (Nekuda 1975, s. 33, 37; 1982, s. 49; Holl–Parádi 1980, s. 145). Rovnaký obraz nachádzame aj v ľudovom staviteľstve z južných oblastí Slovenska petrifikovanom v národopisných materiáloch (Strelec 1984, s. 125). Jednotná konštrukcia nadzemných častí a vzájomné prepojenie stien objektu 57b z Chľaby sú však naproti tomu potvrdením obytného charakteru priečne napojenej miestnosti. Priame dôvody podmieňujúce vznik uhlovej dispozície nepoznáme (Pitterová 1965, s. 287). Poznatky získané z Chľaby nedovoľujú posúdiť, či mohla byť príčinou snaha eliminovať mieste nepriaznivé poveternostné danosti (Šaurová 1972, s. 171) alebo konfigurácia terénu vplývajúca i na vytvorenie krátkeho dvora, či majetkovo-právne vzťahy (Horváthová-Jesenská 1984, s. 222). Na základe spomenutých paralel je však isté, že postupná premena radových domov na uhlové sa odohrála v priebehu 14. stor., kedy zachytávame i prechodné typy tejto dispozície (Nekuda 1975, s. 35, 37).

Pri objekte 57b z Chľaby funkčnosť každého z priestorov nie je odpočiatku v dostatočnej miere zrejماً. Výnimkou je miestnosť o plošnej výmere 12,5 m<sup>2</sup> na severnom okraji domu, označená ako C (obr. 2:5C). V jej interiéri sa okryla do podlažia zahĺbená časť štvorcovej dispozície so šikmo sa zvažujúcim vstupom a celkovým objemom 29 m<sup>3</sup>. Na dne centrálnej časti sa v hĺbke 170 cm našli v rohoch jamy po koloch nosnej konštrukcie stropu, ktoré mohli tvoriť aj oporu obloženia stien k ich dôkladnejšej izolácii. Šikmo sa zvažujúca vstupná časť bola porušená troma priečnymi nerovnosťami. Sú pozostatkom do hlíny vytesaných schodíkov. Dvojica protifahých kolov, zapustených po stranách spodného vyústenia vstupnej do centrálnej časti, súvisí najskôr s konštrukciou dvier, uzatvárajúcich tento priestor. Popisovaný zahĺbený priestor mohol podľa národopisných paralel slúžiť na uskladňovanie sudov s vínom, zimnej zeleniny a cennejšieho hospodárskeho náradia (Kšir 1958, s. 260; Mencl 1980, s. 41–52; Kondert 1980, s. 101–102). Zhromaždené poznatky umožňujú priestor C označiť ako podpivničenú komoru. Centrálne umiestnenie šikmo sa zvažujúceho vstupu do zahĺbeného podlažia komory nás stavia pred otázku, kde bol v tomto prípade situovaný vstup do prízemnej časti komory. Odpoveď poskytujú národopisné paralely pripúšťajúce možnosť spojenia tohto priestoru vstupom zo susednej miestnosti A (Frolec 1975, s. 51).

K funkčnej interpretácii miestnosti A, nachádzajúcej sa južne od podpivničenej komory, môžeme využiť dve nepriame indície (obr. 2:5A). Prvou z nich je

K určeniu funkčnosti miestnosti B, ako poslednej v dome, môžeme použiť iba nepriame svedectvá (obr. 2:5B). Pomocou vylučovacej metódy vyberáme ako jedinú z daných možností, ktorou je funkcia izby. Jej plocha 27 m<sup>2</sup> je veľmi blízka plošnému rozsahu miestností tohto typu na známych lokalitách (Mstěnice 16 m<sup>2</sup>, Bystřec 20 m<sup>2</sup>, Pfaffenschlag 24 m<sup>2</sup>, Konůvky 25 m<sup>2</sup>; Nekuda 1982, 49). Potvrdením funkčnosti popisovanej miestnosti B ako izby by bolo vykurovacie zariadenie, ktoré sa malo nachádzať v tomto priestore (Nekuda 1975, s. 89). Obvykle bývalo umiestňované v rohu pri stene deliacej izbu od siene s čelustami otočenými k čelnej stene izby (Rappoport 1975, s. 151; Nekuda 1982, s. 51; Strelec 1984, s. 139). Týmto spôsobom sa vytvárala tepelná bariéra brániaca prenikaniu chladu do miestnosti (Skrůžný 1980, s. 237). V popisovanom objekte 57b z Chřaby sme žiaľ v izbe, ani v žiadnom z ďalších priestorov nenašli žiaden priamy dôkaz po peci, či vykuro-

Pri interpretácii objektu zo stavebného hľadiska musíme vychádzať predovšetkým z najvýraznejšie zachovaného dokladu, ktorým je v negatívne zachovaný základ žlabovitej formy široký miestami 15–35 cm a hlboký 15–20 cm. Do neho sú rôznym spôsobom zapustené kolové jamy o priemere 15–25 cm. Východné ukončenie priestoru B a severné ukončenie priestoru C, reprezentované iba radom kolov, nadhadzuje otázku príčin odlišného stavebného riešenia spomenutých stien. Je však možné, že tieto sporné detaily patria do skupiny výskumom neraz zachytených a s obtiažami čitateľných detailov.

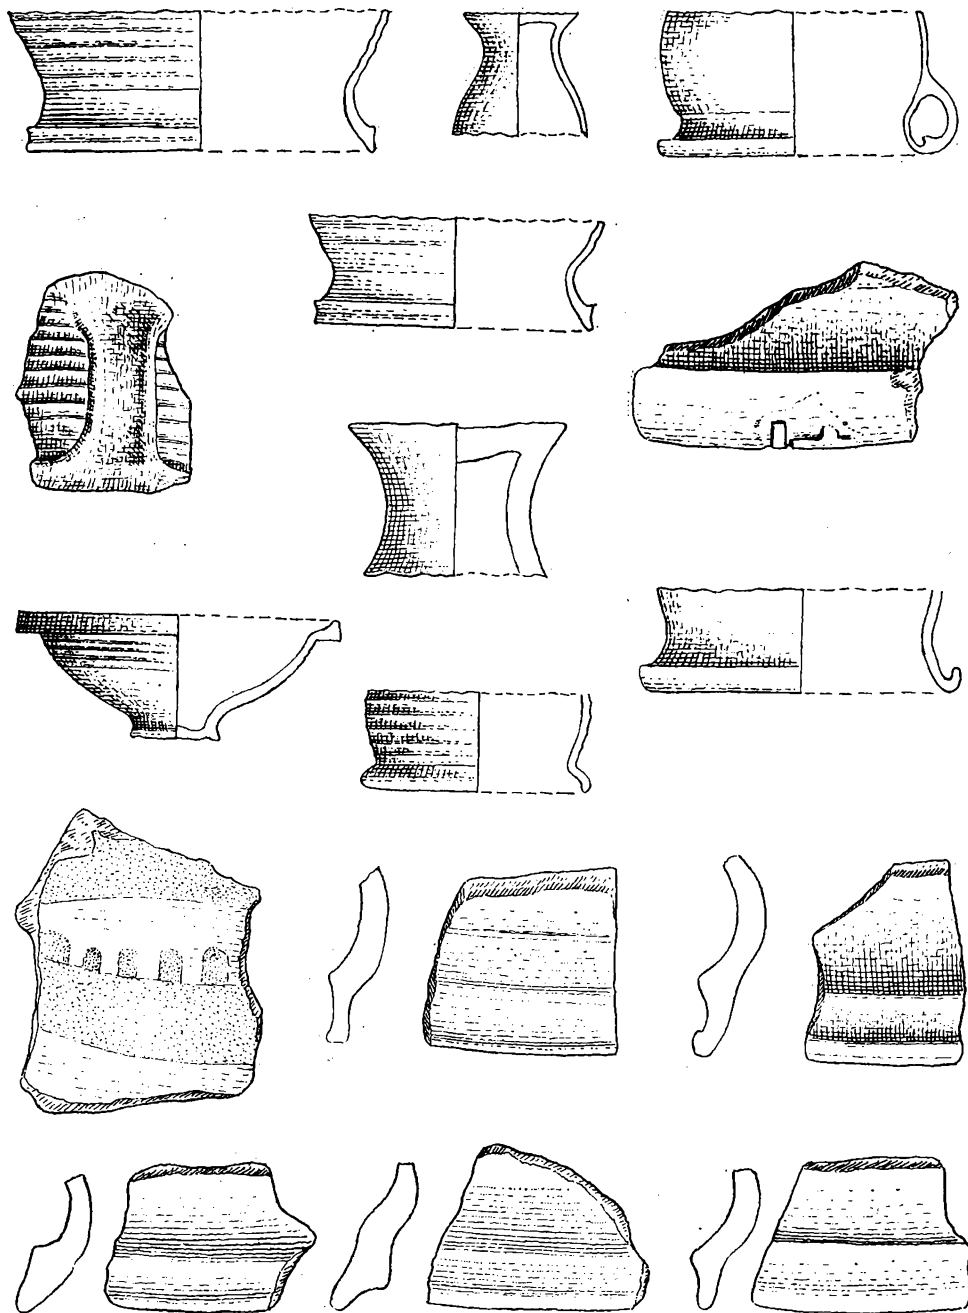
Obr. 4. Chľaba, okr. Nové Zámky. Výběr keramiky z objektu 57 b. Kresba v. Mészáros.

Sledovanie skladby nálezového inventára nepomáha pri riešení dosiaľ pertraktovaných problémov. V sídliskovej vrstve v priestore a najbližšom okolí domu sú výlučne zastúpené fragmenty keramických nádob. Ide o džbány a hrncovité nádoby opätrené v niektorých prípadoch uchami. Zriedkavejšie sa v inventári vyskytujú kužellovité pokrievky a pohárikovité nádoby (obr. 4). Takmer 70 % všetkých nádob patrí do skupiny tzv. bielej ipeľskej keramiky. Zvyšné percento nádob tvorí tzv. sivá keramika. Kovový inventár v sprievode keramického pochádza z výplne pivničky časti komory. Popri bežných formách podkov, nožov, stavebného

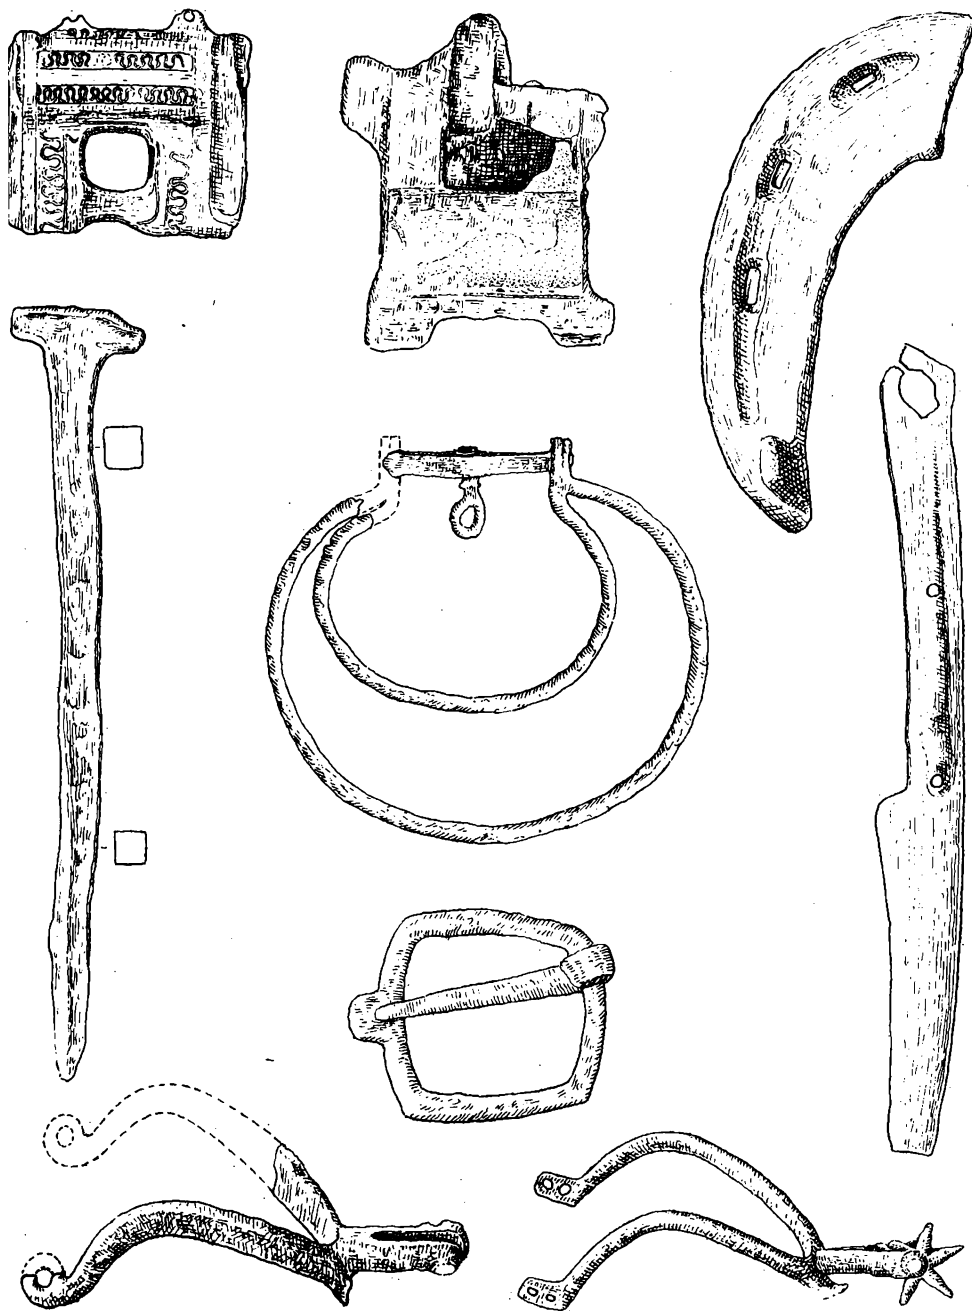
Obr. 5. Chřaba, okr. Nové Zámky. Výběr kovových předmětů z objektu 37 b. Kresba V. Mészáros.

železa sa tu našli i dve ostrohy s hviezdicovitým bodcom, pracka z konského postrojového remeňa, držadlo bránového zvonca a dva tunelovité visiace zámky (obr. 5). Jeden z nich je honosne zdobený ornamentom vo forme kľukatky z mosadzného drôtu aplikovanom technikou tauzie na železnom telese zámka. Nálezový inventár neprispieva v želateľnej miere ani k spresneniu datovania nášho hospodársko-obytného celku. Ako keramické, tak i kovové predmety pripúšťajú iba rámcové datovanie do 2. polovice 14.–16. stor. K precizácii datovania sú v malej miere použiteľné aj objekty 60, 63, 64, 70, 74, 84, 57a, nachádzajúce sa v subpozícii s objektom 57b, patriace rámcovo do 2. polovice 14.–15. stor. Uspokojivejšie riešenie je možné iba pomocou všetkých nepriamych datovacích prostriedkov posúvajúcich počiatok vybudovania celého komplexu do počiatkov 2. tretiny 16. stor.
