**Podzemní chodby v jihomoravské středověké a novověké vesnici**

*Archaeologia historica*. 1987, vol. 12, iss. [1], pp. 97-110

JOSEF UNGER

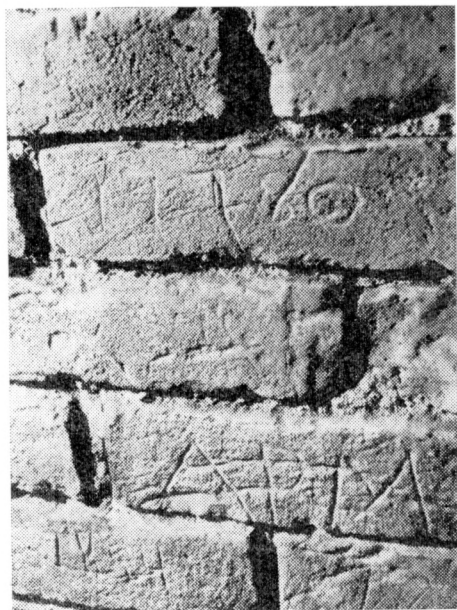
Obr. 4. Kurdějov, okr. Břeclav. Vyřtá písmena a letopočty ve vstupu do chodeb. Patrný nejstarší letopočet 1760. Foto: V. Prokop.

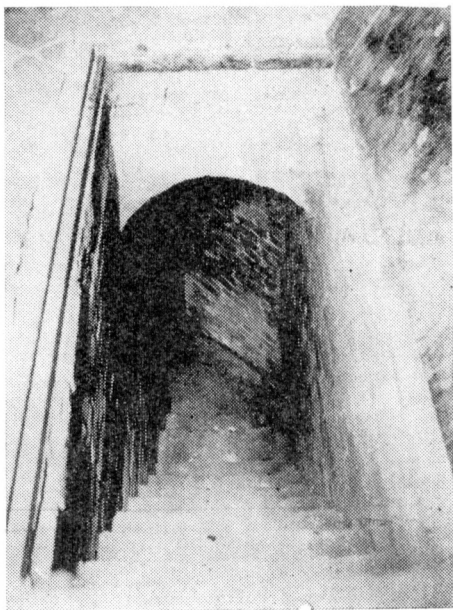
Obr. 5. Kurdějov, okr. Břeclav. Otevřený vstup do podzemních chodeb v kněžišti kostela. Foto: V. Prokop.

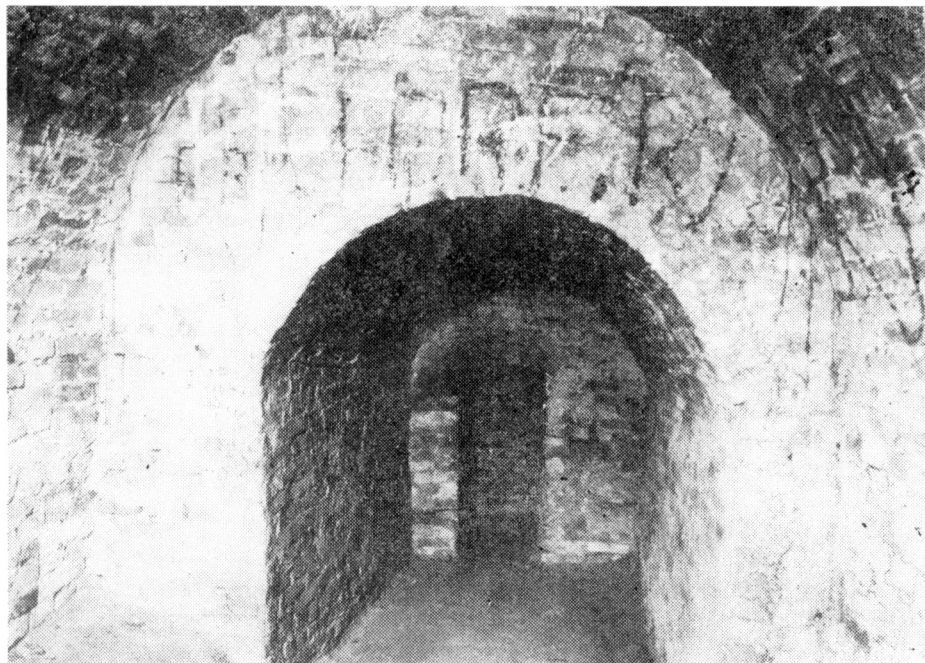
**Obr. 6.** Kurdějov, okr. Břeclav. První rozšířená prostora s nápisy a letopočty na stěnách. Foto: V. Prokop.
