Příspěvek archeologického průzkumu k počátkům tzv. slánského domu

JULIE RICHTEROVÁ

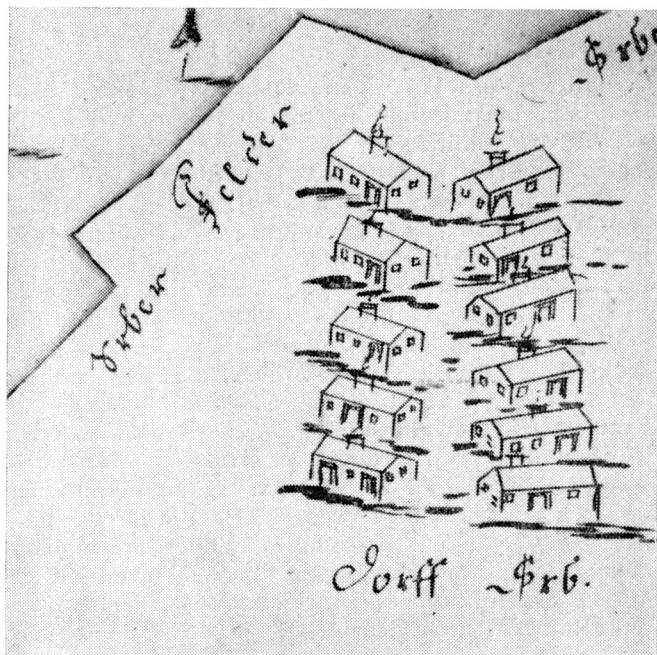
Obr. 1. Výřez z plánu terez. katastru z r. 1717 – detail schematicky načrtnutých domů vesnice Srby (orientace štítem do návsi). Foto SUÁ.

Na polohopisném plánu terez. katastru obce Srby z r. 1717 (Richterová 1981, 475 sq) jsou zachyceny schematicky načrtnuté domy, jež se orientací (Z-V a V-Z) štítem do návsi shodují s pozdější IS Stabilního katastru (obr. 1). Jejich počet odpovídá. V r. 1970 zjištěný demolovaný objekt čp. 10 v Srbech je s největší pravděpodobností zakreslen na plánu TK. Původní historické

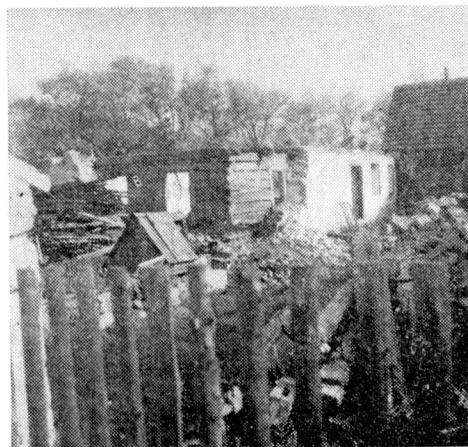
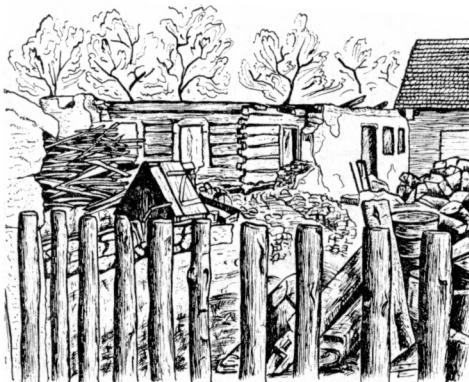
Obr. 2. Demolovaný objekt čp. 10, Srby — pohled od JZ. (Amatérská fotografie pro lepší názornost překreslena.)

Dům čp. 10 měl tuto dispozici: Byl umístěn při horní části dvora, odsazen od uliční čáry hlouběji do parcely (odlišně od ostatních objektů, jež sahají štítem k návesní linii), avšak rovněž ve štíťové orientaci. Prostorově byl členěn do 3 místností: světnice, siň a chlév — tedy chlévní typ domu. Stodola připojená posunutě do háku představuje pozdější doklad výstavby (z konce 19. stol. — podle svědectví obyvatel). Dům byl přízemní (obr. 2). Světnice byla roubená z trámů, hráněných, přitesaných, o průměru 30×30 cm. Na nároží byly trámy přeplátovány (obr. 3), místy s nepatrnými přesahy, přeplátování ne-

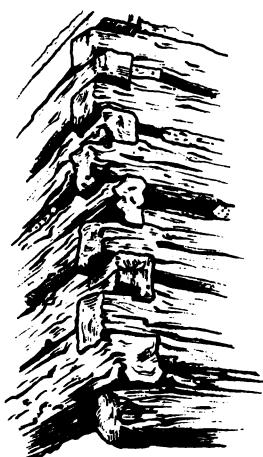
Obr. 3. JZ nároží čp. 10, Srby – překresleno podle fotografie (kresby č. 2 a 3 H. Pospíšilová).

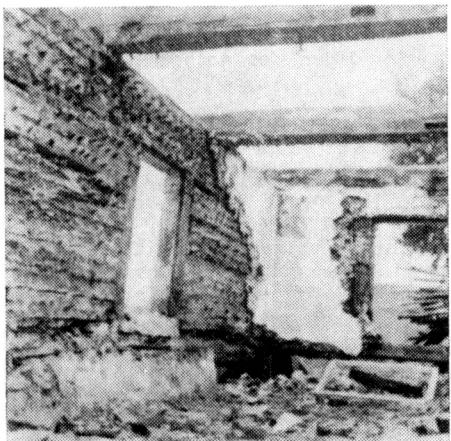
Obr. 4. Vnitřní prostor roubené světnice čp. 10, Srby.

úplné, rovné. Vlastní vrcholové záhlaví příčných nosných trámů — stropnic vyčnívalo až 25—30 cm. Strop byl plochý, patrně povalový (obr. 4).

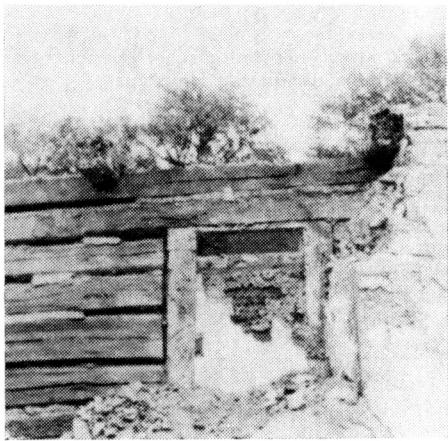
Obr. 5. Okno v J stěně roubené světnice čp. 10, Srby.

Clenění stěn domu: okna byla zasazena ve štitové i nádvorní stěně tak, že Z průčelní stěna světnice měla okna dvě a boční J pouze jedno. Celkem měl dům 5 okenních otvorů (chlév se 2 okny). V roubené konstrukci světnice byla ostění oken tvořena svislými trámky — sloupek. Parapetní i překladová část již chyběla. Okna byla poměrně vysoká — 135 cm (bez překladu a parapetu), zabírala 4 trámy (obr. 5). Výška stěn dosahovala cca 270 cm, tj. přes 8 trámů. Ke konstrukci se blíže vyjádřit nemůžeme, vzhledem k tomu, že krov byl již při „objevení“ objektu rozebrán. Snad bylo použito jednoduché hambálkové soustavy, či jednoduché stojaté stolice hambálkové soustavy (některé stopy po výměnách). Uvnitř byla na jednotlivých trámech přichycena na vbitých kolících mazanice (obr. 6), červenice (doslovně, neboť používaná místní hlína — podložní jíl — je zde skutečně červené až hnědočervené barvy, způsobené

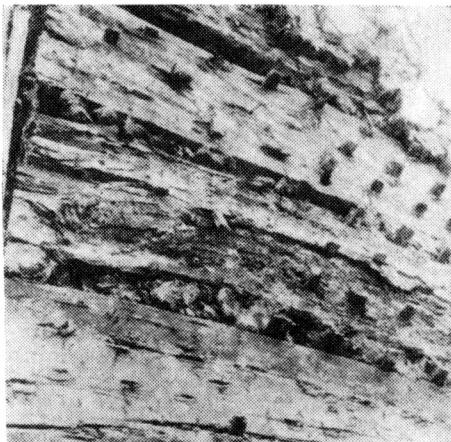
Obr. 6. Uprava „do kožichu“ uvnitř roubené světnice – detail. (Foto č. 2, 4–6 J. Balcar 1970.)

Jedná se tudíž o dům v kožichu, ale zevnitř. Místy je zřetelný při pozdější úpravě použitý navíc rákos. Roubená část byla založena na poměrně nízké podezdívce z velkých pískovcových kamenů — žehrováků. Vně byla obezděna opukou v šířce 50 cm, celkově činila síla stěny objektu 85 cm (roubená konstrukce: 30 cm trám + 50 cm přízdívka + 5 cm vnitřní „omítka“ z mazanice). Část domu v prostoru síně a chléva měla celokamenné zdi, stavěné z téhož materiálu jako obezdívka světnice. Síla zdíva chléva odpovídala síle stěny světnice. Výstavba celého komplexu stěn domu byla realizována kombinací různých stavebních technik.

Das Objekt K.-Nr. 10 in Srby stellt den bisher einzigen erhalten gebliebenen Typ des sogenannten Stall-Hauses in der Gegend von Slaný vor. Die innen lehmverschmierte holzgezimmerte Stube (Abb. 6) auf Pflocken (sog. „Haus im Pelz“) besaß außen eine steinerne Ummauerung aus demselben Material wie die Wand des Stalles, der mit ihr einen einheitlichen Baukomplex bildete (Abb. 2 und 4). Das Haus tammt offenbar aus der Erneuerungszeit des Dorfes nach dem Dreißigjährigen Krieg, im 3. Viertel des 17. Jahrhunderts.
