**Poznámky k pokračujícímu průzkumu domu čp. 2 v Lučici (Ke vzniku středověkého domu s trojdílným půdorysem)**

## Poznámky k pokračujícímu průzkumu domu čp. 2 v Lučici

(Ke vzniku středověkého domu s trojdielným půdorysem)

JIRÍ ŠKABRADA

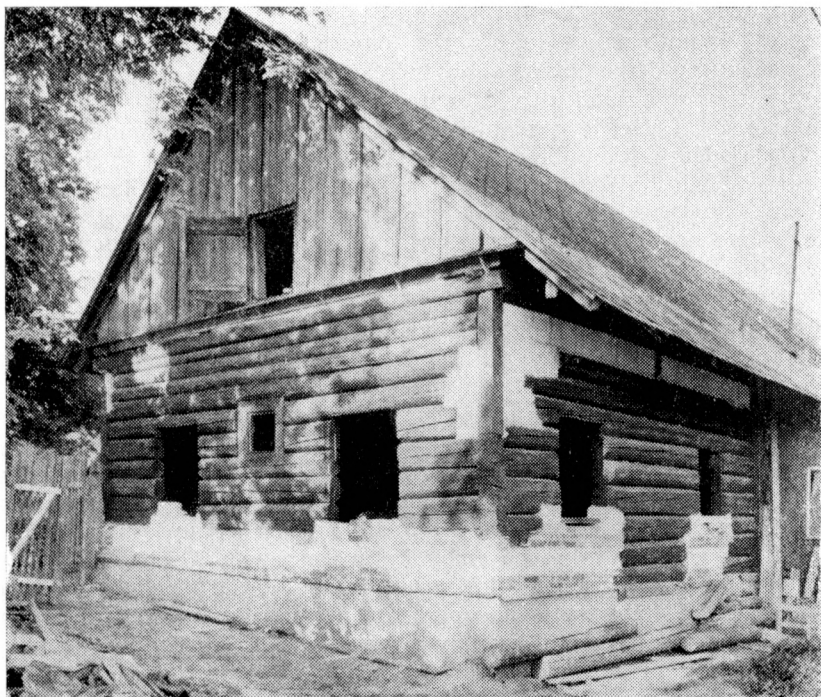
Obr. 1. Lučice čp. 2 (okr. Klatovy), celkový pohled na obytnou část domu po sejmutí hliněné omazávky a náhradě narušených prvků roubené konstrukce. Stav 1982.

1. Lučice K. — Nr. 2 (Kr. Klatovy), Gesamtblick auf den Wohnteil des Hauses nach Entfernung des Lehmverputzes und Ersatz der angegriffenen Elemente der Blockwerkkonstruktion. Stand 1982.
2. Lučice K. — Nr. 2 (Kr. Klatovy). Blick in die Ecke des Wohnraums mit Heizvorrichtung (von links der von der jüngeren schwarzen Küche aus beheizte Ofen, Sparherd und Eintritt aus dem Flur). Oben die Frontflächen der Deckenbalken, die in der Mitte des Raumes über dem gekanteten Querbalken der Decke abgeschnitten wurden. Stand 1982.

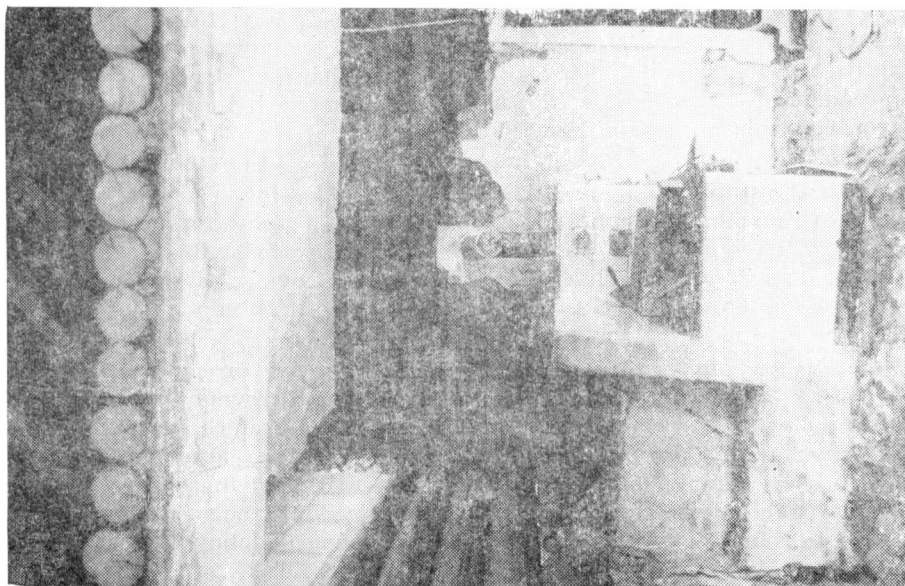
Obr. 2. Lučice čp. 2 (okr. Klatovy), pohled do kouta obytné místnosti s otopným zařízením (odleva pec, vytápěná z mladší černé kuchyně, sporák a vstup ze síně). Nahoře čela stropních povalů, uříznutých v polovině místnosti nad hraněným stropním trámem. Stav 1982.

O možných variantách původního způsobu vytápění v lučické jizbě jsme se zmínili již dříve (AH 11); úvahy vycházejí ze skutečnosti, že v roubených stěnách nad dochovaným topeništěm ani ve stropu není patrný žádný prostup — nemohl tu tedy například existovat dymník, procházející stropem. Povalový strop, podepřený uprostřed jedním hraněným trámem, byl shora opatřen tepelně a požárně izolační vrstvou hliněné mazaniny.

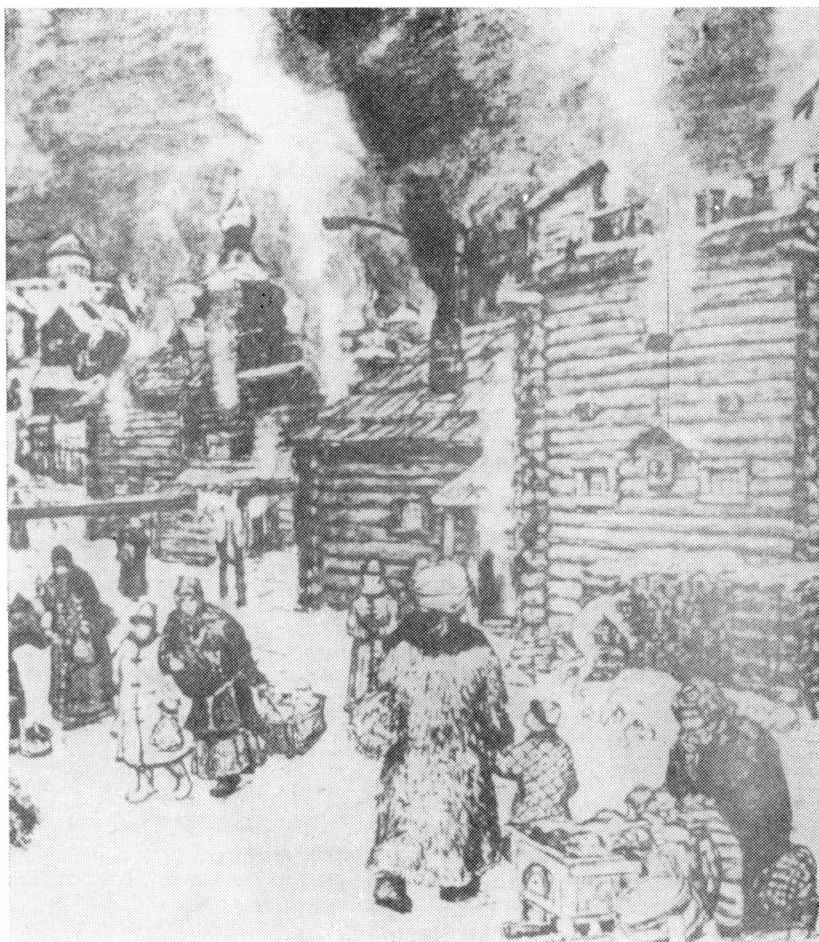
Obr. 10. Iluzivní pohled do ulice starého ruského města s roubenými domy, z nichž odchází kouř horními otvory ve stěnách. Reprod. T. Gebhard, Alte Bauernhäuser, München 1979.

10. Illusiver Blick in die Gasse einer alten russischen Stadt mit Holzgezimmerten Häusern, aus denen der Rauch durch obere Öffnungen in den Wänden entweicht. Reproduktion T. Gebhard, Alte Bauernhäuser, München 1979.
