**Výzkum manského domu na Křivoklátě : (Předběžné sdělení)**

# Výzkum manského domu na Křivoklátě

(Předběžné sdělení)

TOMÁŠ DURDÍK

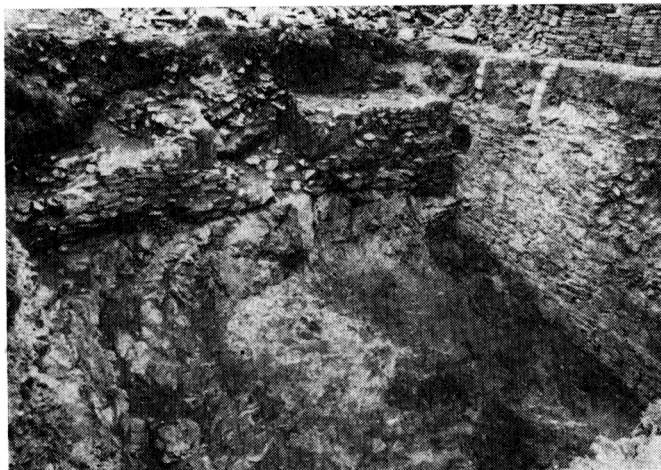
Obr. 3. Křivoklát hrad, okr. Rakovník. Interiér zahloubeného přízemí věže manského domu v pohledu od severu. Foto K. Vlček.

Z části do skalního masívu zasekané přízemí věže (obr. 3) leží oproti zmíněnému sálu výrazně níže. Přístupné bylo portálem ve středu jižní zdi, který se uzavíral masivními dveřmi. Vlastní průraz stěnou věže za dveřmi obsahoval několik kamenných schodů, na něž pak muselo ještě navazovat dřevěné schodiště neznámé podoby. Plochostrpá místnost měla jílovou kvalitní podlahu. Nálezová situace na ní ji dovoluje spojit s největší pravděpodobností především s vařením piva. Nalezený inventář (např. velká plechová pánev (obr. 4), keramické hrnce se železnými poklicemi, lopata, pípa, zlomek raně gotické okenní kružby sloužící k podložení sudu atd.) odpovídá prakticky beze zbytku nespálným součástem pivovarského vybavení, jak je známe z písemných pramenů (Winter 1906). Kromě toho místnost obsahovala i asi 150 kg zuhelnatělých surovin, především obilí, s největší pravděpodobností pocházejícího ze sklizně roku 1421. Rozměry nalezeného vybavení dokládají, že pivo se zde vařilo v malém, evidentně pouze pro potřebu uživatele domu. Kromě toho se mohly v místnosti jistě připravovat i další potravinářské výrobky.

- Abb. 3. Burg Křivoklát, Bz. Rakovník. Interieur des versenkten Turmerdgeschosses des Lehenmannshauses vom Norden gesehen. Photo: K. Vlček.
- Abb. 4. Burg Křivoklát, Bz. Rakovník. Erdgeschoß des Turms des Lehenmannshauses. Große elserne Pfanne in der Südecke des Raums. In ihrer Umgebung an der Wand verkolhte Getreide.

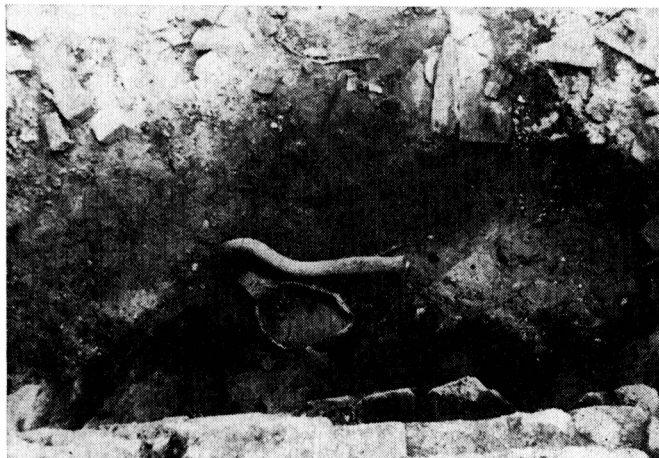
Obr. 4. Křivoklát hrad, okr. Rakovník. Přízemí věže manského domu Velká železná pánev v jižním rohu místnosti. V jejím okolí při stěně zuhelnatělé oblí. Foto autor.

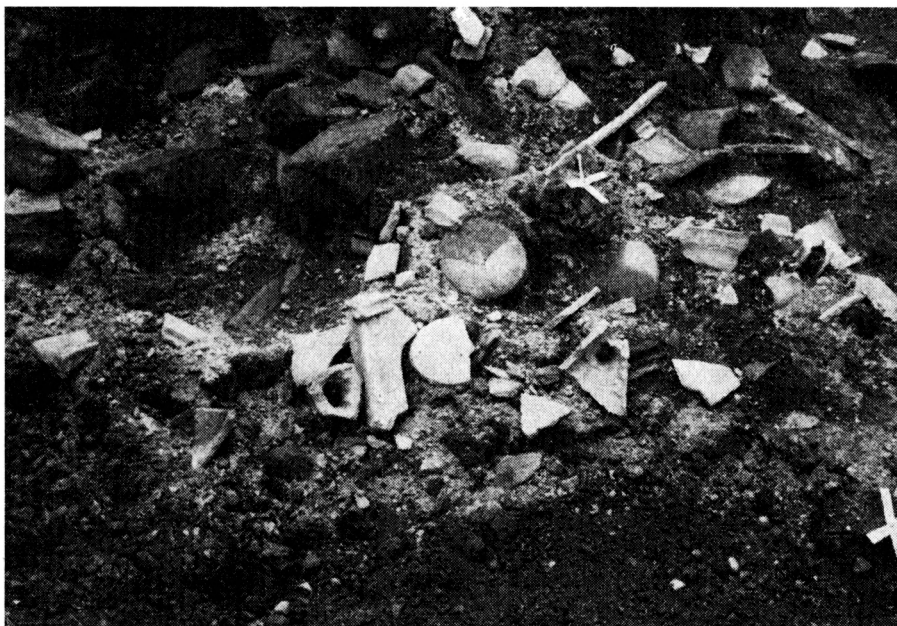
Obr. 6. Křivoklát hrad, okr. Rakovník. Spáleniště jižní místnosti 1. patra jižní části manuského domu. Okraj destrukce kachlových kamen. Vypreparovaná úroveň odpovídá zhruba rozhraní soklové a nástavcové části, v pozadí železné pruty vnitřní konstrukce. Foto autor.

- Abb. 6. Burg Křivoklát, Bz. Rakovník. Brandstätte des Südraums (1. Stockwerk) im Südtteil des Lehenmannshauses. Rand des vernichteten Kachelofens. Das freigelegte Niveau entspricht in groben der Grenze des Sokels und des Aufsatzes, im Hintergrund Eisenbarren der Innenkonstruktion. Photo: Autor.

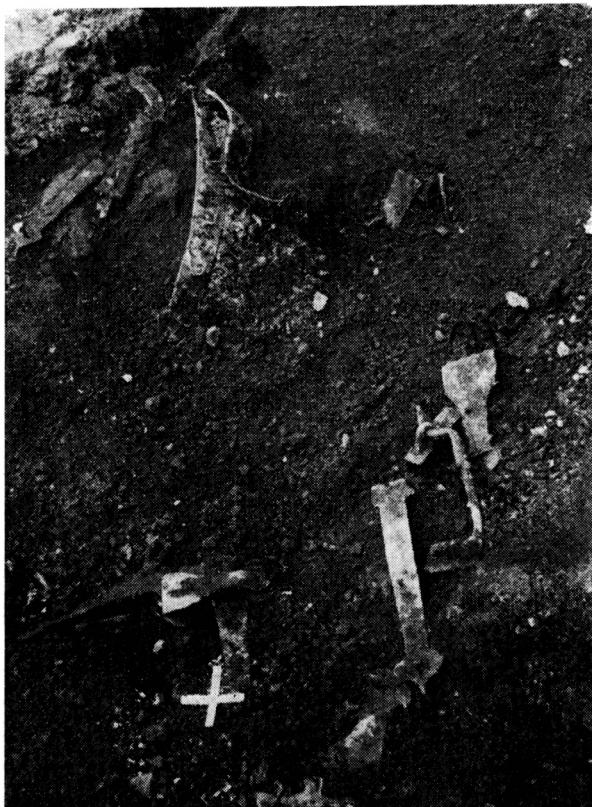
Obr. 7. Křivoklát hrad, okr. Rakovník. Spáleniště jižní místnosti 1. patra jižní části manuského domu. Část garnitury jedné z trubel. Foto autor.

Hlavním typem nábytku, doloženým v úplnosti svých kovových částí, ve všech pěti místnostech prvního patra byly truhly různých typů (obr. 7). Jejich náplň se rozpadá do dvou hlavních skupin. Prvou tvoří zbraně, zbroj a jezdecká výstroj. V souvislosti s nálezy militarií v truhlách i mimo ně je z hlediska interpretace celé stavby nutno upozornit na jejich složení. Nalezeny byly početné zbraně dřevcové, sekery, kuše včetně střeliva (jedna z truhel obsahovala např. kopu šípů — obr. 8). K unikátům patří nález hlavně malé ruční palné zbraně (délka 108, ráže 8 mm, obr. 9), který je patrně nejstarším vůbec známým svého druhu. S výjimkou jednoho odlomeného hrotu tesáku však v početném souboru zcela postrádáme zbraně poboční. Velký žár byl velmi nepříznivý k zachování součástí plátových zbrojí vyrobených z relativně tenkého kvalitního plechu. Součásti ochranných zbrojí jsou proto dochovány spíše ve formě zlomků, v úplnosti se podařilo nalézt pouze jednu myšku. Druhou skupinu nálezů z truhel tvoří luxusní, často importovaná stolní a především picí keramika. Zvláštní pozornost si zaslouží soubor importovaných pohárů na nožce, z nichž dva s uchy jsou opatřeny poklicí ve tvaru hradu s centrální věží. Nalezen byl i pokus o domácí napodobení těchto vzorů. V této skupině nálezů se vyskytuje i kamenina (patrně porýnská) a pijácká hříčka v podobě nádoby s otvory pod okrajem umožňující napití prostřednictvím dutého ucha a okraje.

- Abb. 7. Burg Křivoklát, Bz. Rakovník. Brandstätte des Südraums (1. Stockwerk) im Südtteil des Lehenmannshauses. Teil der Garnitur einer der Truhen. Photo: Autor.

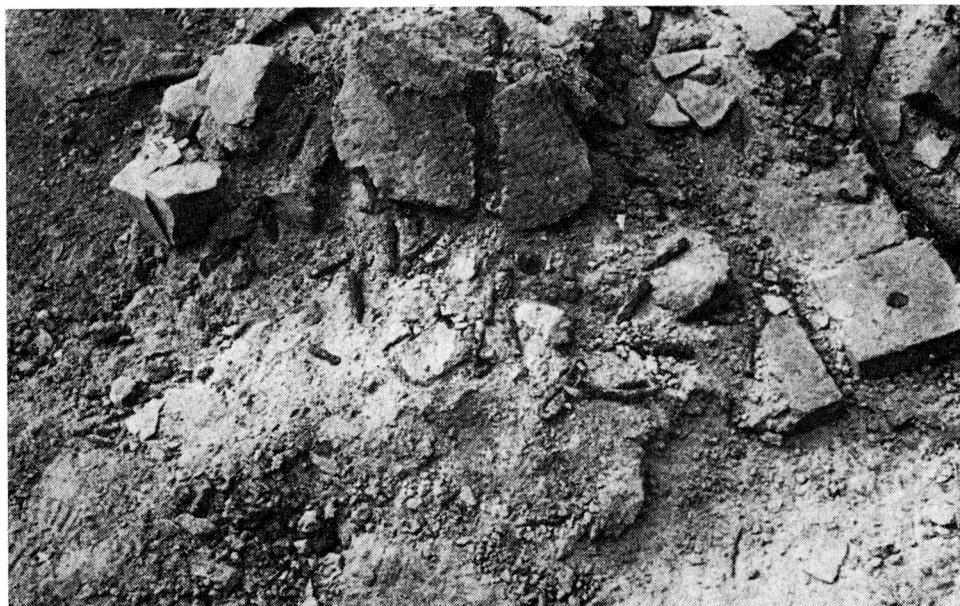
Obr. 8. Křivoklát hrad, okr. Rakovník. Spáleniště východní místnosti 1. patra věže manského domu. Část obsahu truhly, v níž byla uložena mj. kopa střel do kuše. Foto autor.

- Abb. 8. Burg Křivoklát, Bz. Rakovník: Brandstätte des Ostraums im 1. Stockwerk des Turms des Lehenmannshauses. Teil des Inhalts der Truhe, wo u. a. ein Schock Armbrustbolzen bewahrt wurden. Proto: Autor.

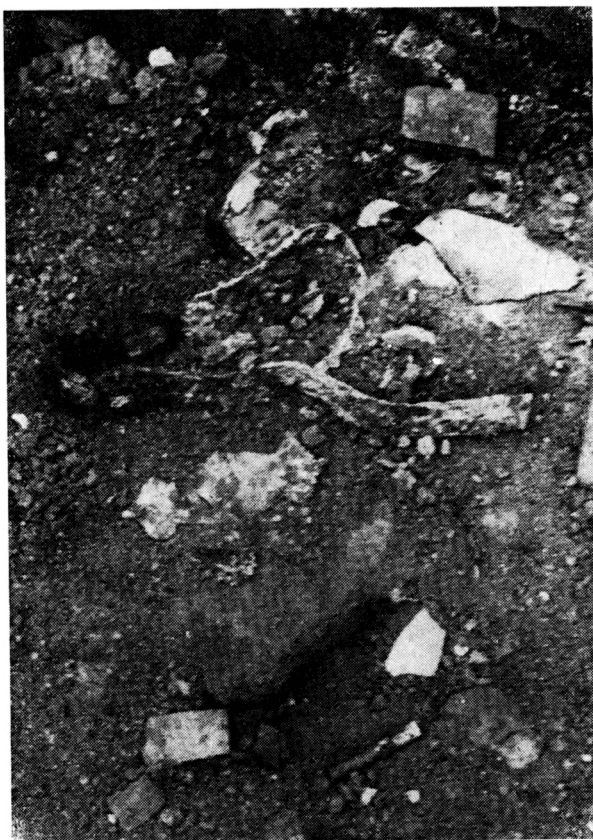
Obr. 10. Křivoklát hrad, okr. Rakovník. Dvůr při manském domě. Část povrchu destrukce kamen z jižní místnosti 2. pa-  
tra domu. Vlevo dveřní závěs.  
Foto autor.

- Abb. 10. Burg Křivoklát, Bz. Rakovník. Hof des Lehenmannshauses. Teil der Oberfläche des vernichteten Ofens aus dem Südraum des 2. Stockwerks. Links ein Türband. Photo: Autor.

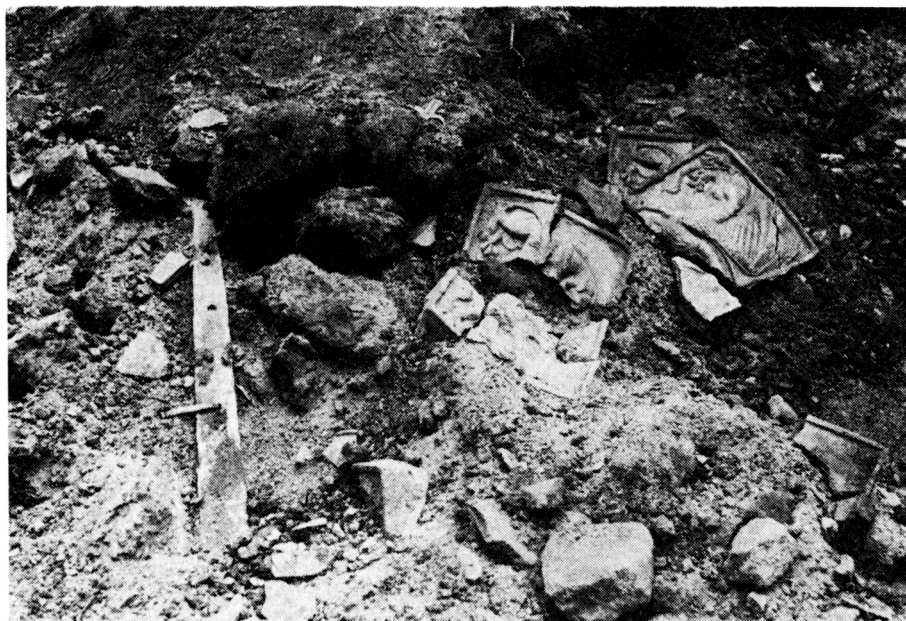
Obr. 11. Křivoklát hrad, okr. Rakovník. Dvůr při manském domě. Kachle s motivem Samsona zápasícího se lvem a gryfa z kamení jižní místnosti 2. patra domu. Foto J. Lebeda.

- Abb. 11. Burg Křivoklát, Bz. Rakovník. Hof des Lehenmannshauses. Kachel mit dem Motiv von Samson mit dem Löwen kämpfend und demjenigen eines Gryphen aus dem Ofen im Südraum des 2. Stockwerks des Hauses. Proto: J. Lebeda.

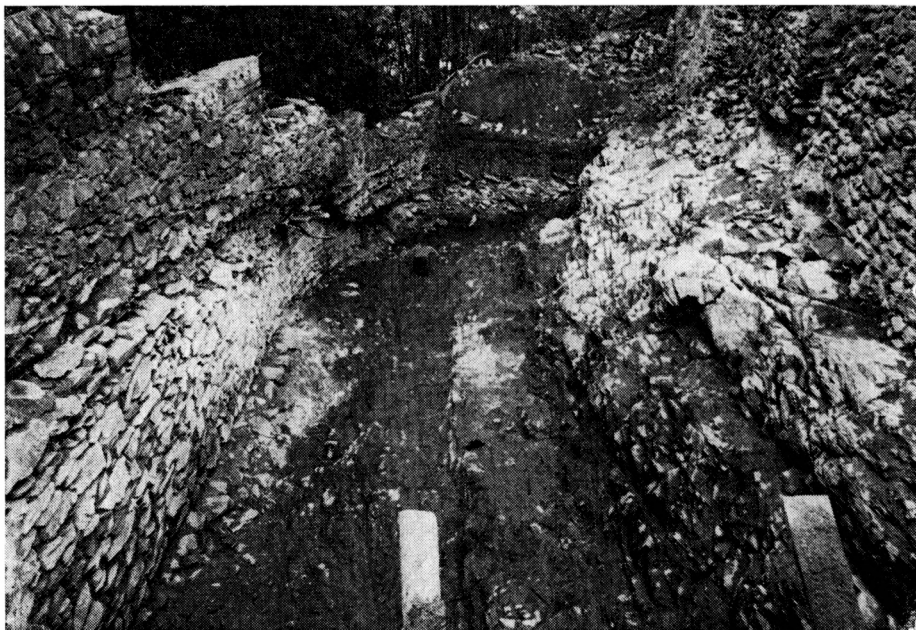
Obr. 13. Křivoklát hrad, okr. Rakovník. Střední část dvora při manském domě. Foto K. Vlček.

K západní frontě domu přiléhalo po celé délce nádvoří se stoupající, do skály zasekanou cestou (obr. 13). Na severu nad příkopem ho uzavírala první brána, z níž výzkum zjistil již jen jeden patník. Daleko lépe se zachovala druhá brána na jihu, z jejíhož okoseného silně ohořelého ostění byla odkryta

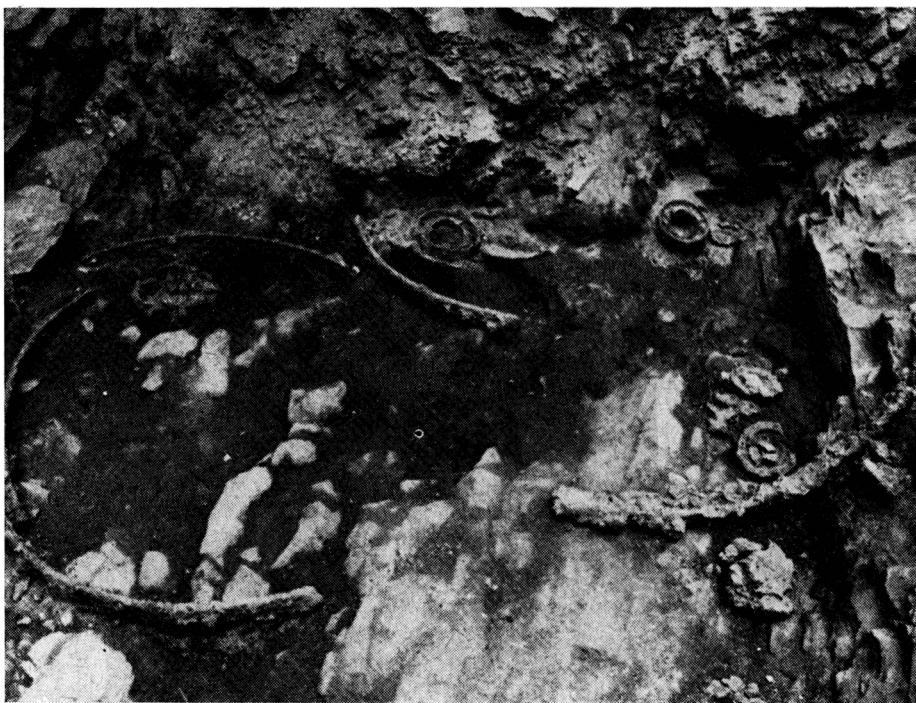
Obr. 14. Křivoklát hrad, okr. Rakovník. Jižní část dvora při manském domě. Detail vypreparované spodní úrovně reliktu jedné z náprav vozu. Foto M. Vlček.

spodní část. V době požáru před ní stál velký čtyřkolový, plechovými puklicemi zdobený vůz, jehož kovové součásti byly in situ v úplnosti nalezeny (obr. 14). Nádvořím do krčku procházela druhá, dosud neznámá vstupní komunikace Křivoklátu Václava IV. Prostřednictvím severního a částí jižního ramene parkánu bylo odsud možno dosáhnout i vnitřního hradu, hlavní smysl tohoto nově zřízeného vstupu však nesporně spočíval v obsluze výzkumem odkrytého domu a svou roli jistě sehrála i možnost podstatně rychlejšího dosažení cesty podél Rakovnického potoka z areálu hradu.

- Abb. 14. Burg Křivoklát, Bz. Rakovník. Südtteil des Hofes des Lehenmannshauses. Detail des freigelegten Unterniveaus der Überreste einer Wagenachse. Photo: M. Vlček.
