Kašíčka, František

## **Problémy ochrany našich opevněných sídel**

*Archaeologia historica*. 1994, vol. 19, iss. [1], pp. 243-[251]

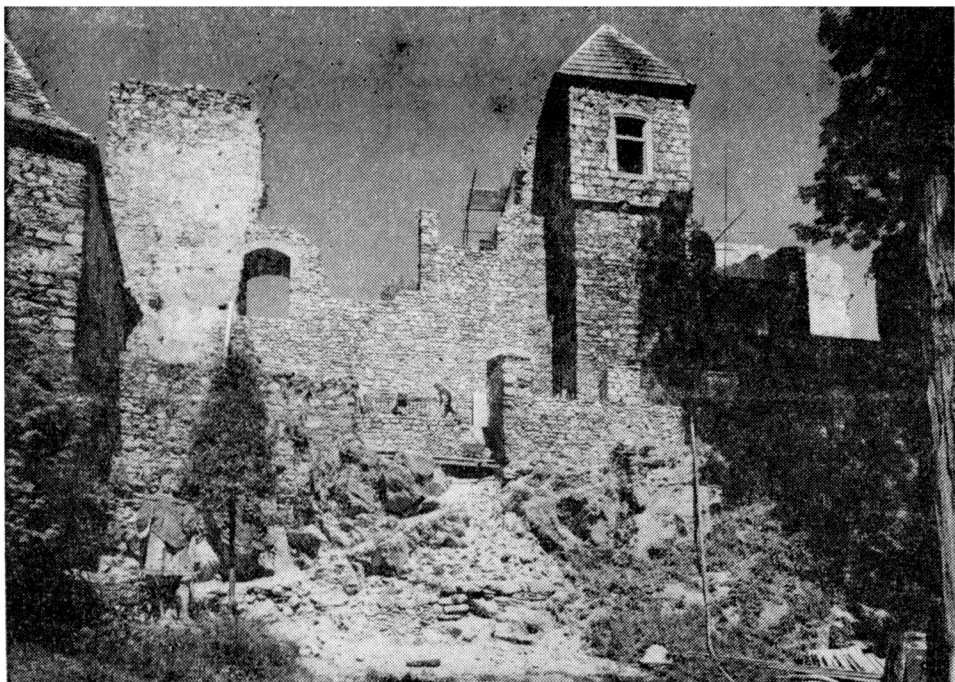
**Obr. 1. Hrad Klenová u Klatov — příklad rekonstrukce nedávno zřícené části hradní kulisy, s vložením stabilizační dozdivky, pro níž byl hledán tvar, navazující na romantickou úpravu z 19. století.**

1. Burg Klenová bei Klatovy. Beispiel einer Rekonstruktion der Burghulise mit Einlage einer Stabilisationsmauer, die auf die romantische Form des 19. Jh. angebunden hat.

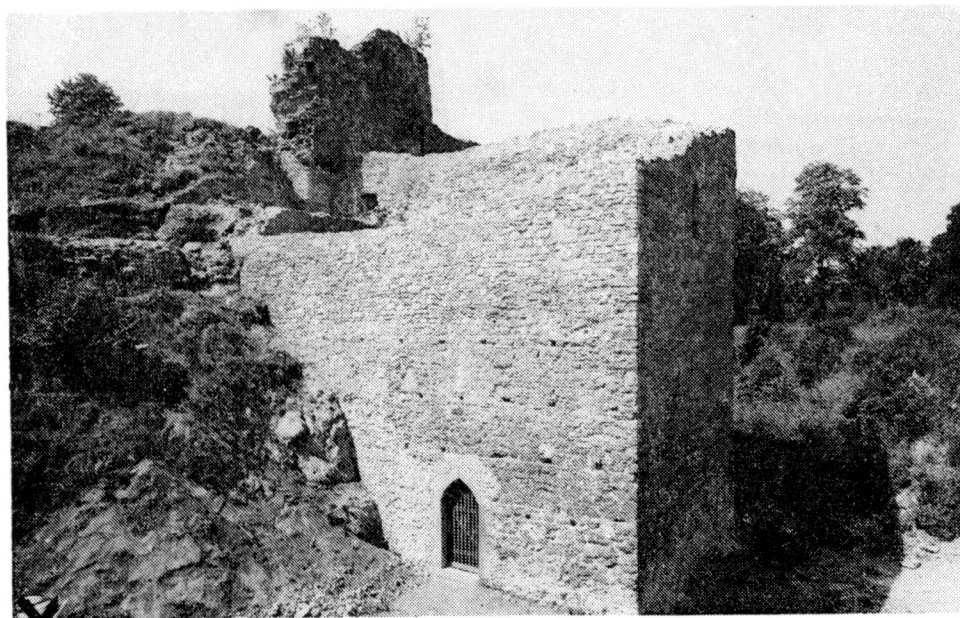
**Obr. 2. Hrad Klenová u Klatov — zabezpečení a úprava zříceniny budovy hradní studně s respektováním nepravidelného průběhu korunního zdiva.**

2. Burg Klenová bei Klatovy. Sicherstellung und Ausstattung der Ruine des Gebäudes des Burgbrunnens. Dabei wurde der unregelmäßige Verlauf der Kronmauer respektiert.

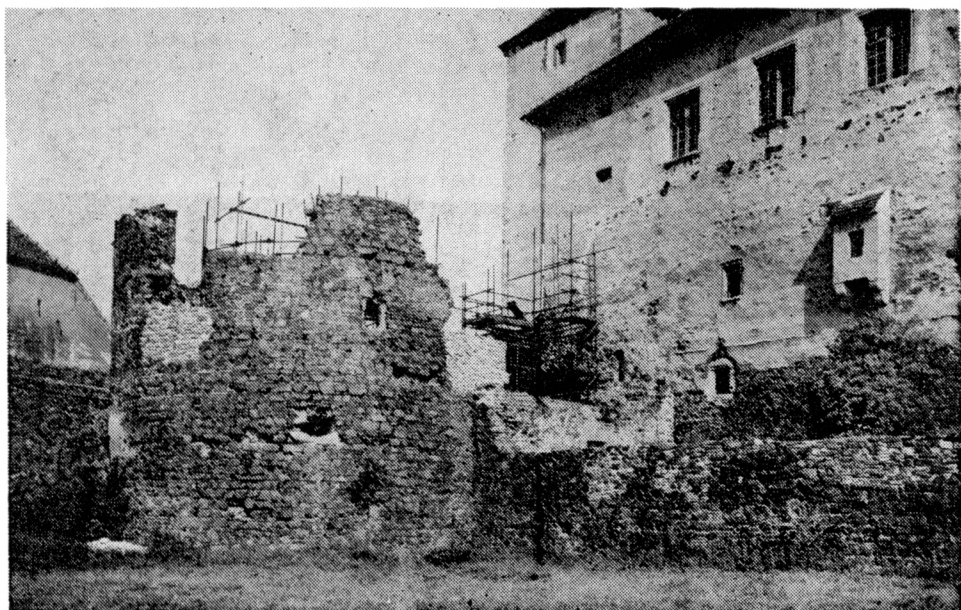
**Obr. 3. Hrad Švihov — zabezpečování havarijního zdiva Bílé bašty ve vcelku dochovaném hradním prostředí se zastřešenými objekty.**

3. Burg Svihov. Sicherstellung der beschädigten Mauer der Weisen Bastion im Burgmilieu mit eingedeckten Objekten.
4. Burg Svihov. Beendigung der Rekonstruktion der Weisen Bastion, die zur Wiedereindeckung vorbereitet ist.

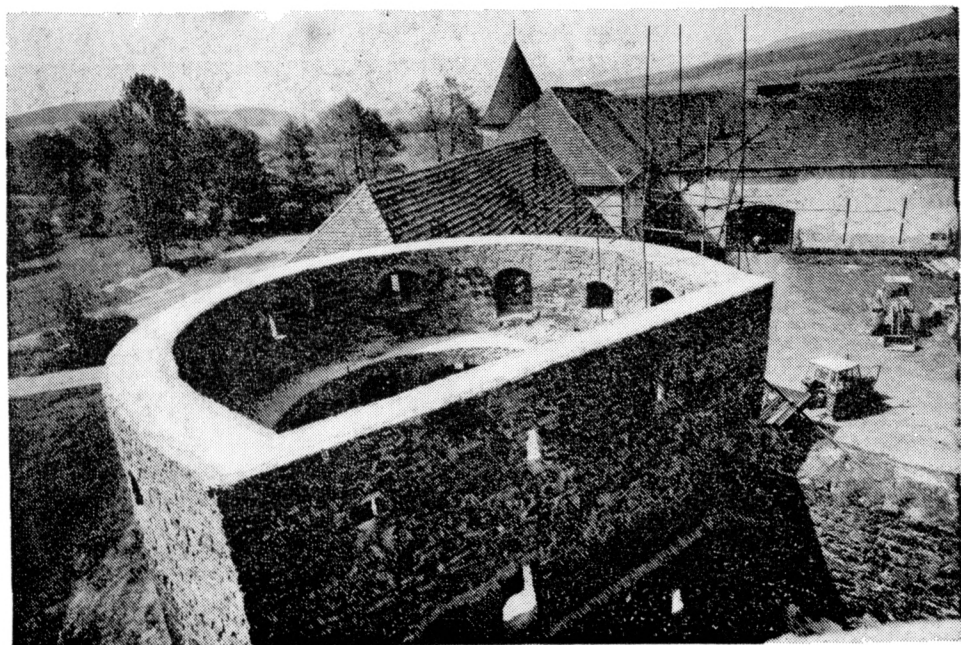
**Obr. 4. Hrad Švihov — dokončení rekonstrukce zděného masivu Bílé bašty, připravené pro opětové zastřešení.**

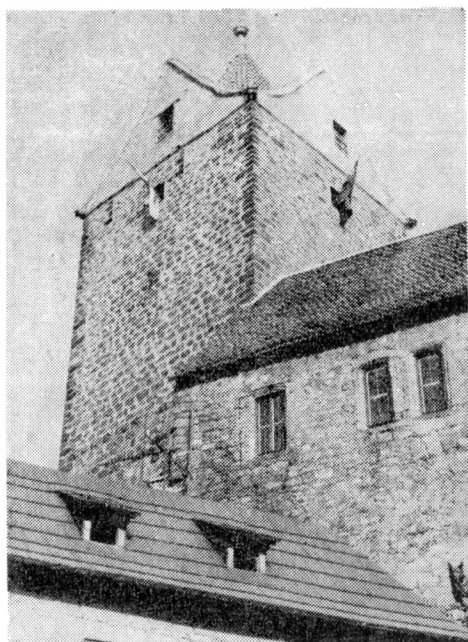
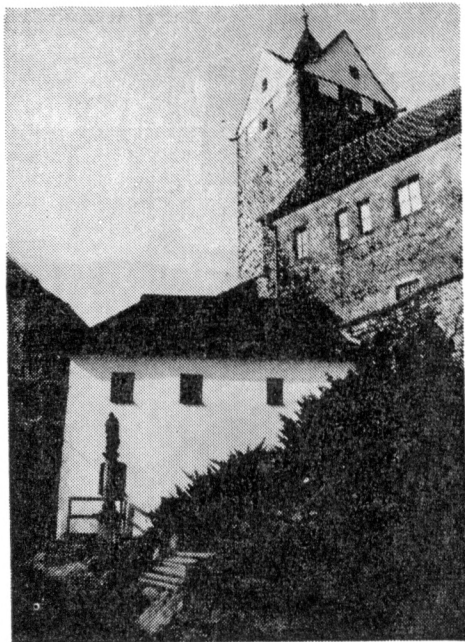
Obr. 5a, b. Hrad Loket — hradní věž před a po poslední úpravě, která nevhodně zvýraznila historickou zazdívkou proluk cimbuří a nahradila plastickou prejzovou krytinu Tegolou.

- 5a, b. Burg Loket. Burgturm vor und nach der letzten Bauarbeiten, die ungelegen historische Einmauerung der Zinnenlücke betont haben und die plastische Dachziegel durch die Tegelbedachung ersetzt haben.

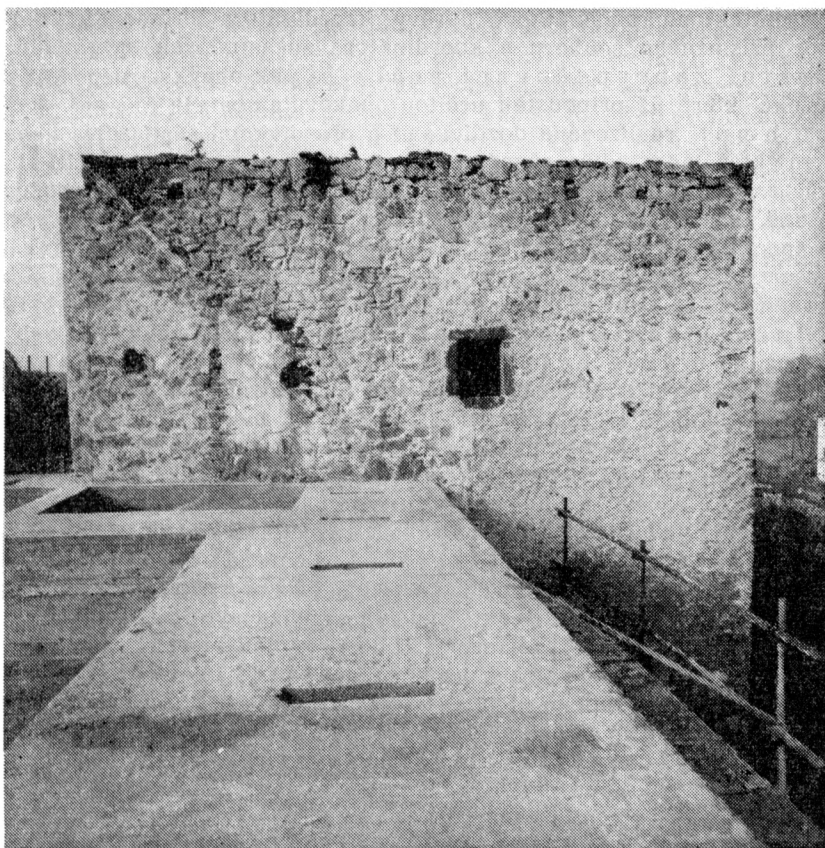
**Obr. 6. Horní tvrz v Kestřanech u Písku — příklad předimenzovaného statického zabezpečení korunního zdiva paláce mohutným betonovým věncem.**

6. Obere Feste in Kestřany bei Písek. Ein Beispiel der übermäßigen statischen Sicherstellung der Kronmauer des Palastes durch einen Betonkranz.
7. Burgruine Kaja in Österreich. Unempfindliche Sicherstellung der ausneigten Burgmauer durch Betonpfeller.

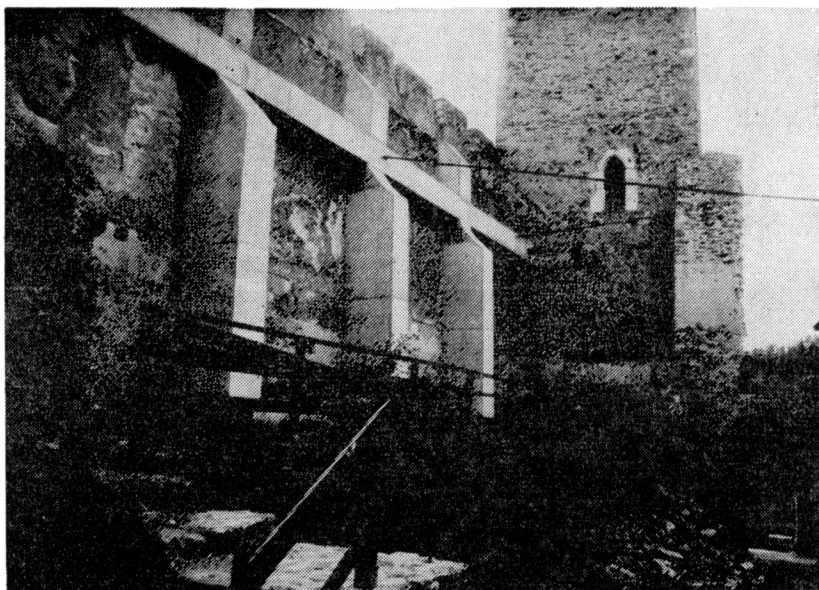
Obr. 7. Zřícenina hradu Kaja v Rakousku — necitlivé zabezpečení vykloněné hradní zdi kotvenými betonovými pilíři a věnoí, kombinovanými s ocelovými táhly.

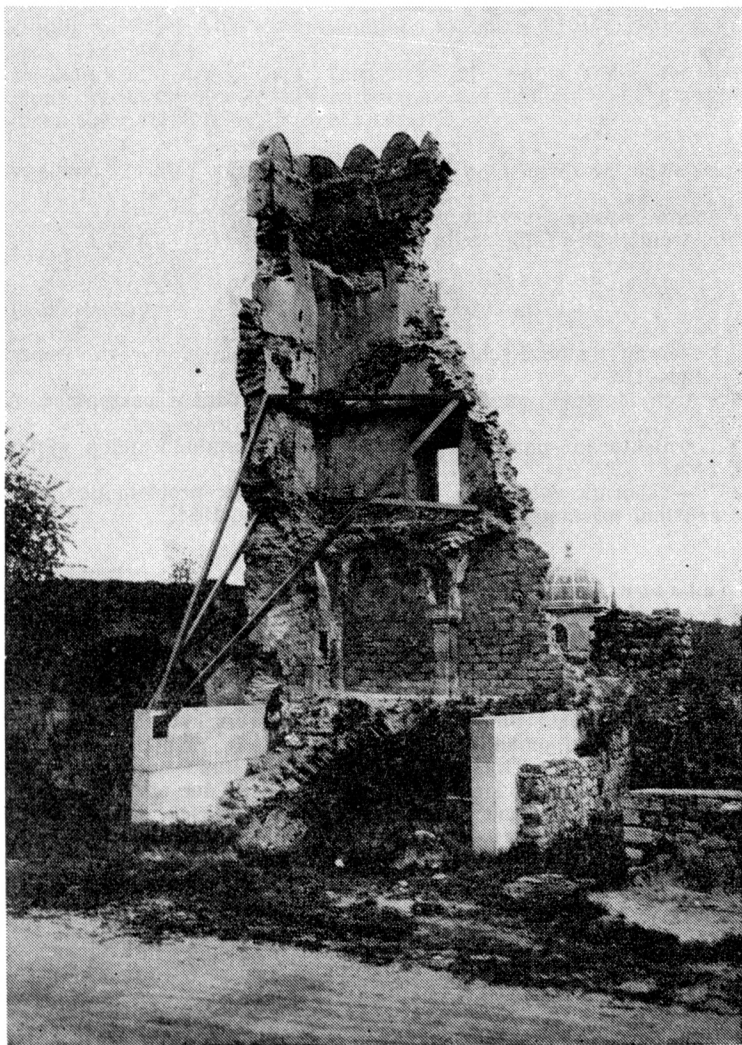
Obr. 8. Thunau v Rakousku (Ruine Gars) — zřícenina věže s torzem kaple, konsolidovaná samostatnou ocelovou konstrukcí, kotvenou do betonových bloků, která zjevně rozbíjí představu původní prostorové skladby památky a navíc je zřejmě nešetrná k dochované hmotě zříceniny.

8. Thunau in Österreich, Ruine Gars. Turmruine mit einem Torso der Kapelle. Ihre Sicherstellung ist durch eine Stahlkonstruktion und Betonblöcken durchgeführt. Die ursprüngliche Raumvorstellung ist damit zerstört.
