Hrádek u Podmok (Kozohlod)

Archaeologia historica. 2001, vol. 26, iss. [1], pp. 147-153

TOMÁŠ DURDÍK

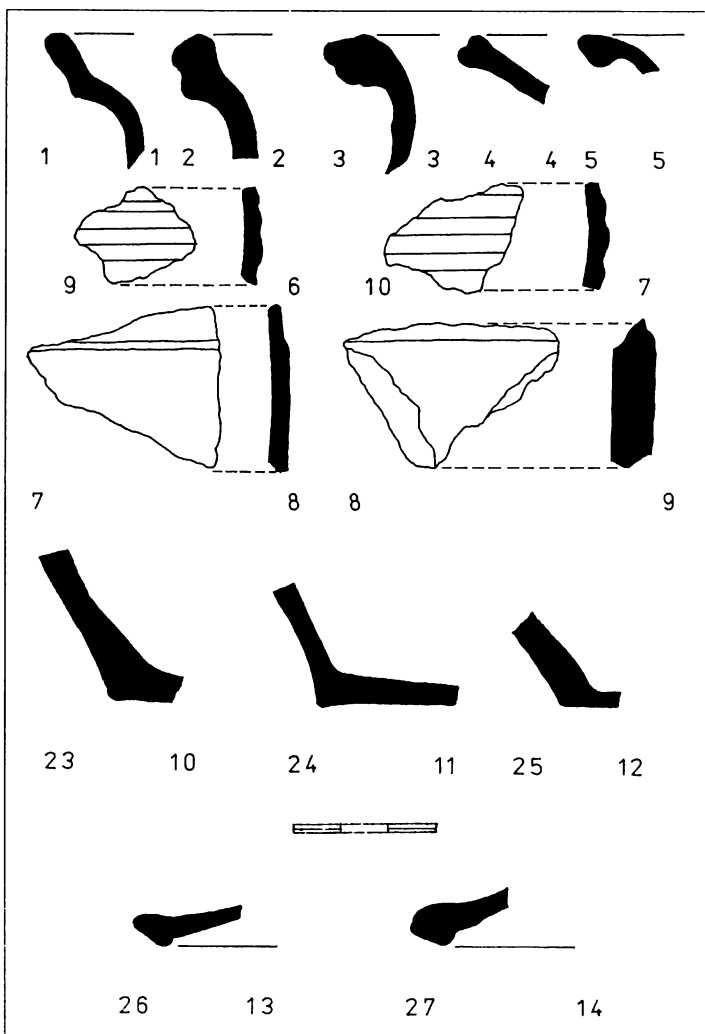
Obr. 1. Hrádek u Podmok (Kozohlod), okr. Havlíčkův Brod. Výběr z keramických zlomků uložených v MM Čáslav. Číslo vlevo je číslem pořadovým nálezové zprávy, číslo vpravo pak číslem nálezů na obrázku. Kresba V. Kašpar.

Za této situace stále zůstává hlavním zdrojem archeologických informací nevelký soubor nálezu získaný za neznámých okolností a uložený v MM Čáslav (obr. 1). Kromě čtyř zlomků mazanice (z nichž jeden nese otisk plochého dřevěného prvku) ho tvoří 35 keramických zlomků, příslušejících hrncům a ve dvou případech i poklicím. Soubor je bez výjimky oxidačně vypálen do hnědých až červenavých tónů, v 31,5 % případů se vyskytuje sendvičový efekt. V rámci ostřiva převažuje mikroskopické. Pět typů okrajů hrnců zastoupených vždy jedním zlomkem náleží buď k jednodušeji upraveným či k okružím a jeho derivátům. Dekor ve dvou případech představuje vývalková šroubovice, na stejném počtu zlomků je možno pozorovat ostrou hranu na plášti nádoby. Tři dna běžné profilace byla podsýpána a u dvou z nich je dochována obvodová lišta. Oba nalezené zlomky poklic reprezentují okraje běžného typu.

Přes nevelký rozsah uvedeného souboru nečiní jeho datace do doby okolo přelomu 13. a 14. století větších problémů.

1. Hrádek bei Podmoky (Kozohlody), Bez. Havlíčkův Brod. Auswahl aus den keramischen Bruchstücken, die im Stadtmuseum in Čáslav aufbewahrt sind. Die Ziffer links ist Ordnungszahl des Fundberichts, die Ziffer rechts dann ist die Nummer des Fundes auf dem Bild. Zeichnung V. Kašpar.

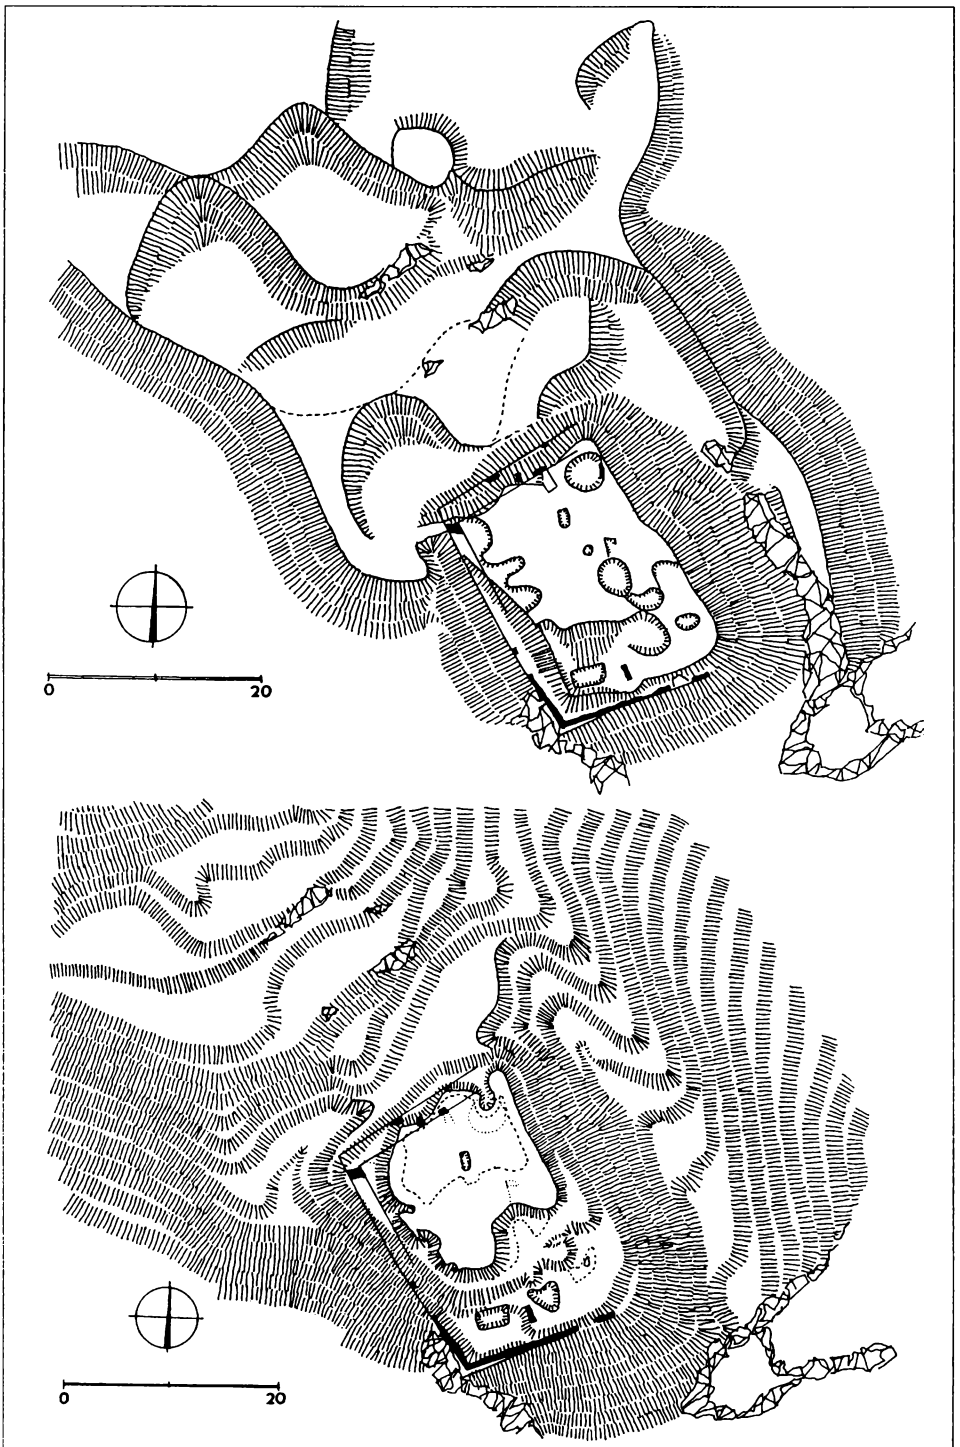
Obr. 2. Hrádek u Podmok (Kozohlod), okr. Havlíčkův Brod. Púdorys hradu podle zaměření ARÚ Praha. Dvě varianty počítačového zpracování téhož měření – nahore ve vyjádření terénu šrafami, dole vrstevnicemi (překresleno do šraf, průběhu vrstevnice odpovídá horní hrana jejich řady). Kresba V. Durdík.

Hrádek u Podmok (Kozohlod) byl nevelkou lehce lichoběžnou jednodílnou dispozicí. Její komplexní povrchový průzkum proběhl v roce 1989 (Durdík 1992), kdy byla též měřickou skuinou ARÚ Praha zaměřena (obr. 2). Šlo o jedno z prvních počítačově vyhodnocených zaměření tohoto pracoviště. V této souvislosti je z metodických důvodů nutno upozornit na diametrálně odlišné vyjádření terénní situace provedené z týchž zaměřených bodů

týmž softwarem na základě rozdílného zadání (vrstevnice a vyjádření terénu pomocí šraf), při čemž obě provedení vedla k určitému úniku informací (např. v případě znázornění bočního příkopu a valu před ním), k němuž by při ručním zpracování nedošlo.

Hrad na čelní severozápadní straně vymezoval šijový příkop, který podél severovýchodní strany hradu přecházel do klesajícího příkopu bočního. Ten sledoval na kontreskarpové straně val.

Vnitřní plocha hradu je dnes rozryta množstvím zlatokopecských jam a zásahů, které postihly i patrně či naznačeným způsobem okopané zbytky lomového na maltu stavěného zdiva. To je v případě obvodové hradby dobře patrné na čelní a jihozápadní boční straně. Mezi oběma úseky existuje nápadný rozdíl v síle zdiva ve prospěch čelní hradby mocné více než 2 m (zatímco síla boční hradby obnáší cca 120 cm). Tento fakt umožňuje čelní zeď považovat za štítovou. Pro ověření této skutečnosti byla v roce 1989 (Durdík 1992) v ná-

2. Hrádek bei Podmoky (Kozohlody), Bez. Havlíčkův Brod. Grundriß der Burg nach der Messung von ARÚ Praha. Zwei Computerverarbeitungsvarianten derselben Messung – ober als Schraffur, unten Höhenschichtlinien (in Schraffen umgezeichnet, dem Verlauf einer Höhenlinie entspricht die Oberkante ihrer Reihe). Zeichnung V. Durdík.

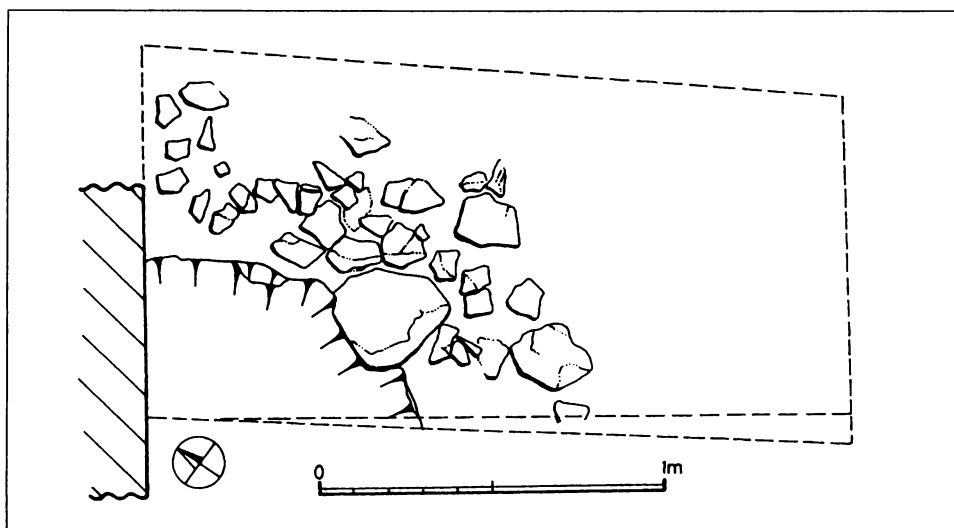
Obr. 3. Hrádek u Podmok (Kozohlod), okr. Havlíčkův Brod. Situace v sondě při vnitřním líci štítové zdi. V levém dolním rohu zlatokopecké narušení. Kresba J. Minarčíková.

vaznosti na zlatokopecké narušení kolmo na její vnitřní líc vyhloubena zjišťovací sonda (obr. 3). Ta zachytila velmi jednoduchou situaci. Na podložní vrstvě, která zde tvořila povrch nádvoří, se neuložil žádný horizont životních nečistot. Na povrchu nádvoří bylo vypreparováno několik na plochu uložených kamenů, které přísluší hrubému a velmi ledabyle provedenému zpevnění povrchu nádvoří podél štítové zdi v prostoru, kam v případě deště stékala voda z jejího zastřešení a který tak nepochybně jevil silné sklony k rozbahňování.

Na tuto dlažbu nasedala tenká zániková vrstva s vypálenou mazanicí, která je nejspíše pozůstatkem omazu dřevěné nástavby štítové zdi. Nízký profil pak uzavíral již dnešní drn. Absence destrukčních vrstev napovídá, že nadzemní konstrukce hradu byly obráběny na stavební materiál obyvateli okolních vsí. Stejná jednoduchá stratigrafická situace (ovšem bez úpravy povrchu nádvoří), postrádající vrstvy životních nečistot, ale i zánikový horizont s mazanicí, byla pozorovatelná i v četných zmíněných zlatokopeckých narušeních.

3. Hrádek bei Podmoky (Kozohlody), Bez. Havlíčkův Brod. Situation in der Sonde an der Innenflucht der Schildmauer. In der linken Unterecke eine Goldgräberstörung. Zeichnung J. Minarčíková.

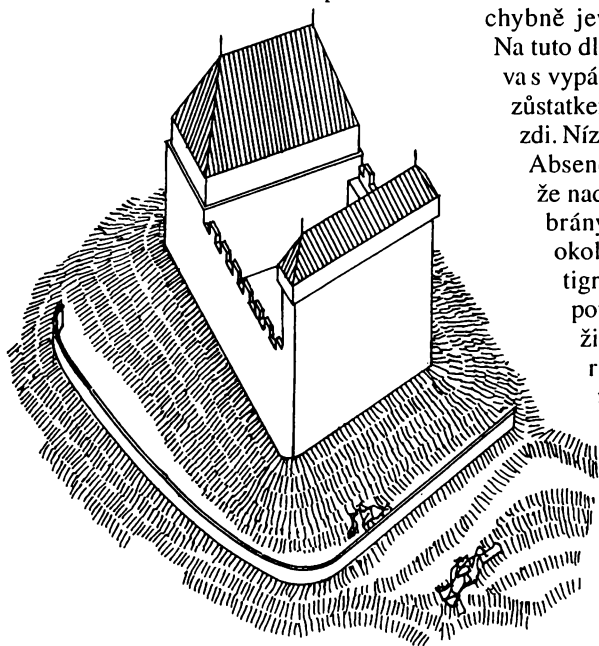
Obr. 4. Hrádek u Podmok (Kozohlod), okr. Havlíčkův Brod. Hmotová rekonstrukce podoby hradu. Kresba V. Durdík.

Dosavadní vědomosti umožňují vcelku spolehlivou rekonstrukci podoby hradu (obr. 4). Štítová zeď, převyšující slabší boční hrady, nesla nejspíše dřevěnou obrannou nástavbu charakteru podsebití, u obytné budovy je možno předpokládat minimálně jedno svrchní dřevěné patro.

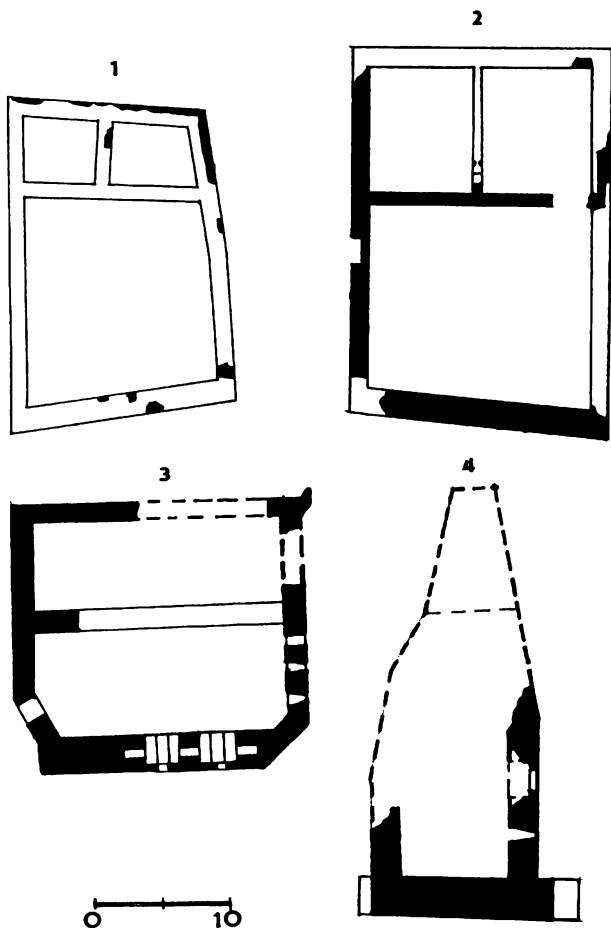
Obr. 5. Srovnání půdorysu Hrádku u Podmok (1) s některými jihoněmeckými ukázkami hradu se štítovou zdí. 2 – Nesselburg, Bavorsko (podle J. Zeune, měřítko přepočteno podle F. W. Krahe), 3 – Lichtenfels, Bádensko-Württembersko (podle A. Antonowa), 4 – Neu-Fürstenberg, Bádensko-Württembersko (podle A. Antonowa). Kresba V. Durdík.

Celková podoba nevelkého hradu se značně vymyká z kontextu soudobé české hradní produkce (poslední shrnutí Durdík 1999). Znamé charakteristiky ji umožňují charakterizovat jako ukázkou hradu se štítovou zdí. Tento typ se v Čechách 13. a počátku 14. století nevyskytuje. Velmi běžný je však v jihoněmecké oblasti od Švýcarska přes Bádensko-Württembersko (kde se dočkal i monografického zpracování – Antonow 1977) až po Bavorsko. Varianty dispozičního řešení většinou větších a složitějších hradů tohoto typu jsou zde velmi četné, u malých objektů však běžně registrujeme řešení použité na Hrádku u Podmok (výběr obr. 5). Prakticky shodný je např. bavorský hrad Nesselburg (Zeune 1998; Uhl-Zeune 1999). Stavba jihoněmeckých hradů se štítovými zdmi, nejčastěji v ostrožné poloze, kulminovala ve druhé polovině 13. a v průběhu 14. století. J. Zeune (1998) tuto skutečnost naposledy interpretoval jako důsledek nástupu a rozvoje velkých obléhacích praků.
