**Výsledky výskumu fasád kostola sv. Andreja apoštola v Timoradzi**

*Archaeologia historica.* 1998, vol. 23, iss. [1], pp. 369-378

MARTIN BÓNA – RENÁTA KOLLÁROVÁ – SILVIA PAULUSOVÁ

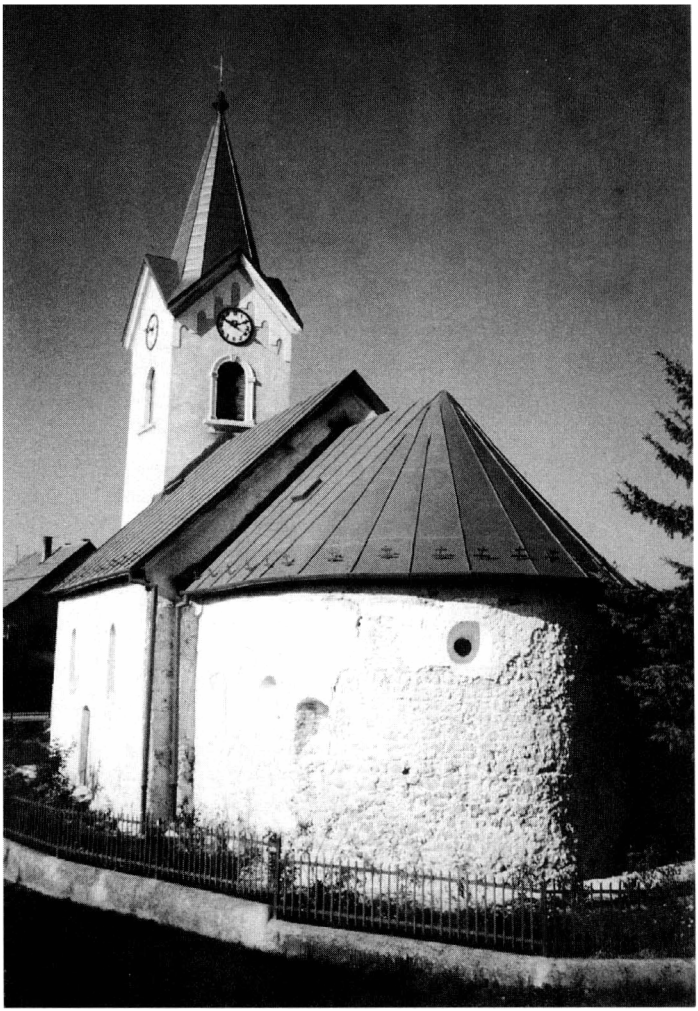
Obr. 3. Celkový pohľad na kostol v Timoradzi od juhovýchodu. Foto: R. Kollárová.
